## ***KUNDENMITTEILUNG***

***Fahrgestell-Nr.*** : VXXKUPHNSSP4233910  
***National-/Modellcode*** : 276728 / 1B  
***Amtl. Kennzeichen*** : [  
***Erstzulassung*** : 28.09.2023  
***Tachostand*** : 32 177 km abgelesen  
***Alter*** : 26 Monate  
***Lackart/Farbe*** : 2S-UNI / weiß  
***Lackzustand*** : Optisch mittel

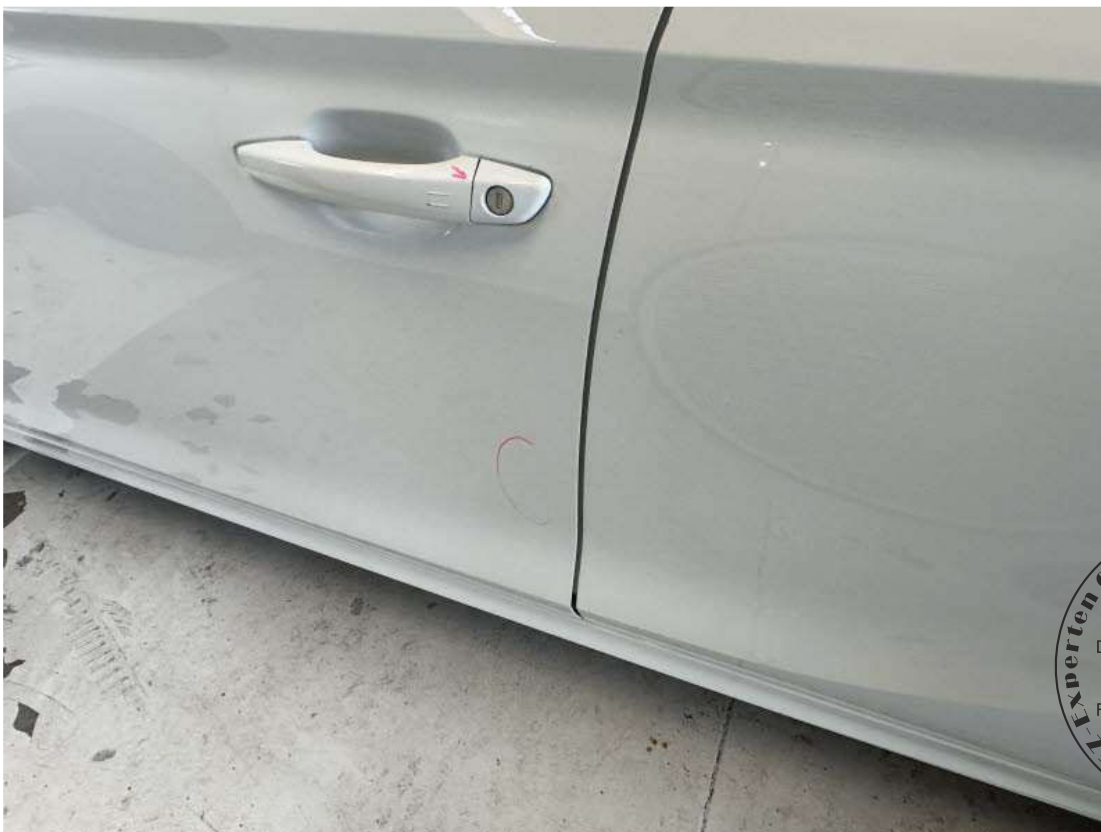
- Tür links vorne eingedrückt - sanft instandsetzen

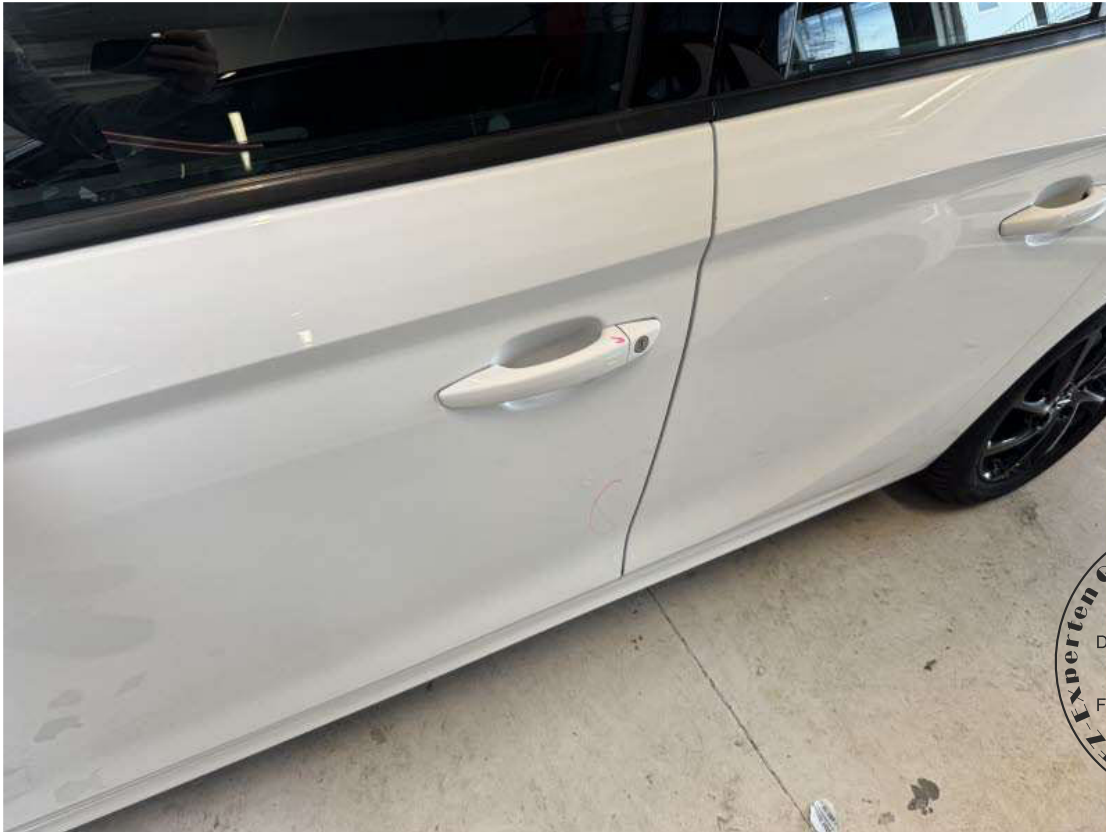
- Türgriff links vorne mehrfach eingkerbt - ersetzen

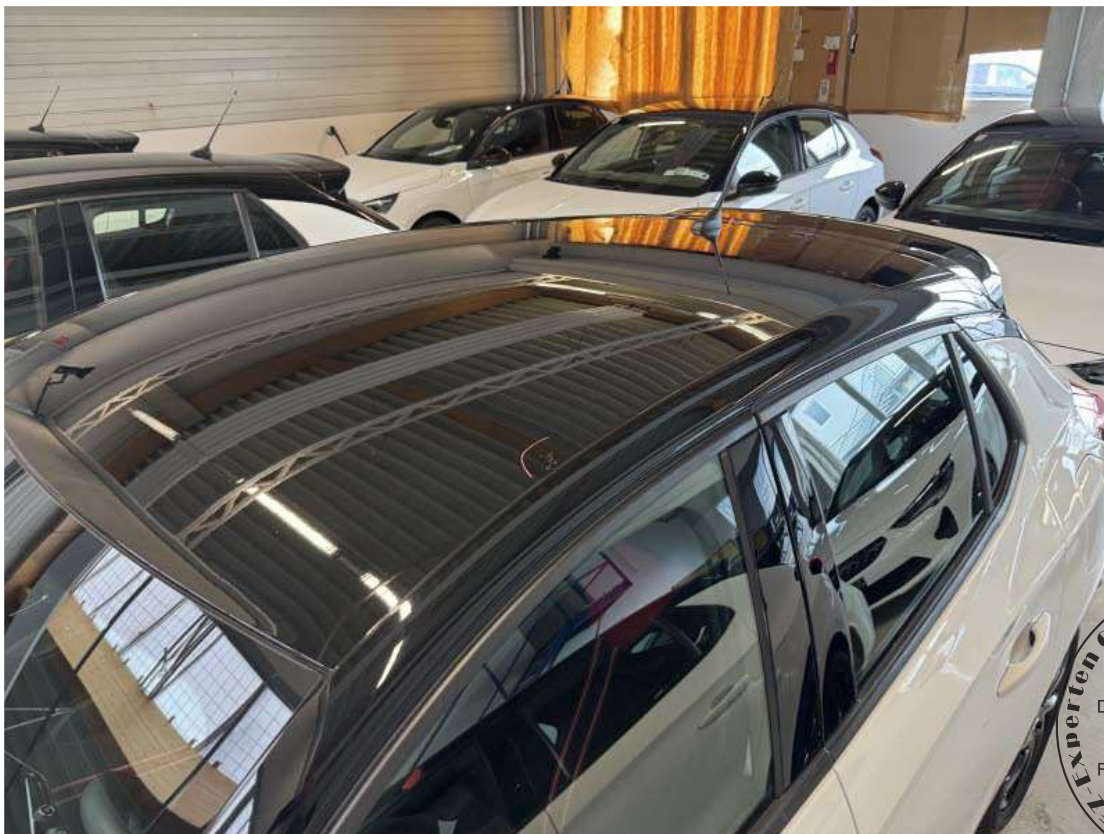
- Dach links vorne verätzt und Lack beschädigt - lackieren

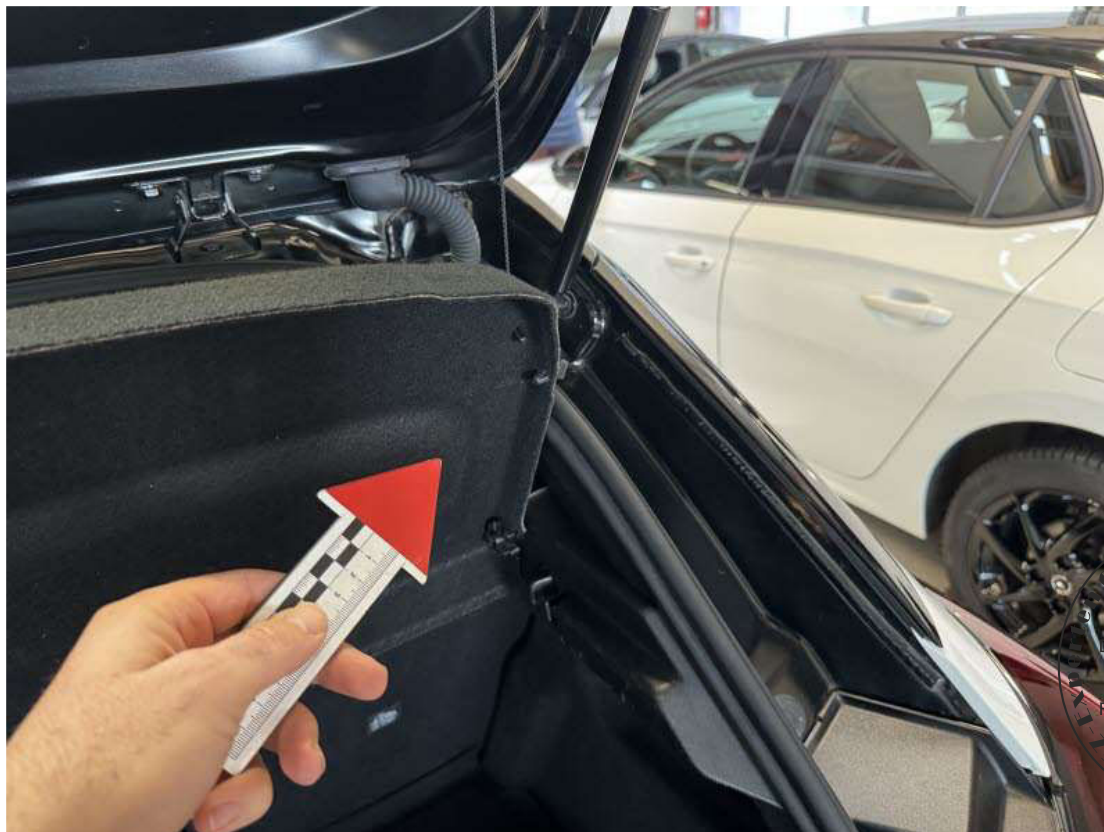
Innenraum

- Hutablage rechtsseitig eingerissen - ersetzen

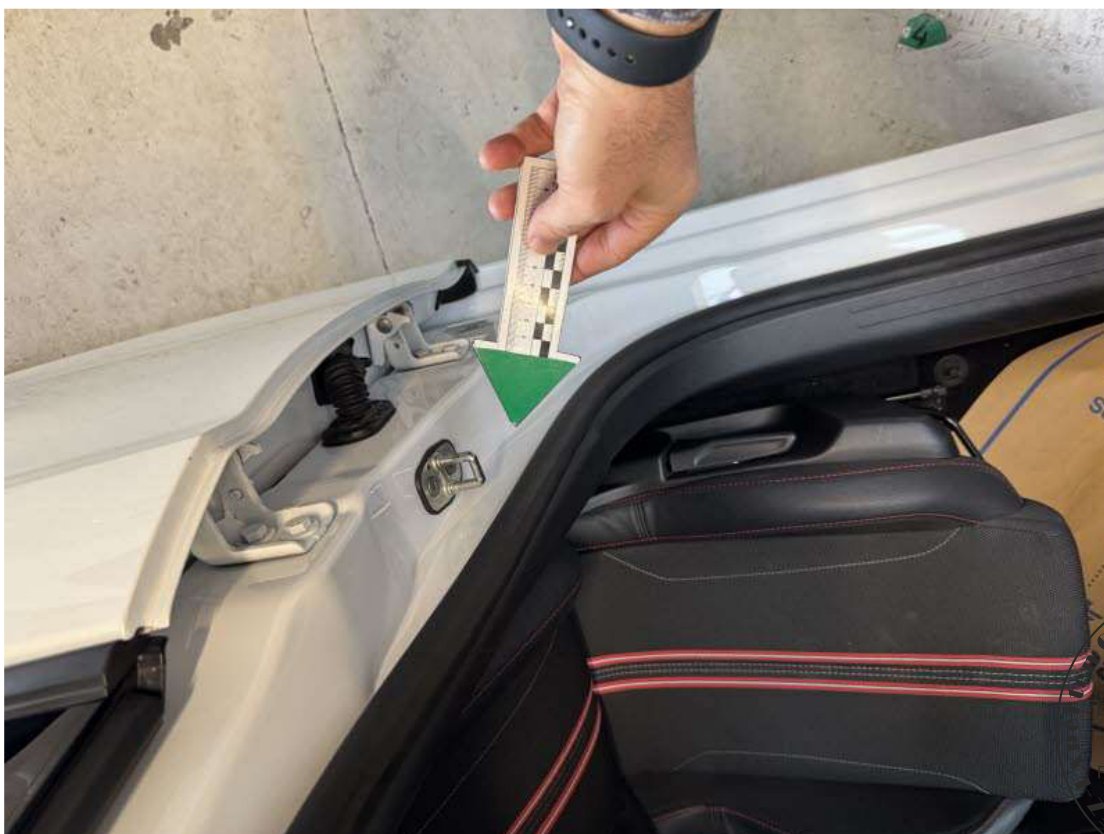
Nicht verre

Diverse Gebrauchsspuren rundum und im Innenraum:

- Geringe Streusplittschäden am Vorderwagen.
- Bremsen eingelaufen
- Türdichtung links vorne abgeschürft
- B-Säulenverkleidung links lose
- Beifahrersitz verschmutzt
