## Zustandsbericht

| Berichtsnummer : | 0000000925929-DE968 | | |

#### Ford Transit Custom Kasten (TTF)(2012->) 340 L2 Trend

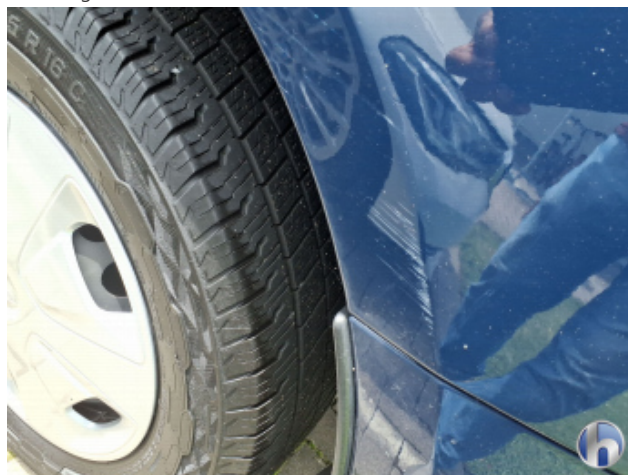
| | Bauteil | Schaden | Rep.-Art |
|---|---|---|---|
| 1. | Seitenwand - Hinten - Links | Kratzer | Smart Repair |

1. Seitenwand - Hinten - Links  
Kratzer - Smart Repair

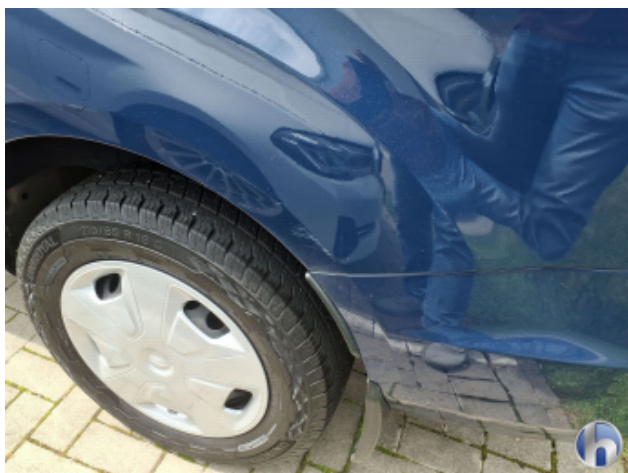
1. Seitenwand - Hinten - Links  
**Kratzer - Smart Repair**

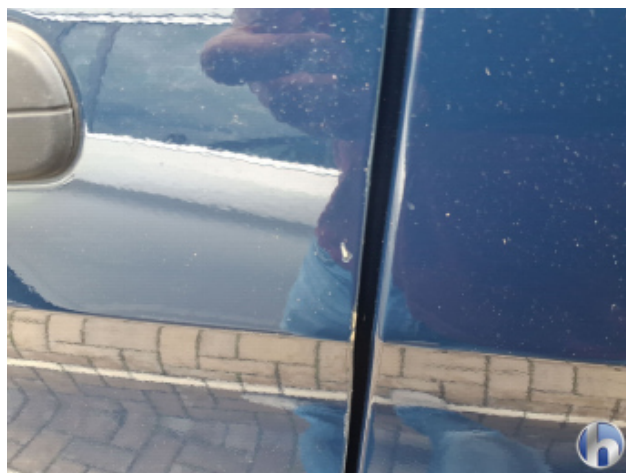
| | Bauteil | Schaden | Rep.-Art |
|---|---|---|---|
| 2. | Tür Vorne - Links | Kratzer | Smart Repair |

2. Tür Vorne - Links  
**Kratzer - Smart Repair**

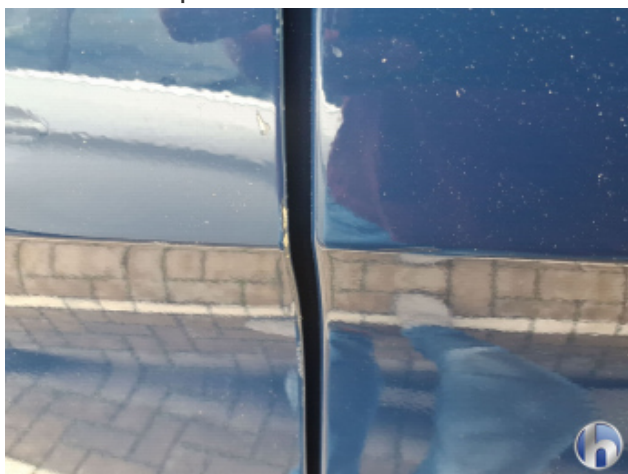
2. Tür Vorne - Links  
**Kratzer - Smart Repair**

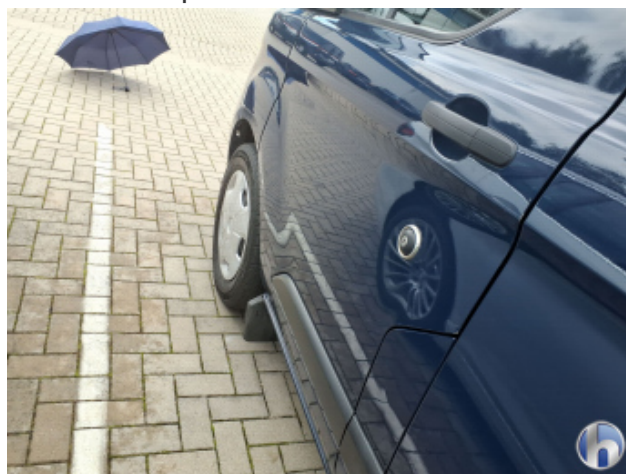
2. Tür Vorne - Links  
**Kratzer - Smart Repair**

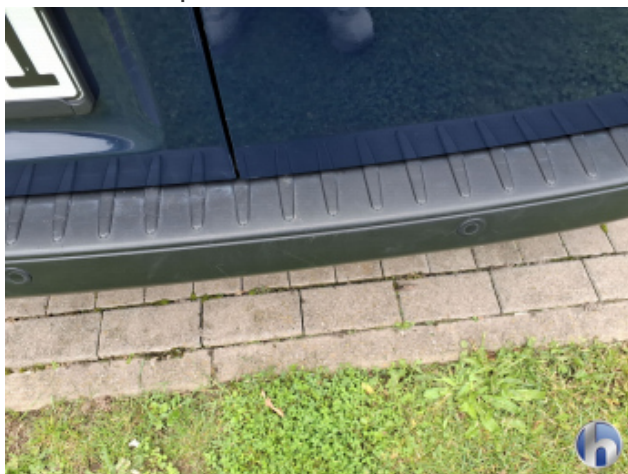
| | Bauteil | Schaden | Rep.-Art |
|---|---|---|---|
| 3. | Stoßfänger Hinten | Gebrauchsspuren | Ohne Reparatur |

3. Stoßfänger Hinten  
**Gebrauchsspuren - Ohne Reparatur**

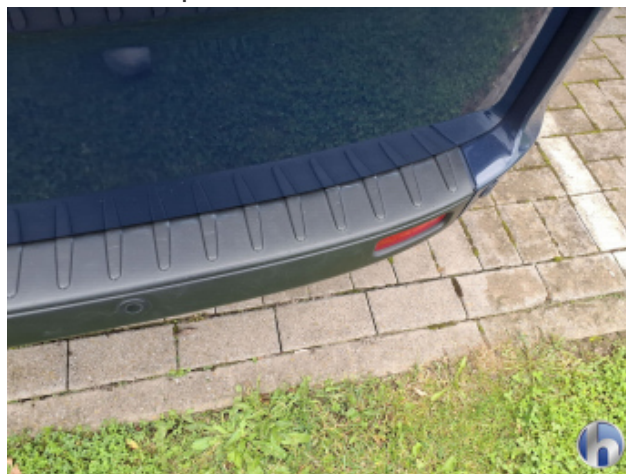
3. Stoßfänger Hinten  
**Gebrauchsspuren - Ohne Reparatur**

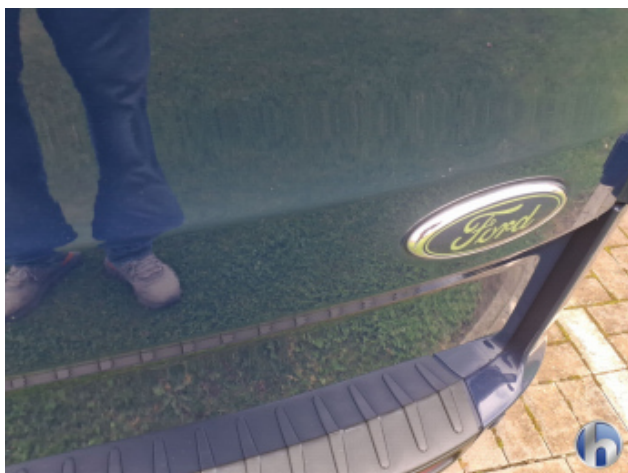
3. Stoßfänger Hinten  
Gebrauchsspuren - Ohne Reparatur

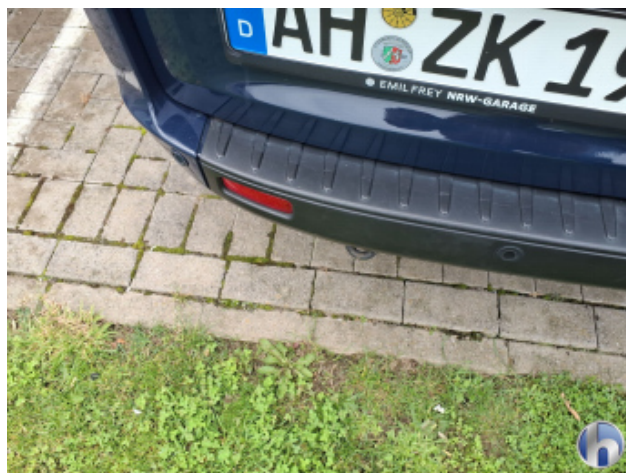
3. Stoßfänger Hinten  
Gebrauchsspuren - Ohne Reparatur

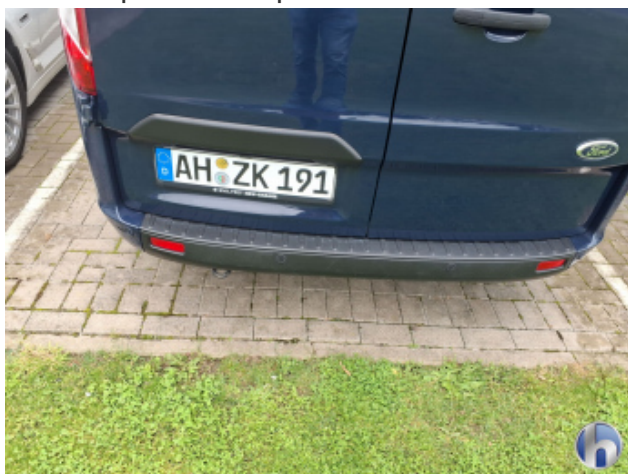
3. Stoßfänger Hinten  
Gebrauchsspuren - Ohne Reparatur

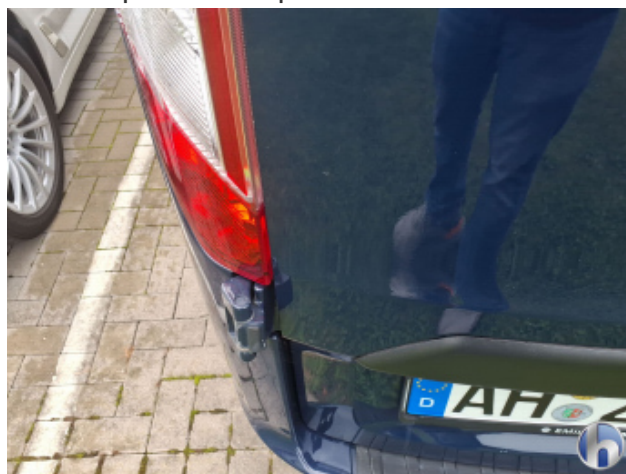
3. Stoßfänger Hinten  
Gebrauchsspuren - Ohne Reparatur

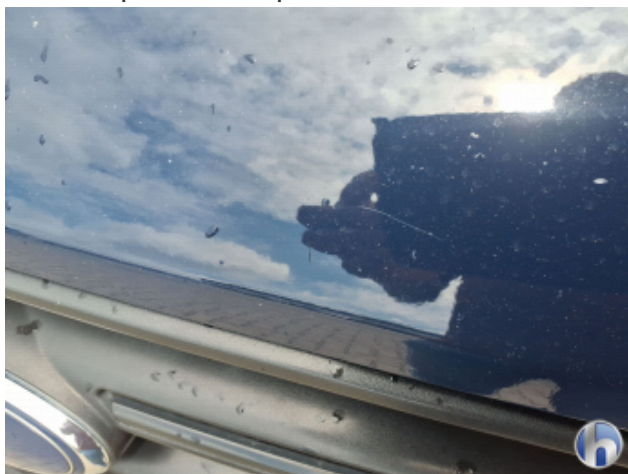
| | Bauteil | Schaden | Rep.-Art |
|---|---|---|---|
| 4. | Motorhaube | Kratzer | Smart Repair |

4. Motorhaube  
Kratzer - Smart Repair

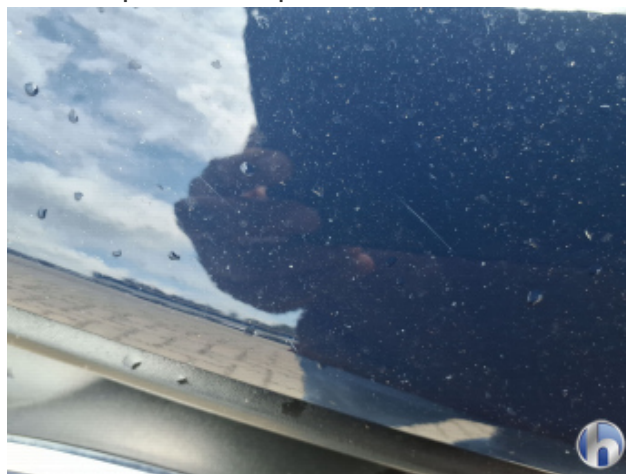
4. Motorhaube  
Kratzer - Smart Repair

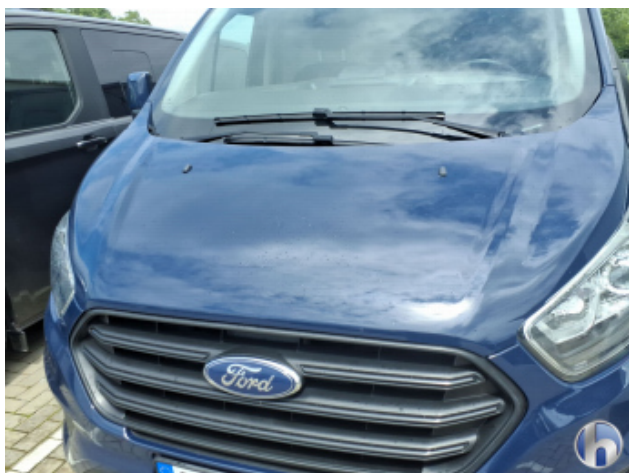
4. Motorhaube  
**Kratzer - Smart Repair**
