Zustandsbericht

- Protokoll der Fahrzeugbewertung -

Berichts-Nr: 10413193
vom: 13.04.2026

Fahrzeugkategorie:	Personenkraftwagen
Fahrzeugart:	Limousine
Hersteller:	Volkswagen
Modell:	Golf
HSN / TSN:	0603 / CNS
Erstzulassungsdatum:	15.04.2024
Laufleistung:	19.286 km
Nachweis Kilometerstand:	Abgelesen
Farbe:	Uranograu
Farbe Dach:	Uranograu
Antriebsart:	Frontantrieb
Motorisierung/Kraftstoff:	Benzin
Hubraum:	1.000 ccm
Leistung:	81 kW (111 PS)
Fahrzeuglänge:	
Fahrzeughöhe:	
Fahrzeugbreite:	
Zulässiges Gesamtgewicht:	
Radstand:	
Anzahl Achsen:	2
Zylinder:	3
Schadstoffklasse:	Euro 6
Anzahl Türen:	5
Anzahl Sitze:	5
Getriebe:	Schaltgetriebe 6-Gang
Polsterart:	Stoff
Interieurfarbe:	Grau-Titanswarz-Silbergrau/ Titanswarz/Schwarz/Perlgrau
Anzahl vorhandene Schlüssel:	2

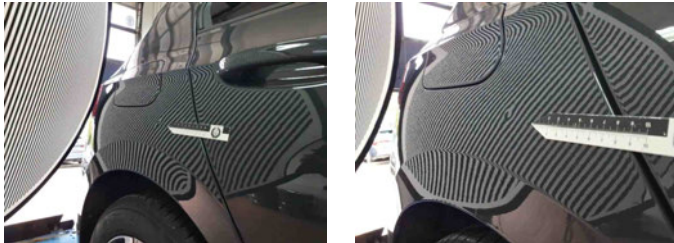
Nr	Bauteil	Schadensbeschreibung	Reparaturempfehlung
1	Seitenwand hinten rechts	Delle(n)	Akzeptabel (Gebrauchsspur)

1 - Seitenwand hinten rechts - Delle(n) - Akzeptabel (Gebrauchsspur)
