## Zustandsbericht

| Berichtsnummer : | 0000000926046-DE968 | | |

#### Hyundai Kona (OS)(2017->) Trend Elektro 2WD

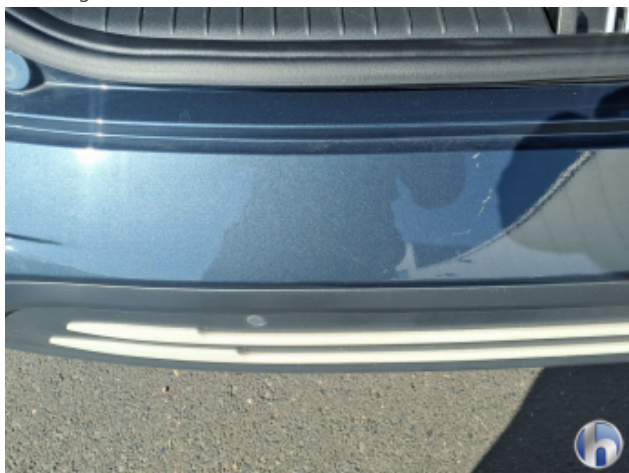
| | Bauteil | Schaden | Rep.-Art |
|---|---|---|---|
| 1. | Stoßfänger Hinten | Kratzer | Smart Repair |

1. Stoßfänger Hinten  
Kratzer - Smart Repair

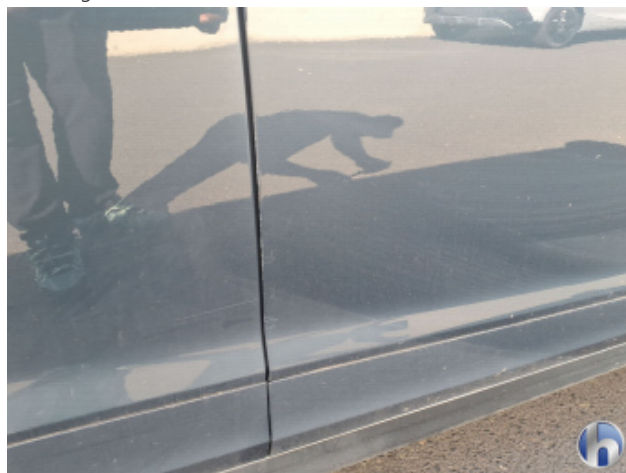
| | Bauteil | Schaden | Rep.-Art |
|---|---|---|---|
| 2. | Tür Vorne - Rechts | Kratzer | Lackieren |

2. Tür Vorne - Rechts  
Kratzer - Lackieren

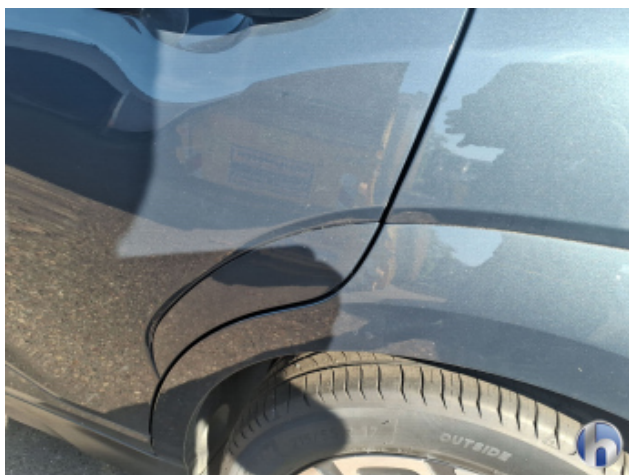
| | Bauteil | Schaden | Rep.-Art |
|---|---|---|---|
| 3. | Tür Hinten - Links | Oberflächenkratzer | Auslegen / Polieren |

3. Tür Hinten - Links  
**Oberflächenkratzer - Auslegen / Polieren**

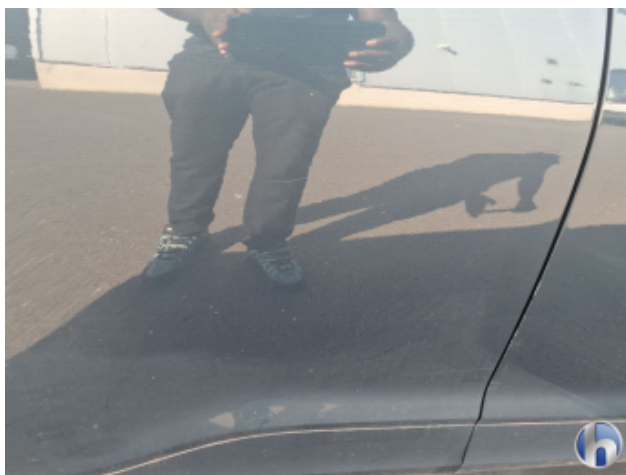
| | Bauteil | Schaden | Rep.-Art |
|---|---|---|---|
| 4. | Tür Hinten - Rechts | Kratzer | Lackieren |

4. Tür Hinten - Rechts  
**Kratzer - Lackieren**

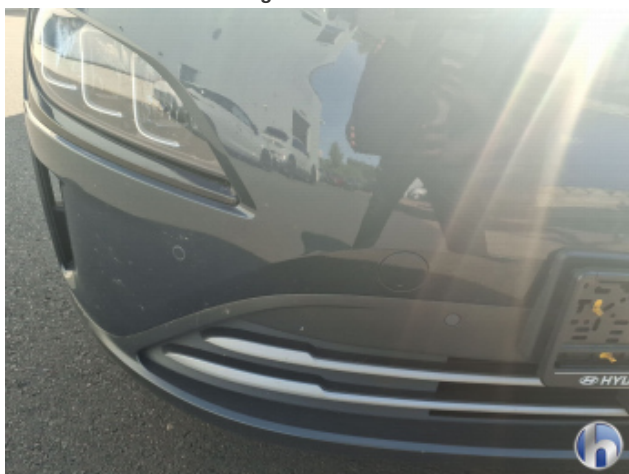
| | Bauteil | Schaden | Rep.-Art |
|---|---|---|---|
| 5. | Stoßfänger Vorne | Gebrauchsspuren | Ohne Reparatur |

5. Stoßfänger Vorne  
**Gebrauchsspuren - Ohne Reparatur**

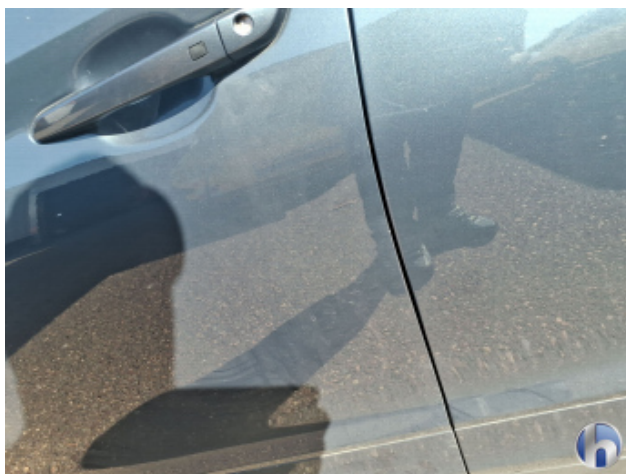
| | Bauteil | Schaden | Rep.-Art |
|---|---|---|---|
| 6. | Tür Vorne - Links | Gebrauchsspuren | Ohne Reparatur |

6. Tür Vorne - Links  
**Gebrauchsspuren - Ohne Reparatur**

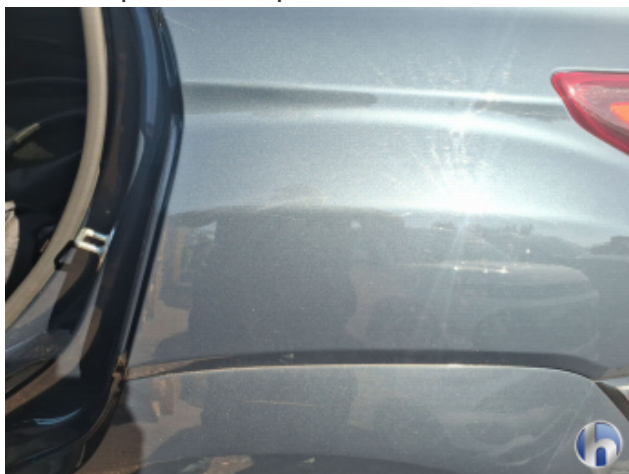
| | Bauteil | Schaden | Rep.-Art |
|---|---|---|---|
| 7. | Seitenwand - Hinten - Links | Kratzer | Lackieren |

7. Seitenwand - Hinten - Links  
**Kratzer - Lackieren**
