## Angaben zum Fahrzeug

| Hersteller | Volkswagen | Restlauf bis Service | 7.700 km |
| Typ/Modell | TIGUAN | HU (Bericht lag vor) | 03/2028 |

Besichtigungsdatum: 02.07.2026  
**Protokollnummer: 46378596**  
Erstellt durch: Paula Kube  
Besichtigt durch: Baumgartner

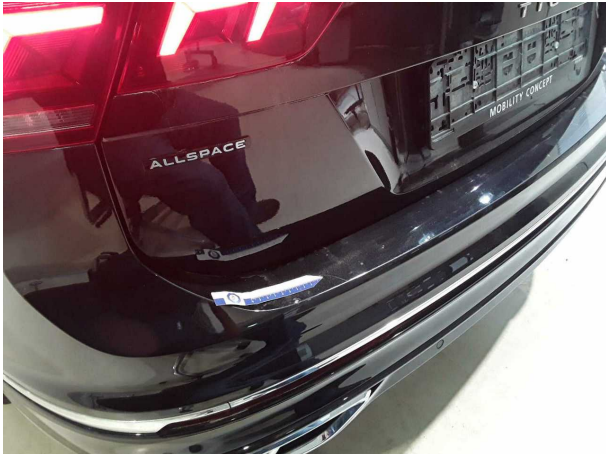
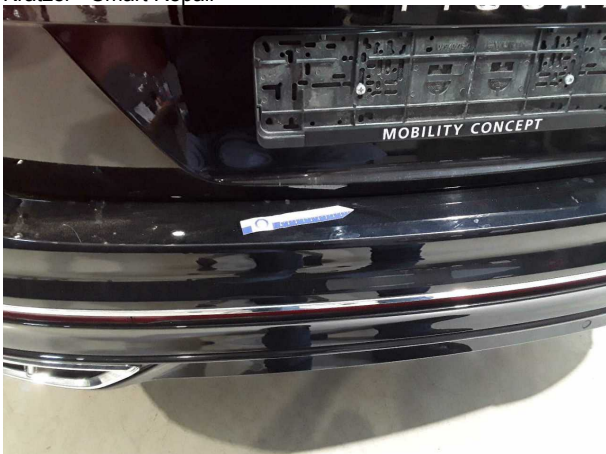
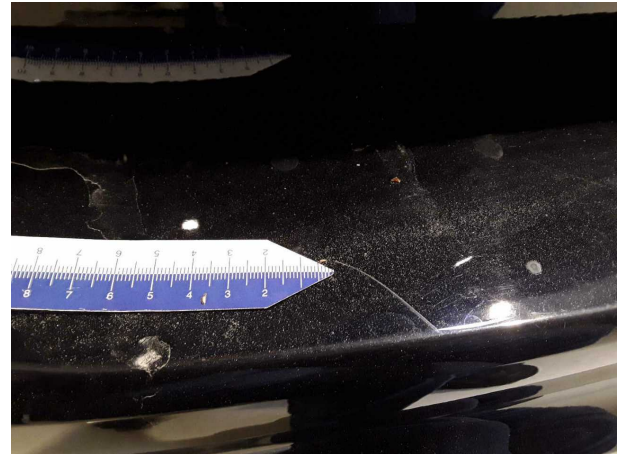
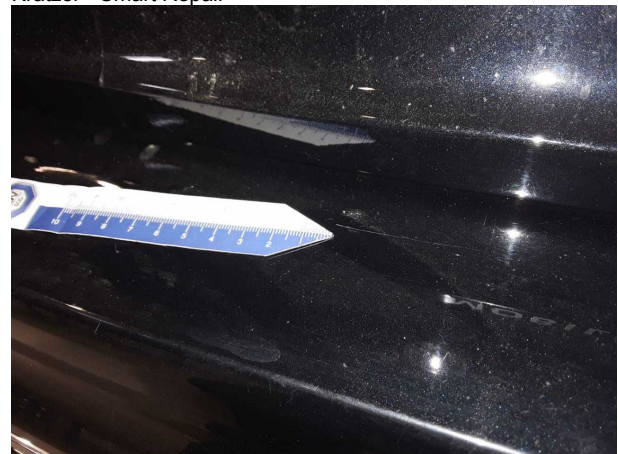
| Nr. | Bauteilgruppe | Beschreibung |
|---|---|---|
| 1 | Stoßfänger hinten | Stoßfänger hinten - Kratzer - Smart Repair |

**Beschädigung #1:** Stossfänger hinten: Stossfänger hinten - Kratzer - Smart Repair

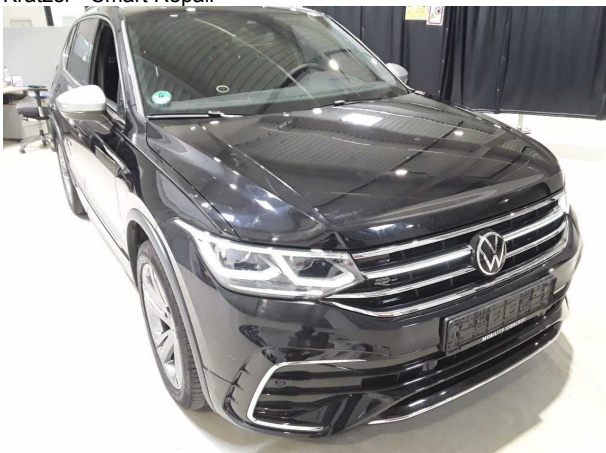
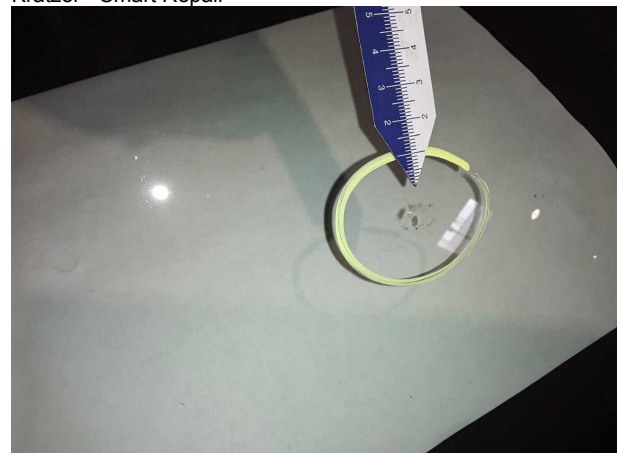
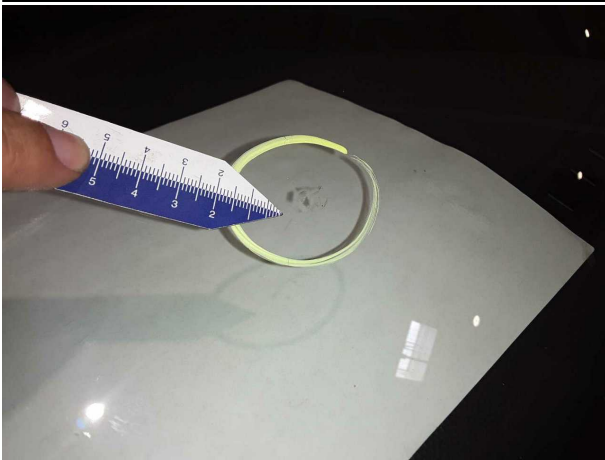
| Nr. | Bauteilgruppe | Beschreibung |
|---|---|---|
| 2 | Verglasung | Frontscheibe - Steinschlag - erneuern |

**Beschädigung #2:** Verglasung: Frontscheibe - Steinschlag - erneuern
