# Zustandsbericht/Minderwertgutachten-Leasing

Auftraggeber Mobilize Financial Services, eine Marke der RCI Banque S.A., Niederlassung  
Deutschland, Jagenbergstr. 1, 41468 Neuss  
Besichtigung 03.03.2026

| Typ / Verkaufsbez. | Megane E-Tech Electric<br>(02.2022->) / Megane<br>E-Tech EV60 130 Evolution<br>ER (60 kWh) | Aufbauart | Limousine |

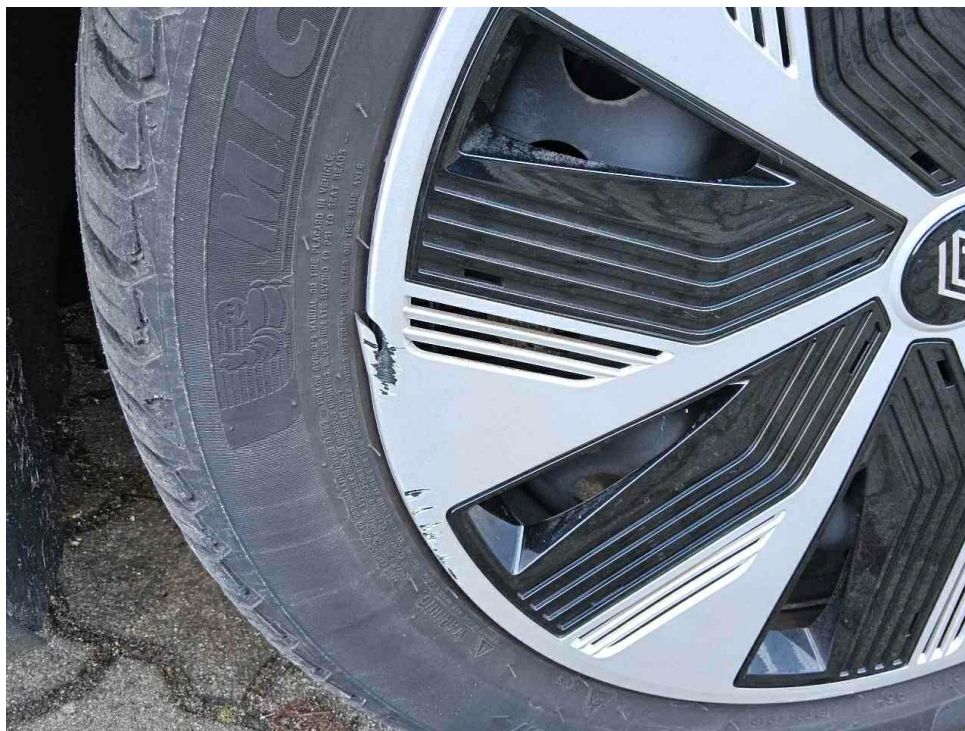
Bild 12 : Felge vorne rechts Radzierdeckel, zerbrochen, erneuern

Bild 13 : Felge vorne rechts Radzierdeckel, zerbrochen, erneuern
