WBA5P51080FK09199

## Zustandsbericht

**TÜV SÜD Auto Service GmbH**  
Römeräcker 1  
76351 Linkenheim - Hochstetten

Besichtigungsdatum: 02.07.2026  
**Protokollnummer: 46300417**  
Anlieferungsdatum: 02.07.2026

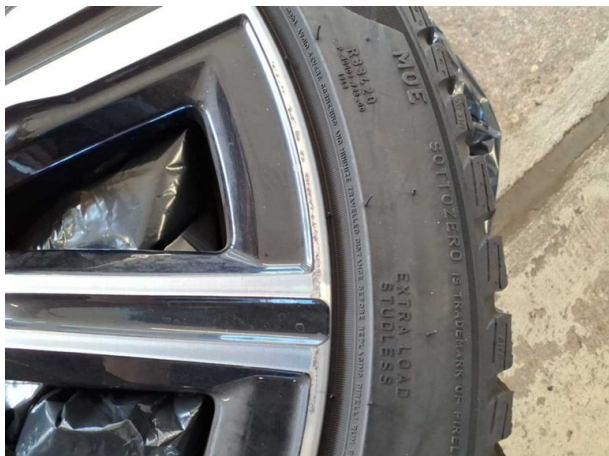
| Nr. | Bauteilgruppe | Beschreibung |
|---|---|---|
| 1 | 2.Radsatz | 3 Leichtmetallfelgen - verkratzt / verschürft - kein Abzug |

**Beschädigung #1:** 2.Radsatz: 3 Leichtmetallfelgen - verkratzt / verschürft - kein Abzug

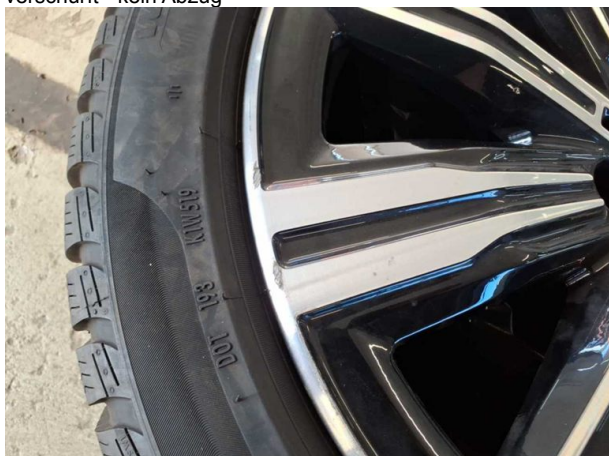
**Beschädigung #1:** 2.Radsatz: 3 Leichtmetallfelgen - verkratzt / verschürft - kein Abzug

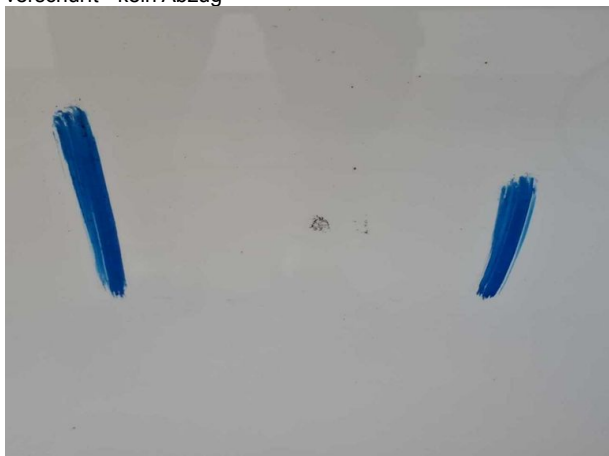
| Nr. | Bauteilgruppe | Beschreibung |
|---|---|---|
| 3 | Tür hinten rechts | Tür - verkratzt / verschürft - auslegen / polieren |

**Beschädigung #3:** Tür hinten rechts: Tür - verkratzt / verschürft - auslegen / polieren

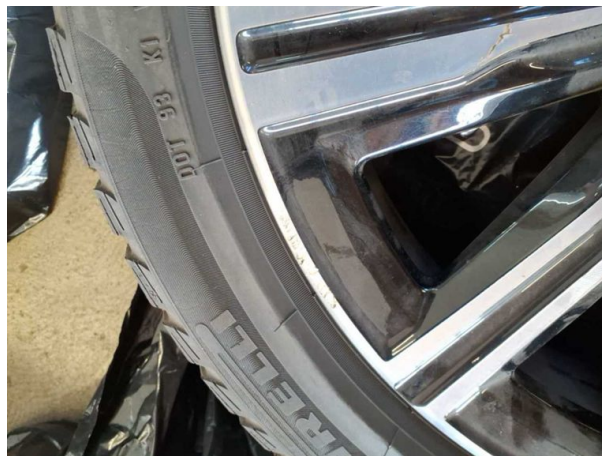
**Beschädigung #1:** 2.Radsatz: 3 Leichtmetallfelgen - verkratzt / verschürft - kein Abzug

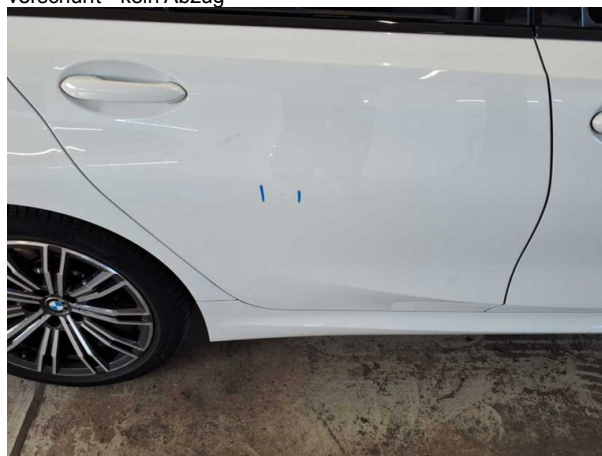
**Beschädigung #3:** Tür hinten rechts: Tür - verkratzt / versch... - auslegen / polieren

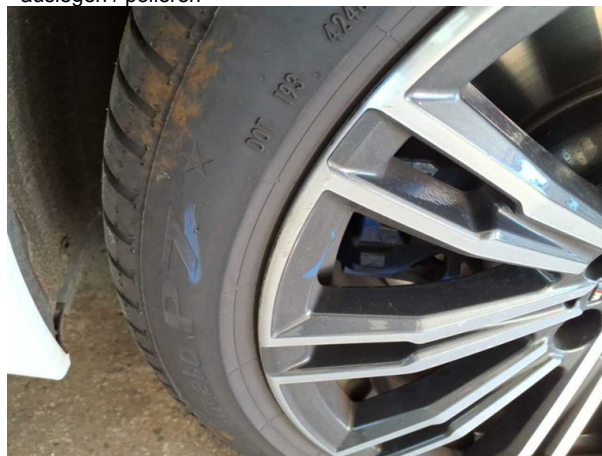
| Nr. | Bauteilgruppe | Beschreibung |
|---|---|---|
| 4 | Rad/Reifen | Leichtmetallfelge hinten links - verkratzt / verschürft - Wertminderung |

**Beschädigung #4:** Rad/Reifen: Leichtmetallfelge hinten links - verkratzt / verschürft - Wertminderung

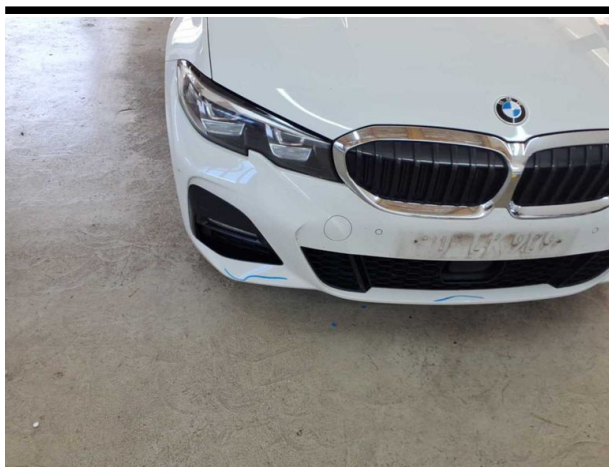
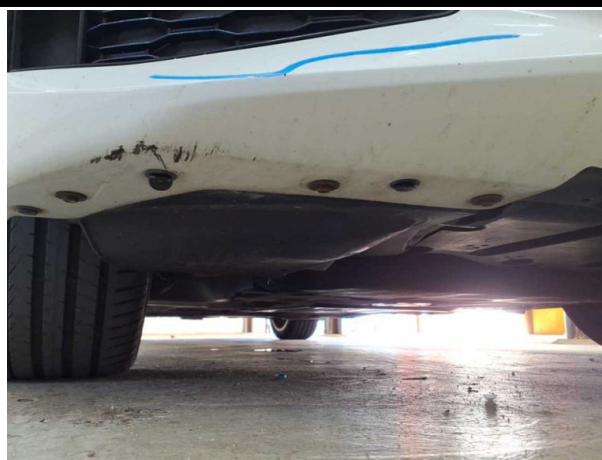
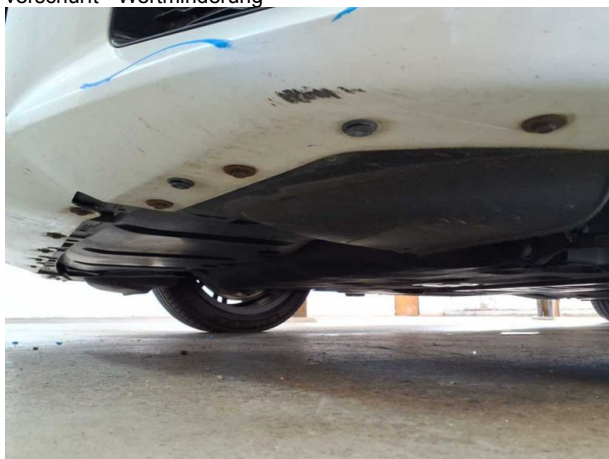
| Nr. | Bauteilgruppe | Beschreibung |
|---|---|---|
| 5 | Stoßfänger vorn | Stoßfänger vorn - verkratzt / verschürft - Wertminderung |

**Beschädigung #5:** Stossfänger vorn: Stossfänger vorn - verkratzt / verschürft - Wertminderung

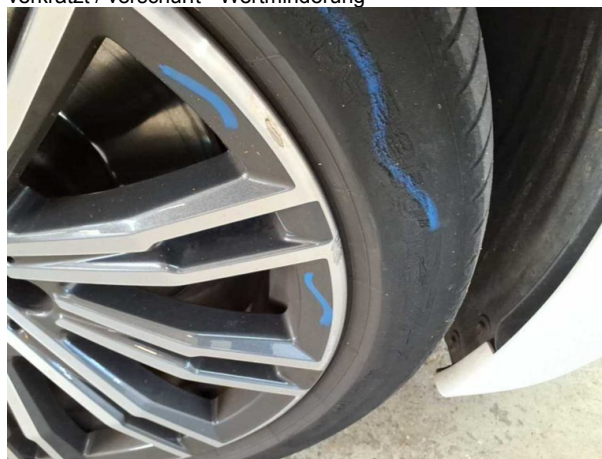
| Nr. | Bauteilgruppe | Beschreibung |
|---|---|---|
| 6 | Rad/Reifen | Leichtmetallfelge vorn rechts - verkratzt / verschürft - Wertminderung |

**Beschädigung #6:** Rad/Reifen: Leichtmetallfelge vorn rechts - verkratzt / verschürft - Wertminderung

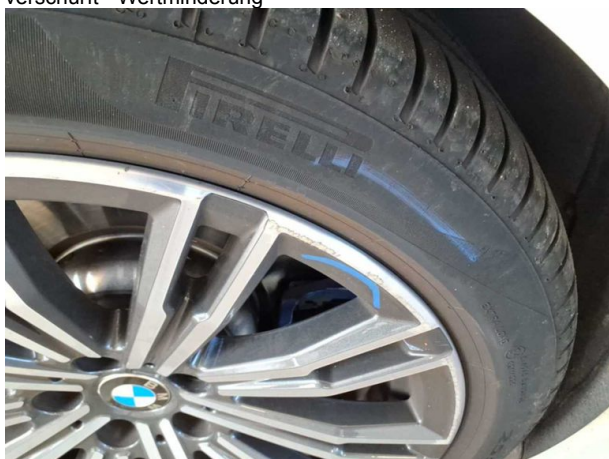
| Nr. | Bauteilgruppe | Beschreibung |
|---|---|---|
| 7 | Rad/Reifen | Leichtmetallfelge hinten rechts - verkratzt / verschürft - Wertminderung |

**Beschädigung #7:** Rad/Reifen: Leichtmetallfelge hinten rechts - verkratzt / verschürft - Wertminderung

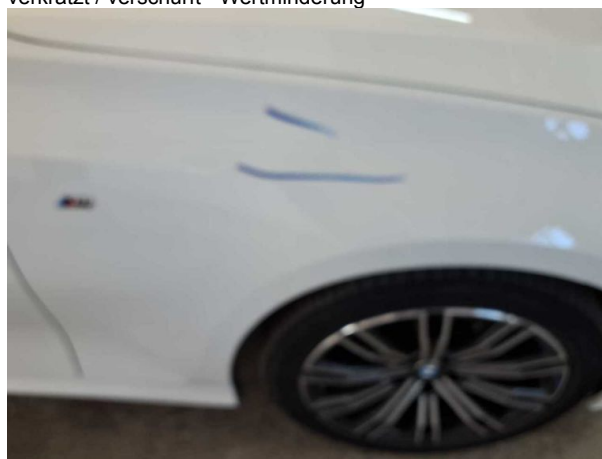
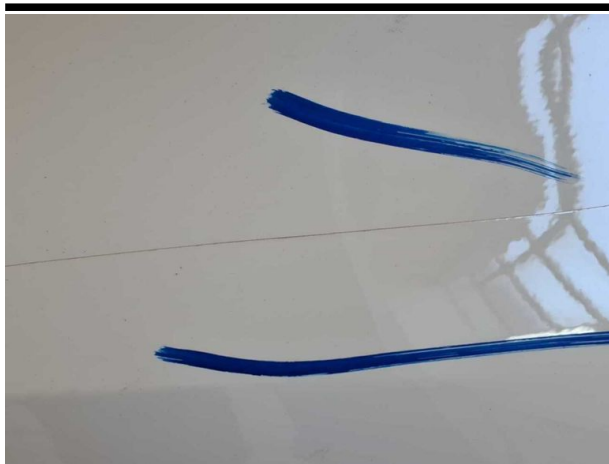
| Nr. | Bauteilgruppe | Beschreibung |
|---|---|---|
| 8 | Kotflügel rechts | Kotflügel rechts - verkratzt / verschürft - instandsetzen und lackieren |

**Beschädigung #8:** Kotflügel rechts: Kotflügel rechts - verkratzt / verschürft - instandsetzen und lackieren

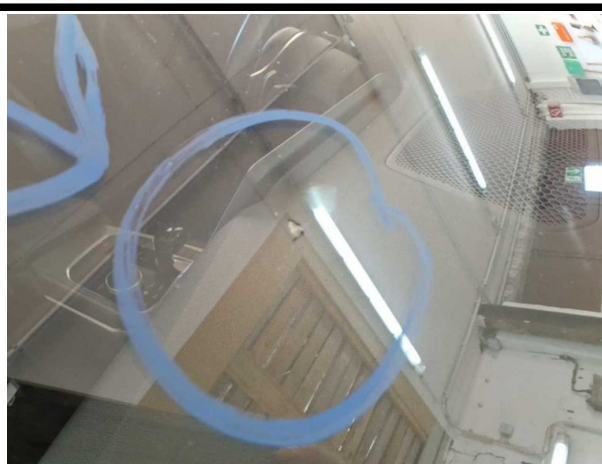
| Nr. | Bauteilgruppe | Beschreibung |
|---|---|---|
| 9 | Verglasung | Frontscheibe - Steinschlag - erneuern |

**Beschädigung #9:** Verglasung: Frontscheibe - Steinschlag - erneuern

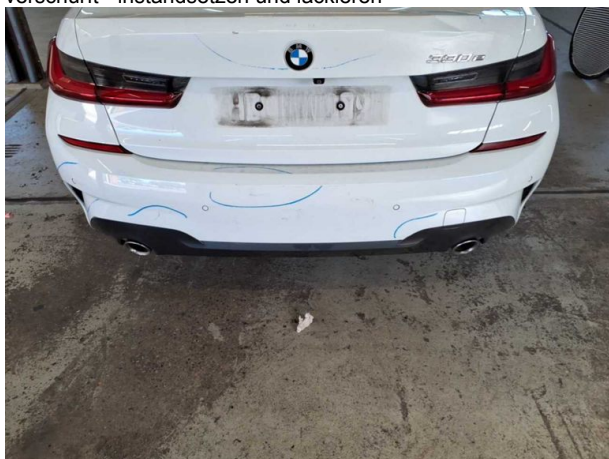
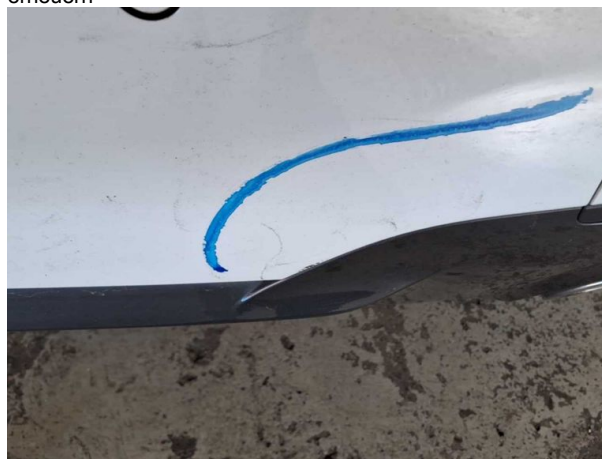
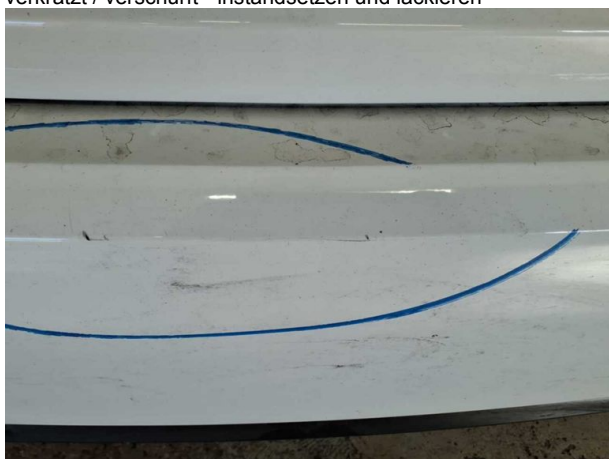
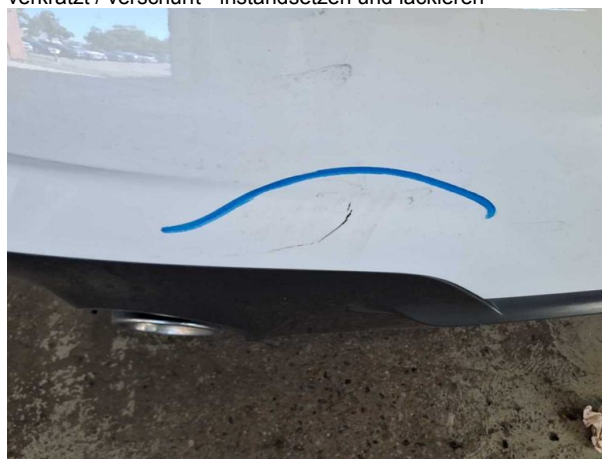
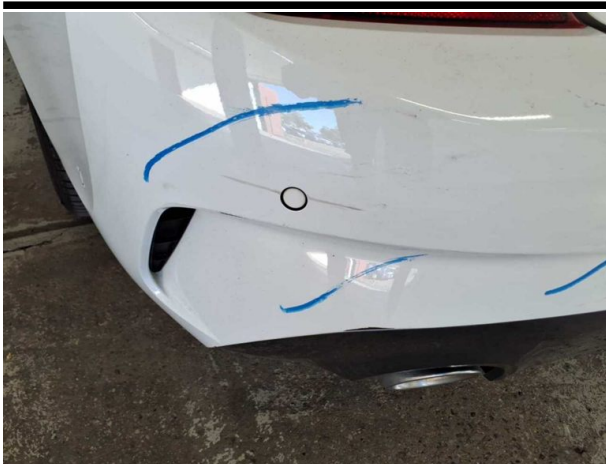
| Nr. | Bauteilgruppe | Beschreibung |
|---|---|---|
| 10 | Stoßfänger hinten | Stoßfänger hinten - verkratzt / verschürft - instandsetzen und lackieren |

**Beschädigung #10:** Stossfänger hinten: Stossfänger hinten - verkratzt / verschürft - instandsetzen und lackieren

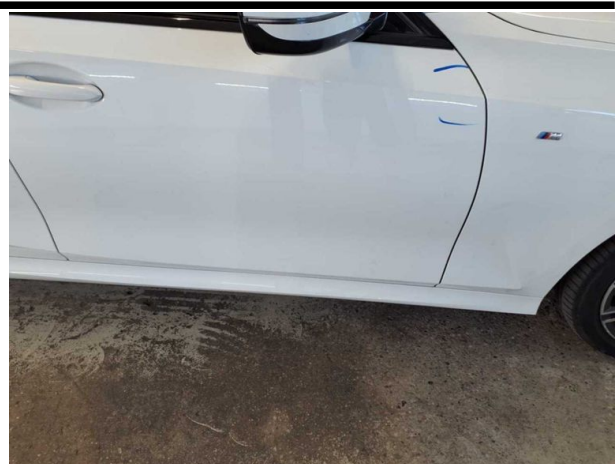
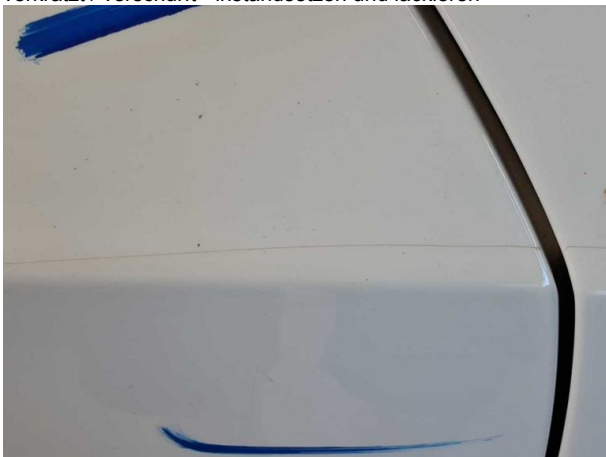
| Nr. | Bauteilgruppe | Beschreibung |
|---|---|---|
| 11 | Tür vorn rechts | Tür - verkratzt / verschürft - instandsetzen und lackieren |

**Beschädigung #11:** Tür vorn rechts: Tür - verkratzt / verschürft - instandsetzen und lackieren

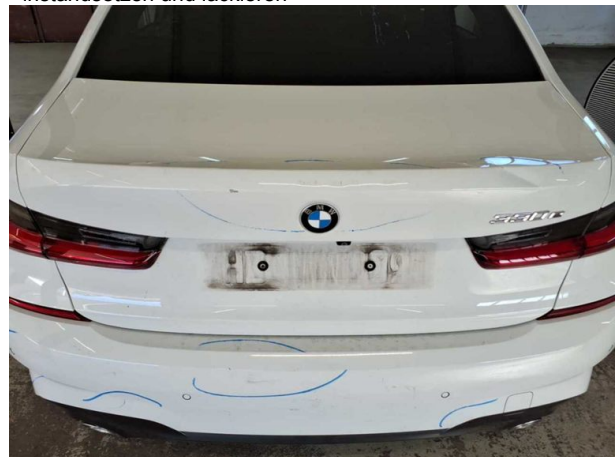
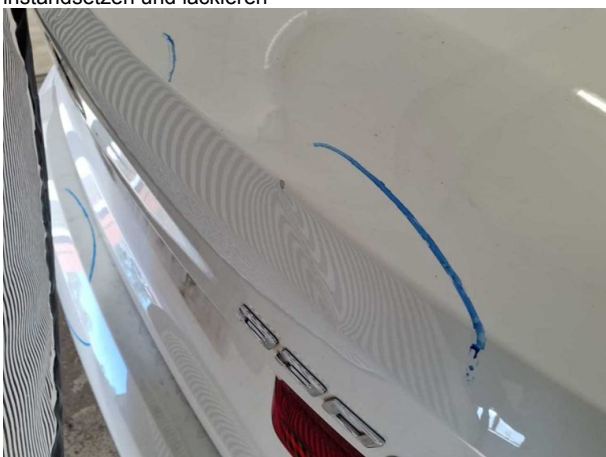
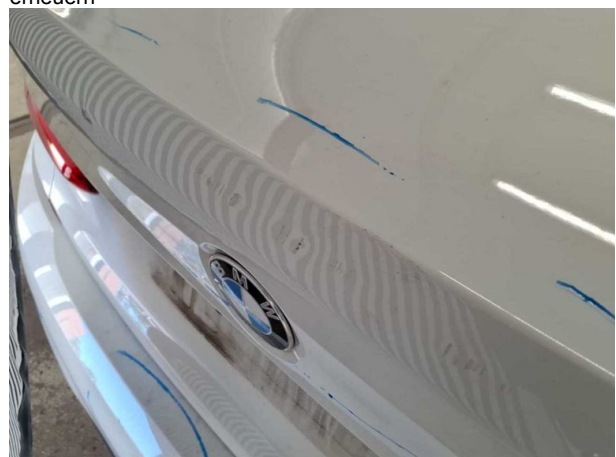
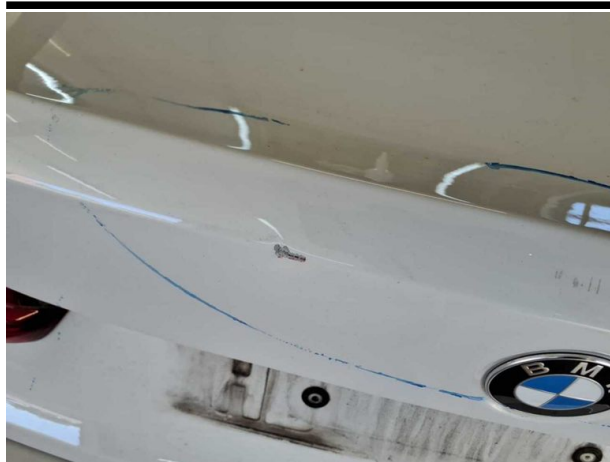
| Nr. | Bauteilgruppe | Beschreibung |
|---|---|---|
| 12 | Heckklappe/-tür | Heckklappe - verformt - erneuern |

**Beschädigung #12:** Heckklappe/-tür: Heckklappe - verformt - erneuern

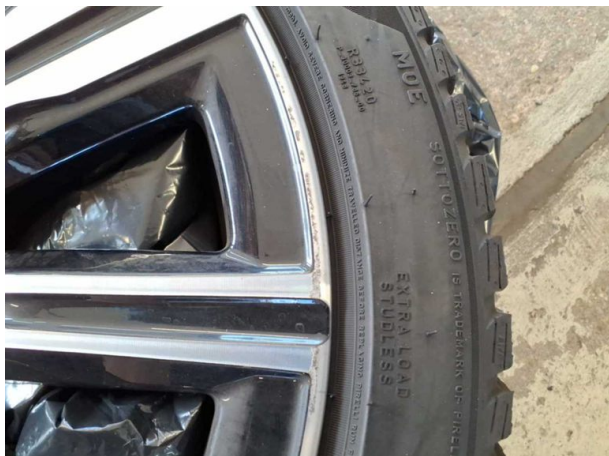
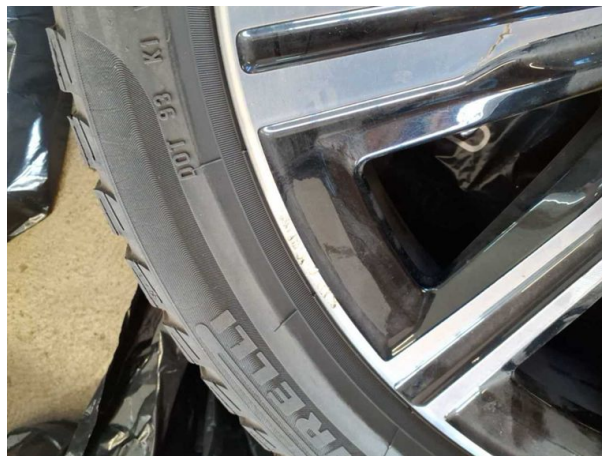
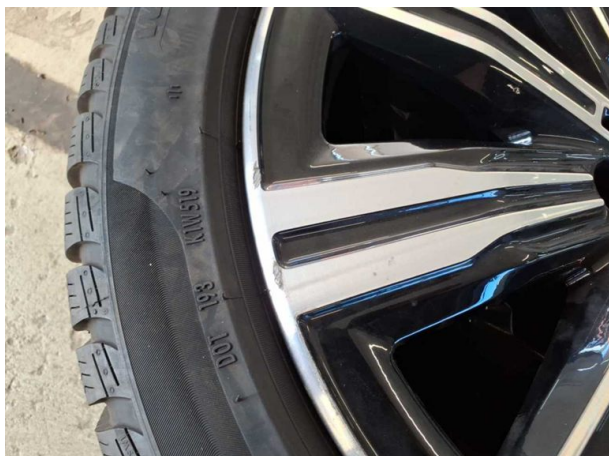
| No. | Component group | Description |
|---|---|---|
| 1 | 2nd wheel set | 3 alloy rims - Scratched - No deduction |

**Damage #1:** 2nd wheel set: 3 alloy rims - Scratched - No deduction

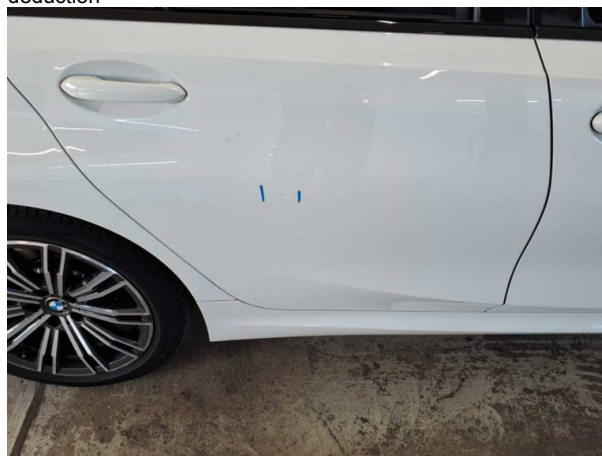
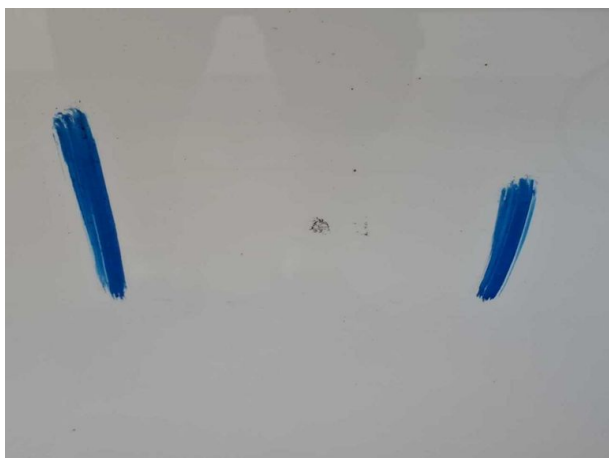
| No. | Component group | Description |
|---|---|---|
| 3 | Door - rear right side | Door - Scratched - Cover / polish |

**Damage #3:** Door - rear right side: Door - Scratched - Cover / polish

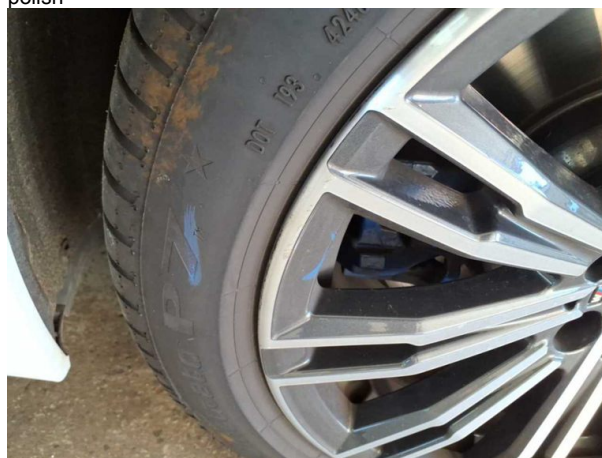
| No. | Component group | Description |
|---|---|---|
| 4 | Wheel / tyres | Alloy rim - rear left side - Scratched - Loss in value |

**Damage #4:** Wheel / tyres: Alloy rim - rear left side - Scratched - Loss in value

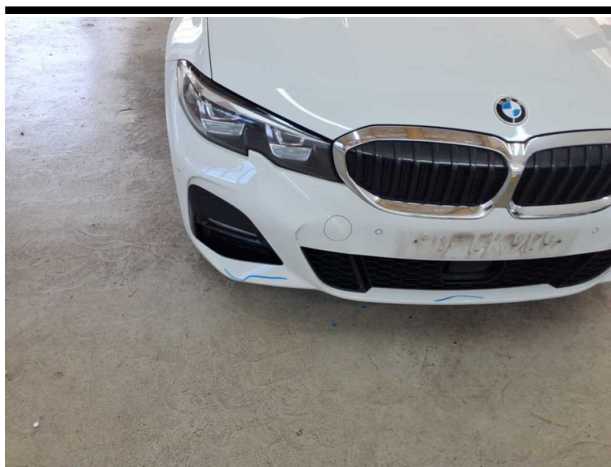
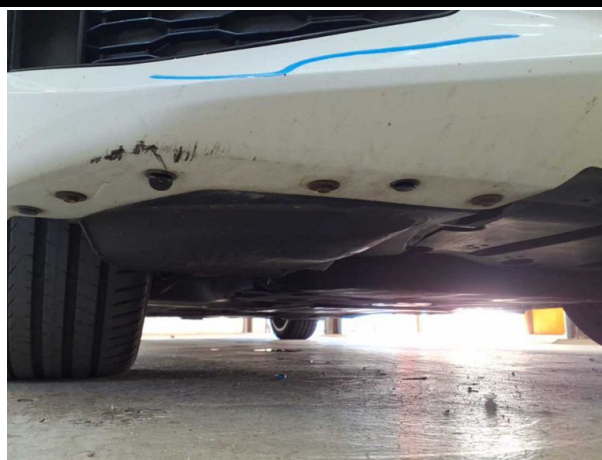
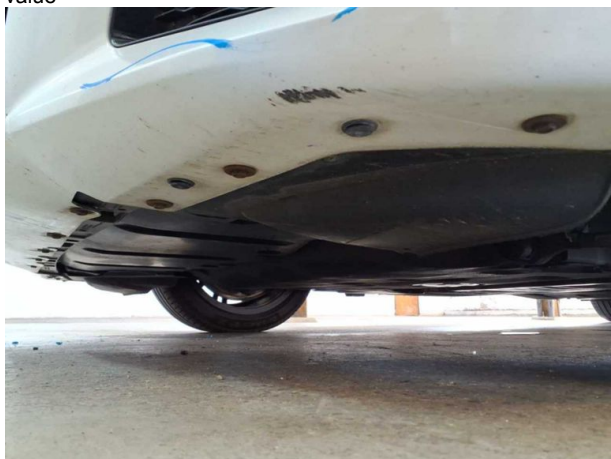
| No. | Component group | Description |
|---|---|---|
| 5 | Front bumper | Front bumper - Scratched - Loss in value |

**Damage #5:** Front bumper: Front bumper - Scratched - Loss in value

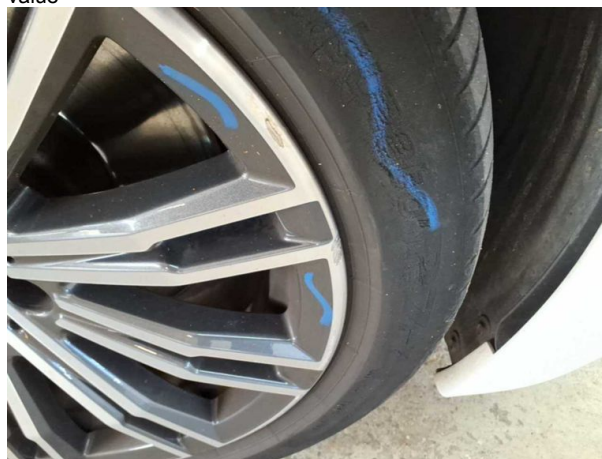
| No. | Component group | Description |
|---|---|---|
| 6 | Wheel / tyres | Alloy rim - front right side - Scratched - Loss in value |

**Damage #6:** Wheel / tyres: Alloy rim - front right side - Scratched - Loss in value

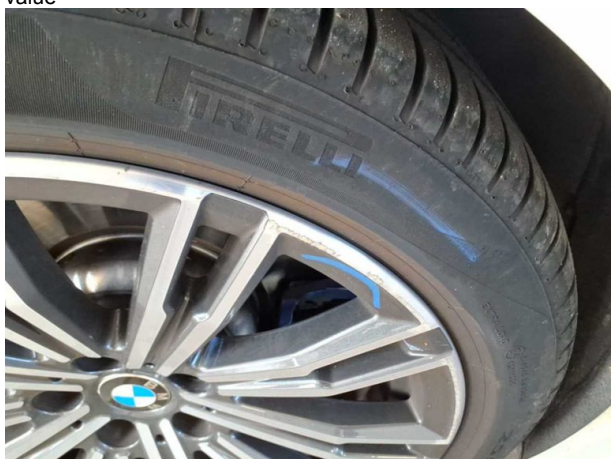
| No. | Component group | Description |
|---|---|---|
| 7 | Wheel / tyres | Alloy rim - rear right side - Scratched - Loss in value |

**Damage #7:** Wheel / tyres: Alloy rim - rear right side - Scratched - Loss in value

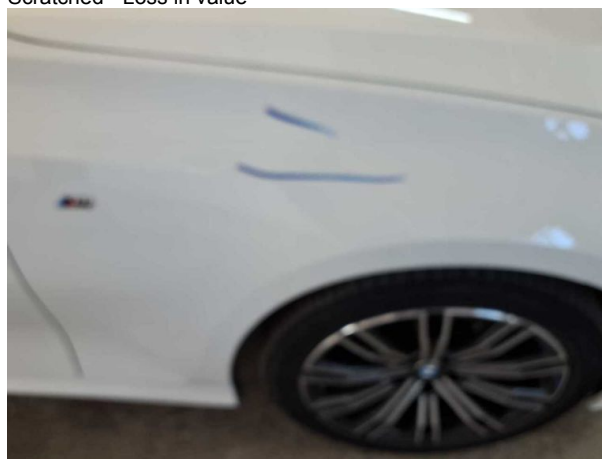
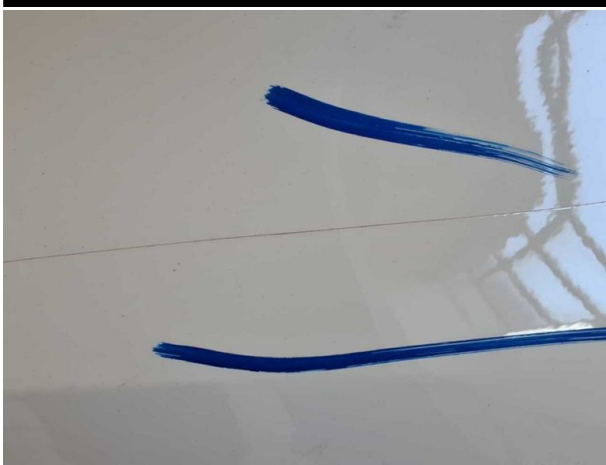
| No. | Component group | Description |
|---|---|---|
| 8 | Mudguard - right side | Mudguard - right side - Scratched - Repair and paint |

**Damage #8:** Mudguard - right side: Mudguard - right side - Scratched - Repair and paint

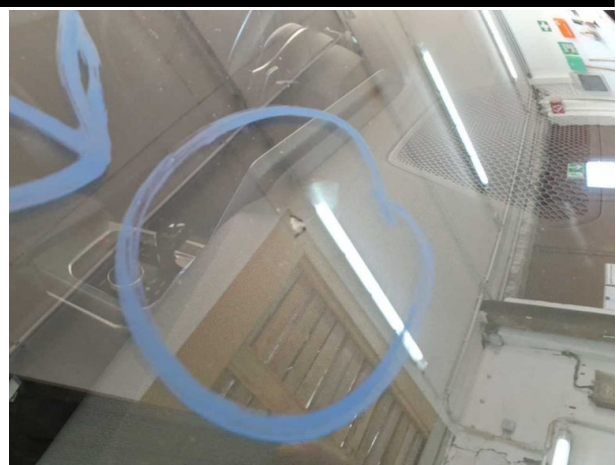
| No. | Component group | Description |
|---|---|---|
| 9 | Vehicle glazing | Windscreen - Stone chips - Replace |

**Damage #9:** Vehicle glazing: Windscreen - Stone chips - Replace

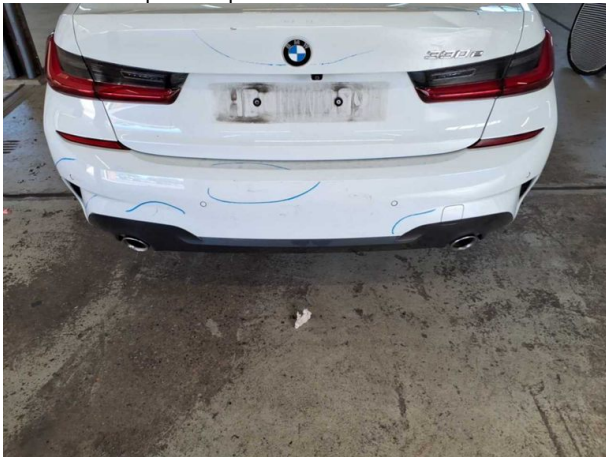
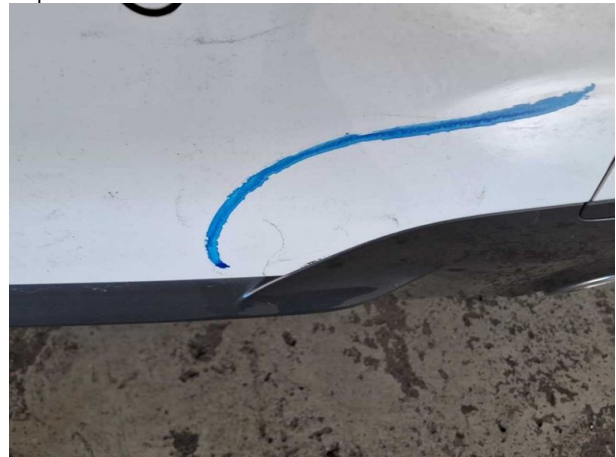
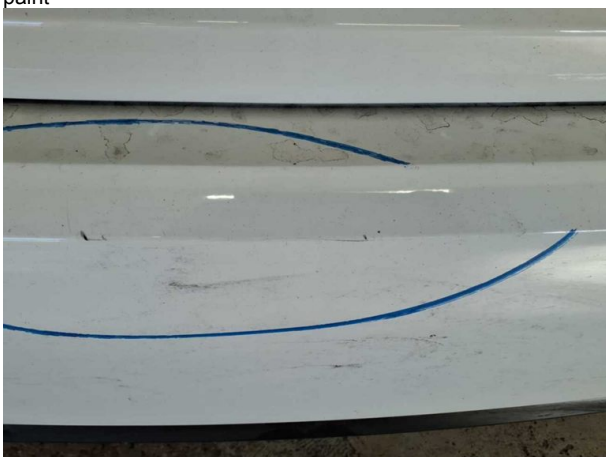
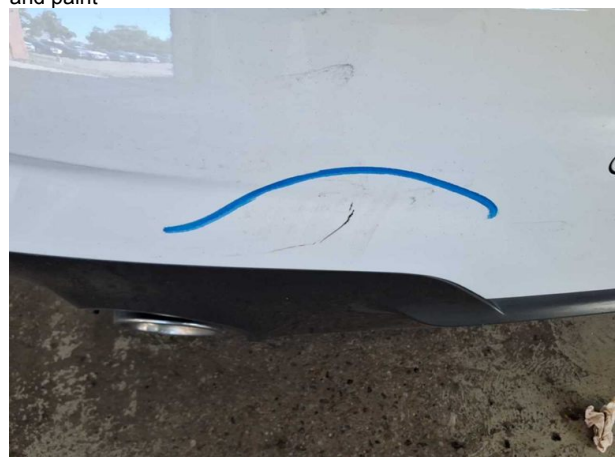
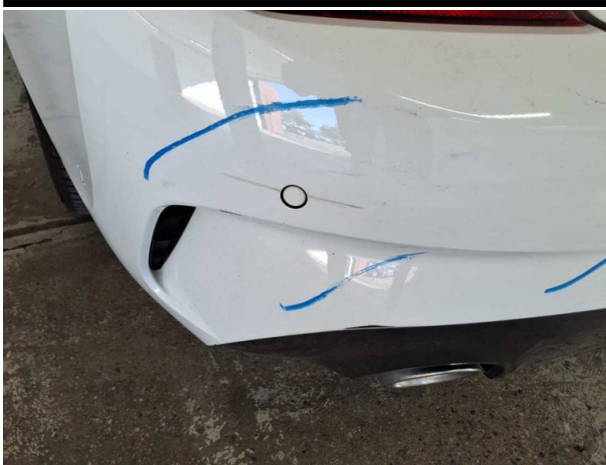
| No. | Component group | Description |
|---|---|---|
| 10 | Rear bumper | Rear bumper - Scratched - Repair and paint |

**Damage #10:** Rear bumper: Rear bumper - Scratched - Repair and paint

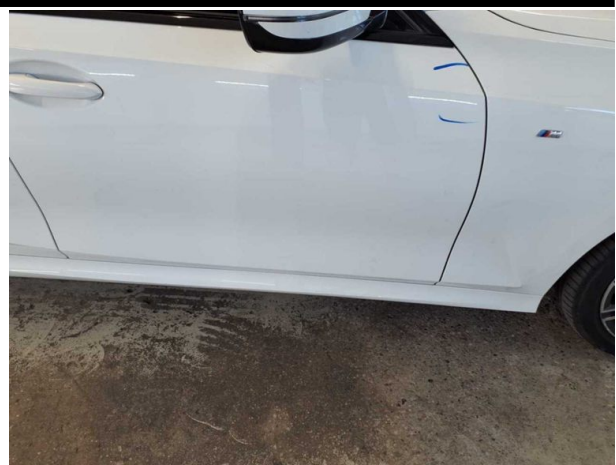
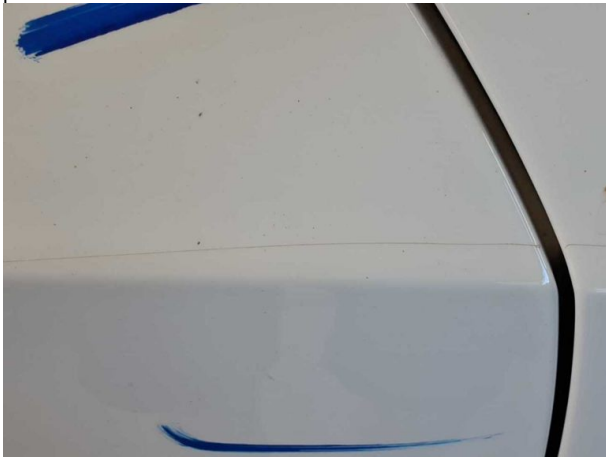
| No. | Component group | Description |
|---|---|---|
| 11 | Door - front right side | Door - Scratched - Repair and paint |

**Damage #11:** Door - front right side: Door - Scratched - Repair and paint

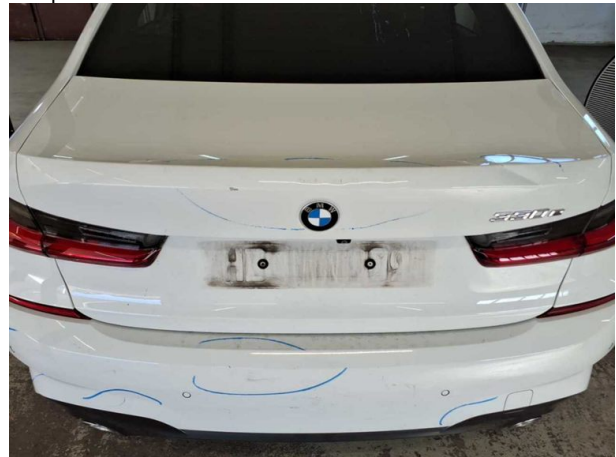
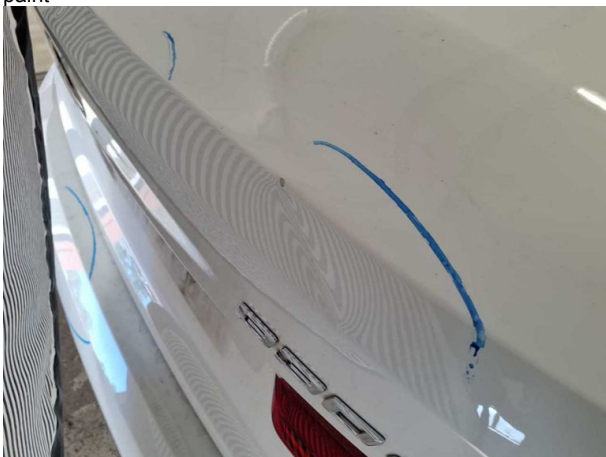
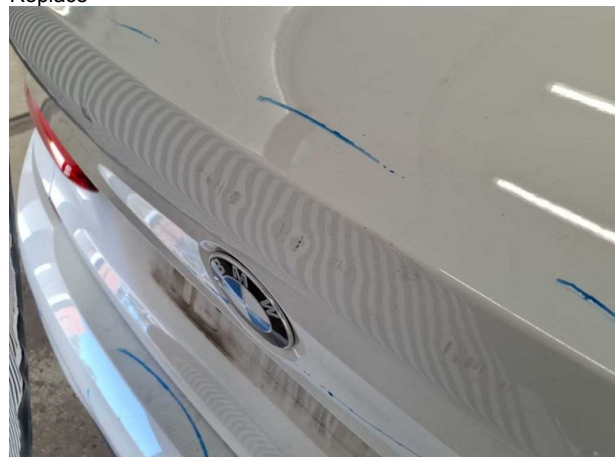
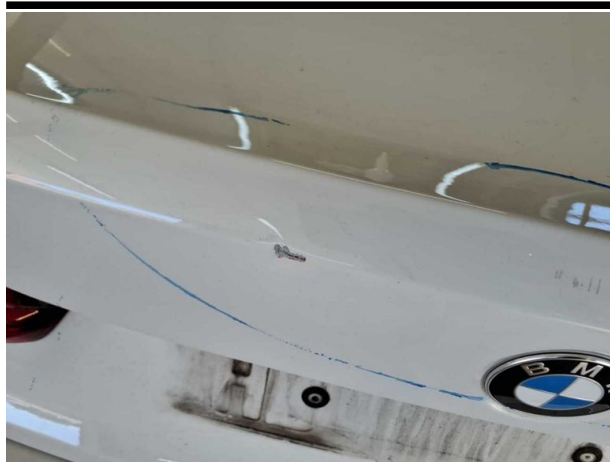
| No. | Component group | Description |
|---|---|---|
| 12 | Boot lid / rear door | Boot lid - Deformed - Replace |

**Damage #12:** Boot lid / rear door: Boot lid - Deformed - Replace
