# Zustandsbericht

- Protokoll der Fahrzeugbewertung -

Berichts-Nr: 10567725  
vom: 07.05.2026

<b>Fahrzeugkategorie:</b>	Personenkraftwagen
<b>Fahrzeugart:</b>	SUV
<b>Hersteller:</b>	Seat
<b>Modell:</b>	Ateca
<b>HSN / TSN:</b>	7593 / ATD
<b>Erstzulassungsdatum:</b>	28.03.2024
<b>Laufleistung:</b>	15.817 km
<b>Nachweis Kilometerstand:</b>	Abgelesen
<b>Farbe:</b>	"Magic" Schwarz
<b>Farbe Dach:</b>	"Magic" Schwarz
<b>Antriebsart:</b>	Allrad
<b>Motorisierung/Kraftstoff:</b>	Benzin
<b>Hubraum:</b>	2.000 ccm
<b>Leistung:</b>	140 kW (191 PS)
<b>Fahrzeuglänge:</b>	
<b>Fahrzeughöhe:</b>	
<b>Fahrzeugbreite:</b>	
<b>Zulässiges Gesamtgewicht:</b>	
<b>Radstand:</b>	
<b>Anzahl Achsen:</b>	2
<b>Zylinder:</b>	4
<b>Schadstoffklasse:</b>	Euro 6
<b>Anzahl Türen:</b>	4
<b>Anzahl Sitze:</b>	5
<b>Getriebe:</b>	Automatik 7-Gang
<b>Polsterart:</b>	Stoff
<b>Interieurfarbe:</b>	Soul/Palomino-Braun
<b>Anzahl vorhandene Schlüssel:</b>	2

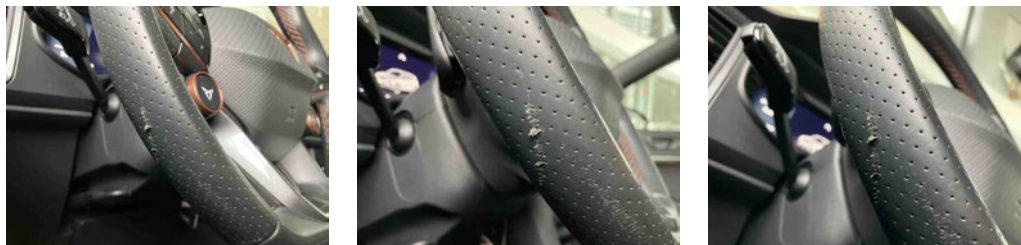
#### 1 - Lenkrad - Kratzer - Optische Wertminderung

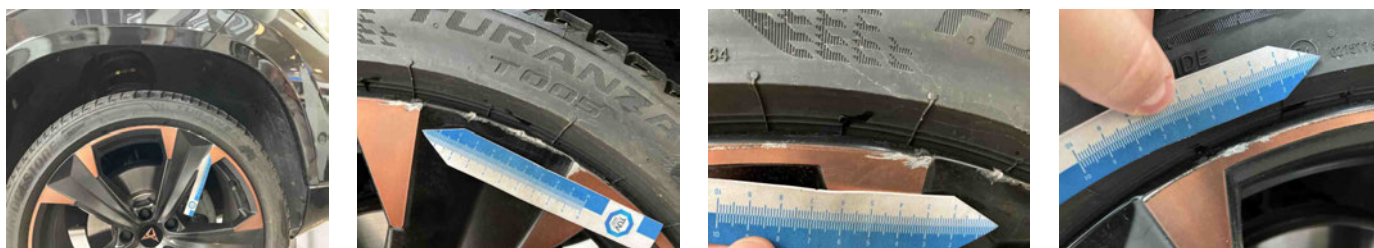
#### 2 - Alufelge glanzgedreht vorne rechts - Kratzer - Optische Wertminderung

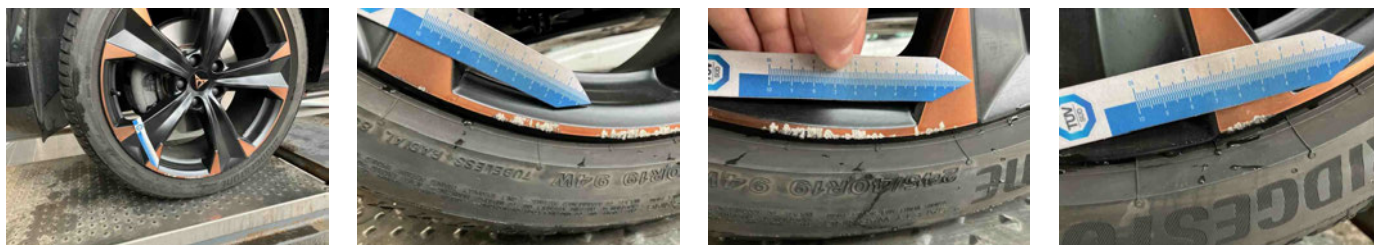
#### 3 - Alufelge glanzgedreht vorne links - Kratzer - Optische Wertminderung

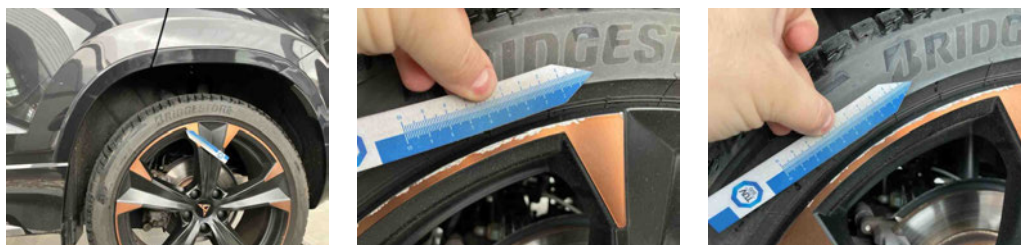
#### 4 - Alufelge glanzgedreht hinten links - Kratzer - Optische Wertminderung

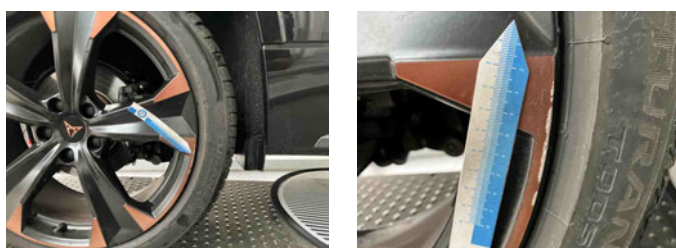
#### 5 - Alufelge glanzgedreht hinten rechts - Kratzer - Optische Wertminderung
