## Zustandsbericht

#### Polestar 2 (05.2020->) Standard Range Single

| Fahrzeug-Ident.-Nr.: | YSMVSEFEXPL150436 | Laufleistung abgelesen: | 61667 km |
| Erstzulassung / Baujahr: | 09.05.2023 / 2022 | Besichtigungsdatum/-ort: | 22.05.2026 47445 Moers |

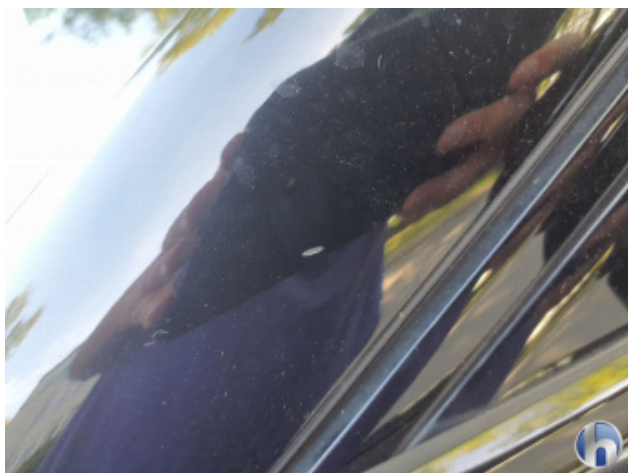
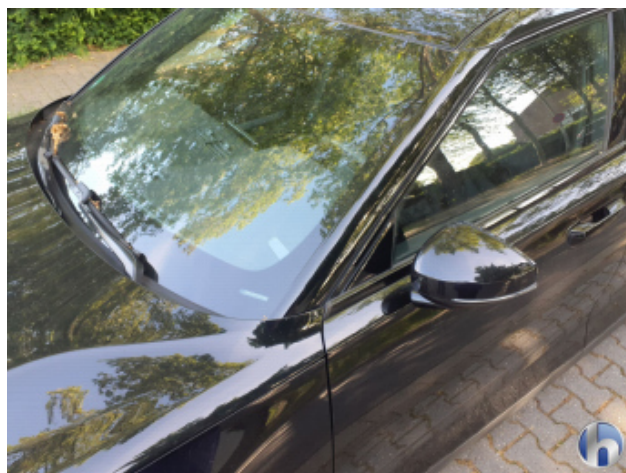
| 1. | A-Säule Vorne - Links | Kratzer | Smart Repair |

1. A-Säule Vorne - Links  
**Kratzer - Smart Repair**

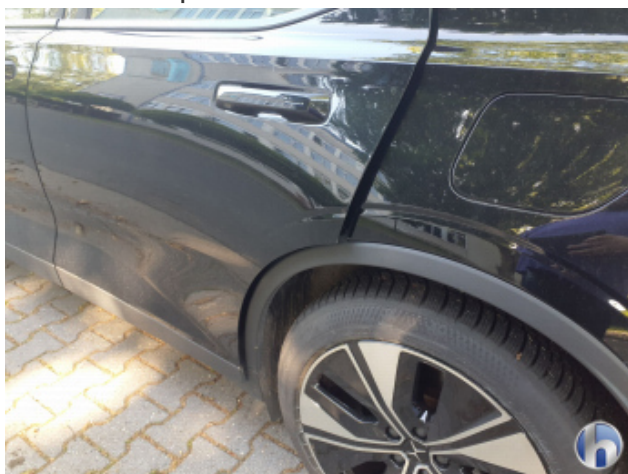
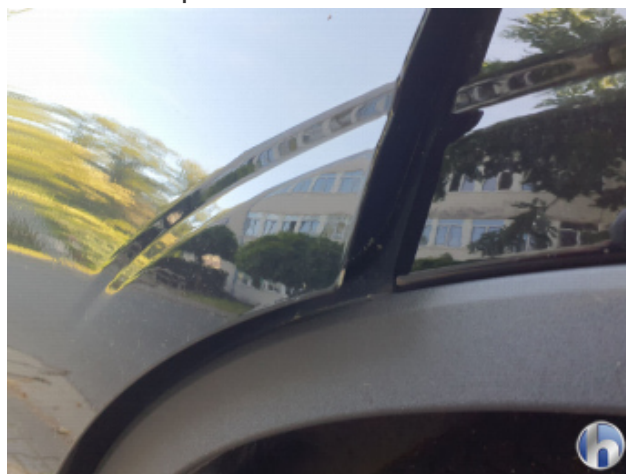
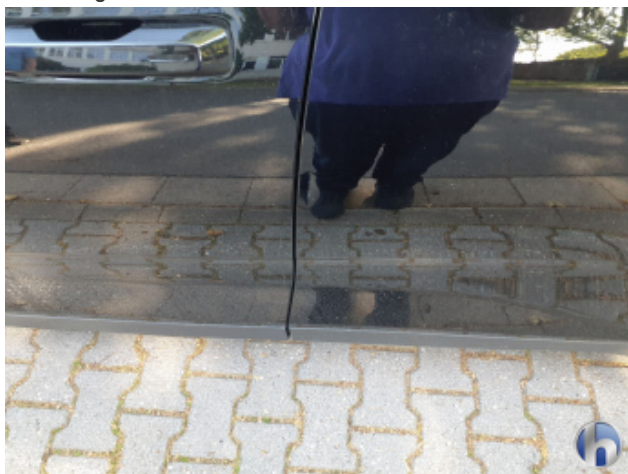
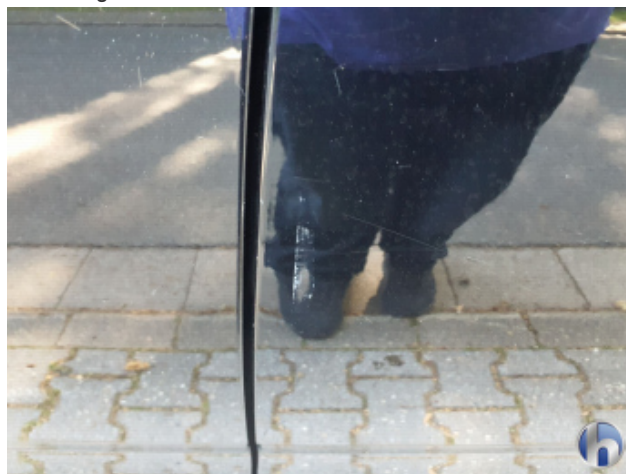
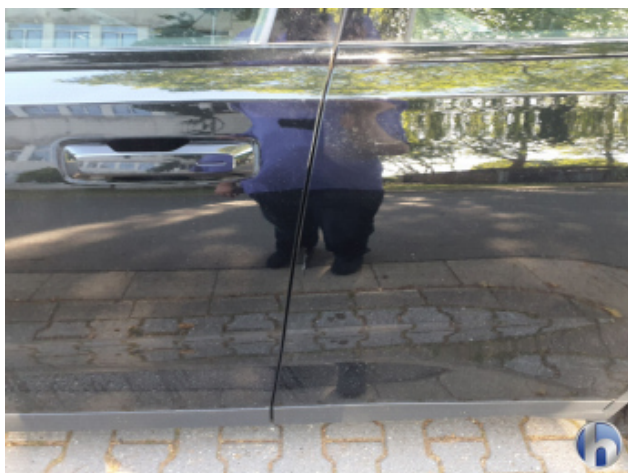
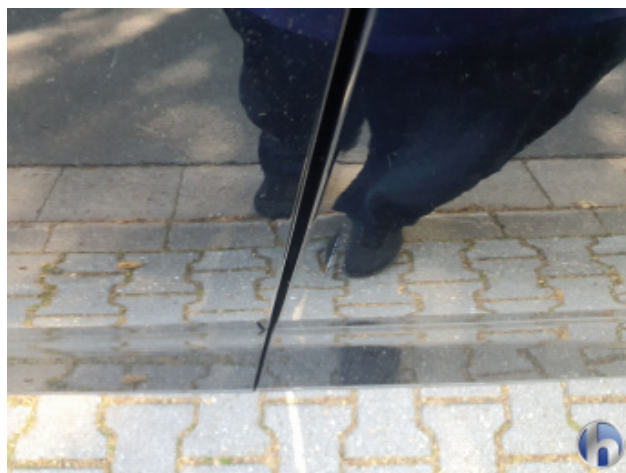
| 2. | Tür Hinten - Links | Beschädigt | Instandsetzen und<br>Lackieren |

2. Tür Hinten - Links  
**Beschädigt - Instandsetzen und Lackieren**

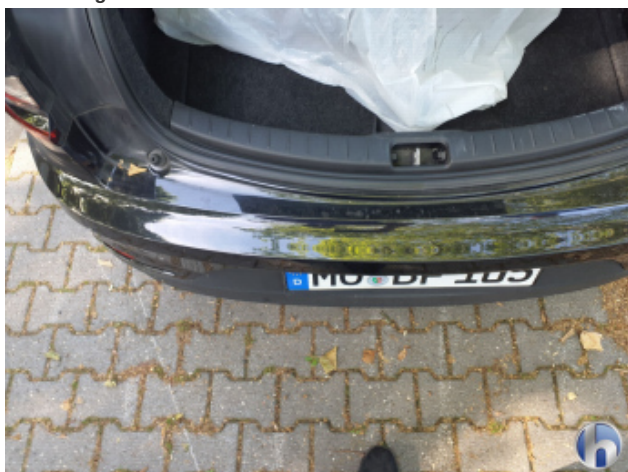
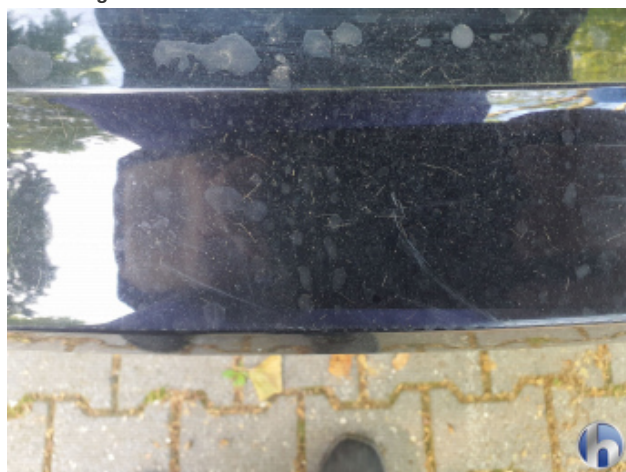
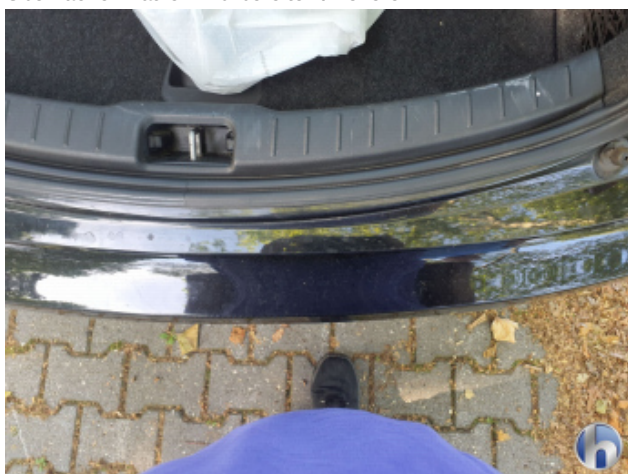
| 3. | Stoßfänger Hinten | Oberflächenkratzer | Aufbereiten / Polieren |

3. Stoßfänger Hinten  
**Oberflächenkratzer - Aufbereiten / Polieren**

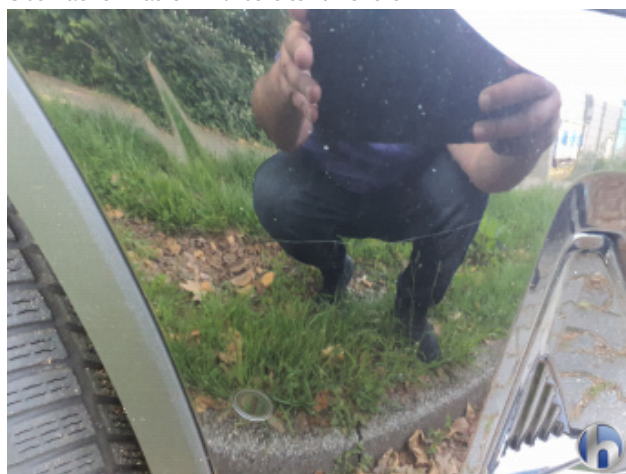
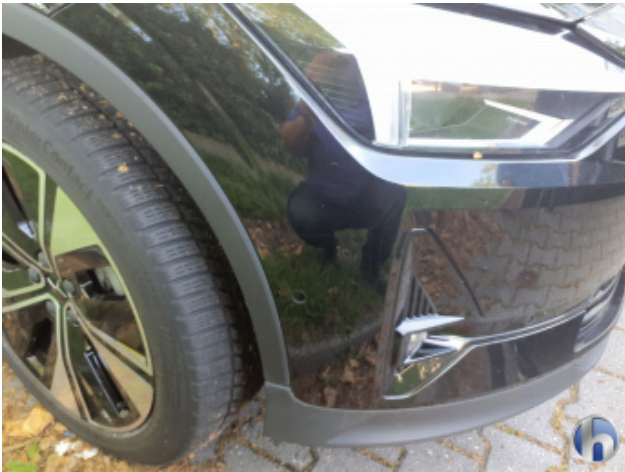
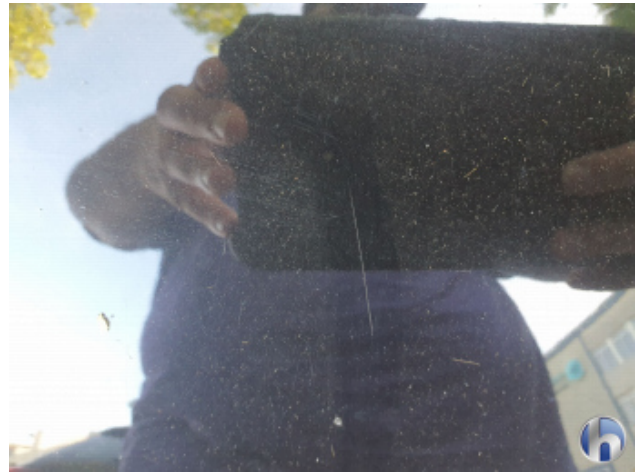
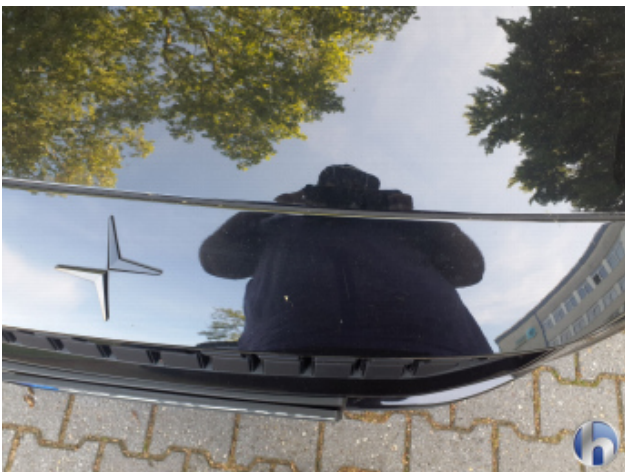
| 4. | Stoßfänger Vorne | Oberflächenkratzer | Aufbereiten / Polieren |

4. Stoßfänger Vorne  
**Oberflächenkratzer - Aufbereiten / Polieren**

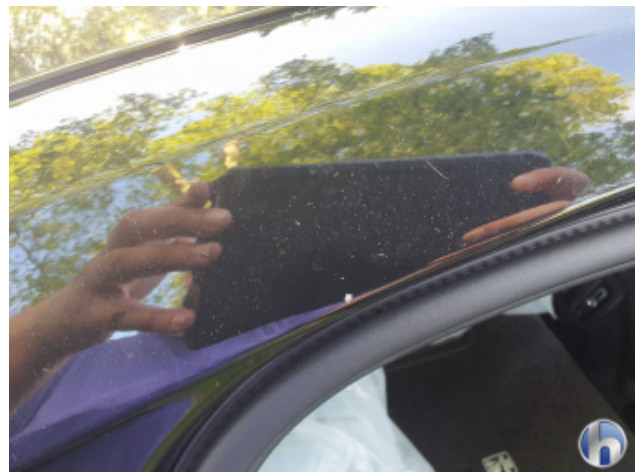
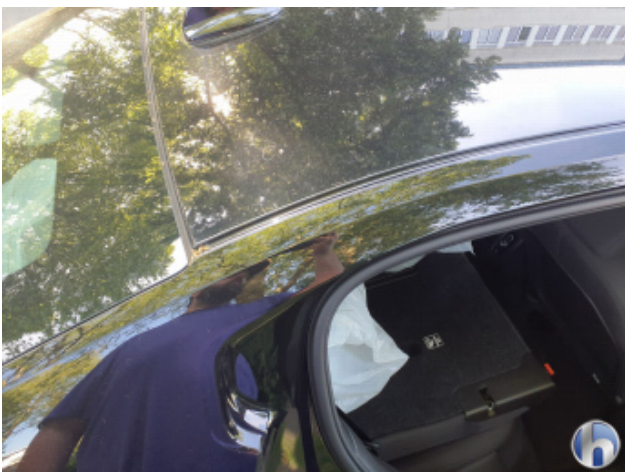
| 5. | Dach | Steinschlag | Smart Repair |

5. Dach  
**Steinschlag - Smart Repair**

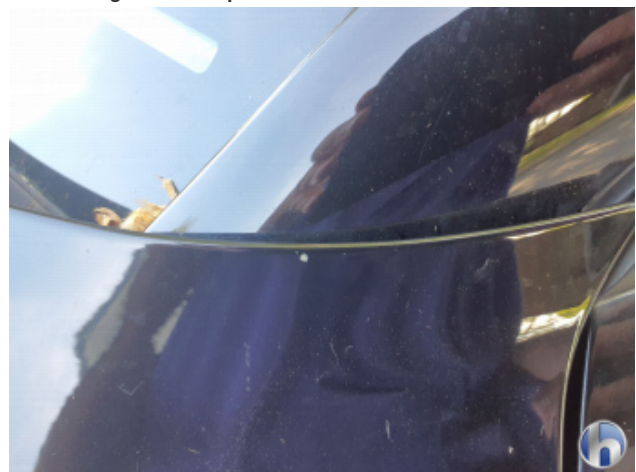
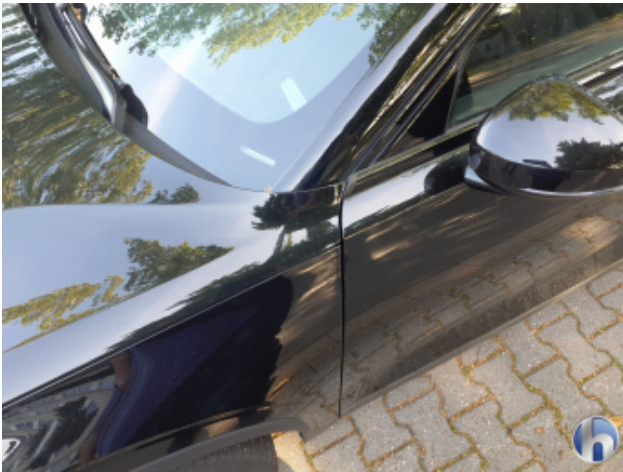
| 6. | Kotflügel Vorne - Links | Gehäuse Gebrochen | Ohne Reparatur |

6. Kotflügel Vorne - Links  
**Gehäuse Gebrochen - Ohne Reparatur**

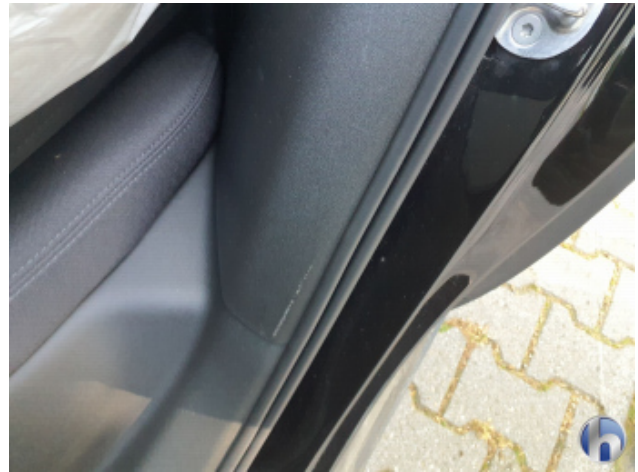
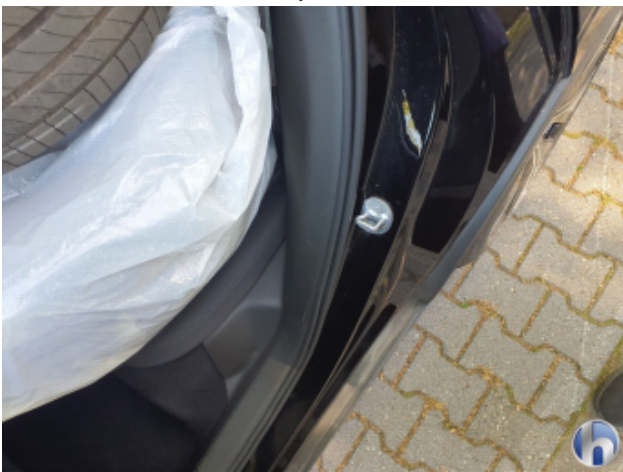
| | Bauteil | Schaden | Rep.-Art |
|---|---|---|---|
| 7. | Verkleidung | Gebrauchsspuren | Ohne Reparatur |

7. Verkleidung  
**Gebrauchsspuren - Ohne Reparatur**

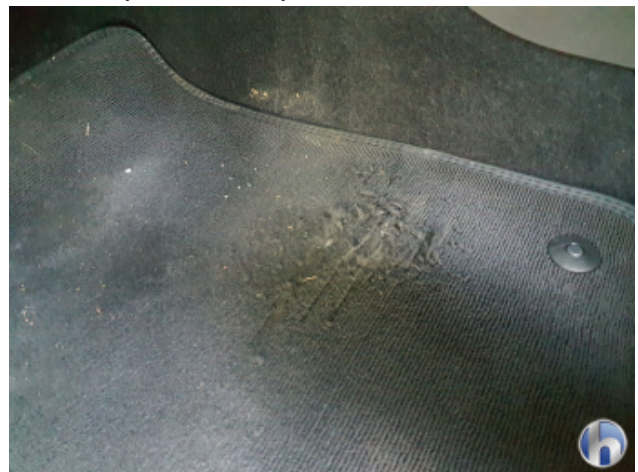
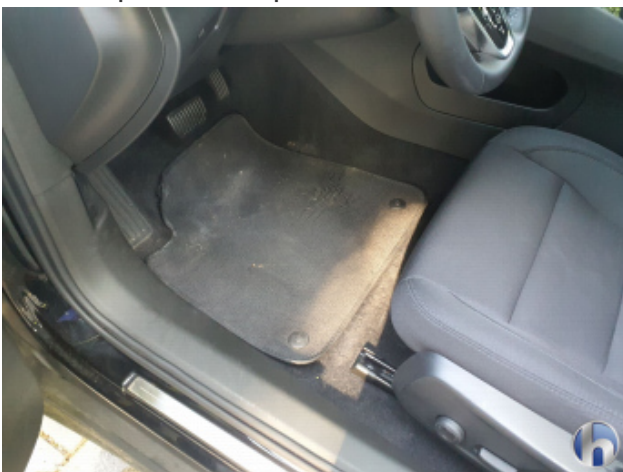
| | Bauteil | Schaden | Rep.-Art |
|---|---|---|---|
| 9. | Fußraum Innenraum<br>links vorne | Kratzer | Erneuern |

9. Fußraum Innenraum links vorne  
**Kratzer - Erneuern**
