| <b>Berichts-Nr:</b> | 10439547 |

# Zustandsbericht

- Protokoll der Fahrzeugbewertung -

Berichts-Nr: 10439547  
vom: 16.04.2026

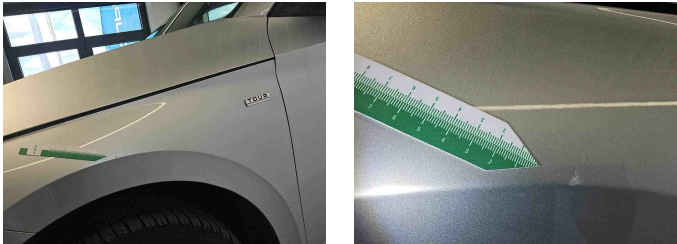
| Nr | Bauteil | Schadensbeschreibung | Reparaturempfehlung |
|---|---|---|---|
| 6 | Kotflügel vorne links | Kratzer | Auslegen + Polieren |

6 - Kotflügel vorne links - Kratzer - Auslegen + Polieren

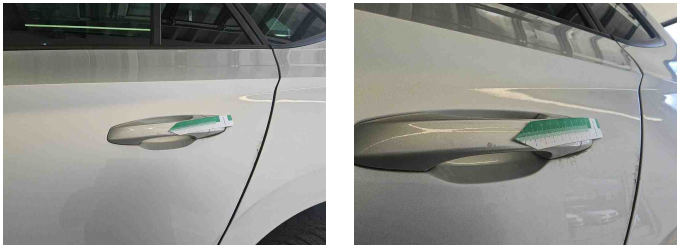
| Nr | Bauteil | Schadensbeschreibung | Reparaturempfehlung |
|---|---|---|---|
| 7 | Türgriff außen hinten links | Kratzer | Auslegen + Polieren |

7 - Türgriff außen hinten links - Kratzer - Auslegen + Polieren

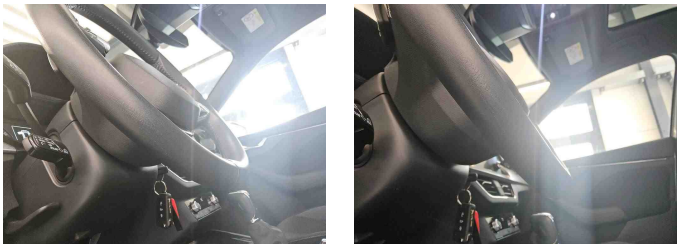
| Nr | Bauteil | Schadensbeschreibung | Reparaturempfehlung |
|---|---|---|---|
| 1 | Lenkrad | Kratzer | Akzeptabel (Gebrauchsspur) |

1 - Lenkrad - Kratzer - Akzeptabel (Gebrauchsspur)

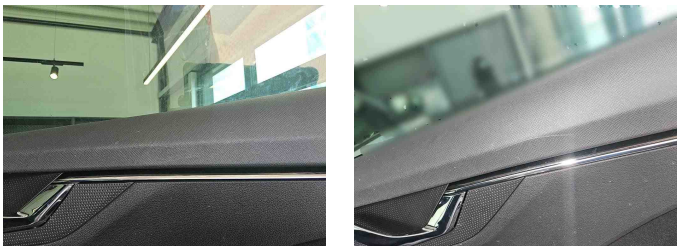
| Nr | Bauteil | Schadensbeschreibung | Reparaturempfehlung |
|---|---|---|---|
| 2 | Türverkleidung hinten rechts | Kratzer | Akzeptabel (Gebrauchsspur) |

2 - Türverkleidung hinten rechts - Kratzer - Akzeptabel (Gebrauchsspur)

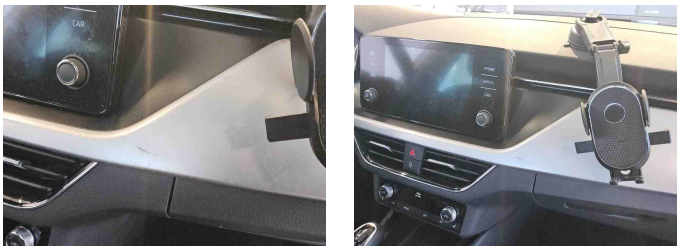
| Nr | Bauteil | Schadensbeschreibung | Reparaturempfehlung |
|---|---|---|---|
| 3 | Armaturenblech | Kratzer | Akzeptabel (Gebrauchsspur) |

3 - Armaturenbrett - Kratzer - Akzeptabel (Gebrauchsspur)

| Kommentar | Zierleiste |
