## Fahrzeugbeschreibung

**Fahrzeug:** VOLKSWAGEN Touran 2.0 TDI SCR DSG Comfortline Kompaktvan 5-türig 1968 ccm 150 PS / 110 KW Diesel 7-Gang Automatik

## Zustandsbericht

Besichtigungsdatum: 06.08.2026  
**Protokollnummer: 46931719**  
Anlieferungsdatum: 06.08.2026

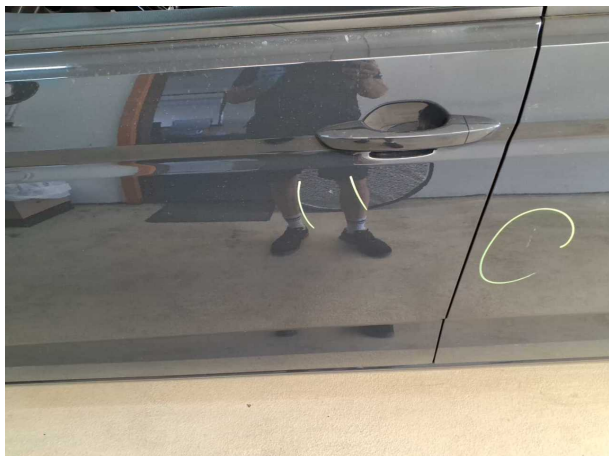
| Nr. | Bauteilgruppe | Beschreibung |
|---|---|---|
| 1 | Tür vorn links | Tür - Kratzer - auslegen / polieren |

**Beschädigung #1:** Tür vorn links: Tür - Kratzer - auslegen / polieren

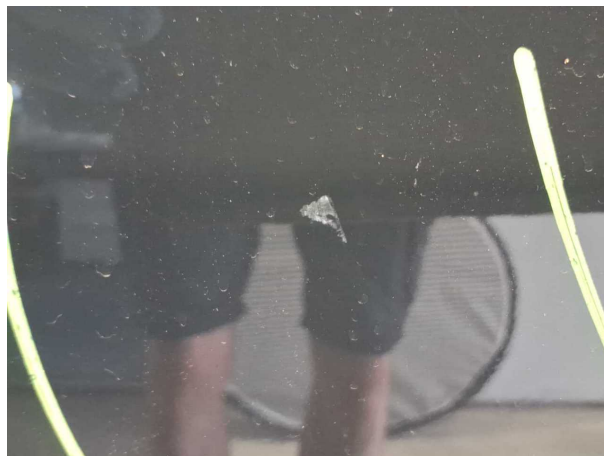
**Beschädigung #1:** Tür vorn links: Tür - Kratzer - auslegen / polieren

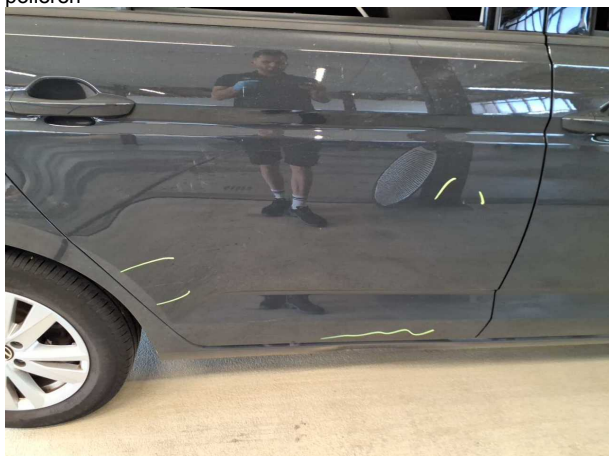
| Nr. | Bauteilgruppe | Beschreibung |
|---|---|---|
| 2 | Tür hinten rechts | Tür - Kratzer - auslegen / polieren |

**Beschädigung #2:** Tür hinten rechts: Tür - Kratzer - auslegen / polieren

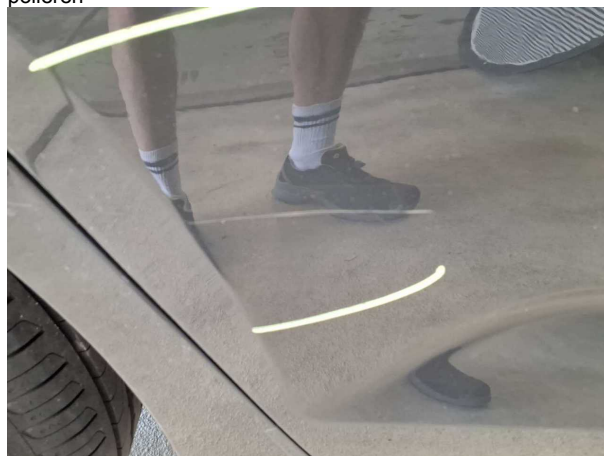
**Beschädigung #2:** Tür hinten rechts: Tür - Kratzer - auslegen / polieren

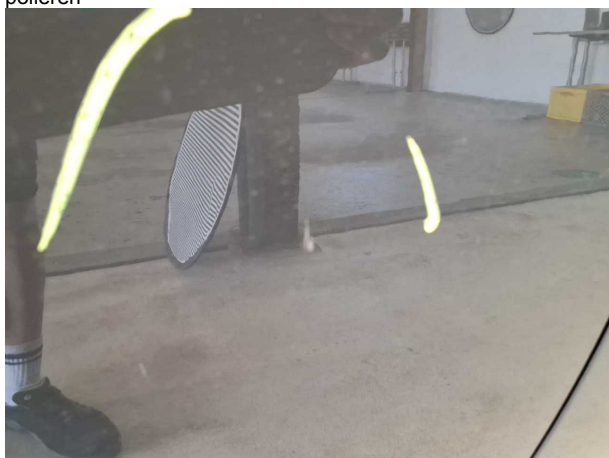
**Beschädigung #2:** Tür hinten rechts: Tür - Kratzer - auslegen / polieren

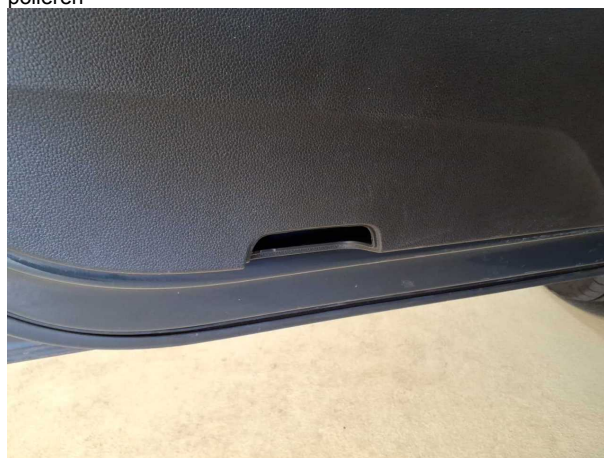
| Nr. | Bauteilgruppe | Beschreibung |
|---|---|---|
| 3 | Verkleidungen/Abdeckungen | Türverkleidung vorn links (fehlt) - erneuern |

**Beschädigung #3:** Verkleidungen/Abdeckungen:  
Türverkleidung vorn links (Fehlt) - erneuern

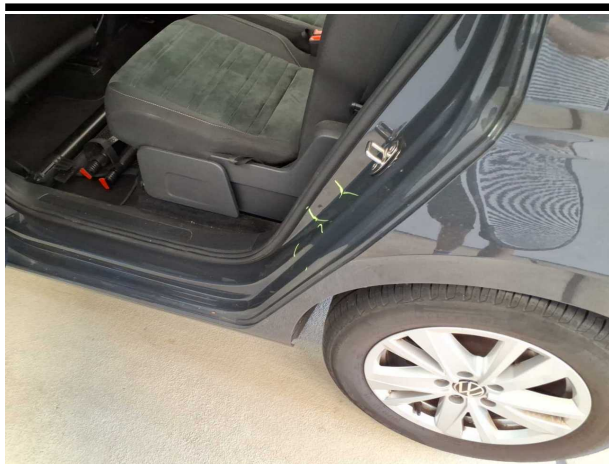
| Nr. | Bauteilgruppe | Beschreibung |
|---|---|---|
| 4 | Seitenwand links | Einstieg - Delle / Lackschaden - Smart Repair |

**Beschädigung #4:** Seitenwand links: Einstieg - Delle / Lackschaden - Smart Repair

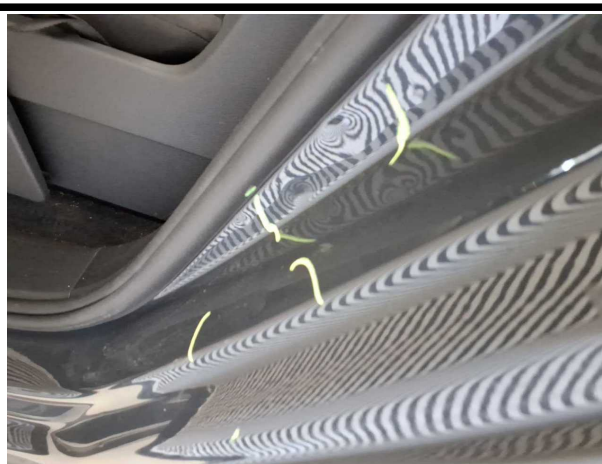
**Beschädigung #4:** Seitenwand links: Einstieg - Delle / Lackschaden - Smart Repair

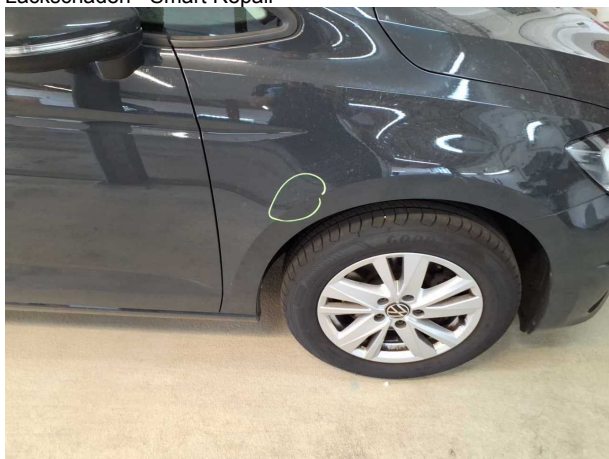
| Nr. | Bauteilgruppe | Beschreibung |
|---|---|---|
| 5 | Kotflügel links | Kotflügel links - Delle / Lackschaden - instandsetzen und lackieren |

**Beschädigung #5:** Kotflügel links: Kotflügel links - Delle / Lackschaden - instandsetzen und lackieren

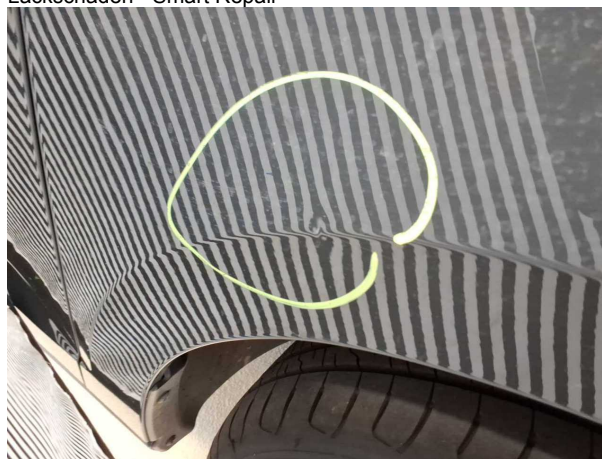
**Beschädigung #5:** Kotflügel links: Kotflügel links - Delle / Lackschaden - instandsetzen und lackieren

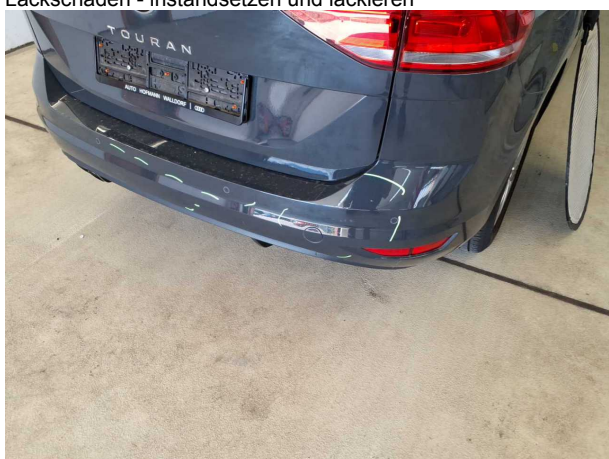
| Nr. | Bauteilgruppe | Beschreibung |
|---|---|---|
| 6 | Stoßfänger hinten | Stoßfänger hinten - verkratzt / verschürft - instandsetzen und lackieren |

**Beschädigung #6:** Stossfänger hinten: Stossfänger hinten - verkratzt / verschürft - instandsetzen und lackieren

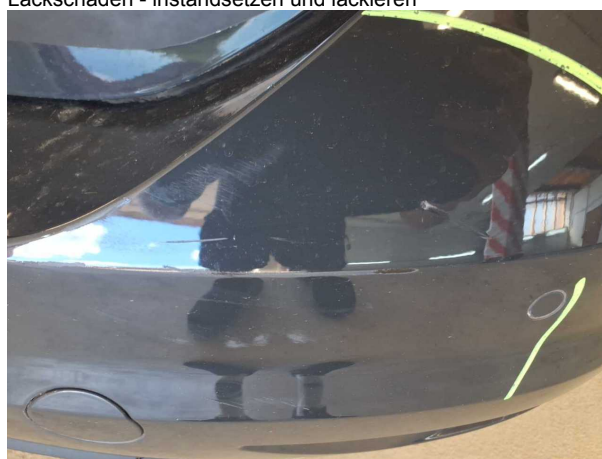
**Beschädigung #6:** Stossfänger hinten: Stossfänger hinten - verkratzt / verschürft - instandsetzen und lackieren

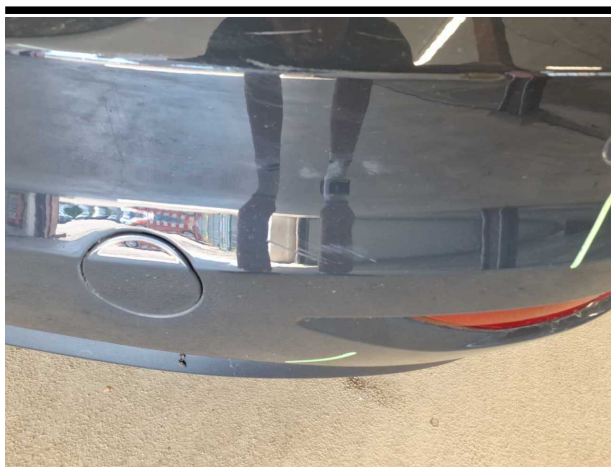
**Beschädigung #6:** Stossfänger hinten: Stossfänger hinten - verkratzt / verschürft - instandsetzen und lackieren

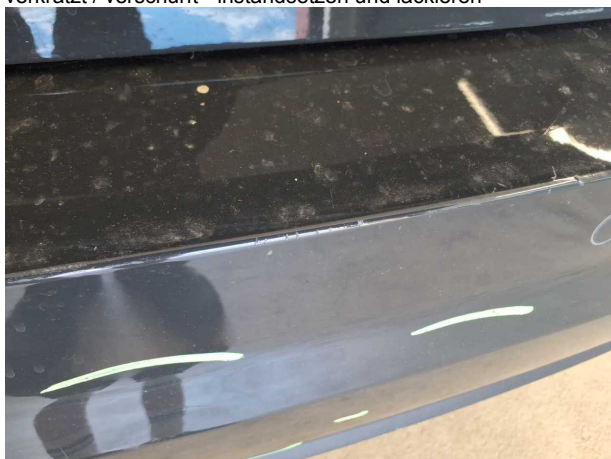
**Beschädigung #6:** Stossfänger hinten: Stossfänger hinten - verkratzt / verschürft - instandsetzen und lackieren

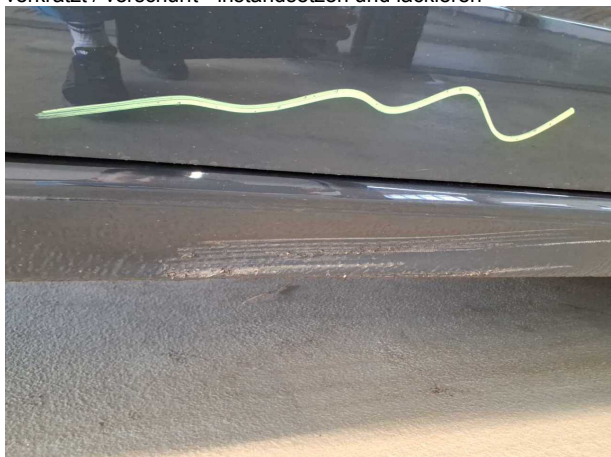
| Nr. | Bauteilgruppe | Beschreibung |
|---|---|---|
| 7 | Schweller rechts | Schweller - Delle / Lackschaden - instandsetzen und lackieren |

**Beschädigung #7:** Schweller rechts: Schweller - Delle / Lackschaden - instandsetzen und lackieren

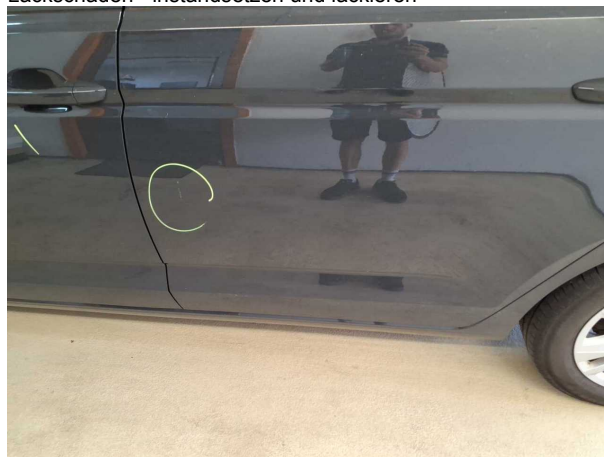
| Nr. | Bauteilgruppe | Beschreibung |
|---|---|---|
| 8 | Tür hinten links | Tür - Delle / Lackschaden - instandsetzen und lackieren |

**Beschädigung #8:** Tür hinten links: Tür - Delle / Lackschaden - instandsetzen und lackieren

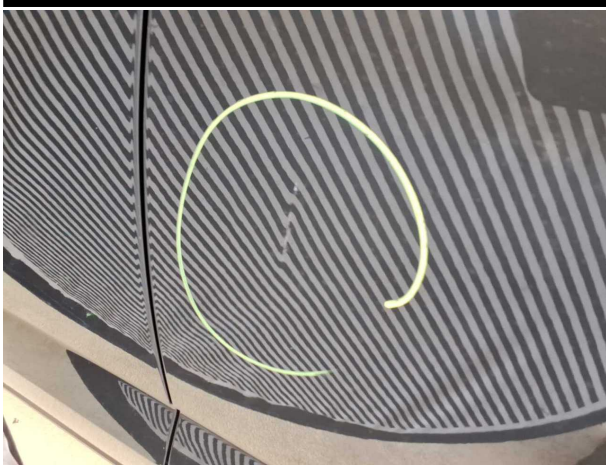
**Beschädigung #8:** Tür hinten links: Tür - Delle / Lackschaden - instandsetzen und lackieren

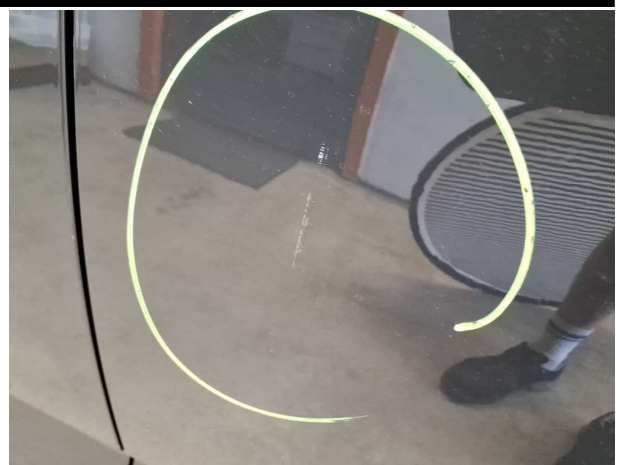
**Beschädigung #8:** Tür hinten links: Tür - Delle / Lackschade... instandsetzen und lackieren

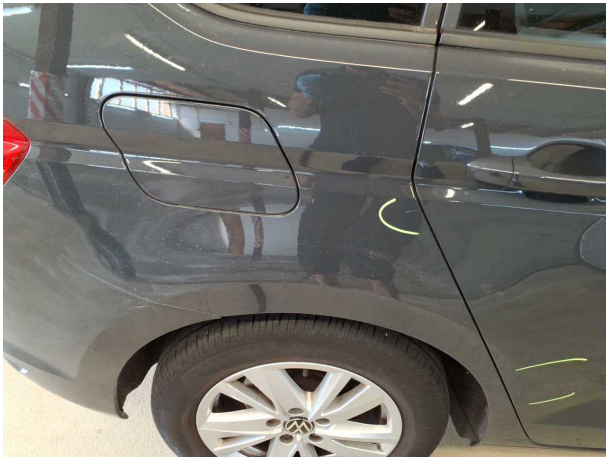
| Nr. | Bauteilgruppe | Beschreibung |
|---|---|---|
| 9 | Seitenwand rechts | Seitenwand - Kratzer - instandsetzen und lackieren |

**Beschädigung #9:** Seitenwand rechts: Seitenwand - Kratzer - instandsetzen und lackieren

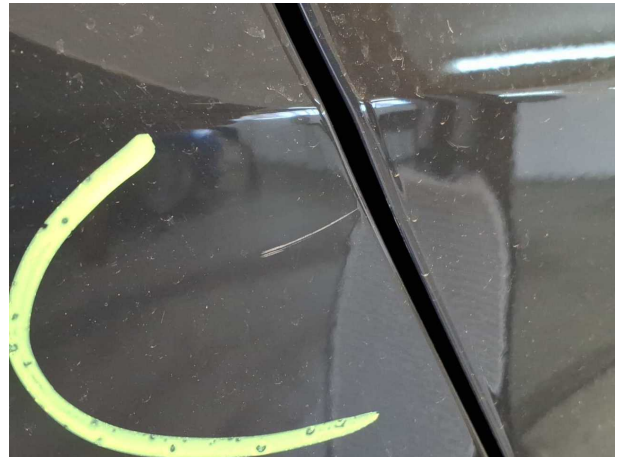
**Beschädigung #9:** Seitenwand rechts: Seitenwand - Kratzer - instandsetzen und lackieren

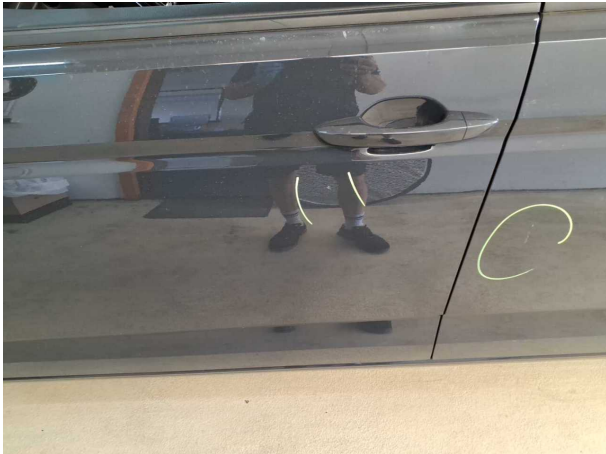
| No. | Component group | Description |
|---|---|---|
| 1 | Door - front left side | Door - Scratch(es) - Cover / polish |

**Damage #1:** Door - front left side: Door - Scratch(es) - Cover / polish

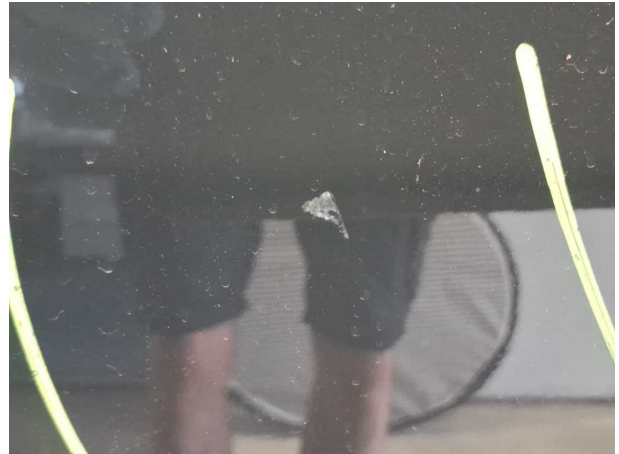
**Damage #1:** Door - front left side: Door - Scratch(es) - Cover / polish

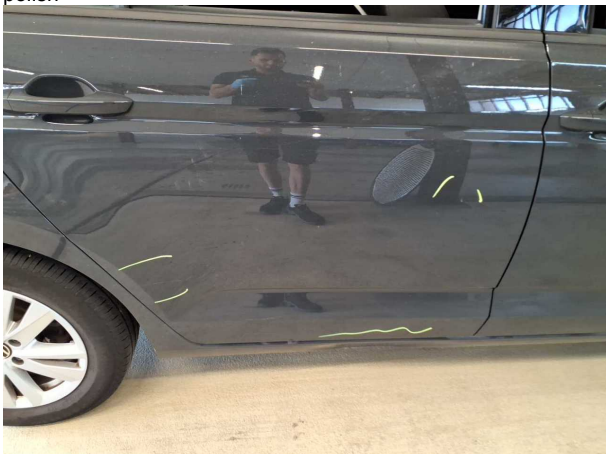
| No. | Component group | Description |
|---|---|---|
| 2 | Door - rear right side | Door - Scratch(es) - Cover / polish |

**Damage #2:** Door - rear right side: Door - Scratch(es) - Cover / polish

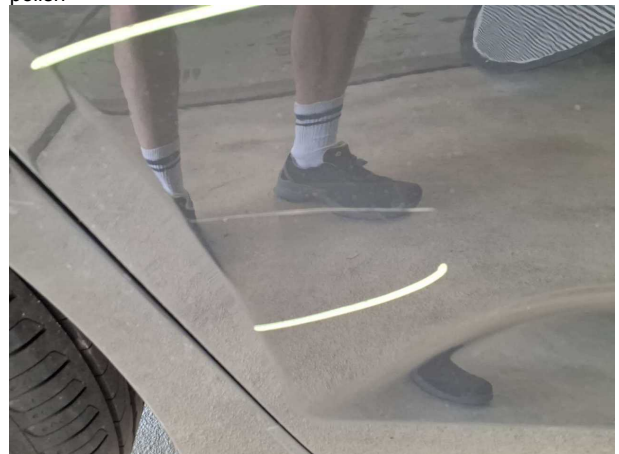
**Damage #2:** Door - rear right side: Door - Scratch(es) - Cover / polish

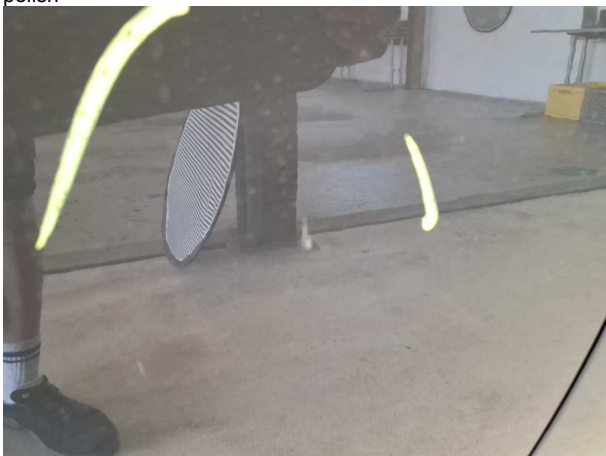
**Damage #2:** Door - rear right side: Door - Scratch(es) - Cover / polish

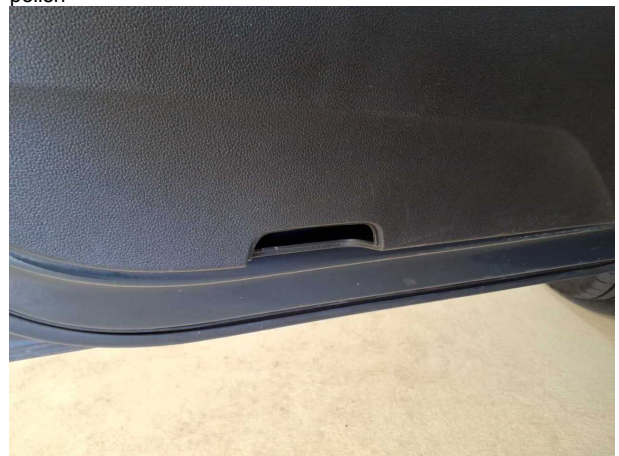
| No. | Component group | Description |
|---|---|---|
| 3 | Trim / covers | Door trim - front left side (Fehlt) - Replace |

**Damage #3:** Trim / covers: Door trim - front left side (Fehlt) - Replace

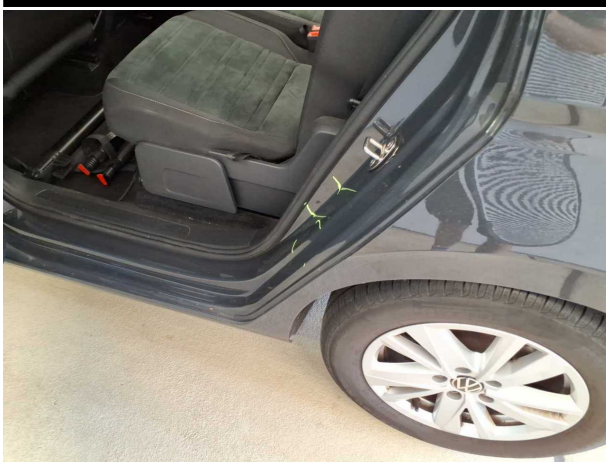
| No. | Component group | Description |
|---|---|---|
| 4 | Side panel - rear left side | Sill - Dent / paintcoat damage - Smart repair |

**Damage #4:** Side panel - rear left side: Sill - Dent / paintcoat damage - Smart repair

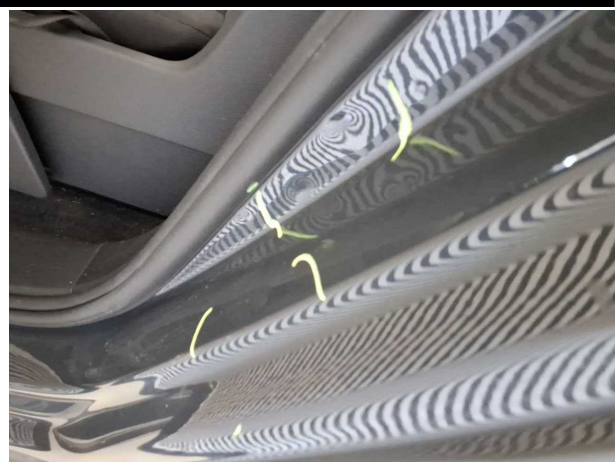
**Damage #4:** Side panel - rear left side: Sill - Dent / paintcoat damage - Smart repair

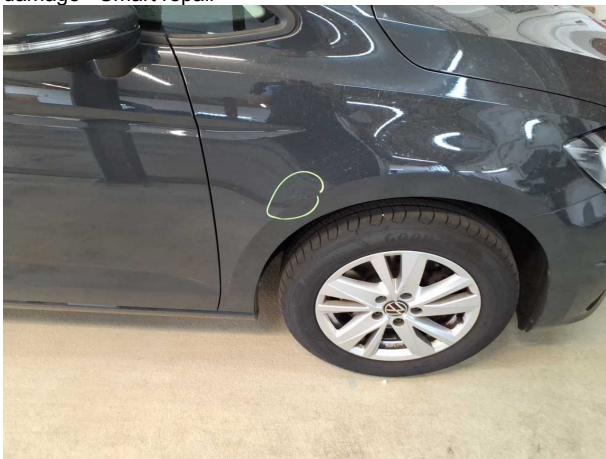
| No. | Component group | Description |
|---|---|---|
| 5 | Mudguard - left side | Mudguard - left side - Dent / paintcoat damage - Repair and paint |

**Damage #5:** Mudguard - left side: Mudguard - left side - Dent / paintcoat damage - Repair and paint

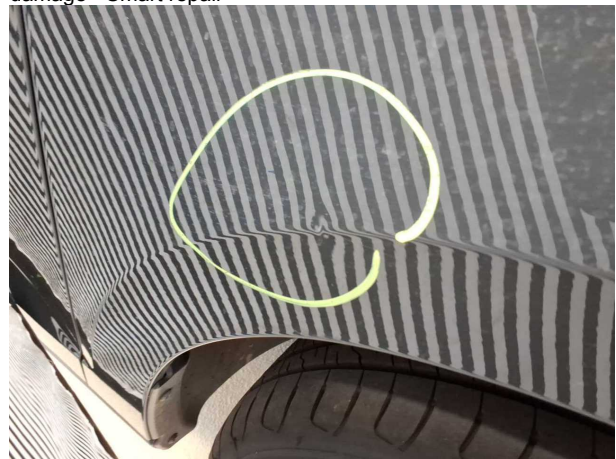
**Damage #5:** Mudguard - left side: Mudguard - left side - Dent / paintcoat damage - Repair and paint

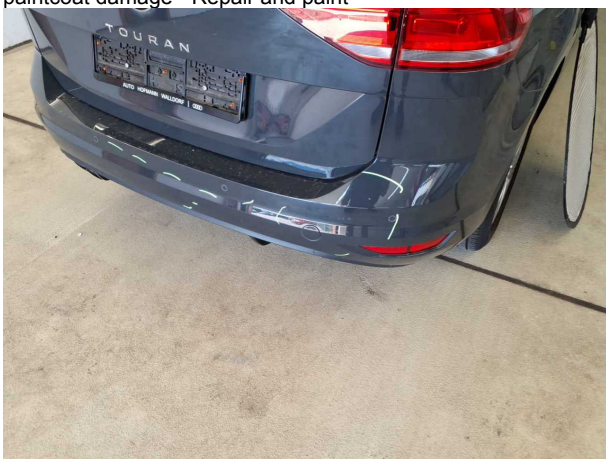
| No. | Component group | Description |
|---|---|---|
| 6 | Rear bumper | Rear bumper - Scratched - Repair and paint |

**Damage #6:** Rear bumper: Rear bumper - Scratched - Repair and paint

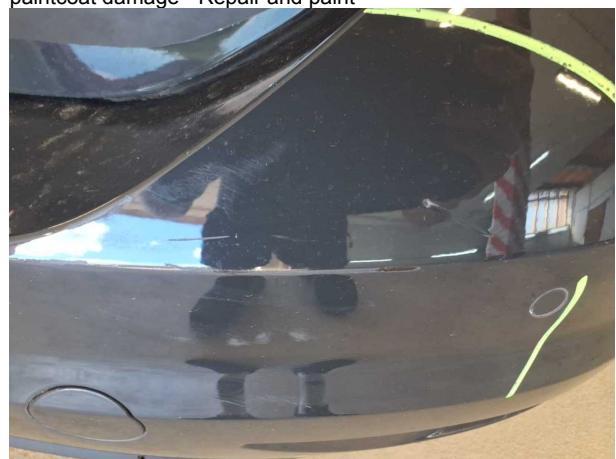
**Damage #6:** Rear bumper: Rear bumper - Scratched - Repair and paint

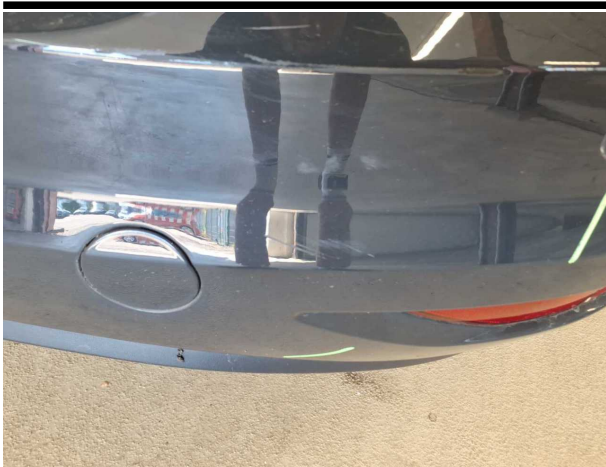
**Damage #6:** Rear bumper: Rear bumper - Scratched - Repair and paint

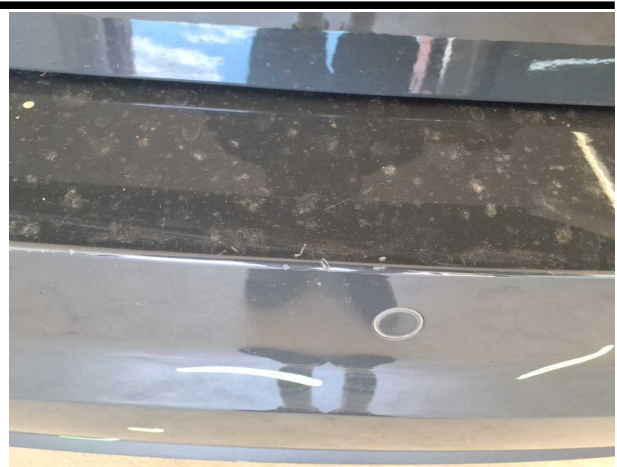
**Damage #6:** Rear bumper: Rear bumper - Scratched - Repair and paint

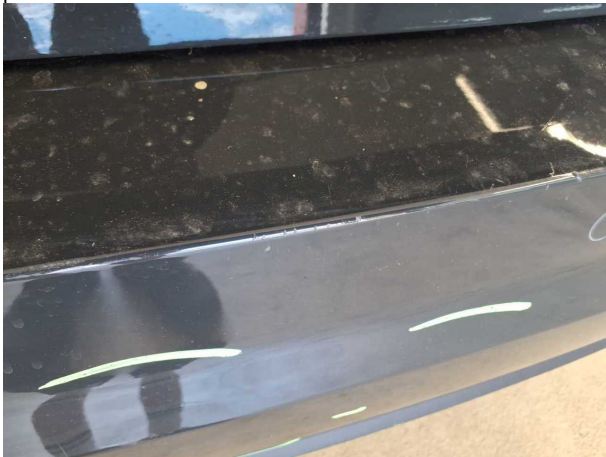
**Damage #6:** Rear bumper: Rear bumper - Scratched - Repair and paint

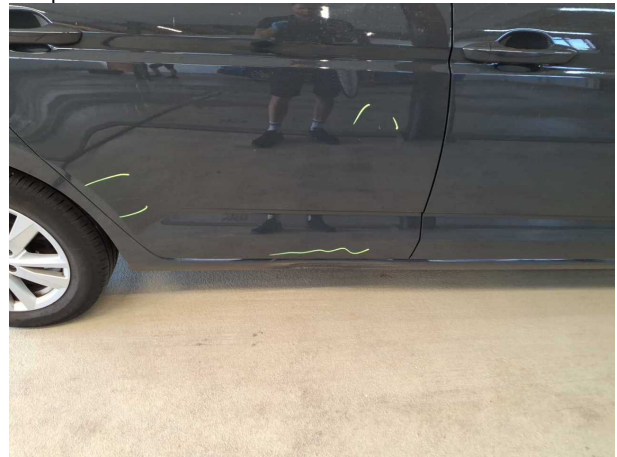
| No. | Component group | Description |
|---|---|---|
| 7 | Sill - right side | Sill - Dent / paintcoat damage - Repair and paint |

**Damage #7:** Sill - right side: Sill - Dent / paintcoat damage - Repair and paint

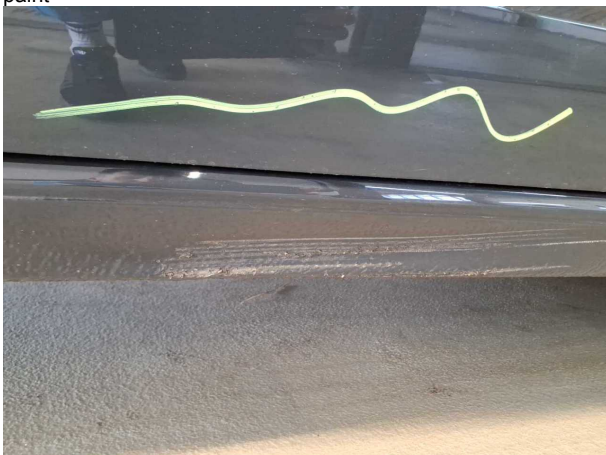
**Damage #7:** Sill - right side: Sill - Dent / paintcoat damage - Repair and paint

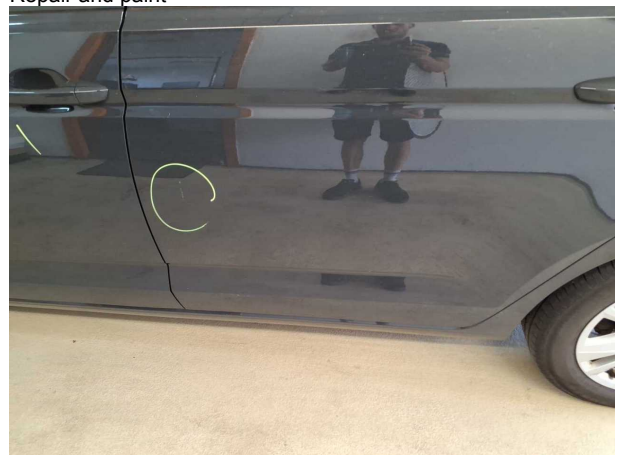
| No. | Component group | Description |
|---|---|---|
| 8 | Door - rear left side | Door - Dent / paintcoat damage - Repair and paint |

**Damage #8:** Door - rear left side: Door - Dent / paintcoat damage - Repair and paint

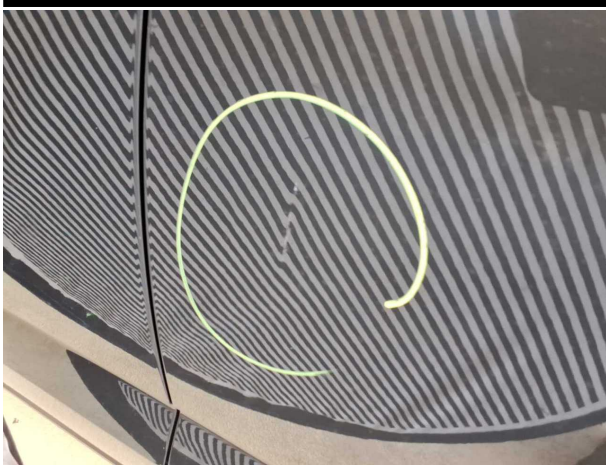
**Damage #8:** Door - rear left side: Door - Dent / paintcoat damage - Repair and paint

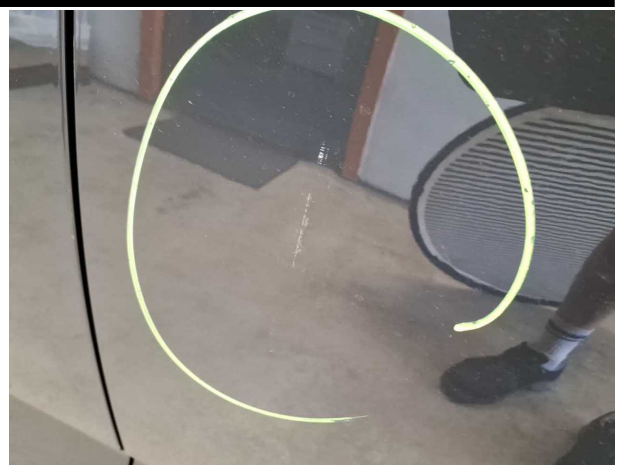
**Damage #8:** Door - rear left side: Door - Dent / paintcoat damage - Repair and paint

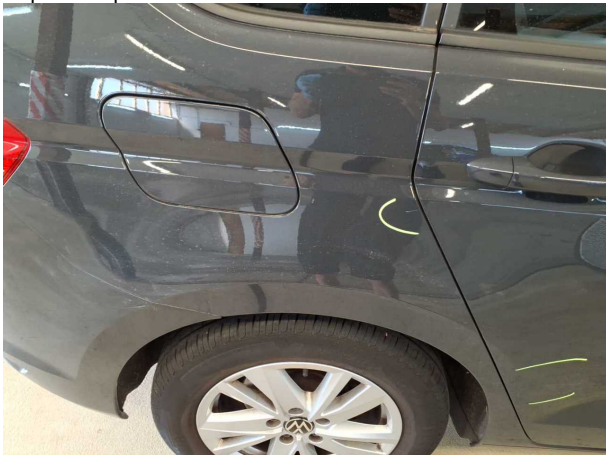
| No. | Component group | Description |
|---|---|---|
| 9 | Side panel - rear right side | Side panel - Scratch(es) - Repair and paint |

**Damage #9:** Side panel - rear right side: Side panel - Scratch(es) - Repair and paint

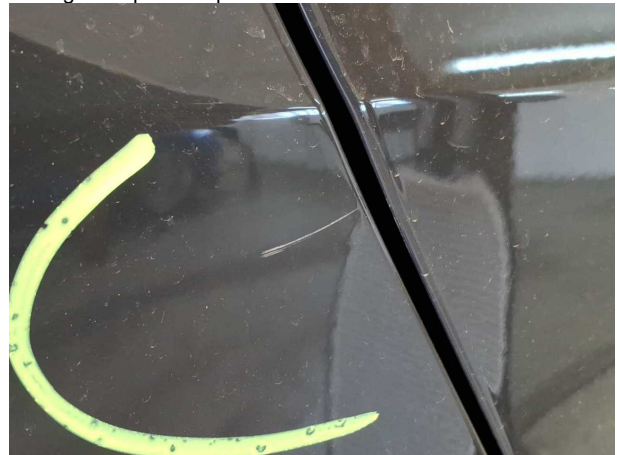
**Damage #9:** Side panel - rear right side: Side panel - Scratch(es) - Repair and paint
