## » Übersicht

**Auftrags-Nr:** 1002368811  
**Besichtigt am:** 19.03.2026 09:11  
**Berichts-Nr:** 10257790  
**FIN:** WVVZZZ3CZPE057931

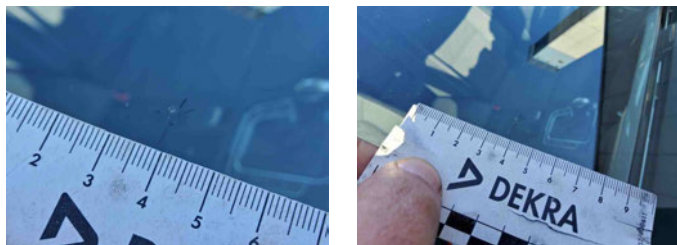
1 - Windschutzscheibe - Steinschlag - Ersetzen

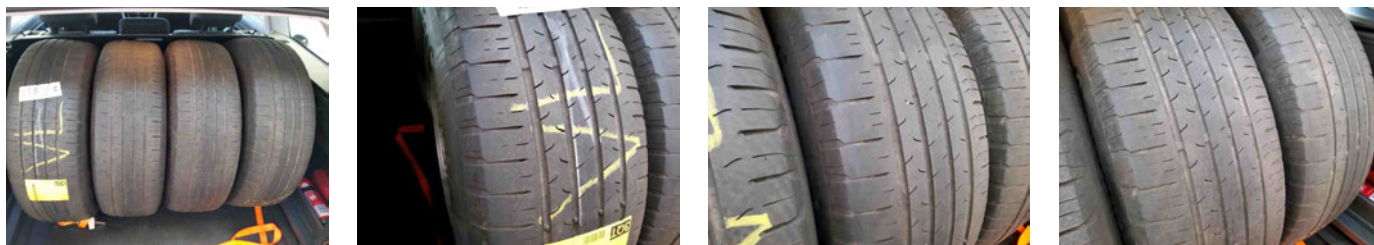
2 - Zusätzliche(r) Reifen - Verschlissen - Ersetzen

vier Reifen an der Innenseite abgefahren

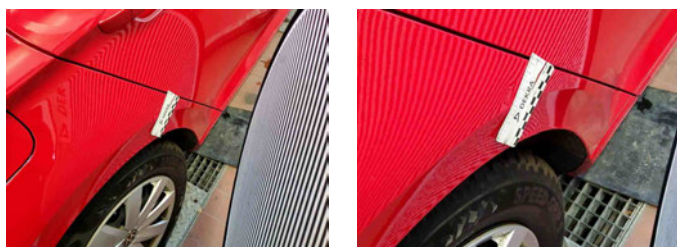
3 - Seitenwand hinten rechts - Delle(n) und Kratzer - Instandsetzen + lackieren

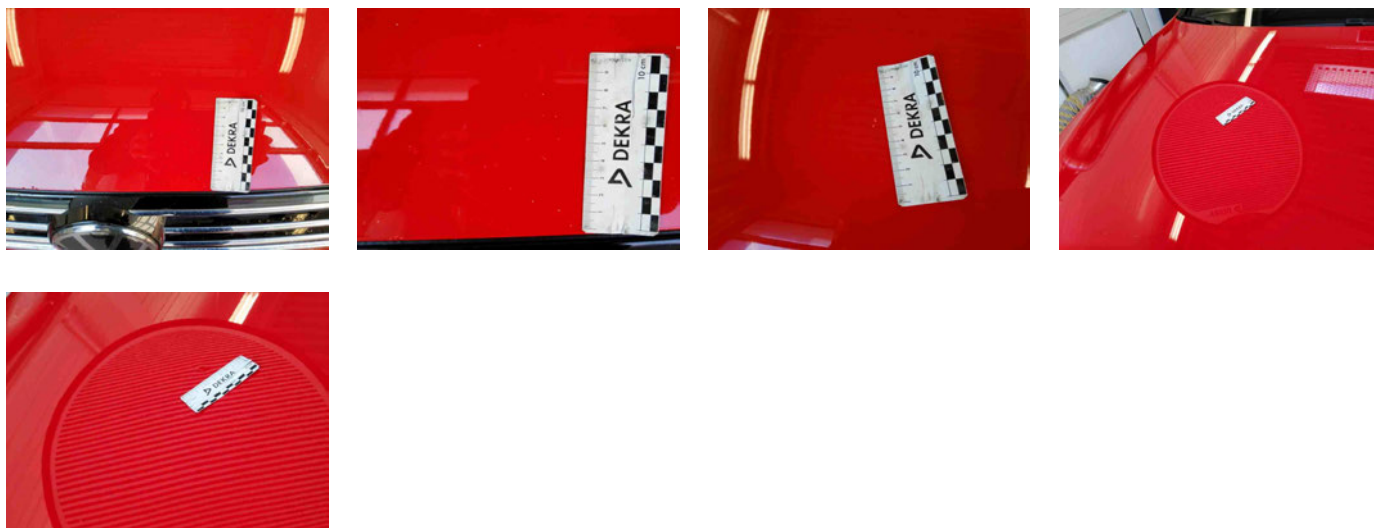
4 - Motorhaube - Delle(n) und Kratzer - Instandsetzen + lackieren
