# Zustandsbericht

Besichtigungsdatum: 18.06.2026

| Hersteller / Modell | ORA Funky Cat 300 | | |

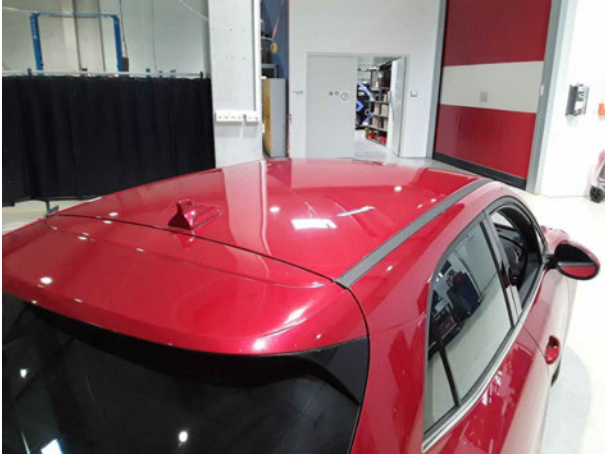
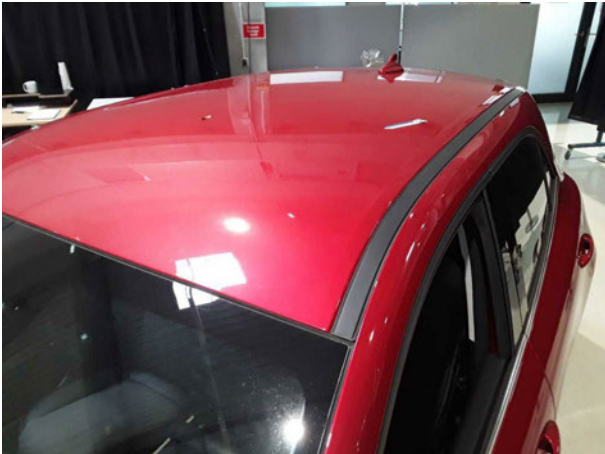
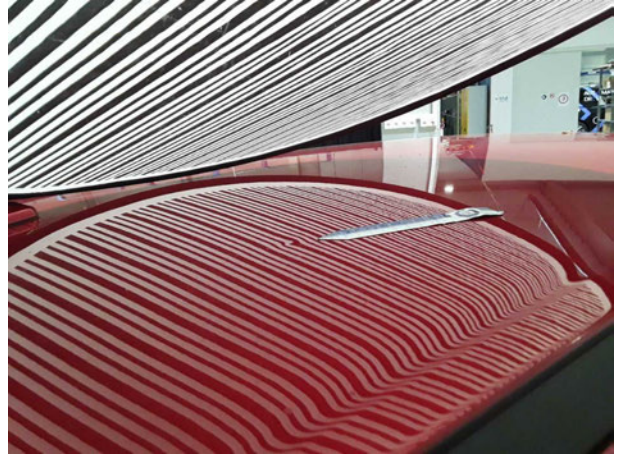
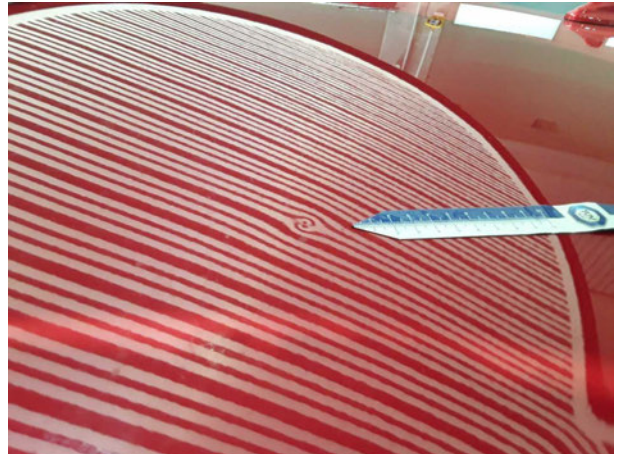
| Nr. | Bauteilgruppe | Beschreibung |
|---|---|---|
| 1 | Fahrzeugdach | Dach - Delle(n) - sanft instandsetzen |

**Beschädigung #1:** Fahrzeugdach: Dach - Delle(n) - sanft  
instandsetzen
