# Zustandsbericht / Minderwertgutachten

Auftraggeber Mobilize Financial Services, eine Marke der RCI Banque S.A., Niederlassung Deutschland, Jagenbergstr. 1, 41468 Neuss  
Besichtigung 25.02.2026

| Typ / Verkaufsbez. | Megane E-Tech Electric (02.2022->) / Megane E-Tech EV60 220 Iconic (60 kWh) | Aufbauart | Limousine |

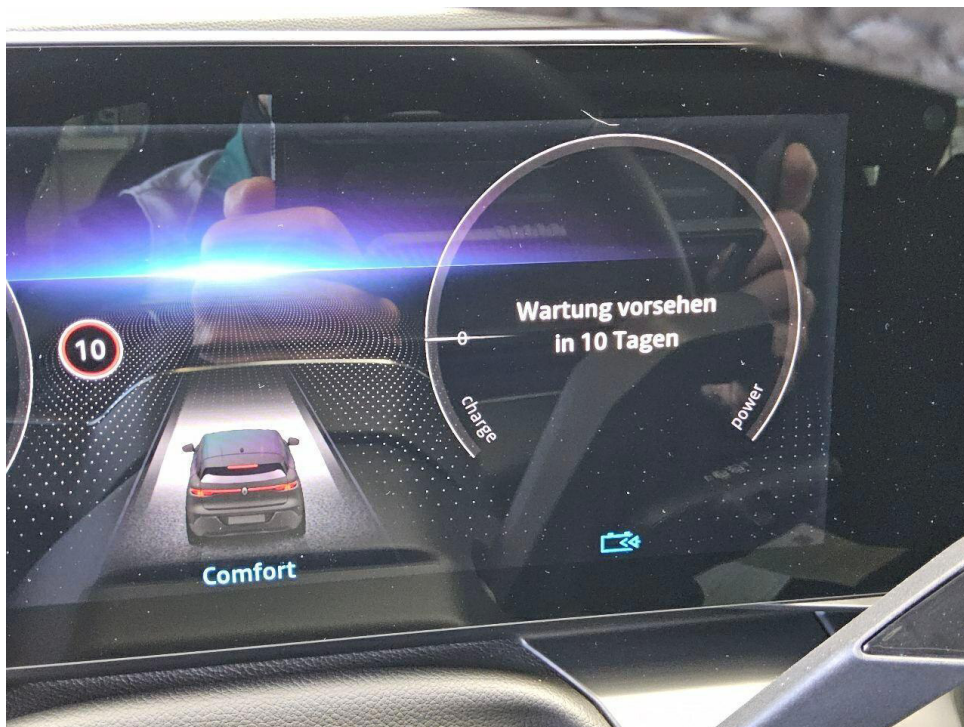
1. Inspektion fällig (jährl.), erneuern (Bild 9)

Bild 9 :      Inspektion fällig (jähr.)
