Zustandsbericht/Minderwertgutachten-Leasing

Auftraggeber: Mobility Concept GmbH, Grünwalder Weg 34, 82041 Oberhaching
Besichtigung: 15.06.2026

Erstzulassung	24.05.2022	Letzte Zulassung	24.05.2022
Hersteller	SEAT	Typ / Verkaufsbez.	Arona 1.0 TSI OPF DSG FR
Aufbauart	Limousine	Türen	5
Sitzplätze	5	Fahrzeug-Ident.-Nr.	VSSZZZKJZNR056904
HSN / TSN	7593 / ARJ	Schlüssel-Nr.	40851918
Km-Stand abgelesen	38646	Nächste HU §29 StVZO	05 / 2027
Energiequelle / Kraftstoff	Benzin	Zylinderanzahl	3 / Reihenmotor
Leistung (kW)	81	Hubraum (ccm)	999
Schadstoffklasse:	EURO6;WLTP;AP;PI/CI; M,	Getriebe / Gänge	Automatik / 7
	N1 I		
Felgen	Leichtmetall	Farbe	Blau / Metallic
Polster / Farbe	Stoff / Schwarz

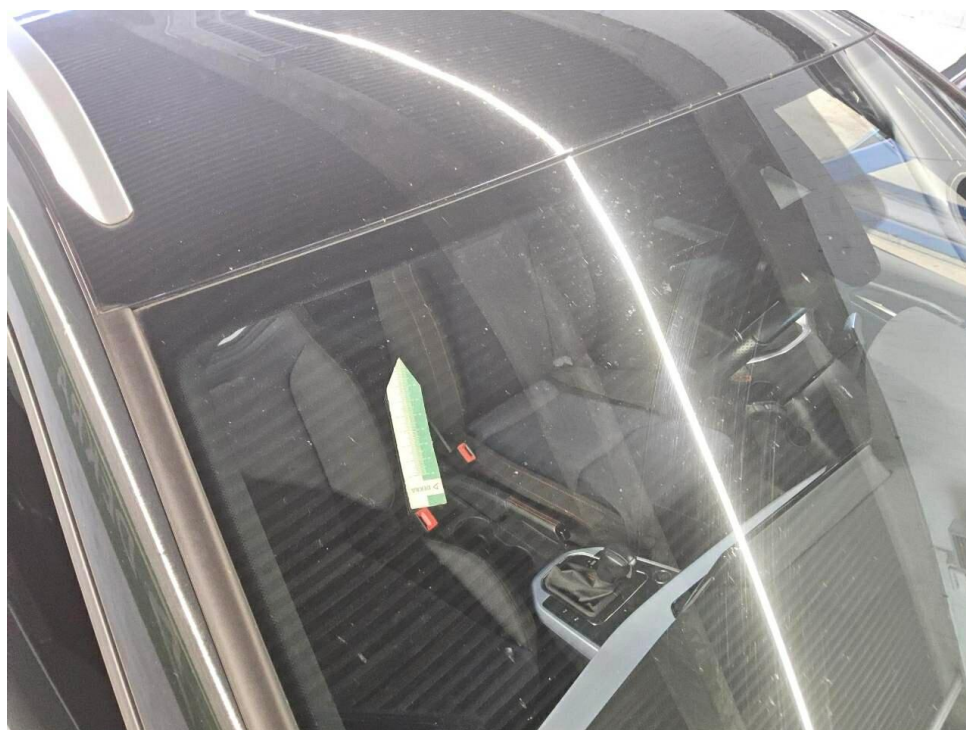
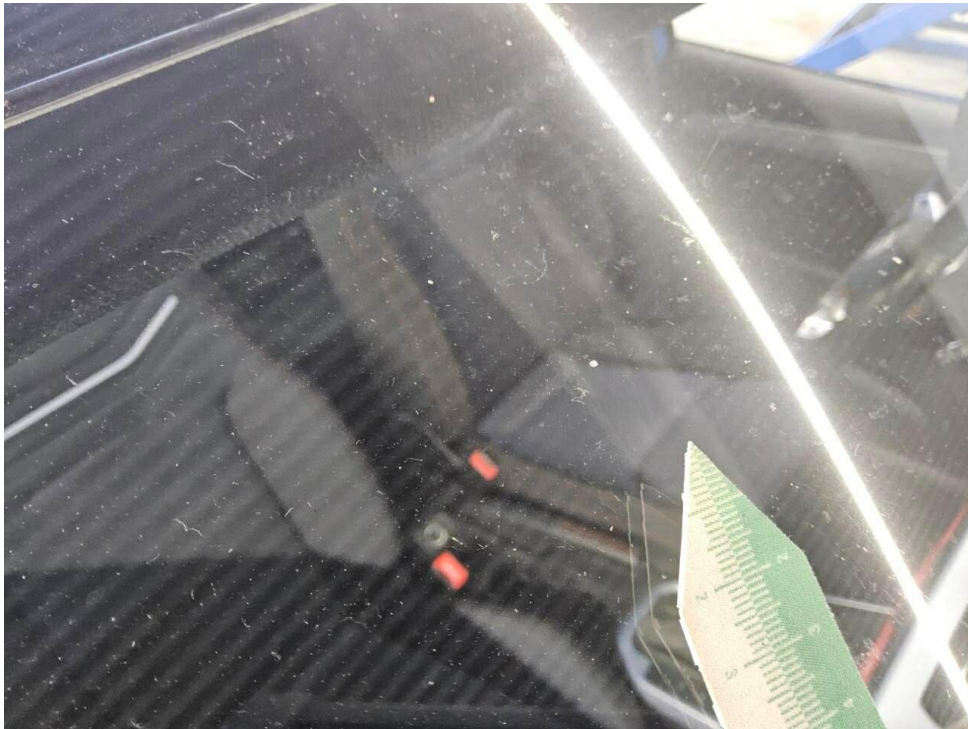
Bild 14 : Frontscheibe, Steinschlag, Gebrauchsspur

Bild 15 : Frontscheibe, Steinschlag, Gebrauchsspur

Frontscheibe, Steinschlag, Gebrauchsspur (Bild 14, 15)

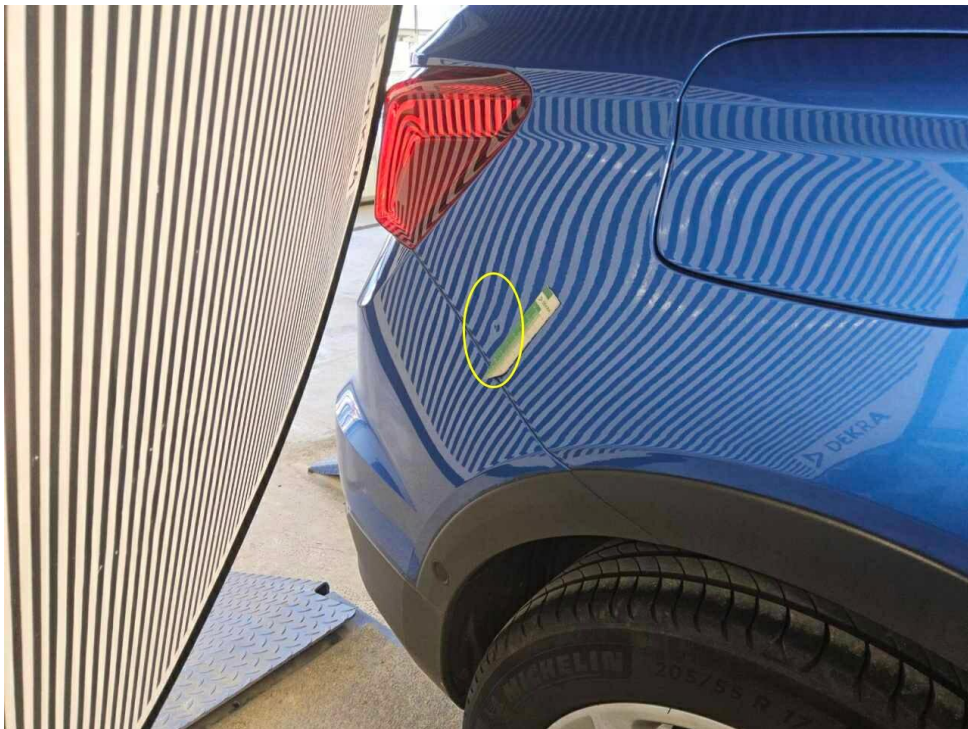
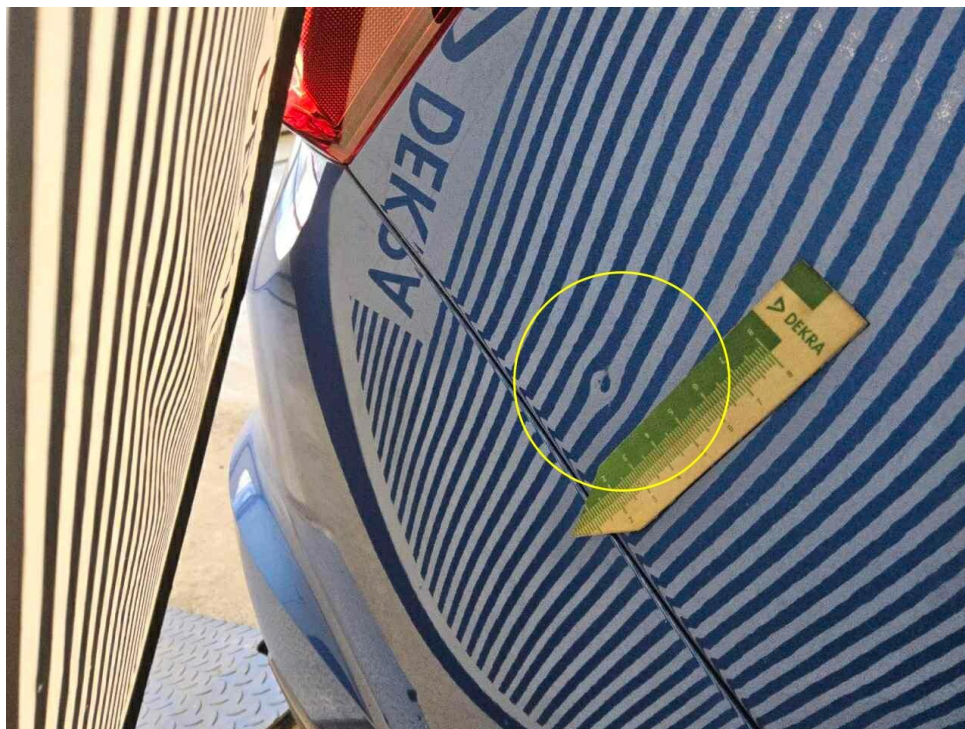
Bild 16 : Seitenteil hinten rechts, eingedellt, drücken

Bild 17 : Seitenteil hinten rechts, eingedellt, drücken

1. Füllflasche abgelaufen, erneuern (Bild 24)
2. Aktueller Hagelschaden, instandsetzen
3. Stoßfänger vorne Lackierung, zerkratzt, smart repair (Bild 20, 21)
4. Tür vorne links, eingedellt, drücken (Bild 18, 19)
5. Seitenteil hinten rechts, eingedellt, drücken (Bild 16, 17)
6. Außenspiegel rechts Lackierung, zerkratzt, smart repair (Bild 22, 23)

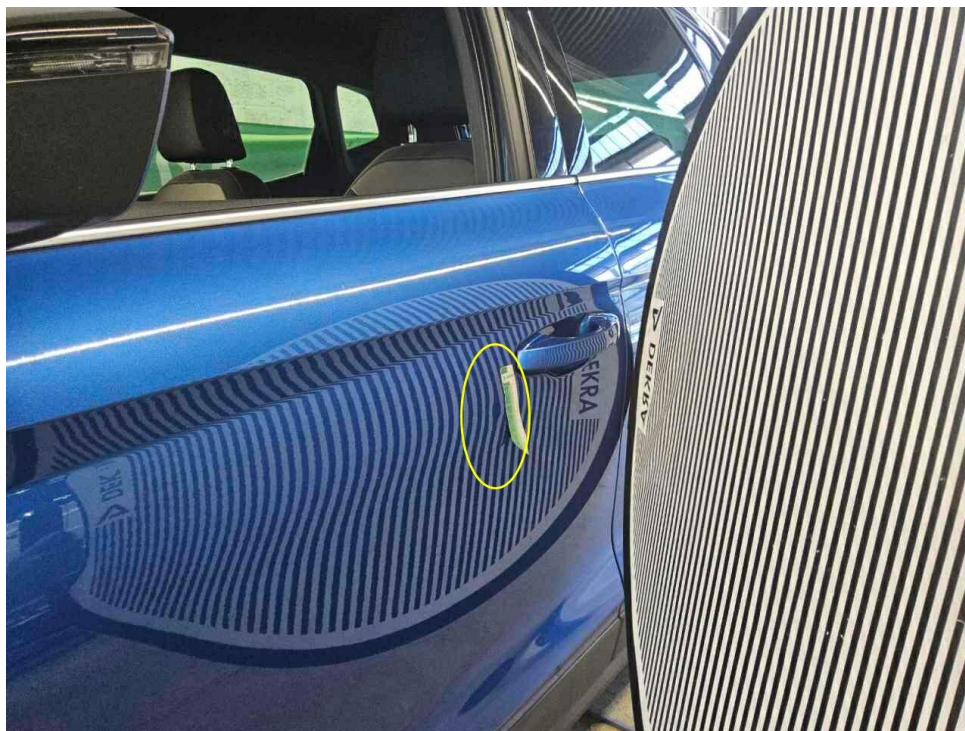
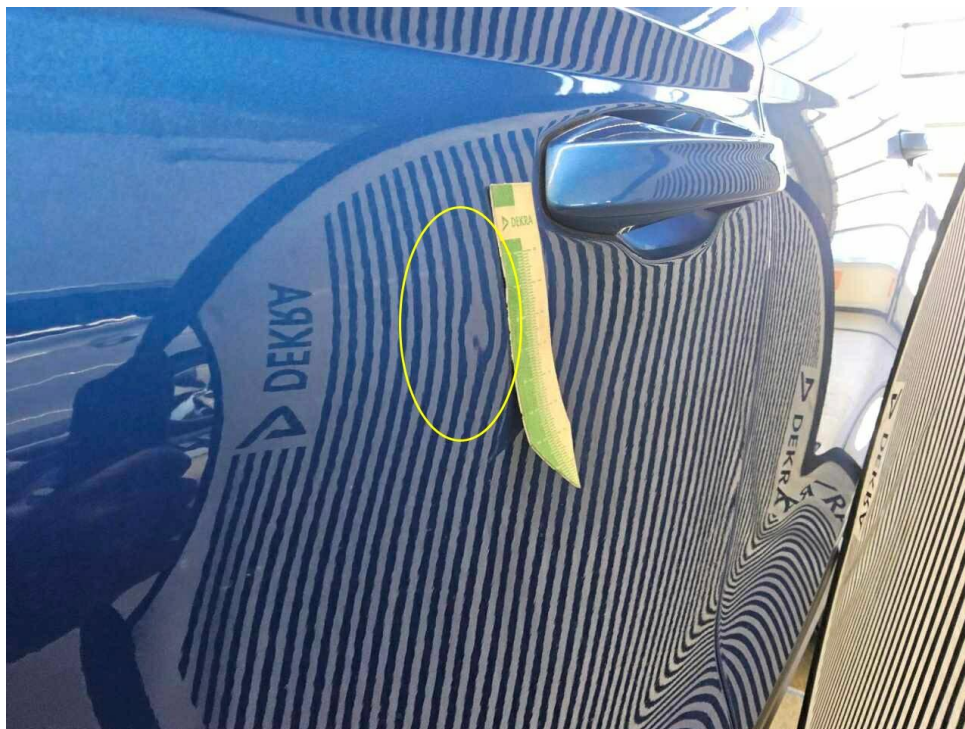
Bild 18 : Tür vorne links, eingedellt, drücken

Bild 19 : Tür vorne links, eingedellt, drücken

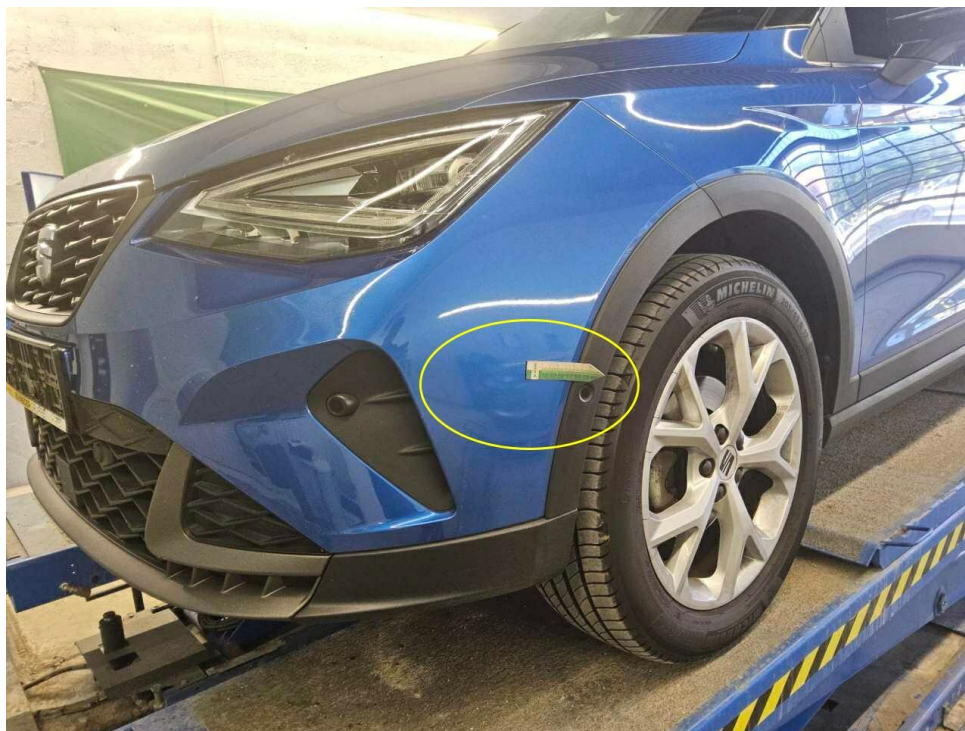
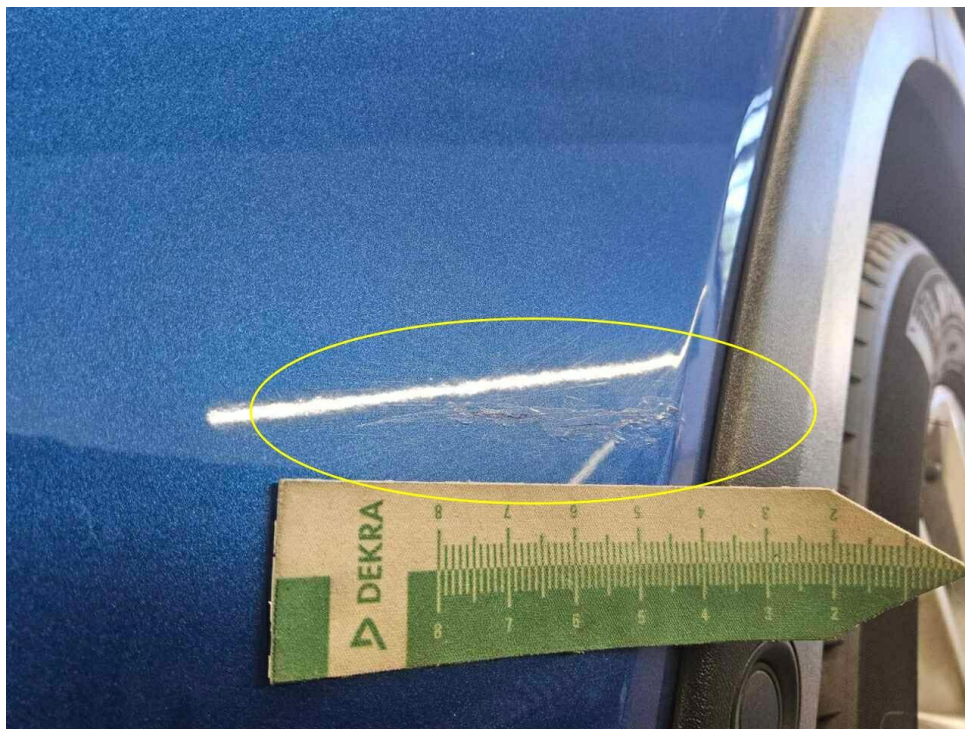
Bild 20 : Stoßfänger vorne Lackierung, zerkratzt, smart repair

Bild 21 : Stoßfänger vorne Lackierung, zerkratzt, smart repair

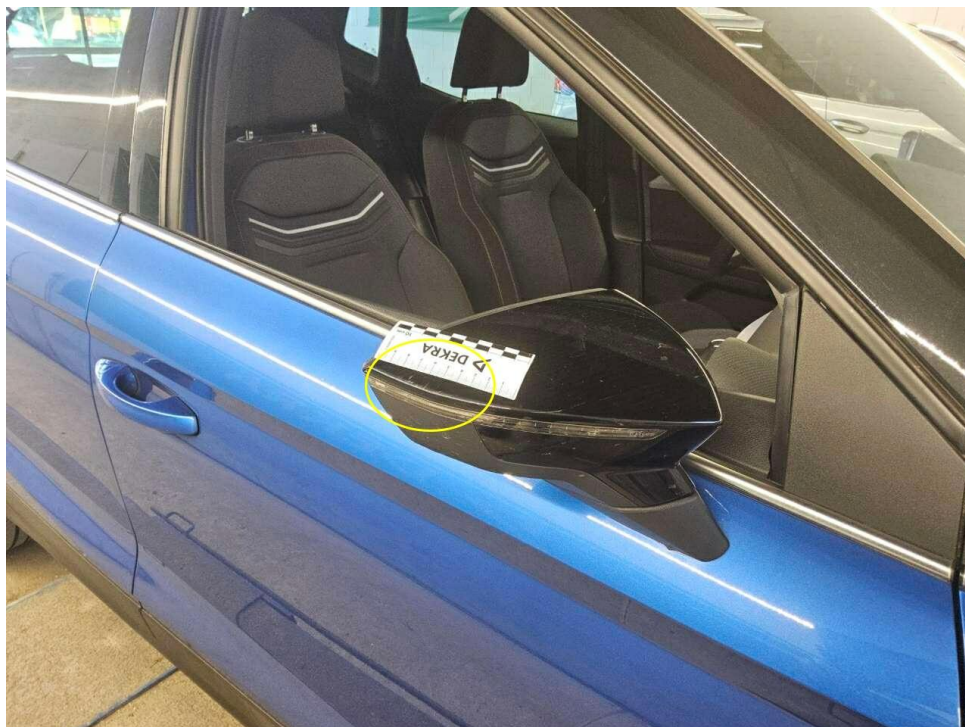
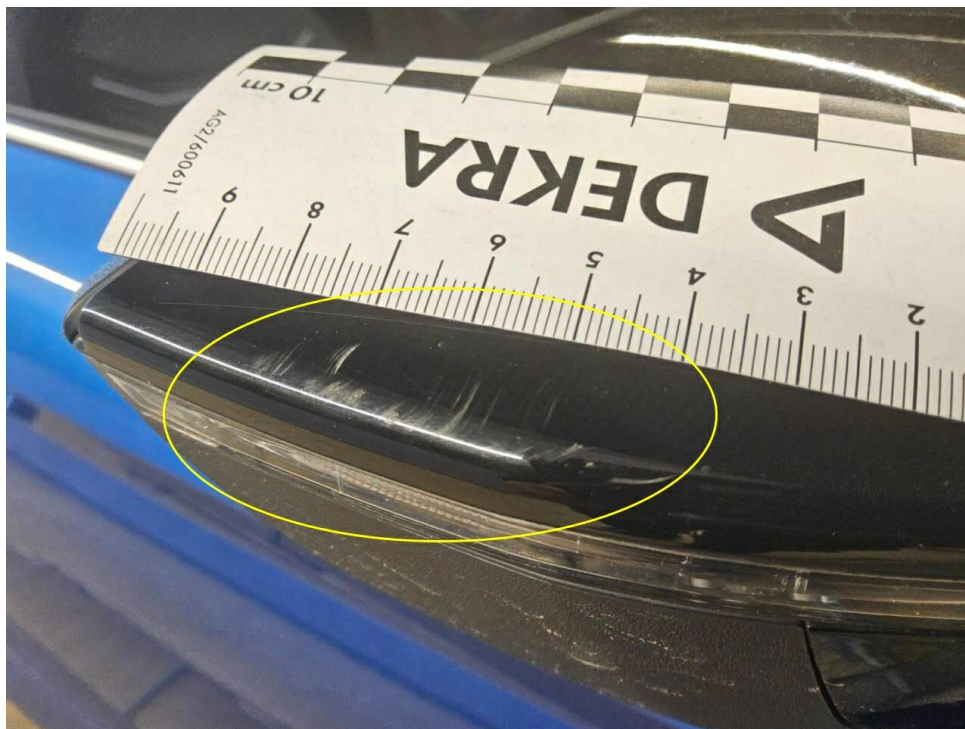
Bild 22 : Außenspiegel rechts Lackierung, zerkratzt, smart repair

Bild 23 : Außenspiegel rechts Lackierung, zerkratzt, smart repair

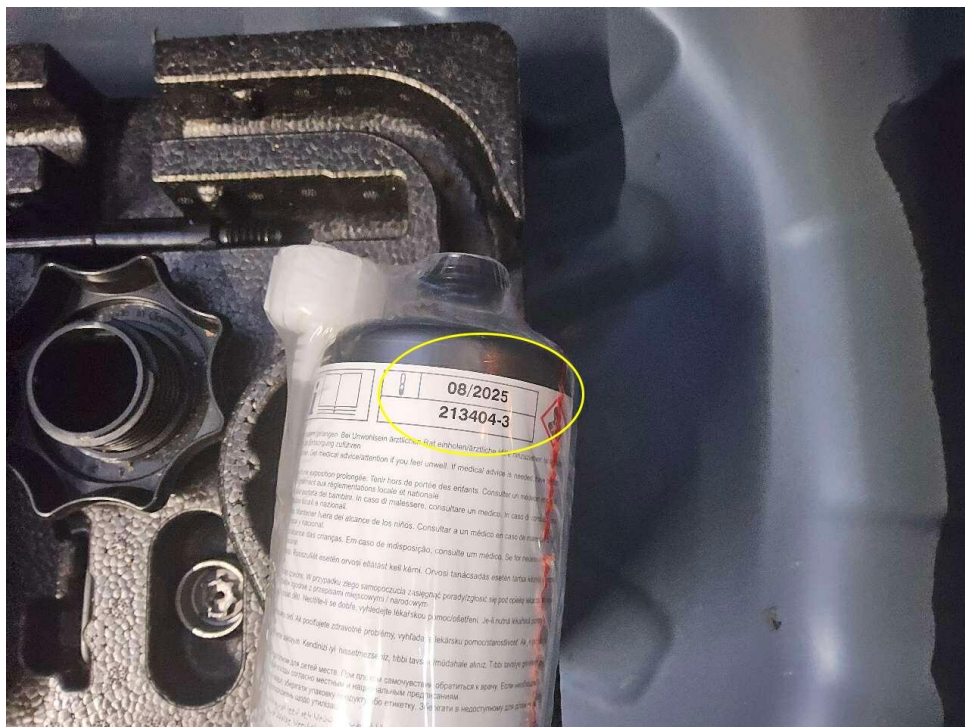
Bild 24 : Füllflasche abgelaufen

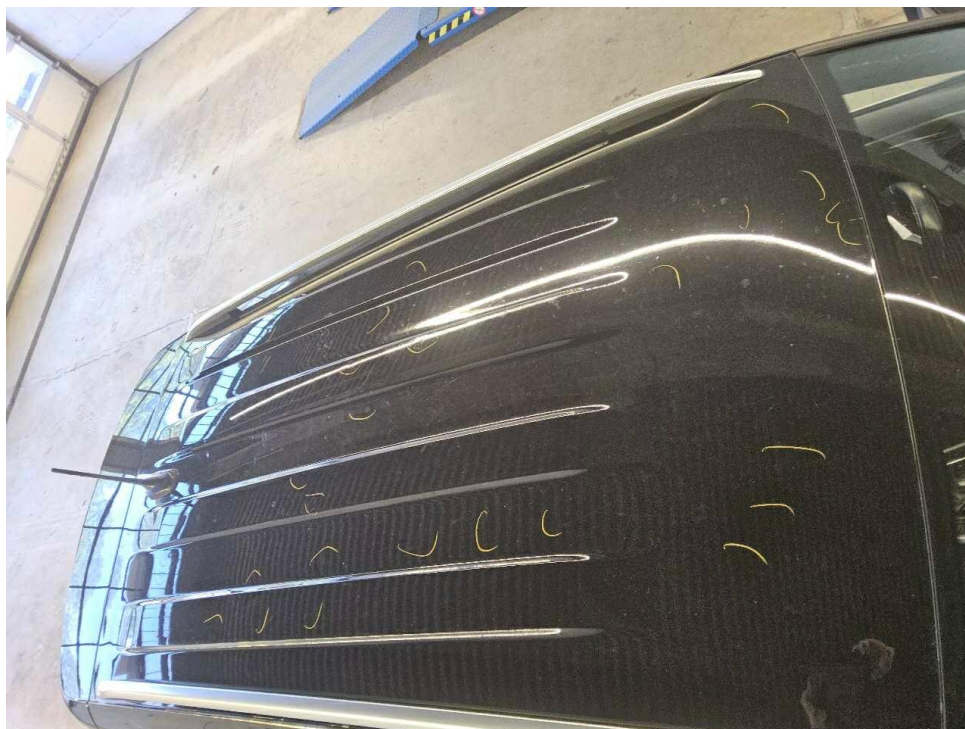
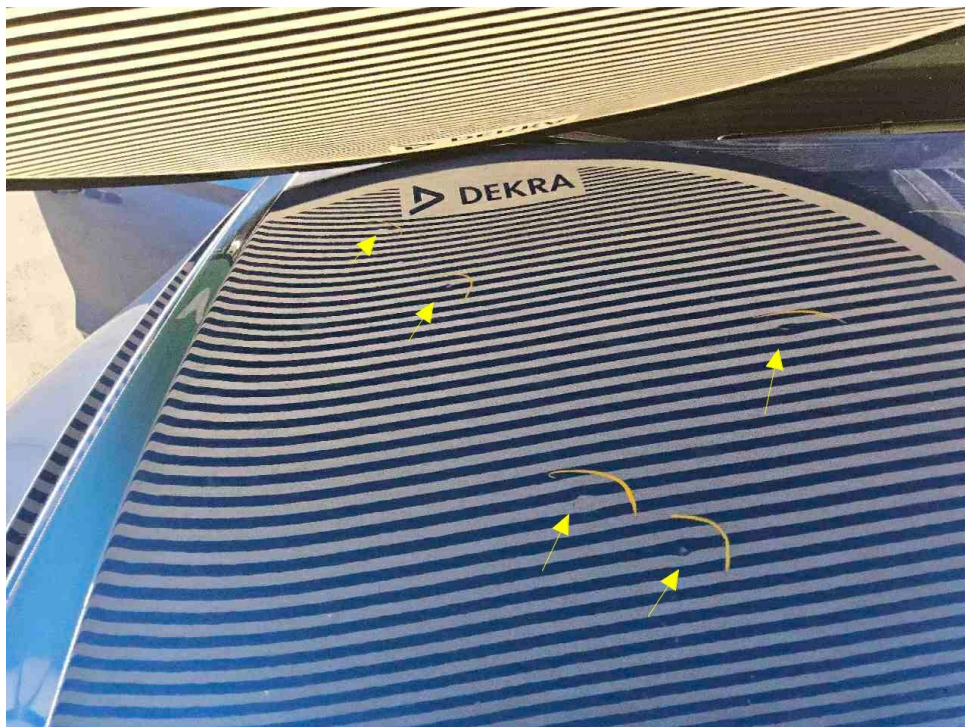
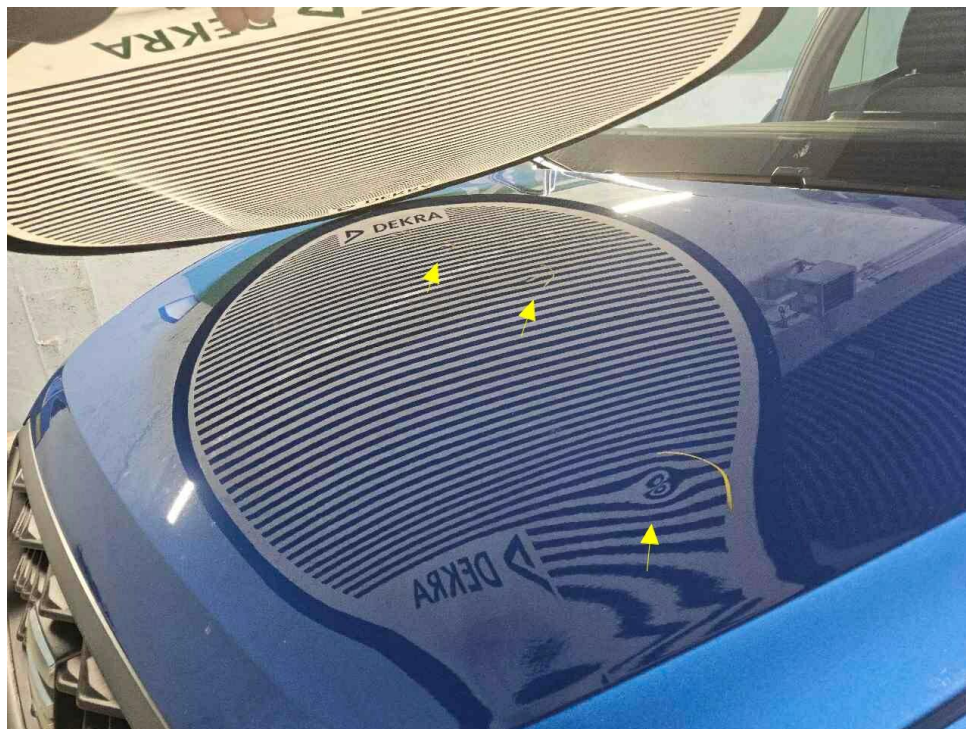
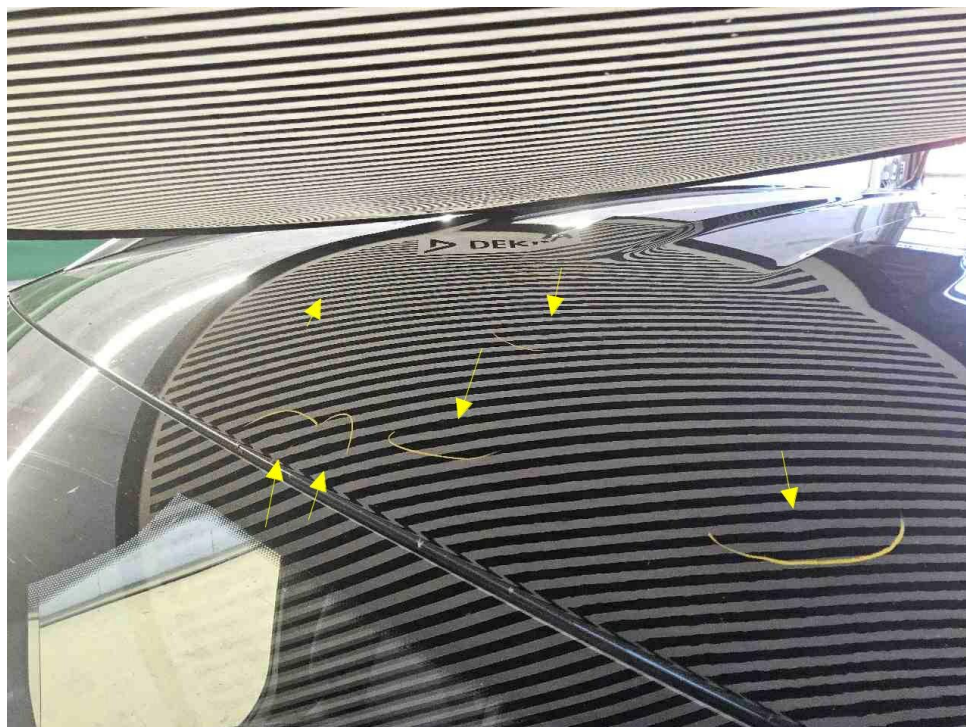
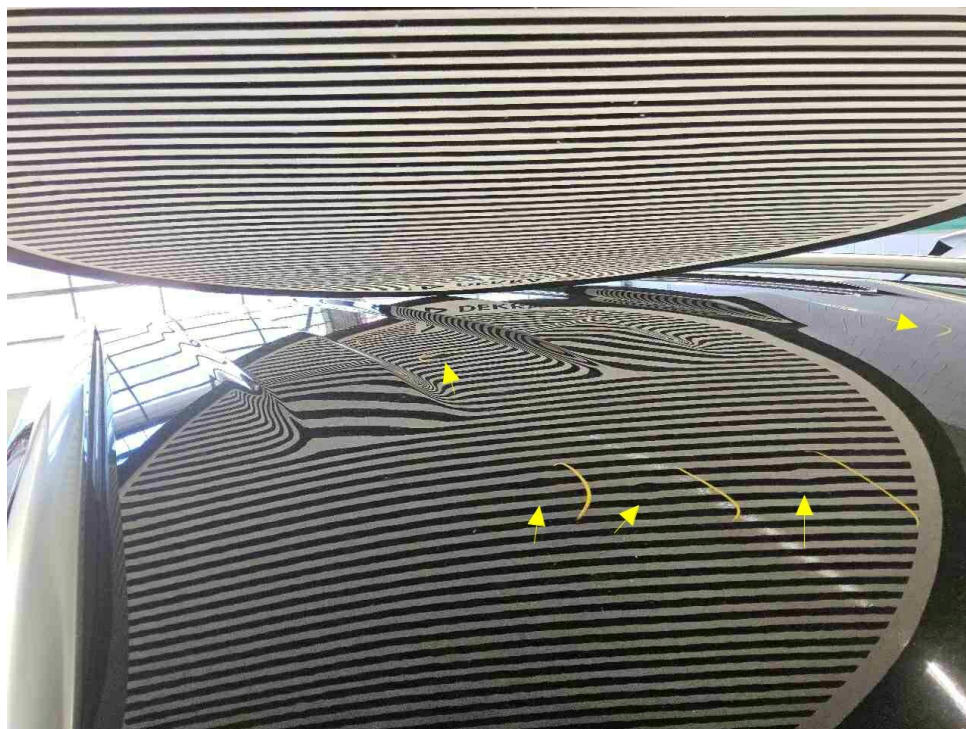
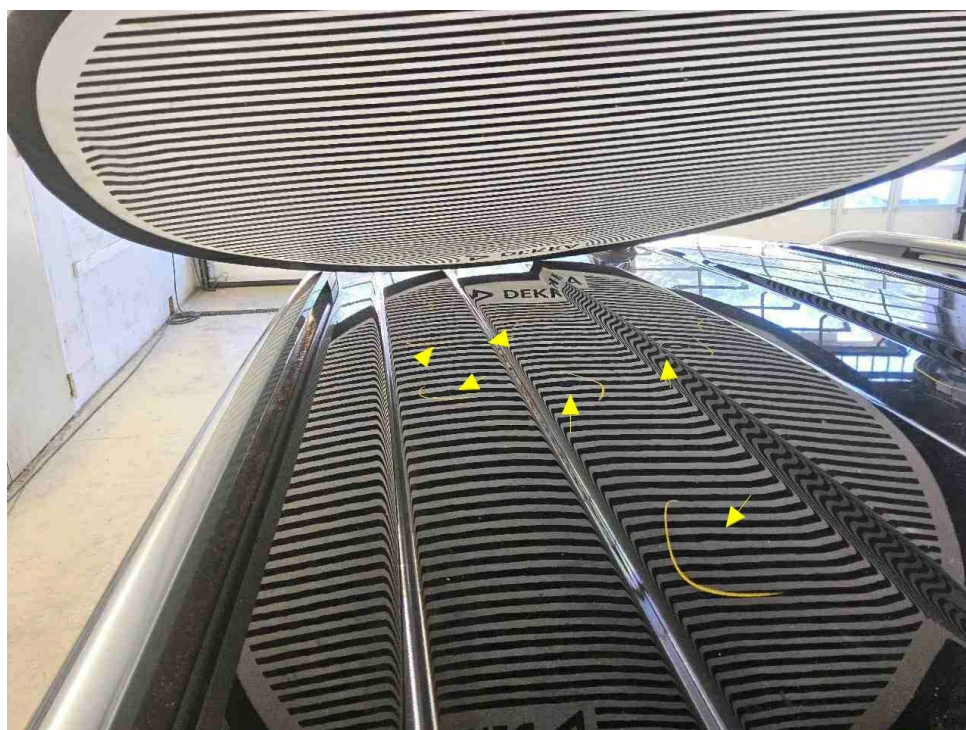
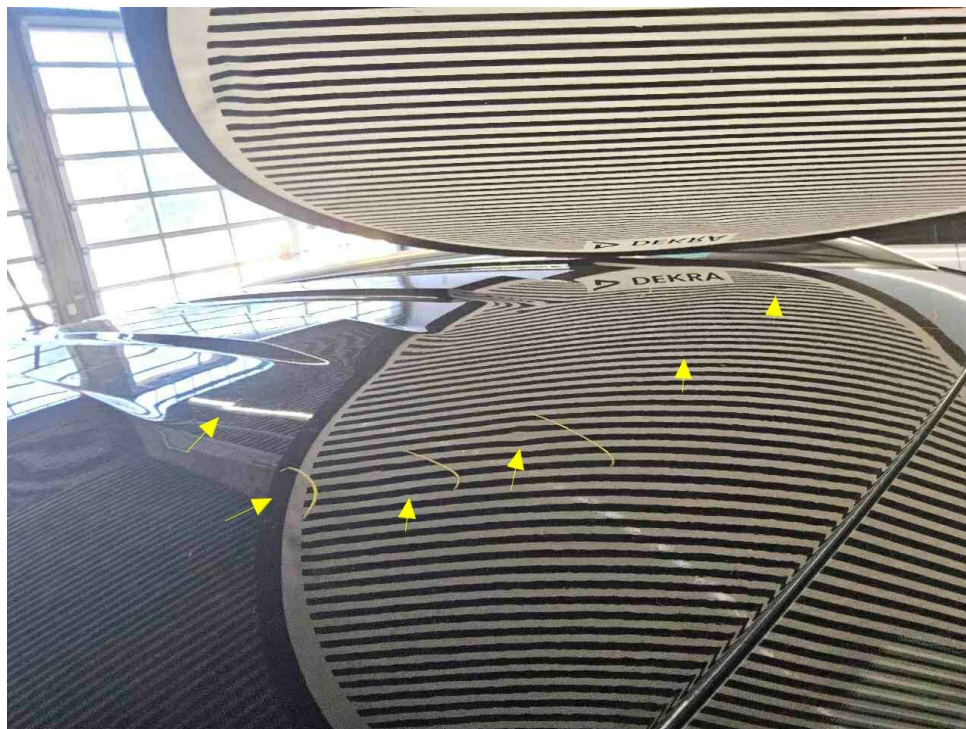
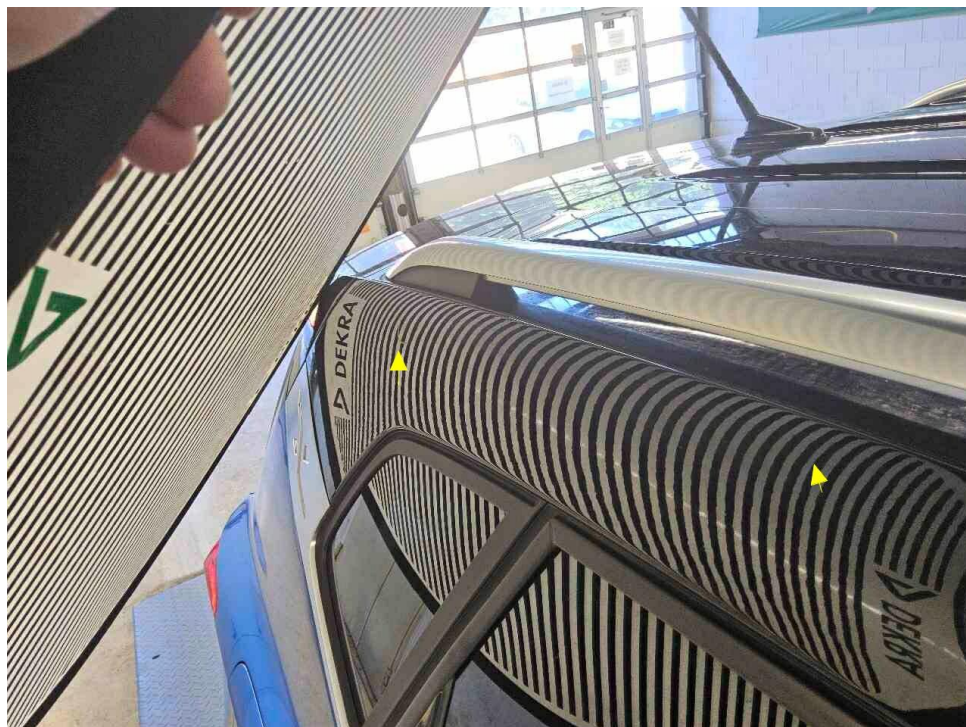
Bild 25 : Aktueller Hagelschaden, MH 16, Dach

Bild 26 : Aktueller Hagelschaden, MH 16, Dach

Bild 27 : Aktueller Hagelschaden, MH 16, Dach

Bild 28 : Aktueller Hagelschaden, MH 16, Dach

Bild 29 : Aktueller Hagelschaden, MH 16, Dach

Bild 30 : Aktueller Hagelschaden, MH 16, Dach

Bild 31 : Aktueller Hagelschaden, MH 16, Dach

Bild 32 : Aktueller Hagelschaden, MH 16, Dach 47, Dachrinnen rechts 2
