Zustandsbericht

Protokollnummer: 45970299
Auftrags-Nr / Referenz: 77010836
Besichtigungsdatum: 01.06.2026

Hersteller / Modell	BMW 320i Touring Aut.		
Kennzeichen	MG-SC 603	Fahrgestellnummer	WBA21FY070FS79065
Erstzulassung	06.03.2024	Laufleistung (abgelesen)	54.066 km
HSN/TSN	0005 / CVS 00134	Kraftstoffart / Zylinder	Benzin / 4
Fahrzeugart	PKW Kombi	Antriebsart	Heckantrieb
Schadstoffklasse	EURO6;WLTP;EA;PI/CI;M, N...	Getriebe / Anzahl Gänge	Automatik
Farbe	Weiß Uni	Besichtigungszustand	ausreichend
Leistung / Hubraum	135 kW / 1.998 ccm	Nächste HU	03/2027
Wartungsheft / Nachweis	digitaler Nachweis / unvollstä...	Restlauf bis Service	
Letzte Wartung		Polsterart	Alcantara/Leder
Vorschaden	Keine Feststellbar	Polsterfarbe	Schwarz
Nachlackierung	Feststellbar	zul. Gesamtgewicht	2.180 kg
Dokumente	ZB vorhanden (Kopie)	Anzahl Halter	unbekannt
Schlüssel soll/ist	2/2	Anzahl Sitze / Türen	5 / 5
Vertragsnummer	77010836	Re-Import	Nein

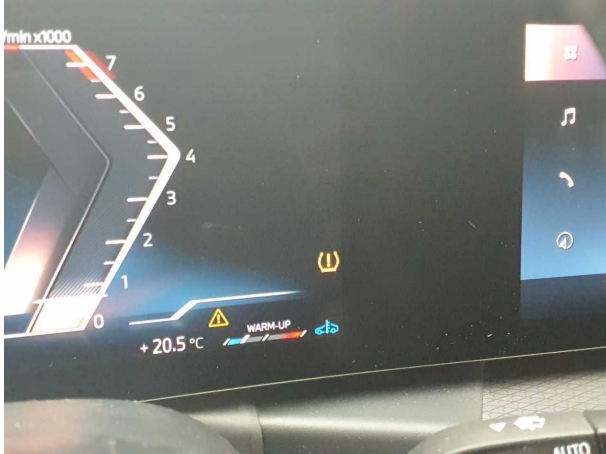
Beschädigung #1: Rad/Reifen: Drucksensor - leuchtet

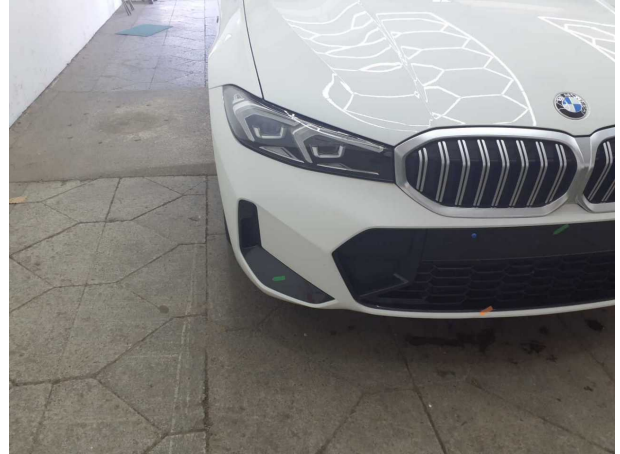
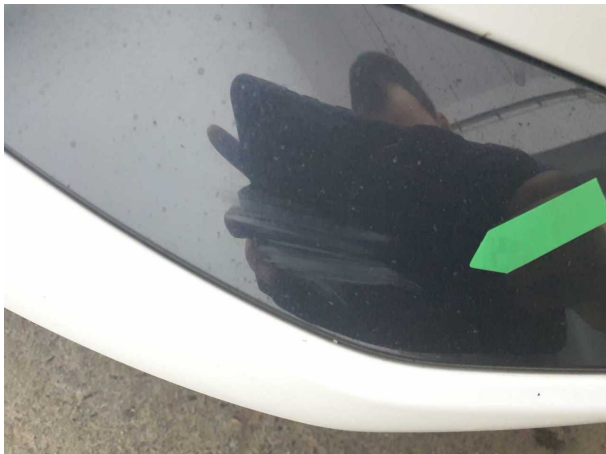
Beschädigung #2: Stossfänger vorn: Blende unter Scheinwerfer - Kratzer - Smart Repair

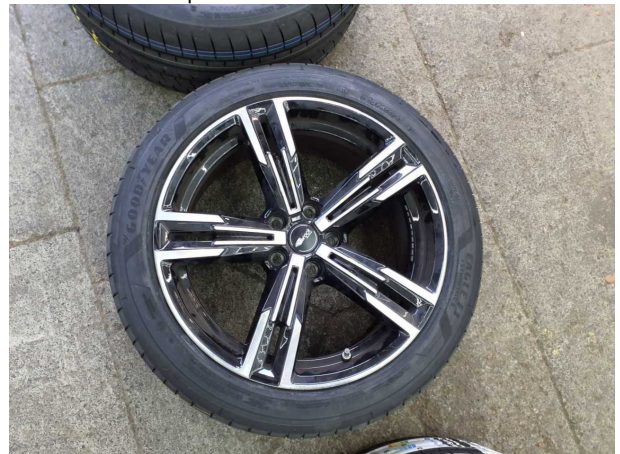
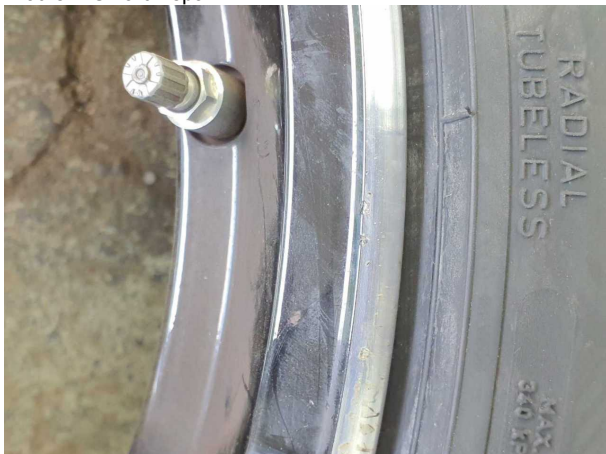
Beschädigung #3: 2.Radsatz: 1 Leichtmetallfelge - Kratzer - Wertminderung

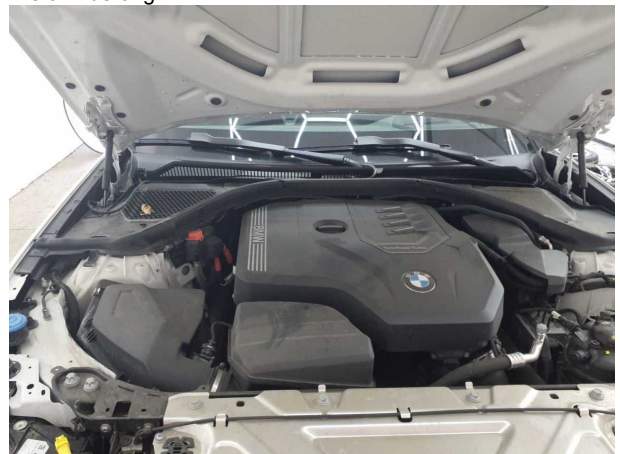
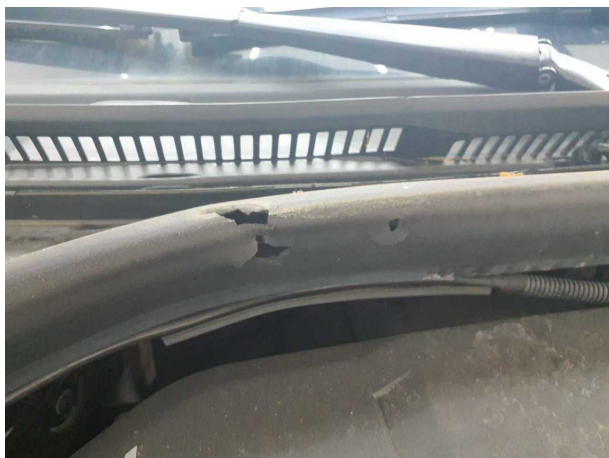
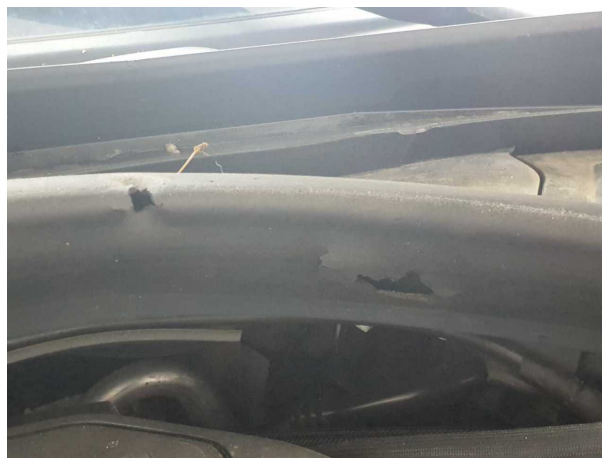
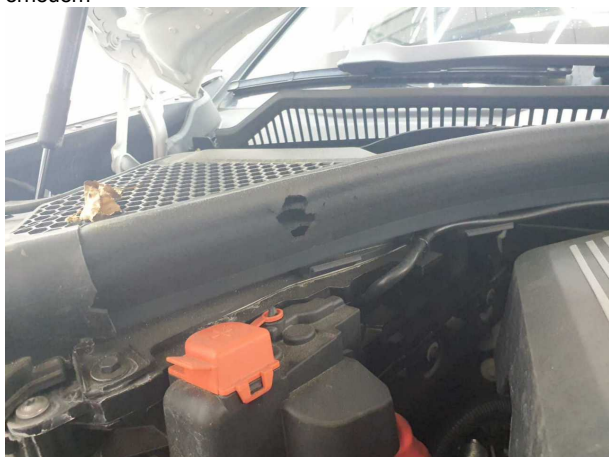
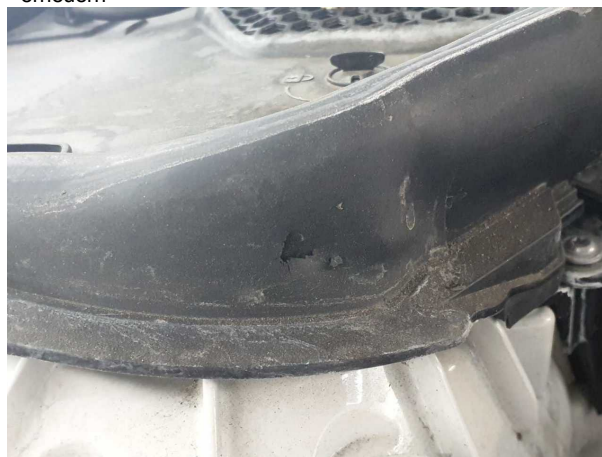
Beschädigung #4: Motor: Motorabdeckung (Dichtung) - beschädigt - erneuern

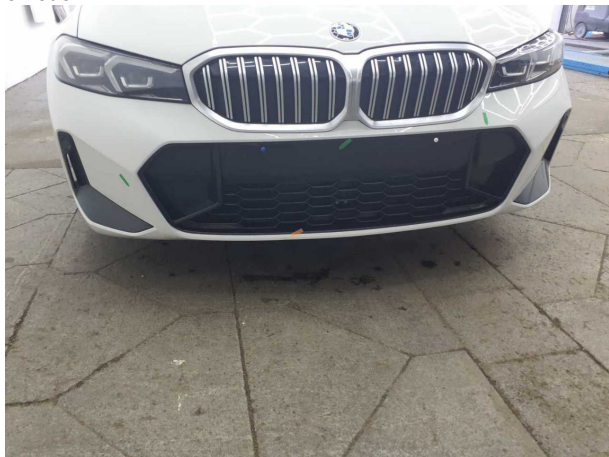
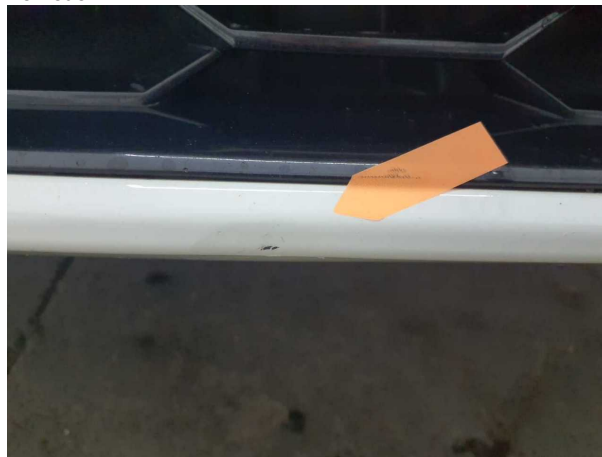
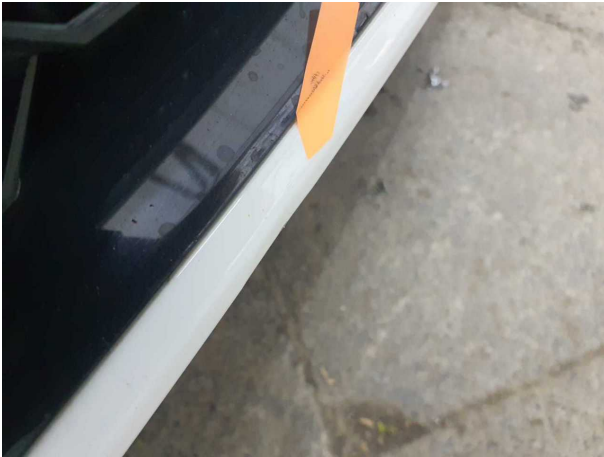
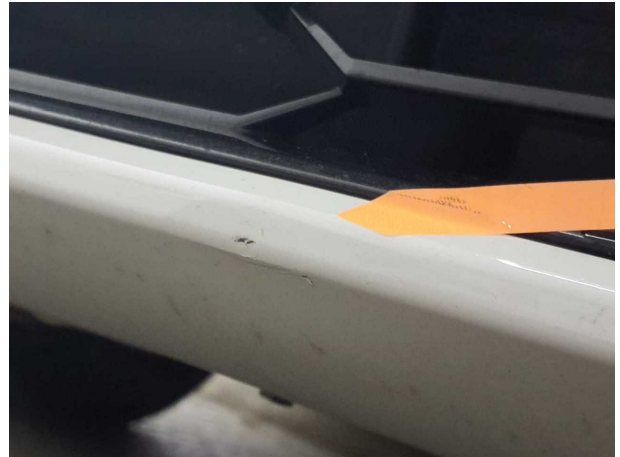
Beschädigung #5: Stossfänger vorn: Stossfänger vorn - Delle / Lackschaden - Smart Repair

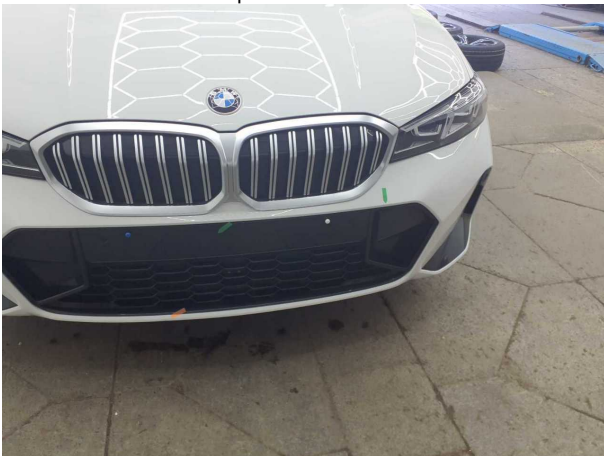
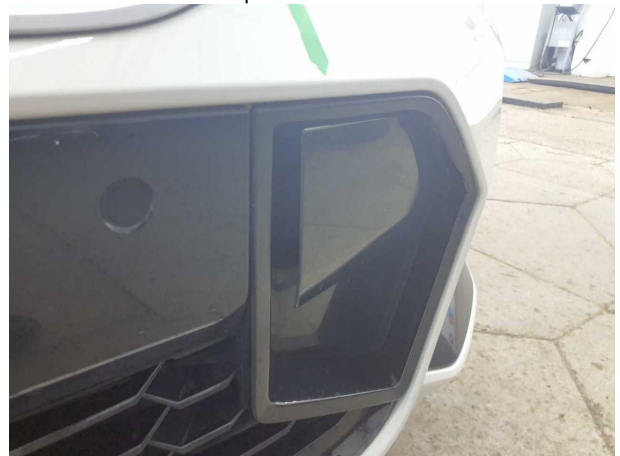
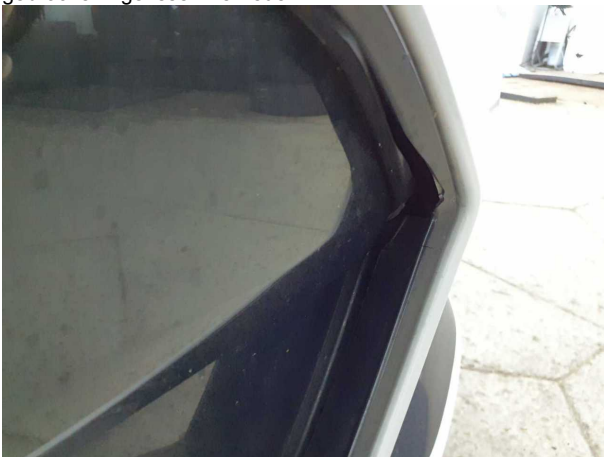
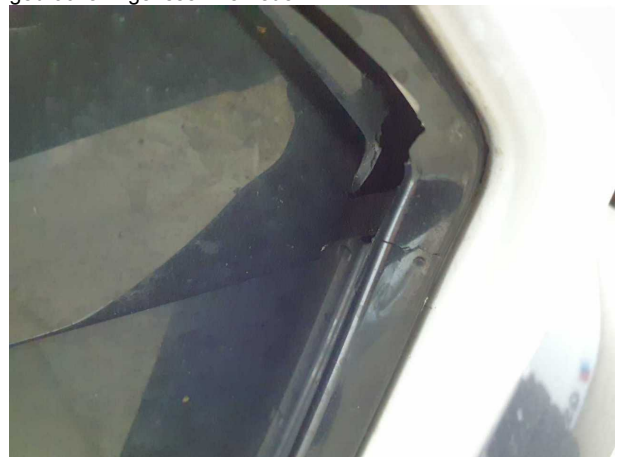
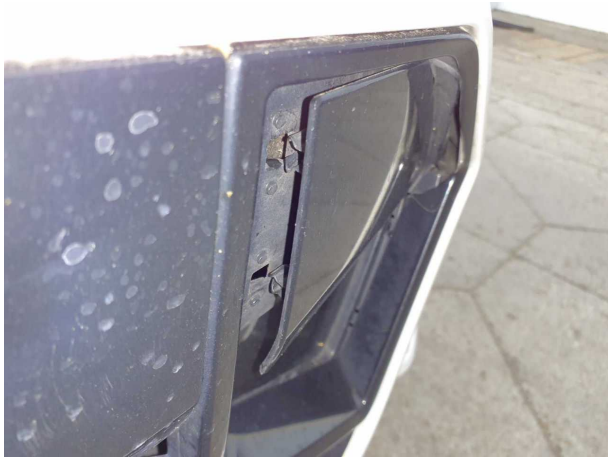
Beschädigung #6: Stossfänger vorn: Blende Stossfänger vorn - gebrochen / gerissen - erneuern

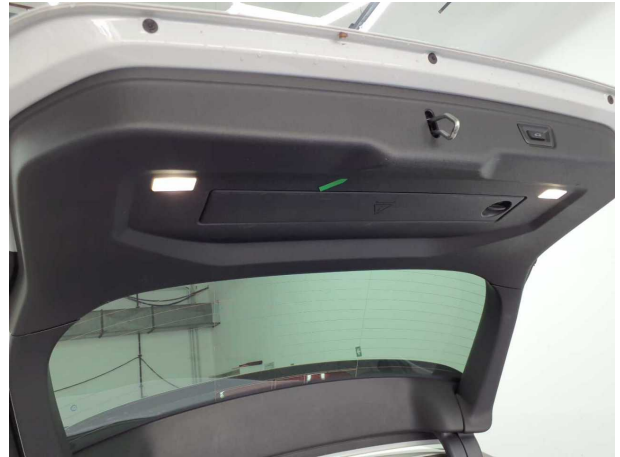
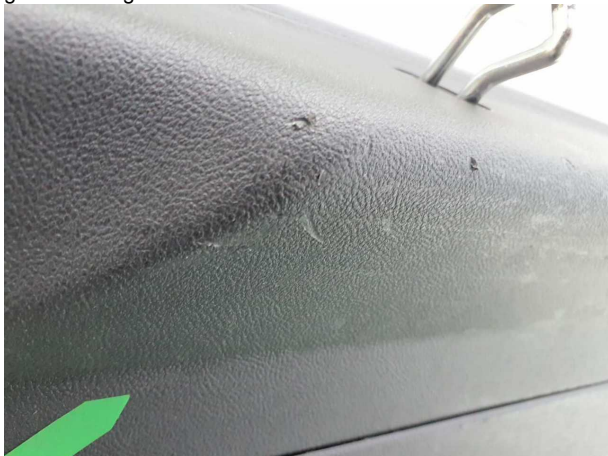
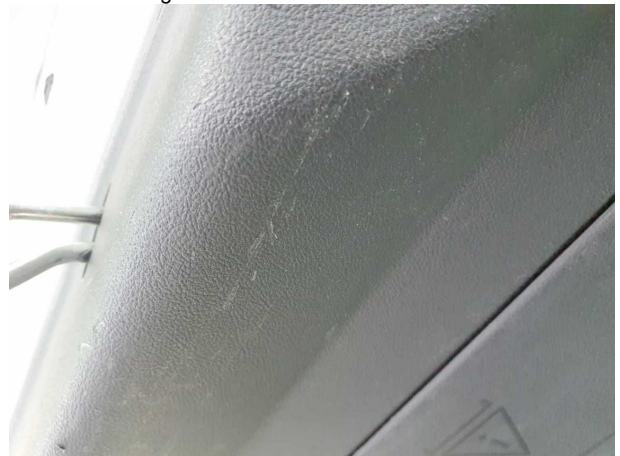
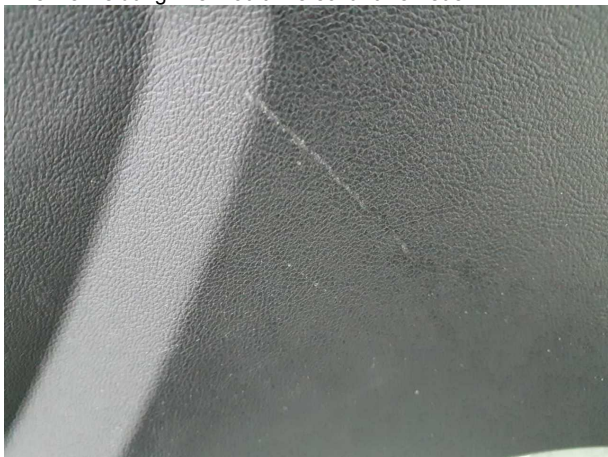
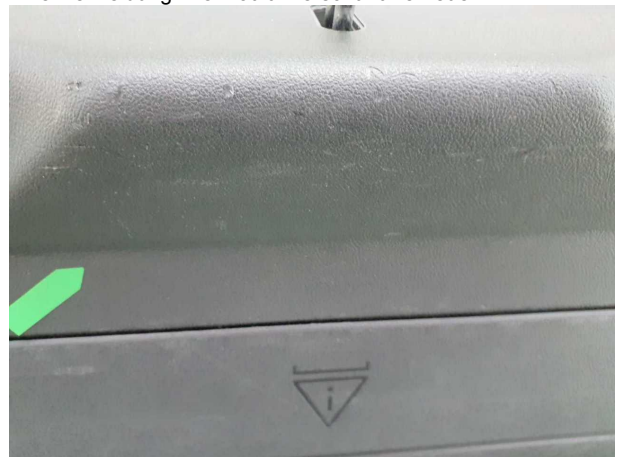
Beschädigung #7: Verkleidungen/Abdeckungen: Heckdeckel, Innenverkleidung - verkratzt / verschürft - erneuern

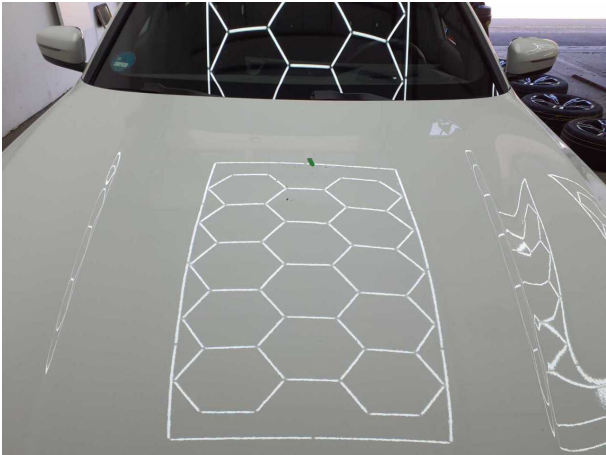
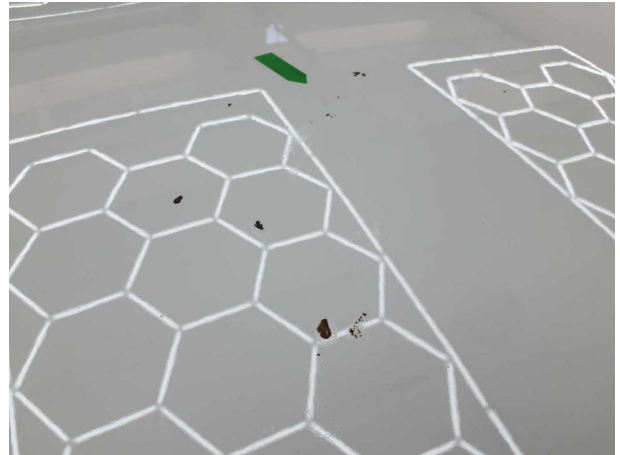
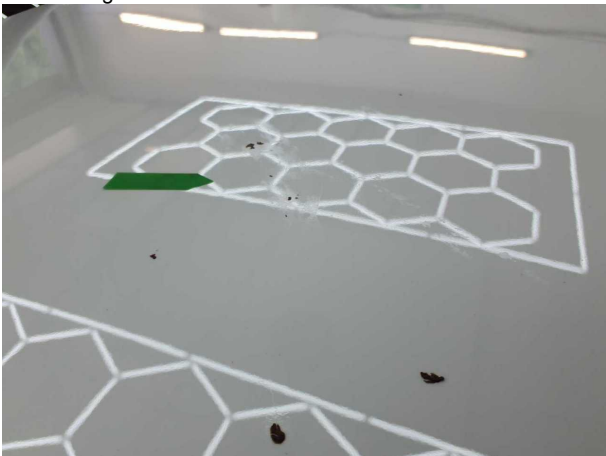
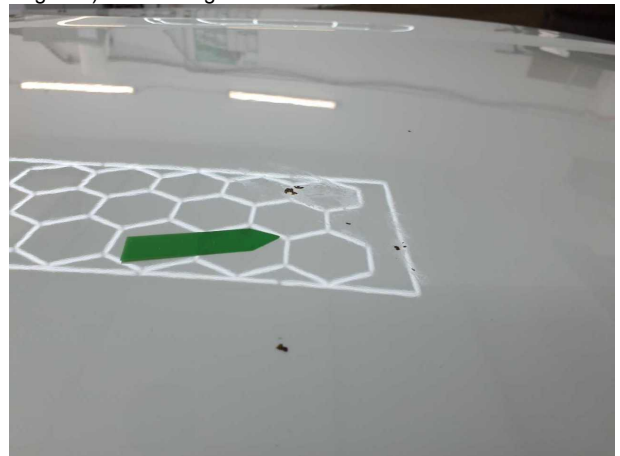
Beschädigung #8: Motorhaube: Motorhaube (eingebrannter Vogelkot)
- Lackmangel - lackieren

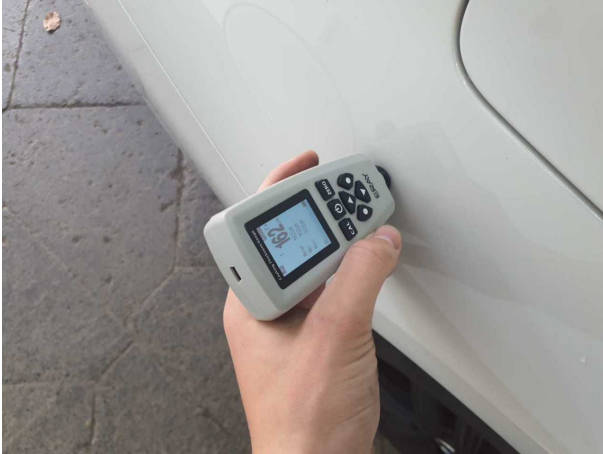
Nachlackierung 1: Seitenwand rechts

Nr.	Ort	Wertminderung
1	Seitenwand rechts, fachgerecht ausgeführt, Reparaturrechnung nicht vorhanden
