» Übersicht

Auftrags-Nr: 1002378570
Besichtigt am: 24.03.2026 12:39
Berichts-Nr: 10285410
FIN: WVVZZZCD6RW183821

» Fahrzeugdaten

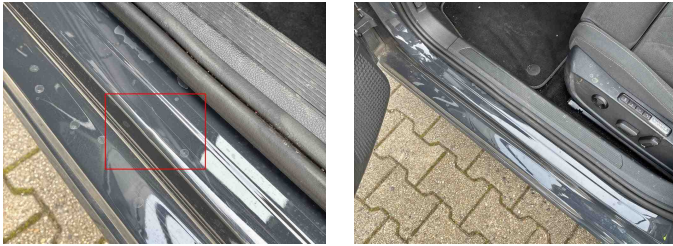
2 - Einstiegsschweller vorne links - Delle(n) - Akzeptabel (Gebrauchsspur)

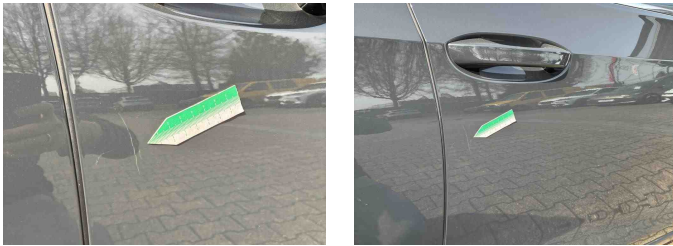
3 - Tür vorne rechts - Kratzer - Akzeptabel (Gebrauchsspur)
