Wertgutachten

Ihr Auftrag vom	10.06.2026 durch Raiffeisen-Impuls Fuhrparkmanagement GmbH & Co. KG
Besichtigungsort	36272 Niederaula, Industriestraße 11
Besichtigungsdatum	26.06.2026
Referenznummern	0002061976

Fahrzeugident.-Nr.	TMBLJ7NS0P8033427		
Fahrzeugart	PKW - SUV / Geländewagen	Farbton / Lackart	Schwarz / Perleffekt
Hersteller	Skoda	Nächste HU	03/2028
Typ / Verkaufsbez.	Kodiaq 2.0 TDI L&K 4x4	Laufleistung abgelesen	72.314 km
Erstzulassung	20.02.2023	Emissionsklasse	Euro 6
Getriebe / Gänge	Automatik / 6	Sitzplätze / Türen	5 / 5
Achsen / angetrieben	2 / 2	Anzahl Besitzer	keine Angabe
Motorart	Reihenmotor / Diesel	Hubraum / Nennleistung	1.968 ccm / 92 KW
Antriebsart	Allradantrieb

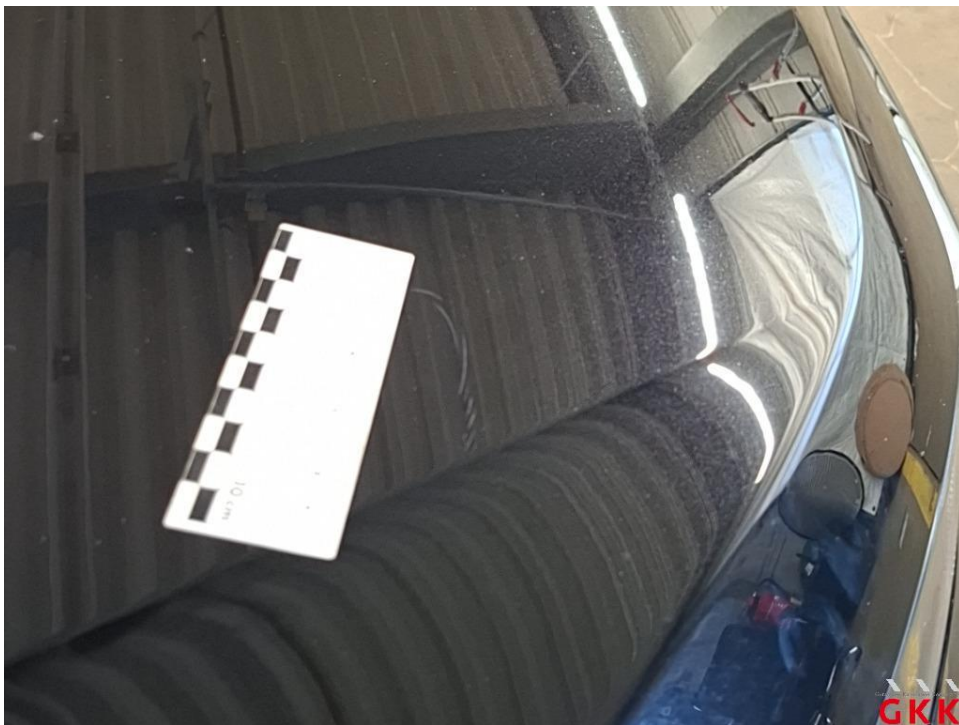
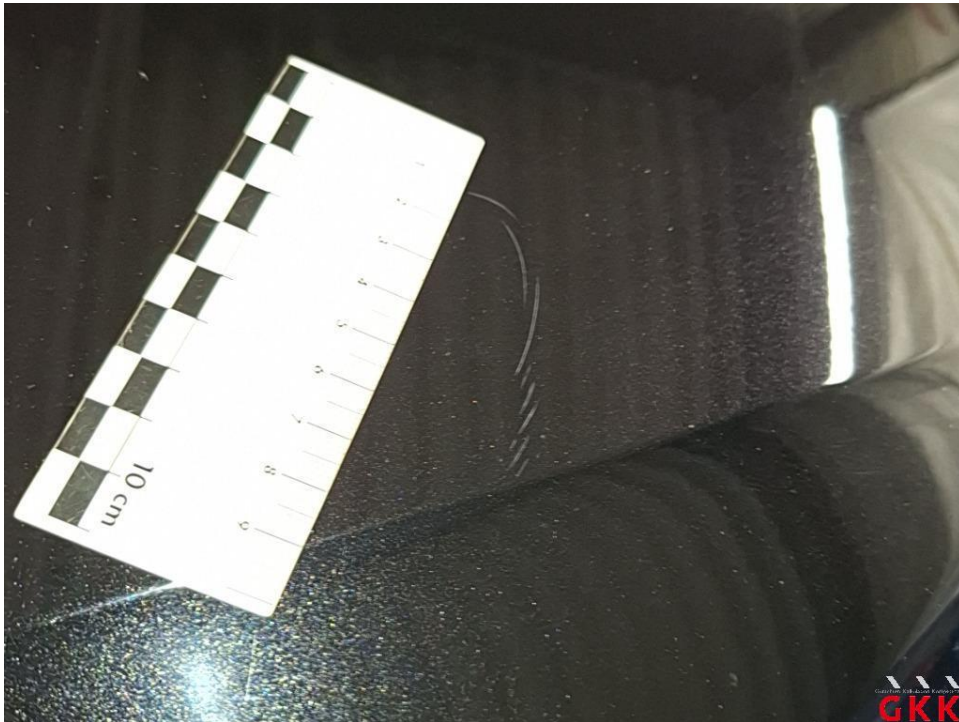
Bild 16 Motorhaube, verkratzt, lackieren

Bild 17 Motorhaube, verkratzt, lackieren

Front (Angaben ohne MwSt.)	Reparaturkosten	MW
Motorhaube, verkratzt, lackieren (Bild 16, Bild 17)	811,28 €	527,33 €
Frontscheibe mit Regensensor und Frontkamera, gerissen, ersetzen (Bild 18, Bild 19)	1483,50 €	1483,50 €
Dach (Angaben ohne MwSt.)	Reparaturkosten	MW
Dach Holm links, beschädigt, instand setzen - lackieren (Bild 21, Bild 22)	469,86 €	361,24 €
Heck (Angaben ohne MwSt.)	Reparaturkosten	MW
Stoßfänger hinten Verkleidung oberhalb -lackiert-, verkratzt, lackieren (Bild 23, Bild 24)	650,04 €	422,53 €
Interieur (Angaben ohne MwSt.)	Reparaturkosten	MW
Fußmatte(n) vorne links, beschädigt, ersetzen (Bild 20)	86,55 €	56,26 €

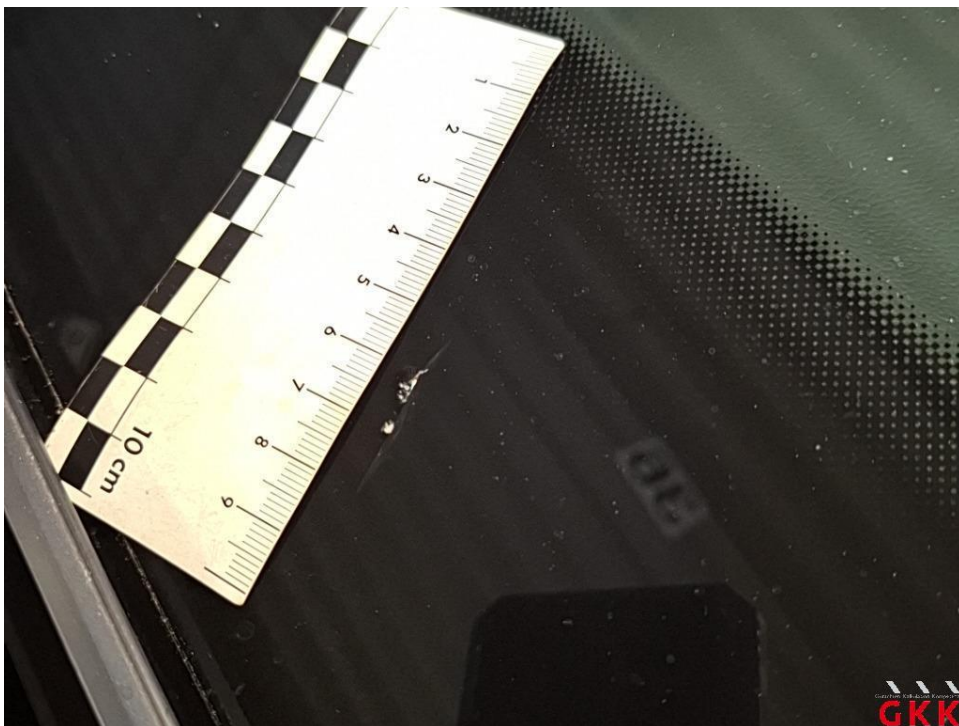
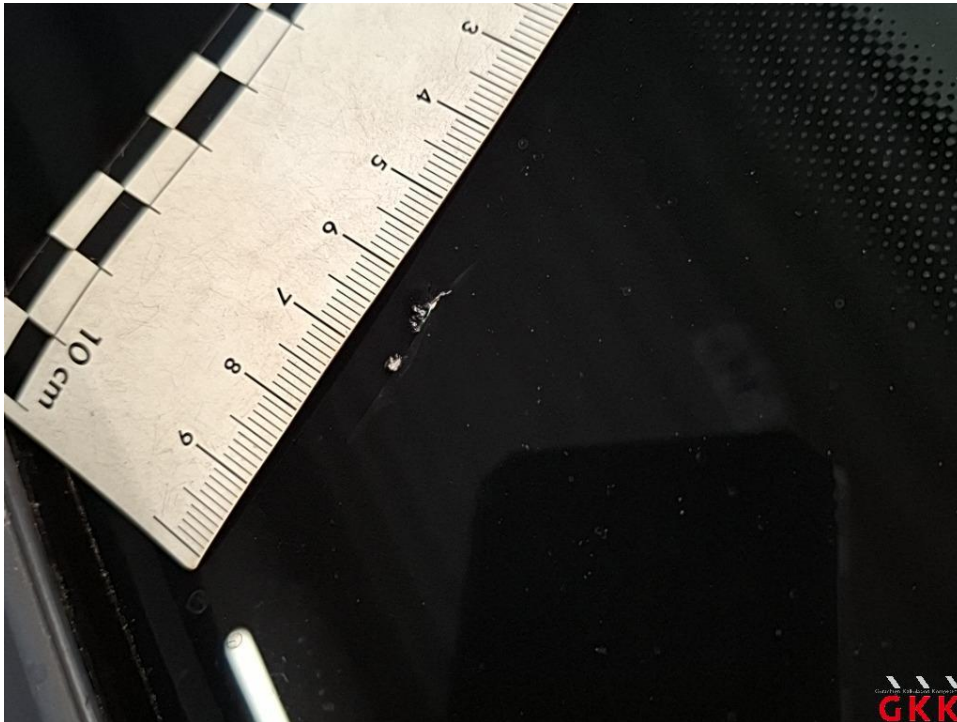
Bild 18 Frontscheibe, mit Regensensor und Frontkamera, gerissen, ersetzen

Bild 19 Frontscheibe, mit Regensensor und Frontkamera, gerissen, ersetzen

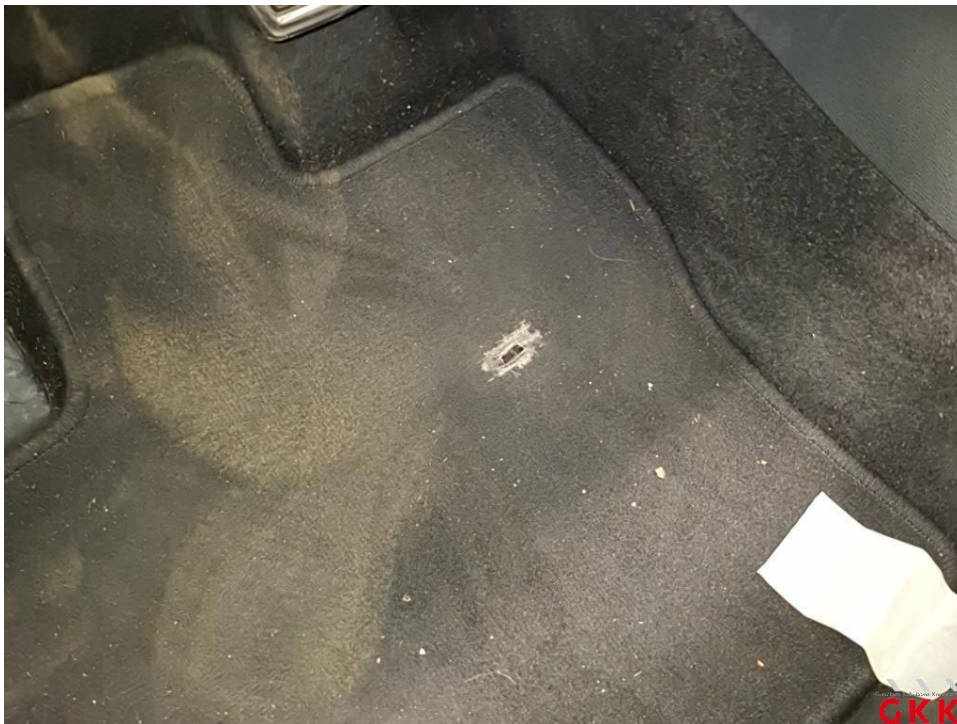
Bild 20 Fußmatte(n), vorne links, beschädigt, ersetzen

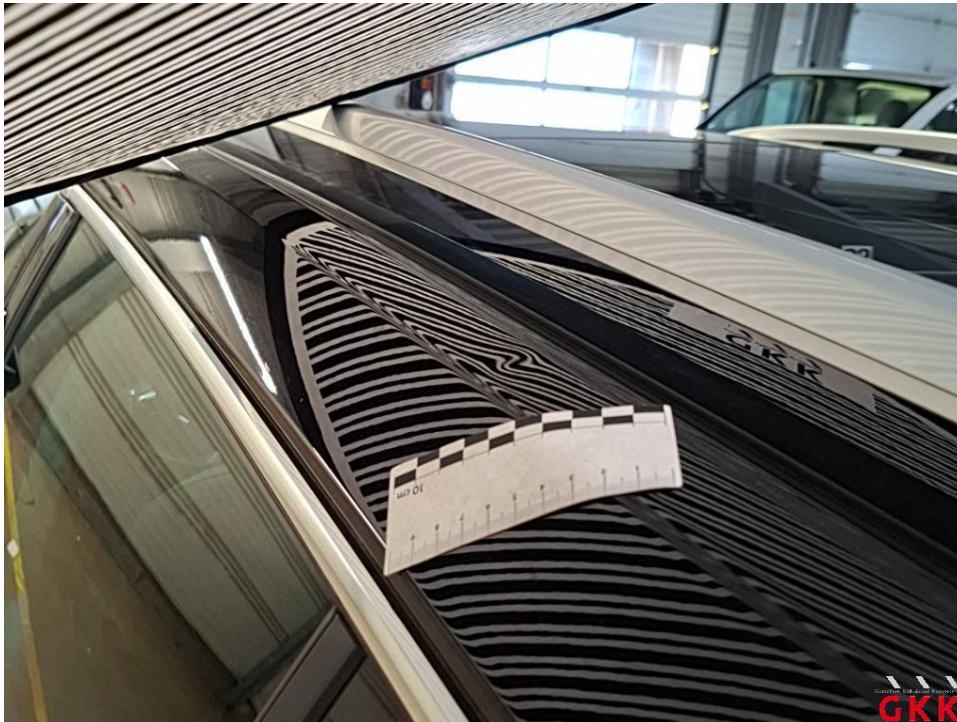
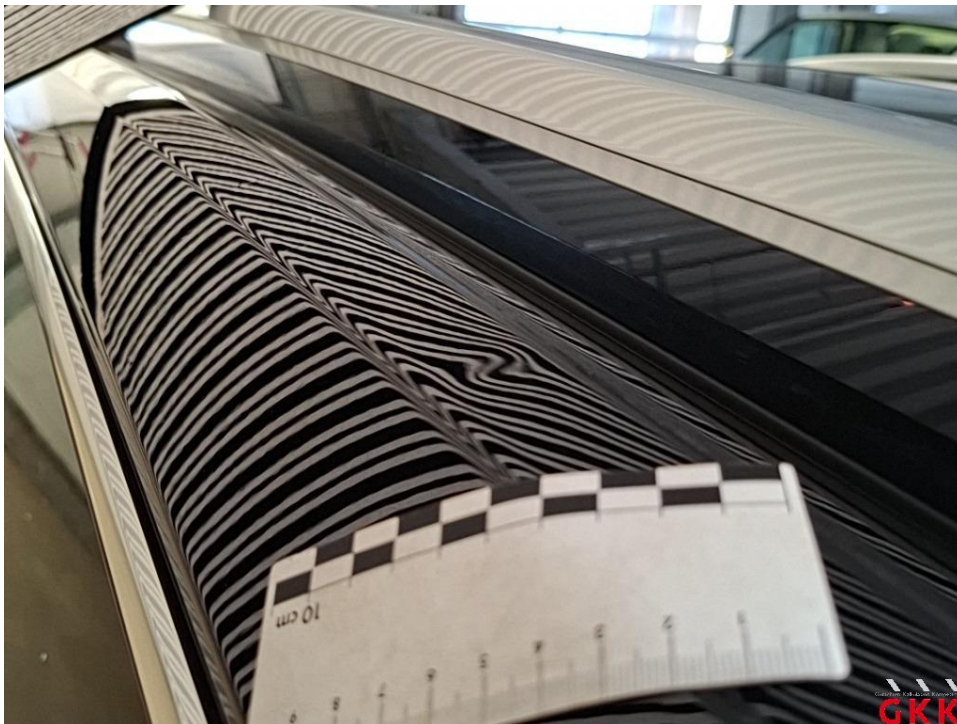
Bild 21 Dach, Holm links, beschädigt, instand setzen - lackieren

Bild 22 Dach, Holm links, beschädigt, instand setzen - lackieren

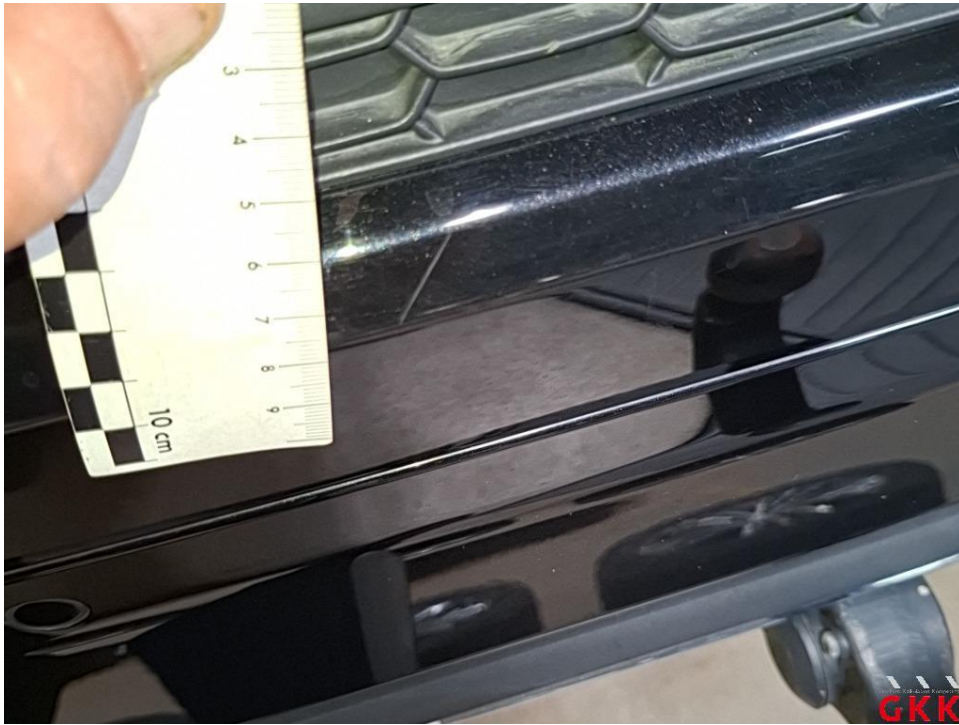
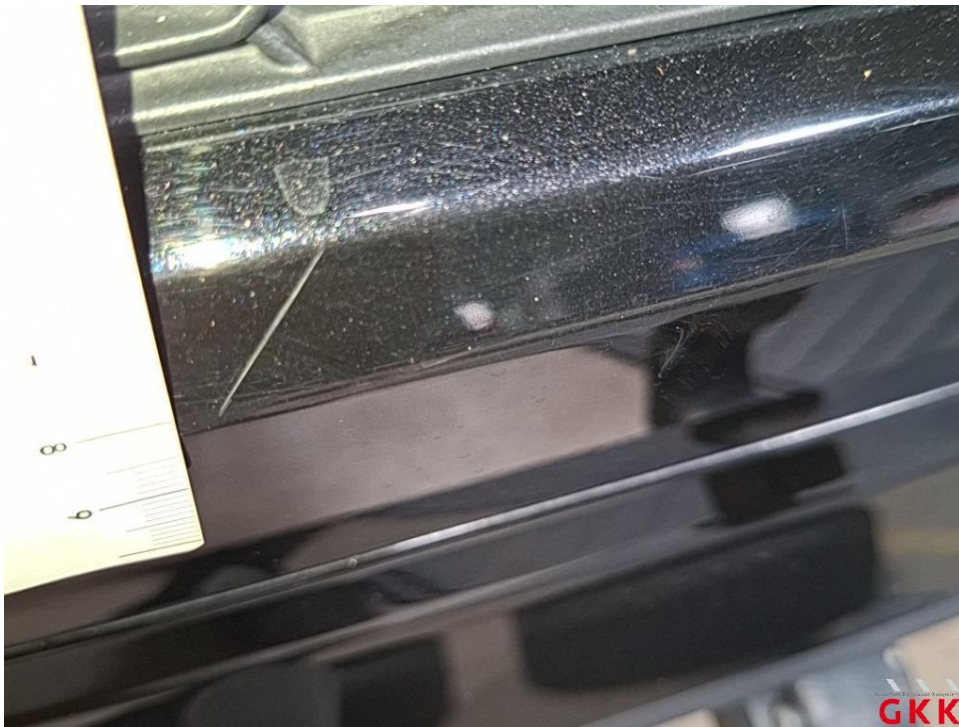
Bild 23 Stoßfänger hinten, Verkleidung oberhalb -lackiert-, verkratzt, lackieren

Bild 24 Stoßfänger hinten, Verkleidung oberhalb -lackiert-, verkratzt, lackieren
