## » Übersicht

| <b>Auftrags-Nr:</b> | 1002363225 |
| <b>Berichts-Nr:</b> | 10216802 |
| <b>FIN:</b> | VSSZZZKJ7PR022539 |

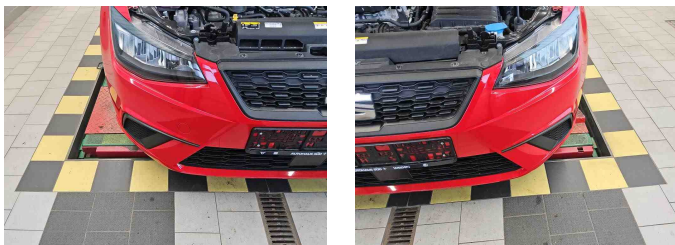
| Nr | Bauteil | Schadensbeschreibung | Reparaturempfehlung |
|---|---|---|---|
| 1 | Stoßfänger vorne | Steinschlag | Akzeptabel (Gebrauchsspur) |

1 - Stoßfänger vorne - Steinschlag - Akzeptabel (Gebrauchsspur)

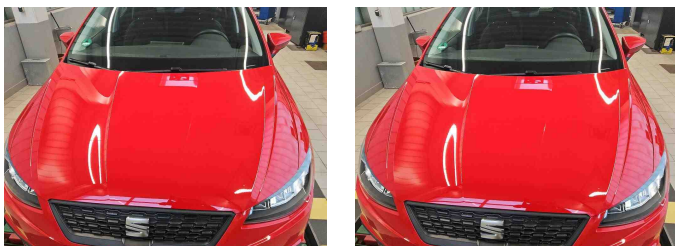
| Nr | Bauteil | Schadensbeschreibung | Reparaturempfehlung |
|---|---|---|---|
| 2 | Motorhaube | Steinschlag | Akzeptabel (Gebrauchsspur) |

2 - Motorhaube - Steinschlag - Akzeptabel (Gebrauchsspur)

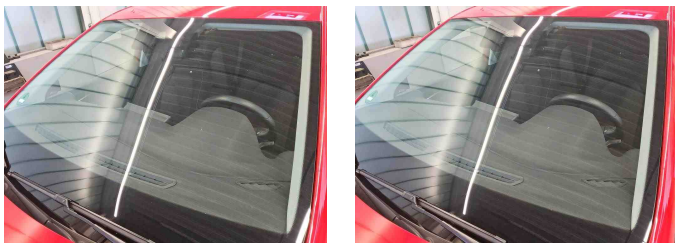
| Nr | Bauteil | Schadensbeschreibung | Reparaturempfehlung |
|---|---|---|---|
| 3 | Windschutzscheibe | Steinschlag | Akzeptabel (Gebrauchsspur) |

3 - Windschutzscheibe - Steinschlag - Akzeptabel (Gebrauchsspur)
