Wertgutachten

Ihr Auftrag vom	21.05.2026 durch Raiffeisen-Impuls Fuhrparkmanagement GmbH & Co. KG
Besichtigungsort	36272 Niederaula, Industriestraße 11
Besichtigungsdatum	08.06.2026
Referenznummern	0002076453

Fahrzeugident.-Nr.	VNKKBAC330A309686		
Fahrzeugart	PKW - Schräghecklimousine	Farbton / Lackart	Weiß / Uni
Hersteller	Toyota	Nächste HU	keine Angabe
Typ / Verkaufsbez.	Yaris 1.5 Dual-VVT-iE Hybrid Business Edition	Laufleistung abgelesen	11.859 km
Erstzulassung	28.08.2023	Emissionsklasse	Euro 6d
Getriebe / Gänge	Automatik (stufenlos) / keine Angabe	Sitzplätze / Türen	5 / 5
Achsen / angetrieben	2 / 1	Anzahl Besitzer	unbekannt
Motorart	Reihenmotor / Benzin / Elektro	Hubraum / Nennleistung	1.490 ccm / 85 KW
Antriebsart	Frontantrieb

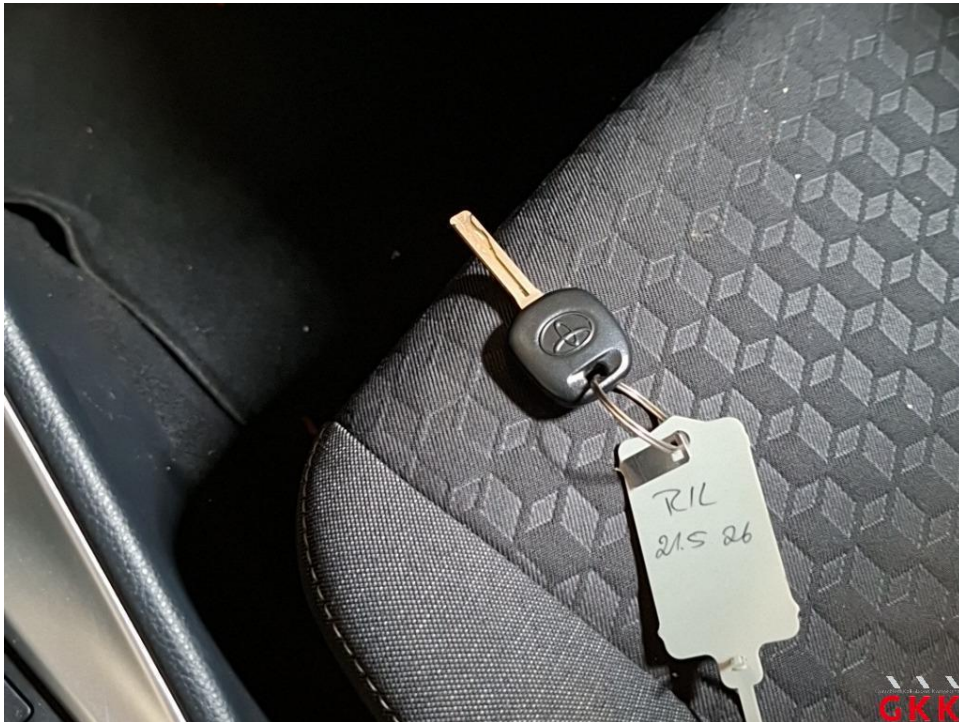
Bild 15 Hauptschlüssel, mit Fernbedienung, fehlt, ersetzen

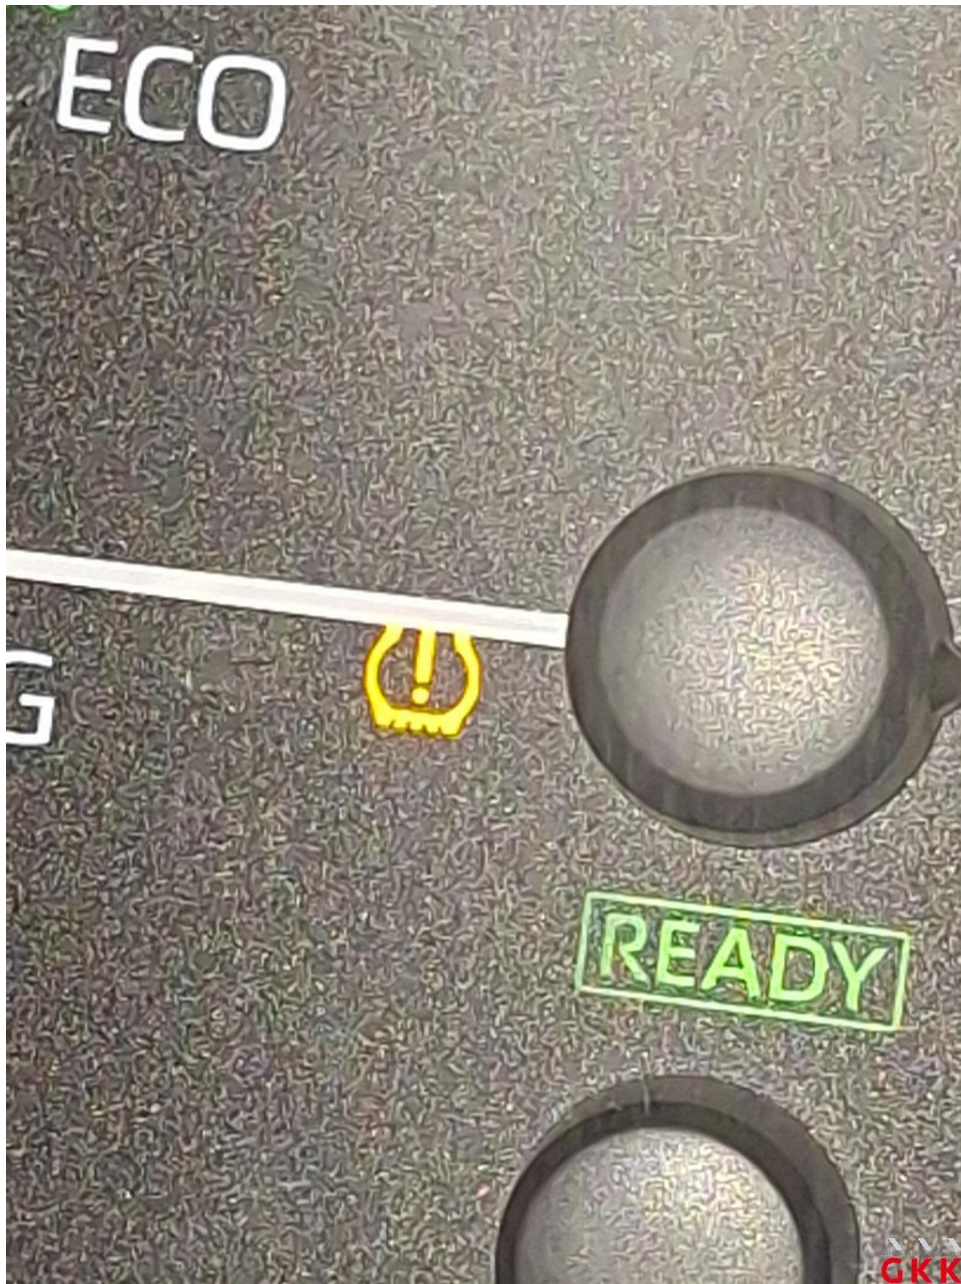
Beschriftungs- / Werbefolie, beklebt, entkleben	60,00 €	60,00 €
Interieur (Angaben ohne MwSt.)	Reparaturkosten	MW
Kombiinstrument Reifendruckkontrolle, aktiv, prüfen (Bild 16)	31,90 €	31,90 €
Schlüssel/Schließanl. (Angaben ohne MwSt.)	Reparaturkosten	MW
Hauptschlüssel mit Fernbedienung, fehlt, ersetzen (Bild 15)	325,45 €	325,45 €
Sonstiges (Angaben ohne MwSt.)	Reparaturkosten	MW
Inspektion groß Kleinwagen, kein gültiger Nachweis vorhanden, durchführen (Bild 17)	611,57 €	611,57 €
Fahrzeug außen, Lackierung verwittert / matt, aufbereiten (Bild 28, Bild 29)	239,28 €	239,28 €

Bild 16 Kombiinstrument, Reifendruckkontrolle, aktiv, prüfen

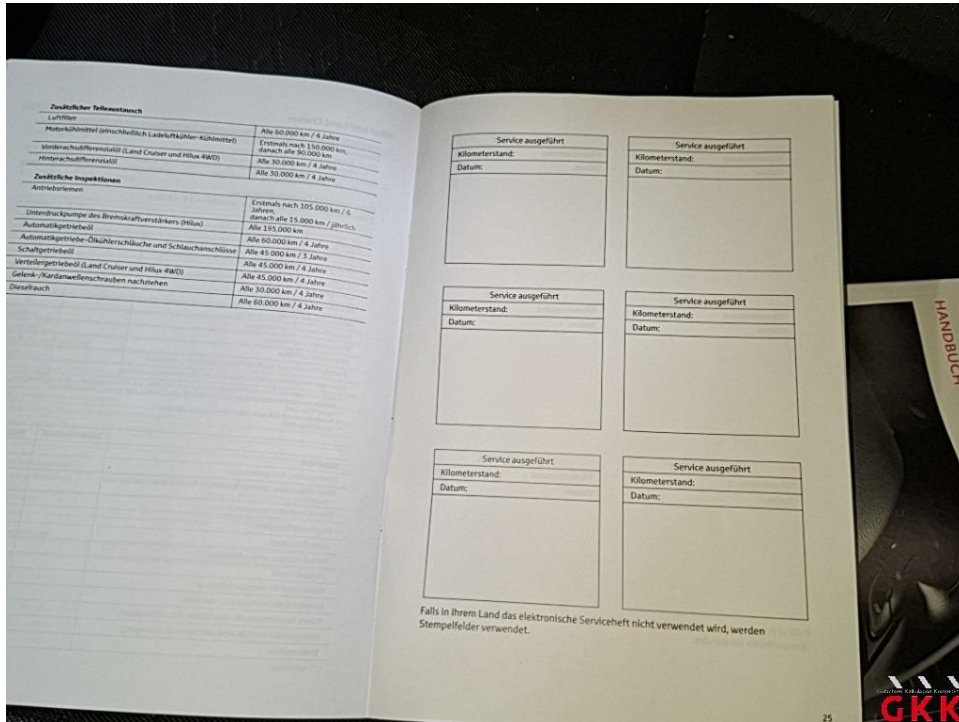
Bild 17 Inspektion groß, Kleinwagen, kein gültiger Nachweis vorhanden, durchführen

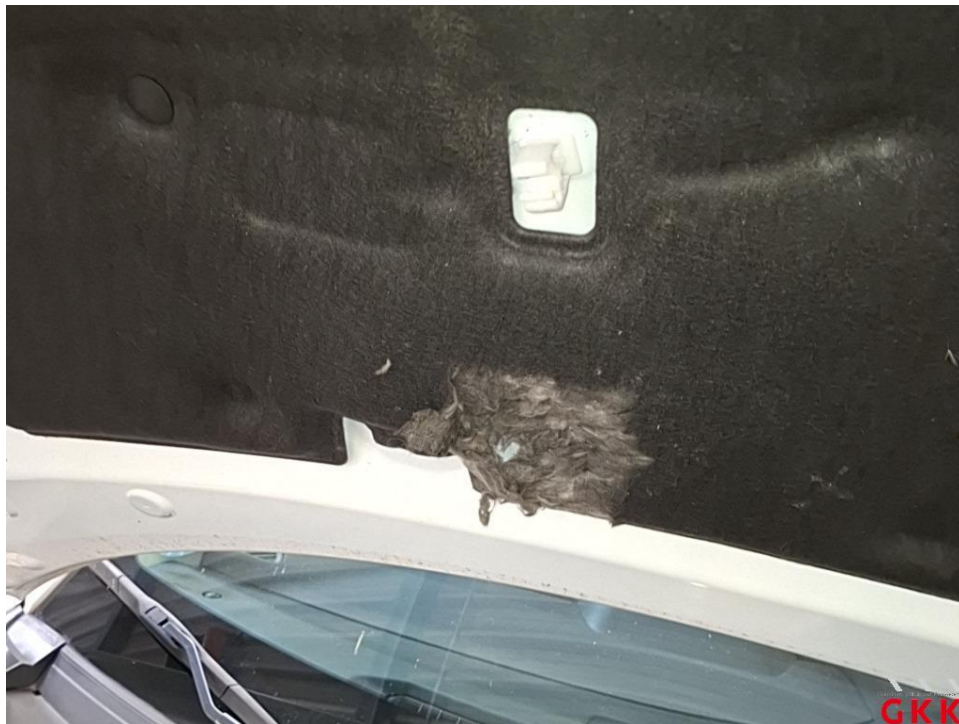
Wertbeeinflussende Faktoren		
Front (Angaben ohne MwSt.)	Reparaturkosten	MW
Motorhaube Dämmmatte, beschädigt, ersetzen (Bild 18)	256,35 €	205,08 €
Dach (Angaben ohne MwSt.)	Reparaturkosten	MW
Dach, beschädigt, kalt drücken (Bild 30, Bild 31, Bild 32)	300,00 €	300,00 €
Seite rechts (Angaben ohne MwSt.)	Reparaturkosten	MW
Seitenwand rechts, beschädigt, instand setzen - lackieren (Bild 33, Bild 34, Bild 35)	820,77 €	688,52 €
Spiegelgehäuse rechts Blinker, verkratzt, ersetzen (Bild 23, Bild 24)	139,70 €	111,76 €
Spiegelgehäuse rechts Kappe -lackiert-, verkratzt, lackieren (Bild 22)	395,29 €	316,23 €
Reifen, Felgen, Radkappen (Angaben ohne MwSt.)	Reparaturkosten	MW
Radkappe(n) vorne links, beschädigt, ersetzen (Bild 25, Bild 26, Bild 27)	53,13 €	42,50 €
Radkappe(n) hinten rechts, fehlt, ersetzen (Bild 21)	53,13 €	53,13 €
Satz Sommerreifen, fehlt, ersetzen (Bild 19, Bild 20)	438,13 €	438,13 €
Exterieur (Angaben ohne MwSt.)	Reparaturkosten	MW

Bild 18 Motorhaube, Dämmmatte, beschädigt, ersetzen

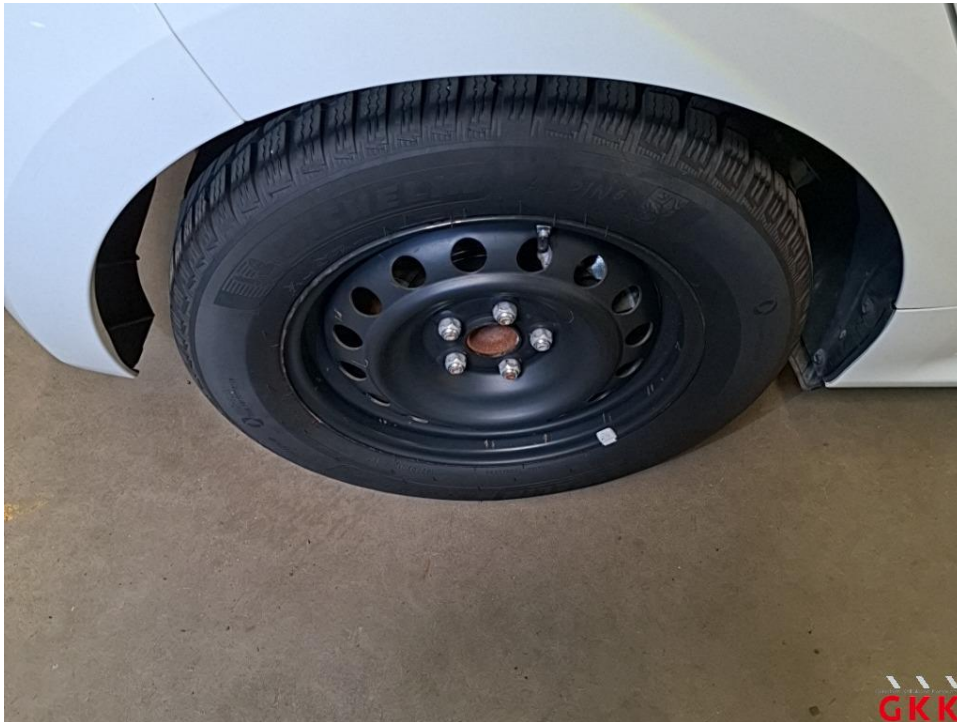
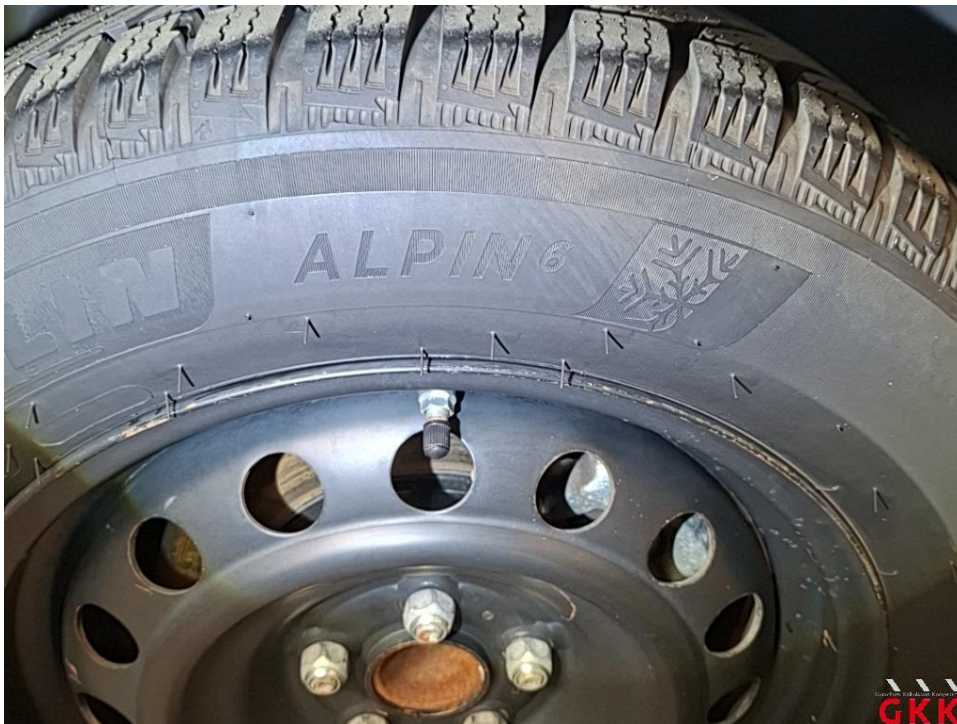
Bild 19 Satz Sommerreifen, fehlt, ersetzen

Bild 20 Satz Sommerreifen, fehlt, ersetzen

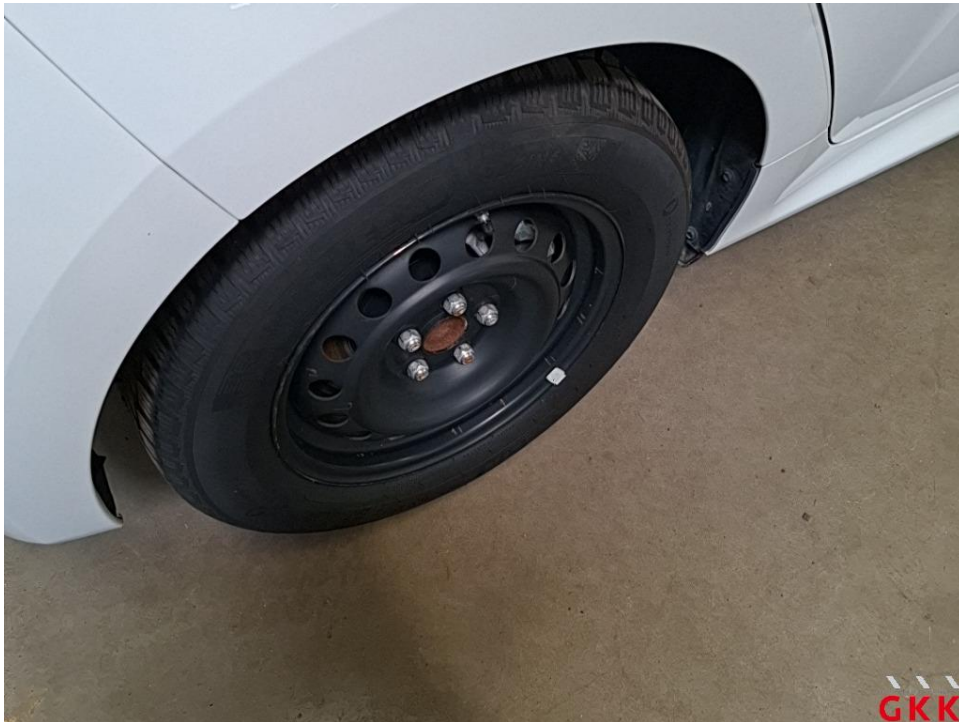
Bild 21 Radkappe(n), hinten rechts, fehlt, ersetzen

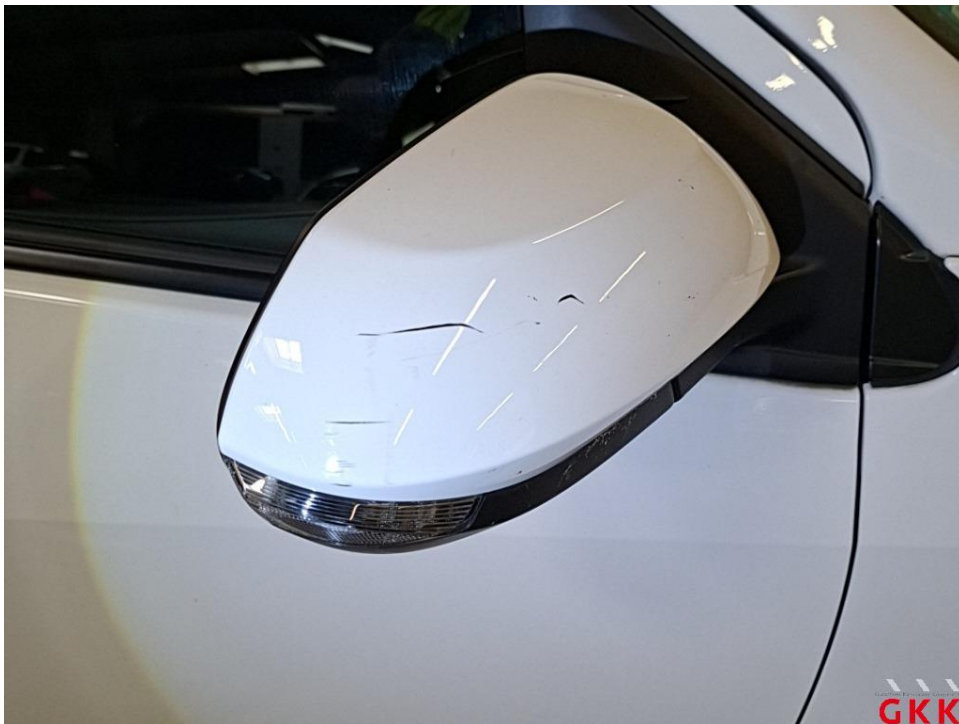
Bild 22 Spiegelgehäuse rechts, Kappe -lackiert-, verkratzt, lackieren

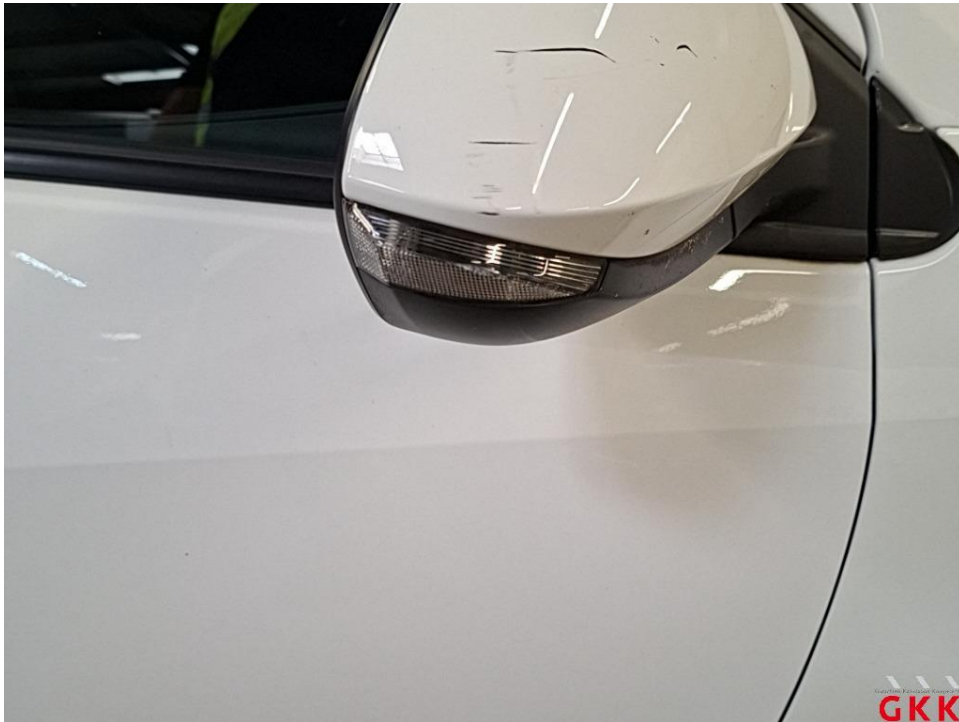
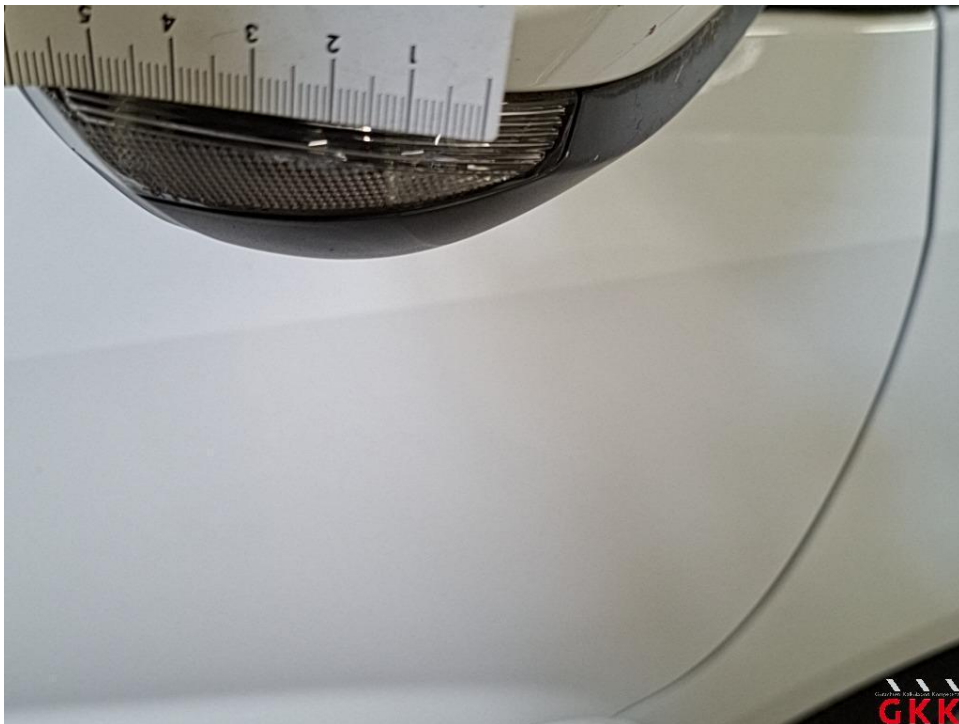
Bild 23 Spiegelgehäuse rechts, Blinker, verkratzt, ersetzen

Bild 24 Spiegelgehäuse rechts, Blinker, verkratzt, ersetzen

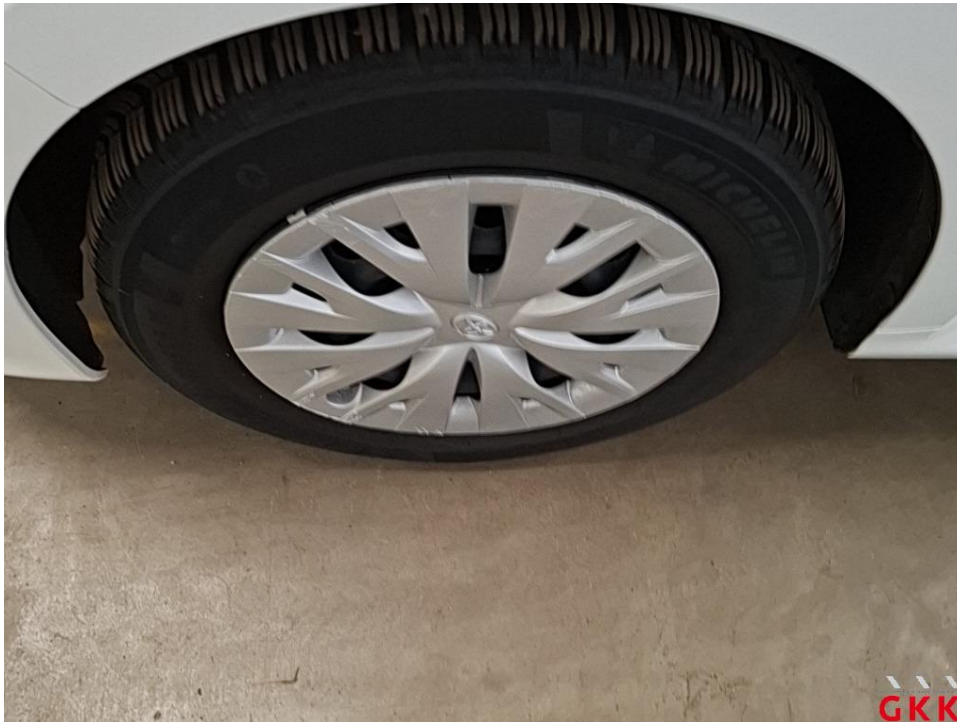
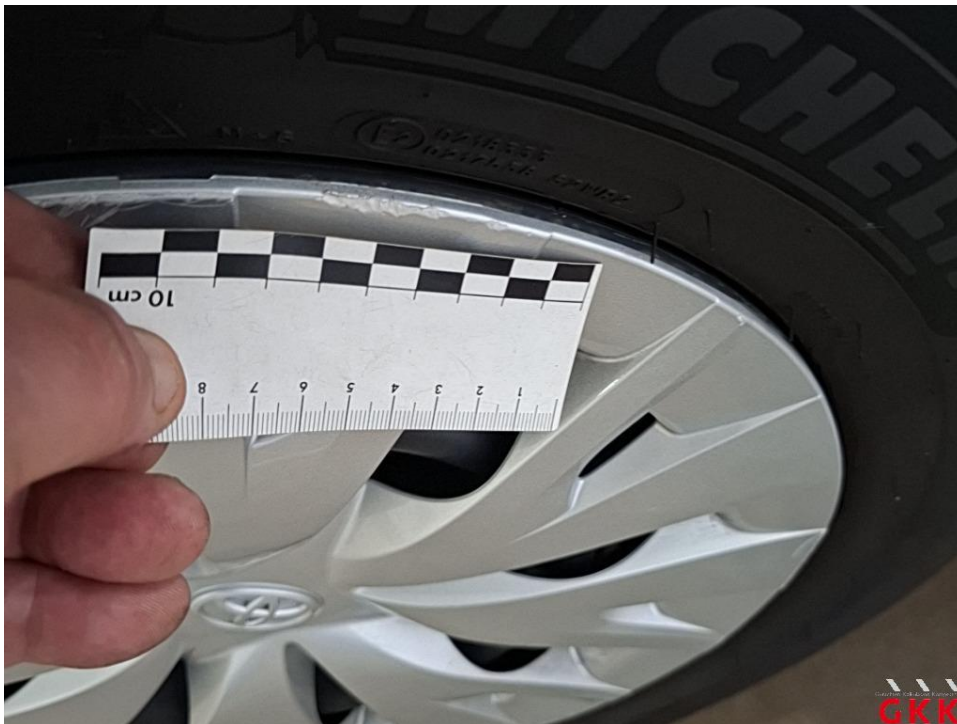
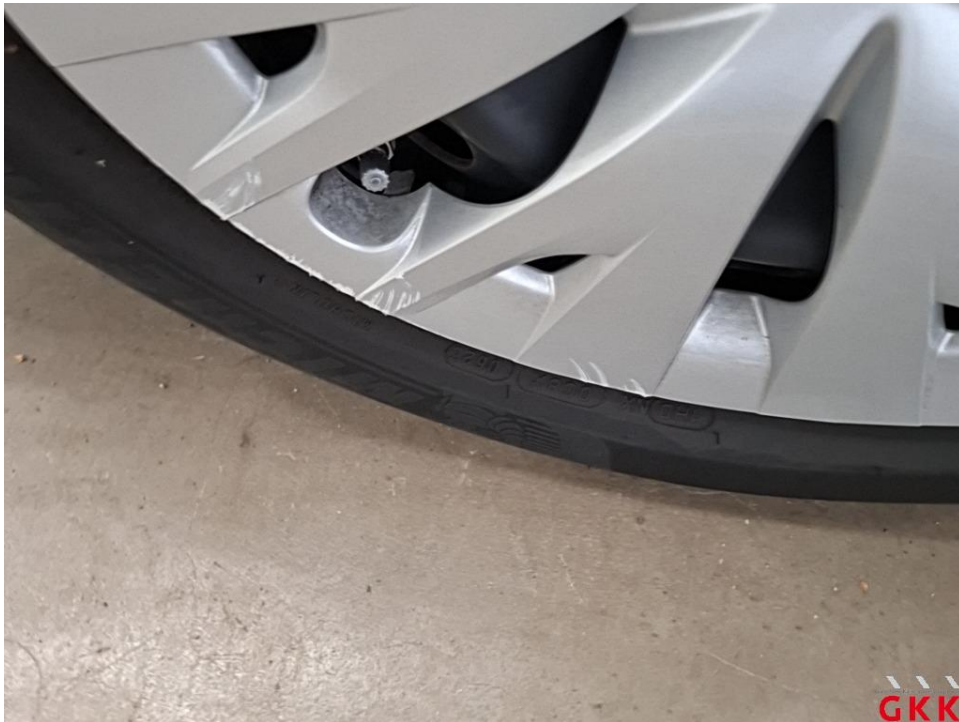
Bild 25 Radkappe(n), vorne links, beschädigt, ersetzen

Bild 26 Radkappe(n), vorne links, beschädigt, ersetzen

Bild 27 Radkappe(n), vorne links, beschädigt, ersetzen

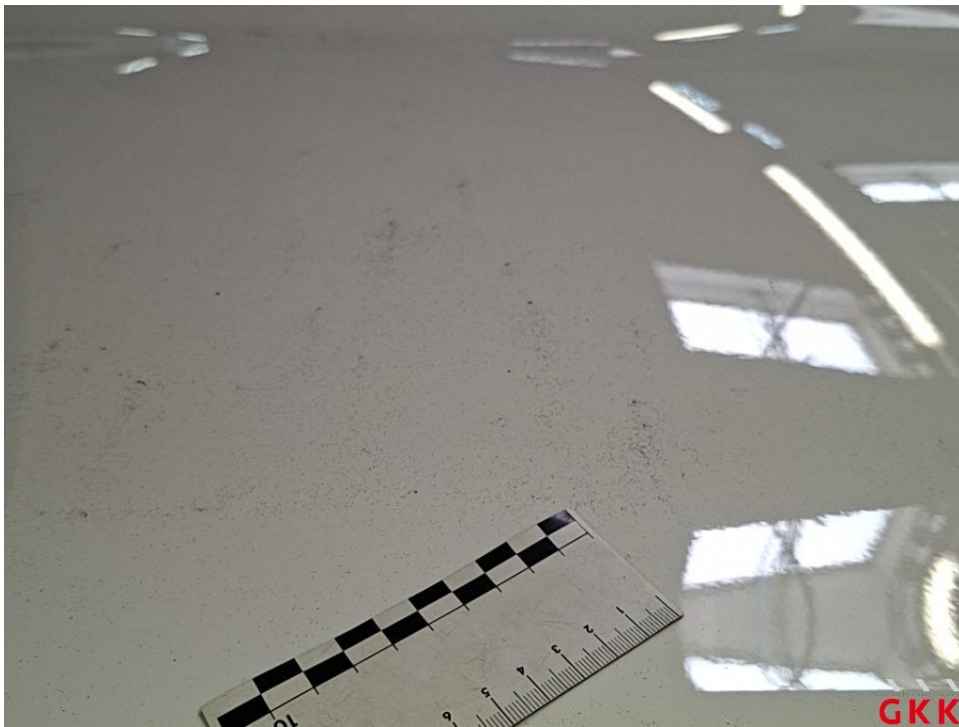
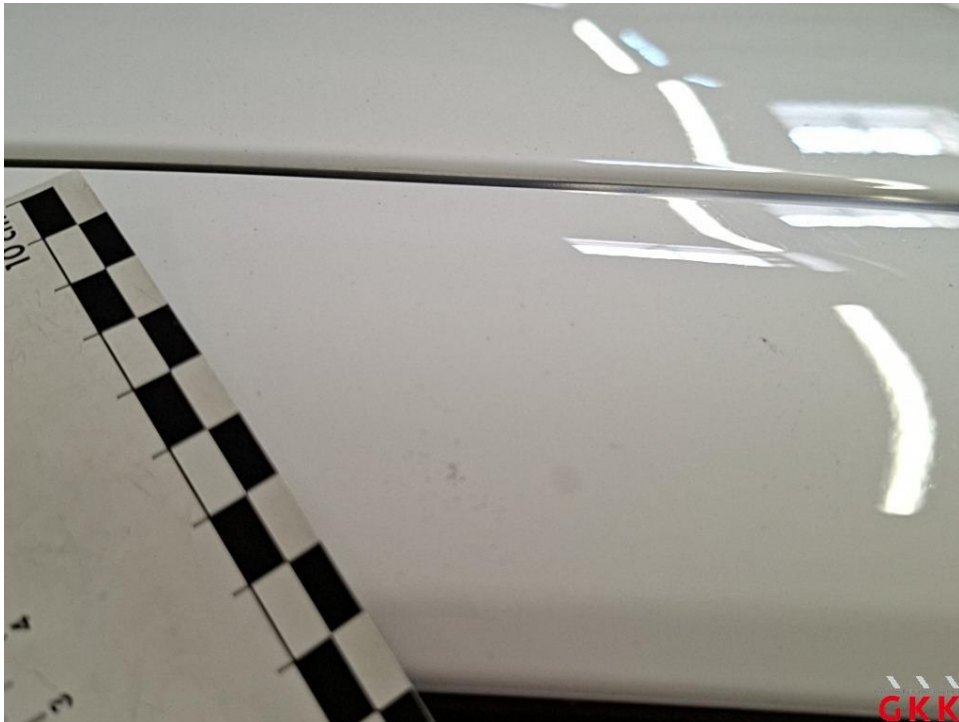
Bild 28 Fahrzeug, außen, Lackierung verwittert / matt, aufbereiten

Bild 29 Fahrzeug, außen, Lackierung verwittert / matt, aufbereiten

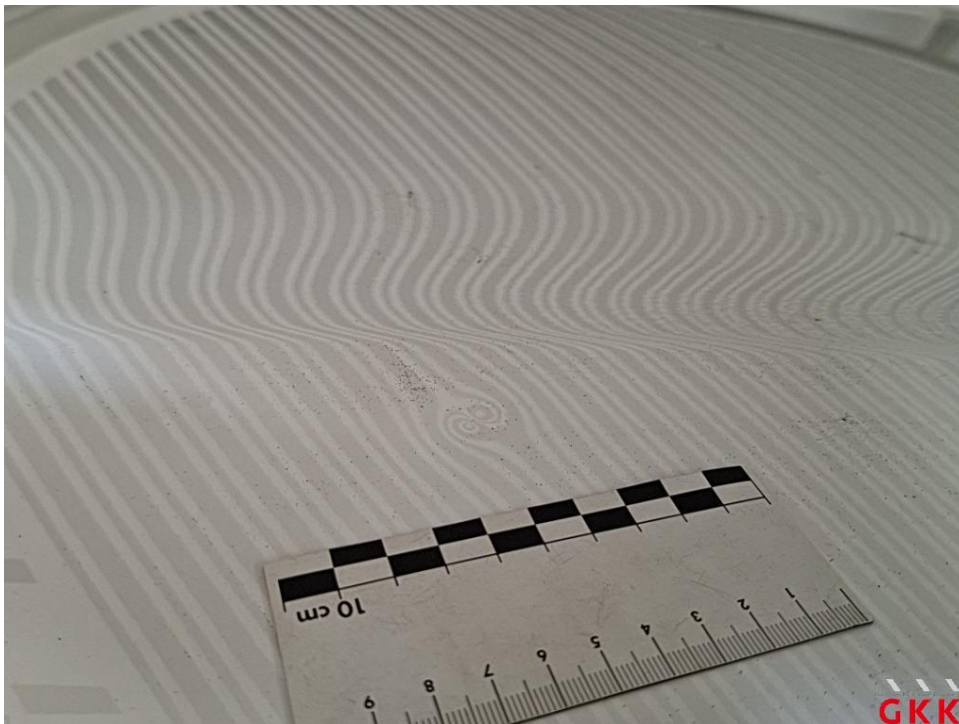
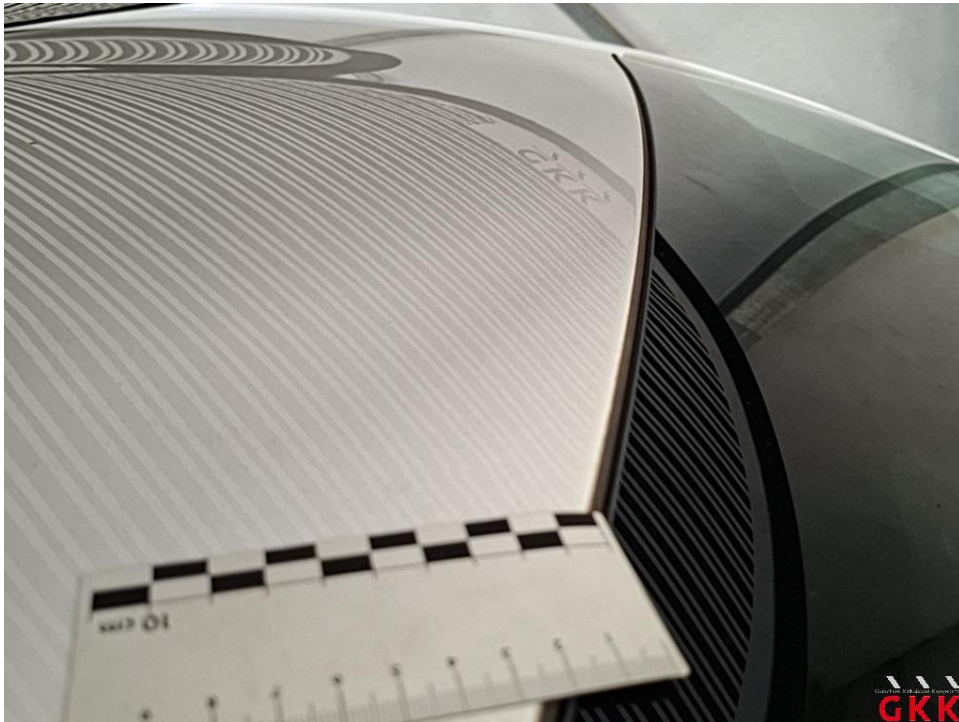
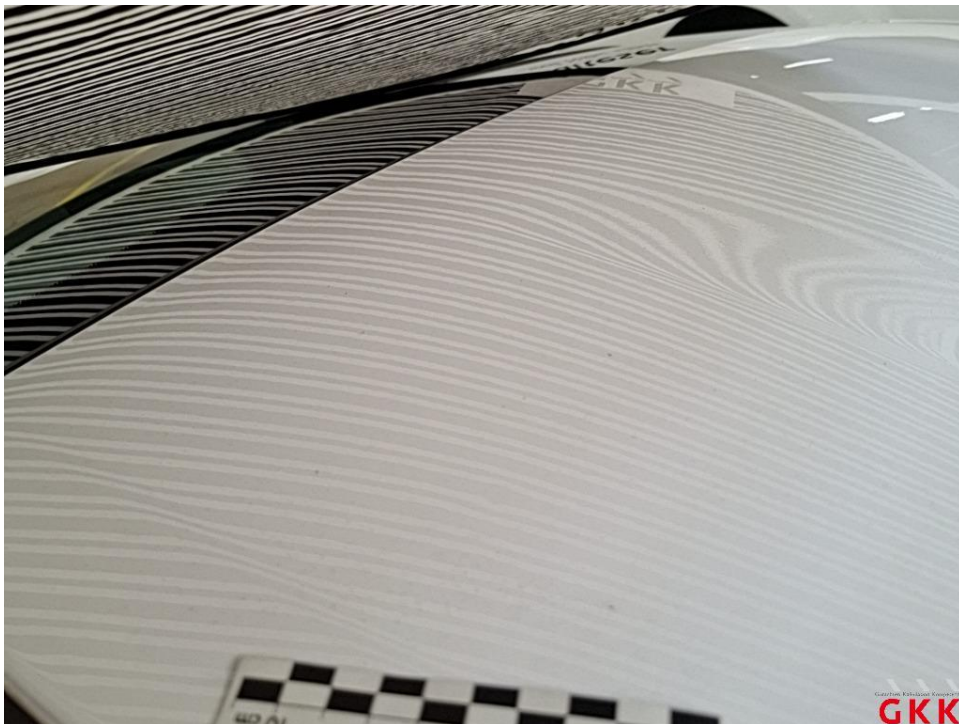
Bild 30 Dach, beschädigt, kalt drücken

Bild 31 Dach, beschädigt, kalt drücken

Bild 32 Dach, beschädigt, kalt drücken

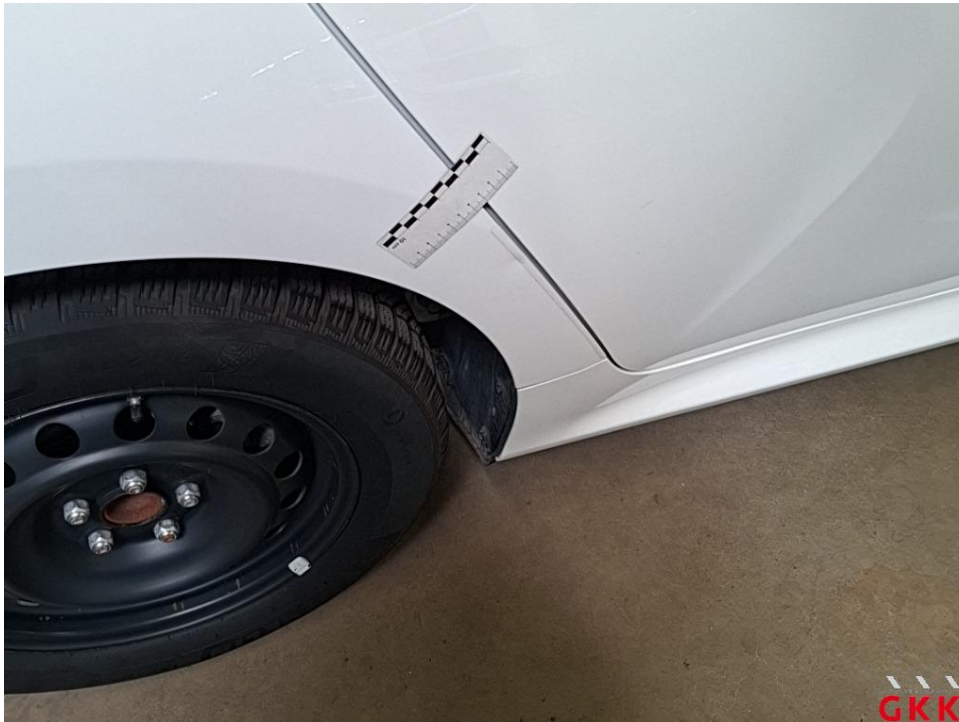
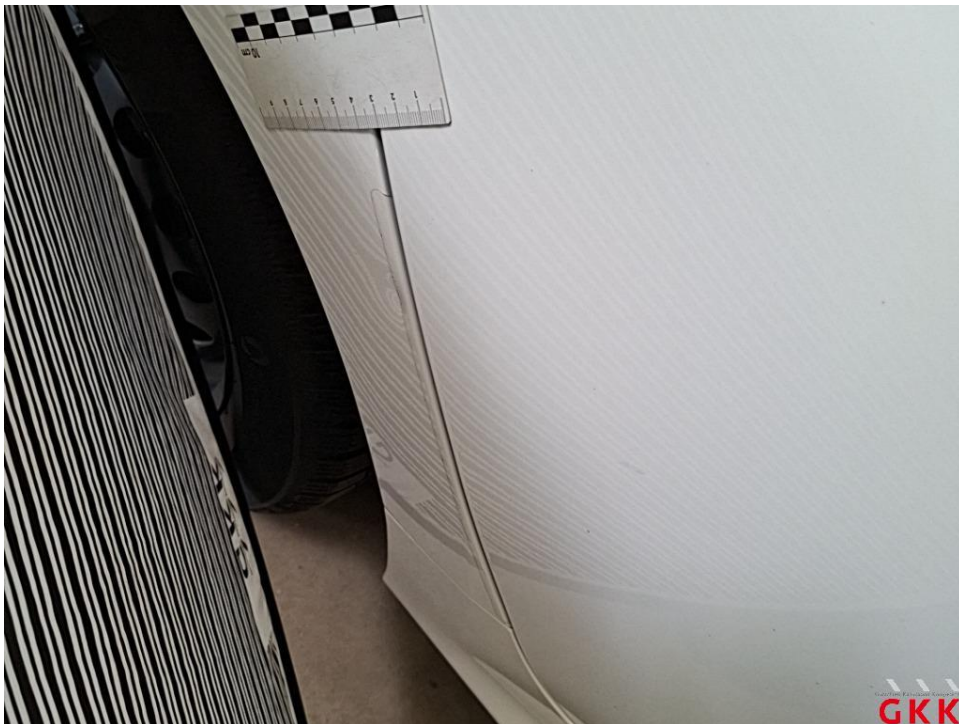
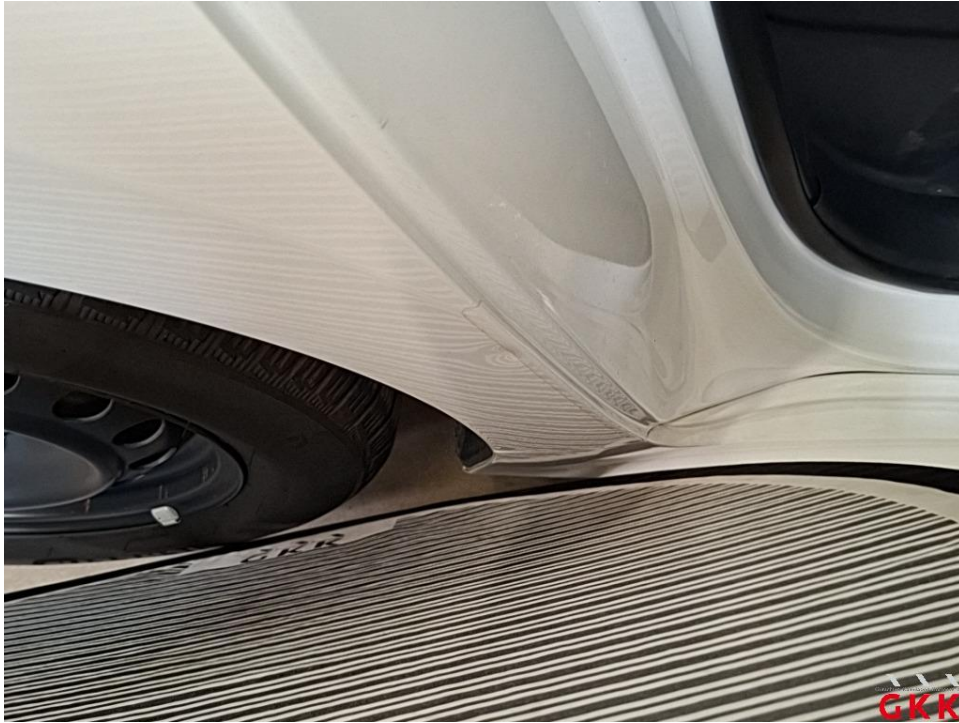
Bild 33 Seitenwand rechts, beschädigt, instand setzen - lackieren

Bild 34 Seitenwand rechts, beschädigt, instand setzen - lackieren

Bild 35 Seitenwand rechts, beschädigt, instand setzen - lackieren
