Wertgutachten

Ihr Auftrag vom	18.05.2026 durch Raiffeisen-Impuls Fuhrparkmanagement GmbH & Co. KG
Besichtigungsort	36272 Niederaula, Industriestraße 11
Besichtigungsdatum	29.05.2026
Referenznummern	0002062363

Fahrzeugident.-Nr.	VXEVBYPHVMPZ062580		
Fahrzeugart	PKW - Transporter	Farbton / Lackart	Weiß / Uni
Hersteller	Opel	Nächste HU	10/2027
Typ / Verkaufsbez.	Vivaro Kasten 1.5 Edition M L2	Laufleistung abgelesen	129.856 km
Erstzulassung	05.10.2023	Emissionsklasse	Euro 6
Getriebe / Gänge	Manuell / 6	Sitzplätze / Türen	3 / 5
Achsen / angetrieben	2 / 1	Anzahl Besitzer	keine Angabe
Motorart	Reihenmotor / Diesel	Hubraum / Nennleistung	1.499 ccm / 88 KW
Antriebsart	Frontantrieb

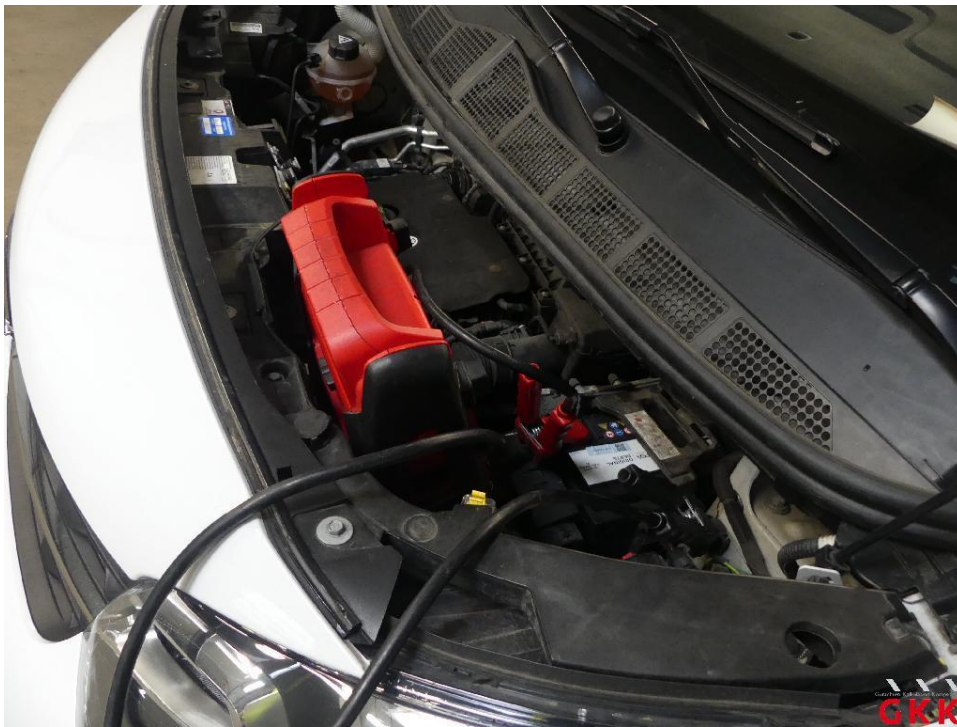
Ohne Zuordnung (Angaben ohne MwSt.)	Reparaturkosten	MW
Frontscheibe, Steinschlag, Gebrauchsspur	0,00 €	0,00 €
Fahrzeug Batterie, entladen, prüfen (Bild 16)	47,86 €	47,86 €
Fahrzeug Front, Steinschlag, Gebrauchsspur	0,00 €	0,00 €

Bild 16 Fahrzeug, Batterie, entladen, prüfen

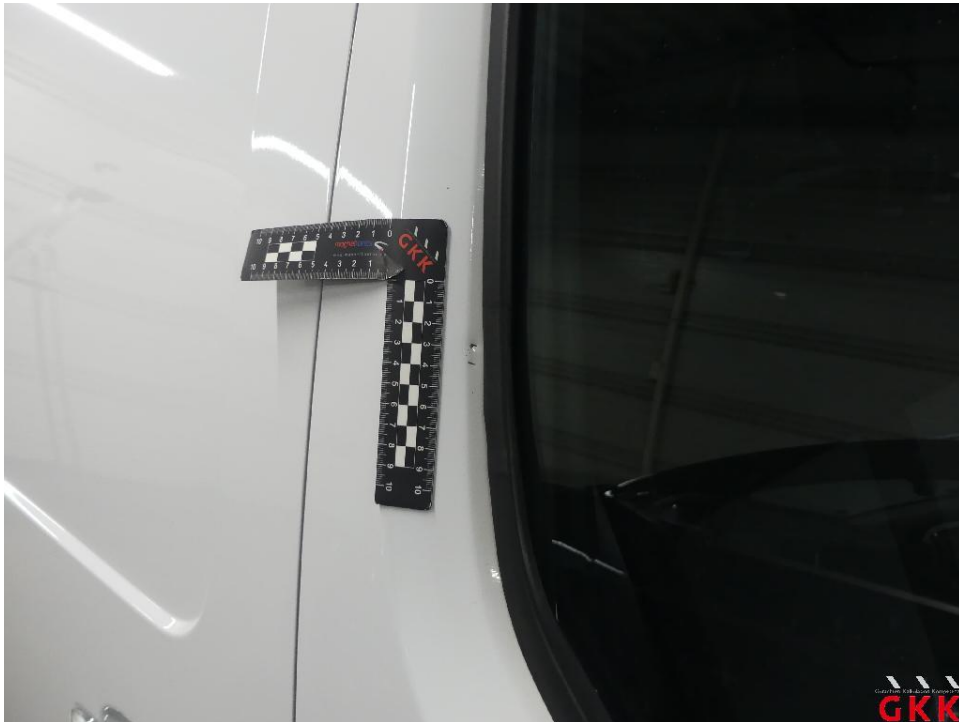
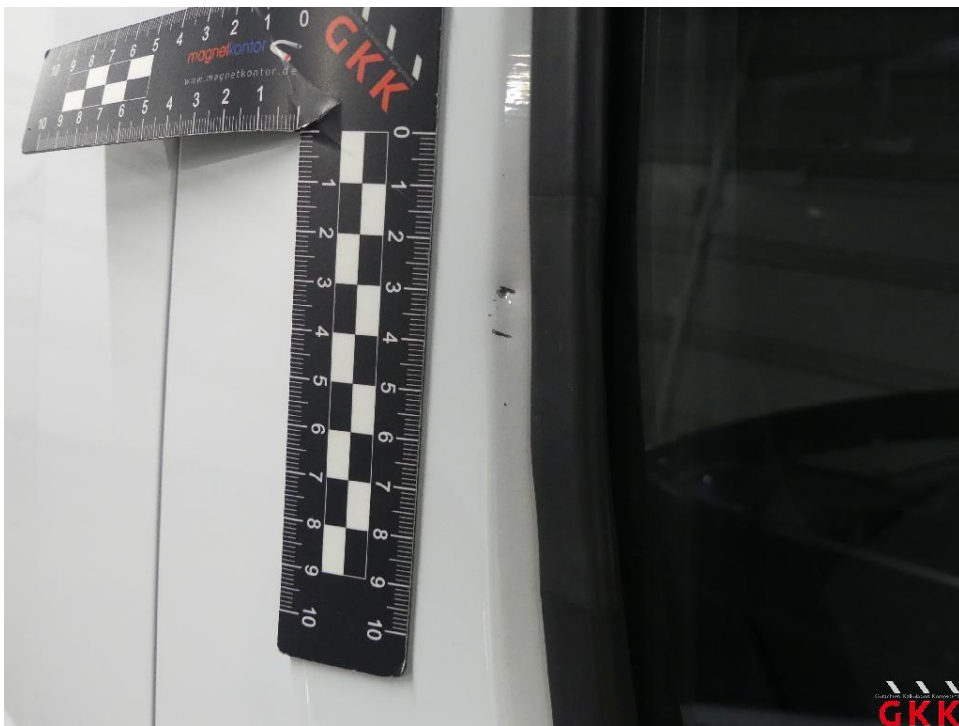
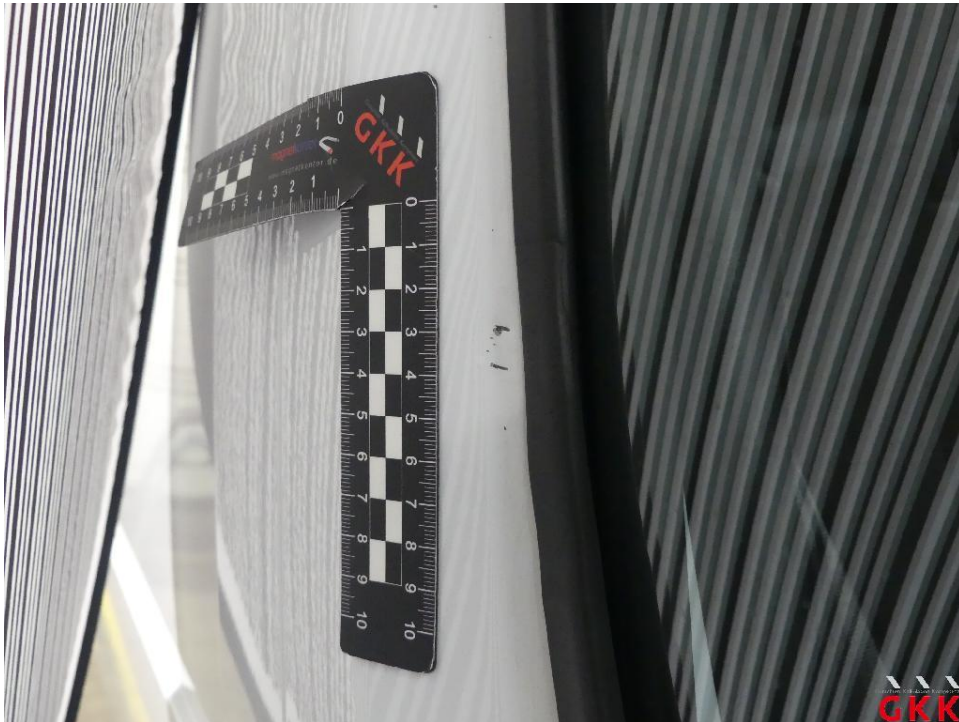
Wertbeeinflussende Faktoren		
Seite links (Angaben ohne MwSt.)	Reparaturkosten	MW
Tür vorne links Einstieg, verkratzt, Smartrepair (Bild 29, Bild 30, Bild 31)	120,00 €	120,00 €
Seite rechts (Angaben ohne MwSt.)	Reparaturkosten	MW
Tür vorne rechts, beschädigt, instand setzen - lackieren (Bild 17, Bild 18, Bild 19)	988,40 €	579,51 €
Heck (Angaben ohne MwSt.)	Reparaturkosten	MW
Stoßfänger hinten Verkleidung -unlackiert-, verkratzt, ersetzen (Bild 24, Bild 25, Bild 26)	602,14 €	331,18 €
Hecktür rechts, beschädigt, ersetzen (Bild 21, Bild 22, Bild 23)	2718,35 €	1495,09 €
Reifen, Felgen, Radkappen (Angaben ohne MwSt.)	Reparaturkosten	MW
Radkappe(n) hinten rechts, fehlt, ersetzen (Bild 20)	60,24 €	60,24 €
Radkappe(n) hinten links, beschädigt, ersetzen (Bild 27, Bild 28)	60,24 €	33,13 €
Technik (Angaben ohne MwSt.)	Reparaturkosten	MW
Motor Lichtmaschine / Generator, defekt, ersetzen (Bild 15)	1063,65 €	1063,65 €

Bild 17 Tür vorne rechts, beschädigt, instand setzen - lackieren

Bild 18 Tür vorne rechts, beschädigt, instand setzen - lackieren

Bild 19 Tür vorne rechts, beschädigt, instand setzen - lackieren

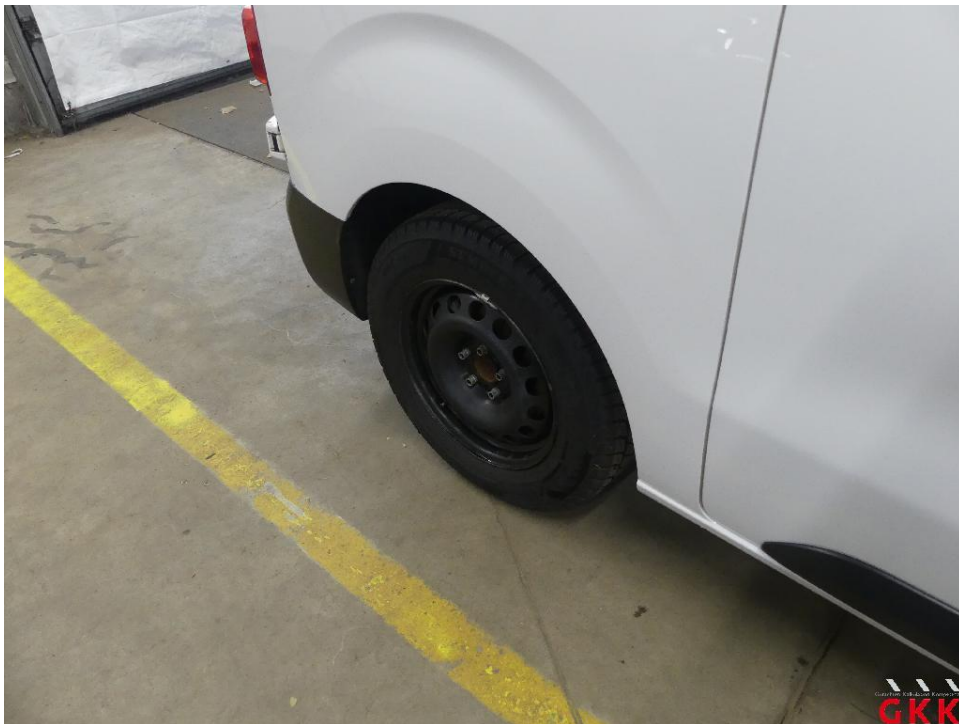
Bild 20 Radkappe(n), hinten rechts, fehlt, ersetzen

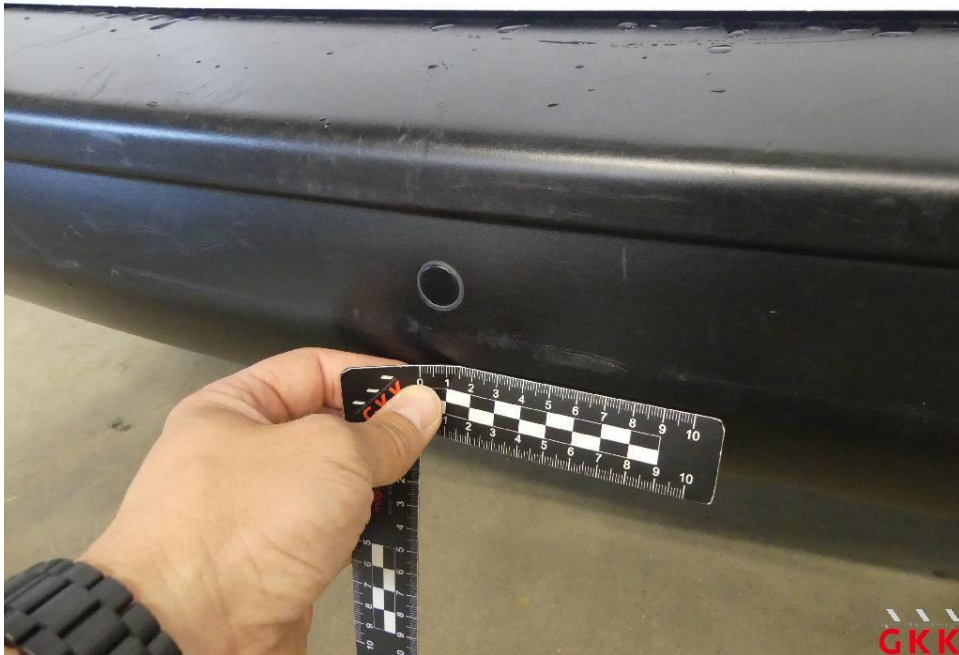
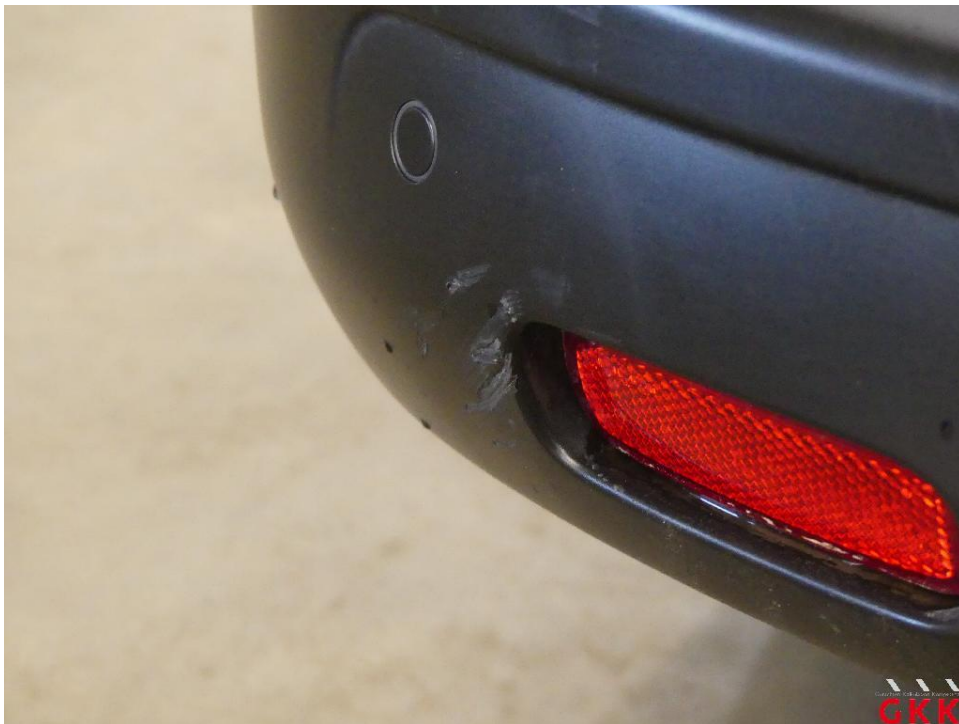
Bild 24 Stoßfänger hinten, Verkleidung -unlackiert-, verkratzt, ersetzen

Bild 25 Stoßfänger hinten, Verkleidung -unlackiert-, verkratzt, ersetzen

Bild 26 Stoßfänger hinten, Verkleidung -unlackiert-, verkratzt, ersetzen

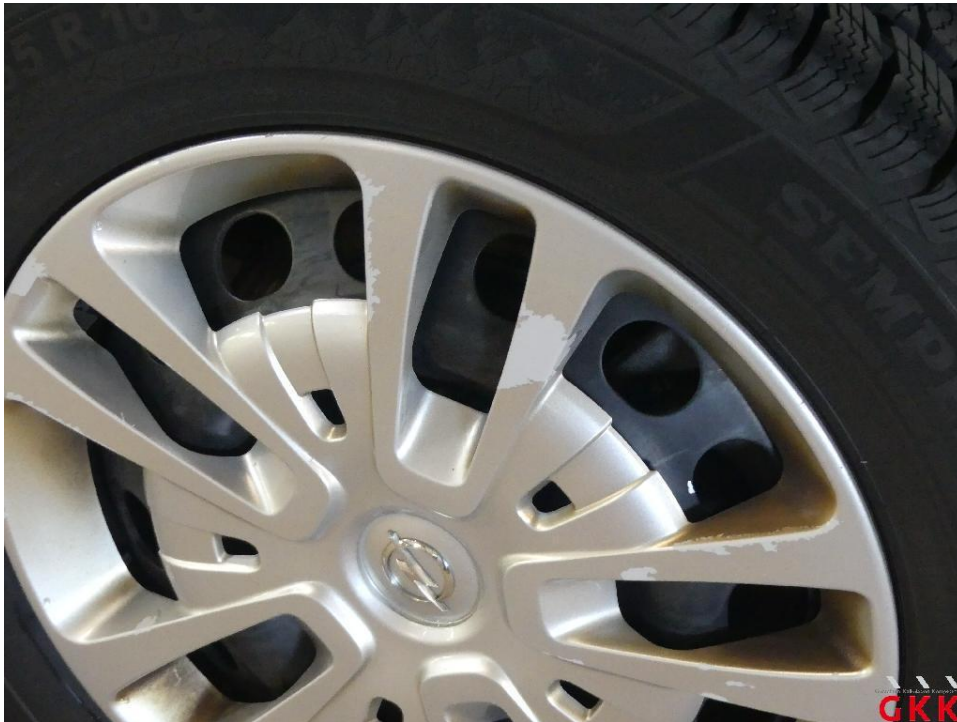
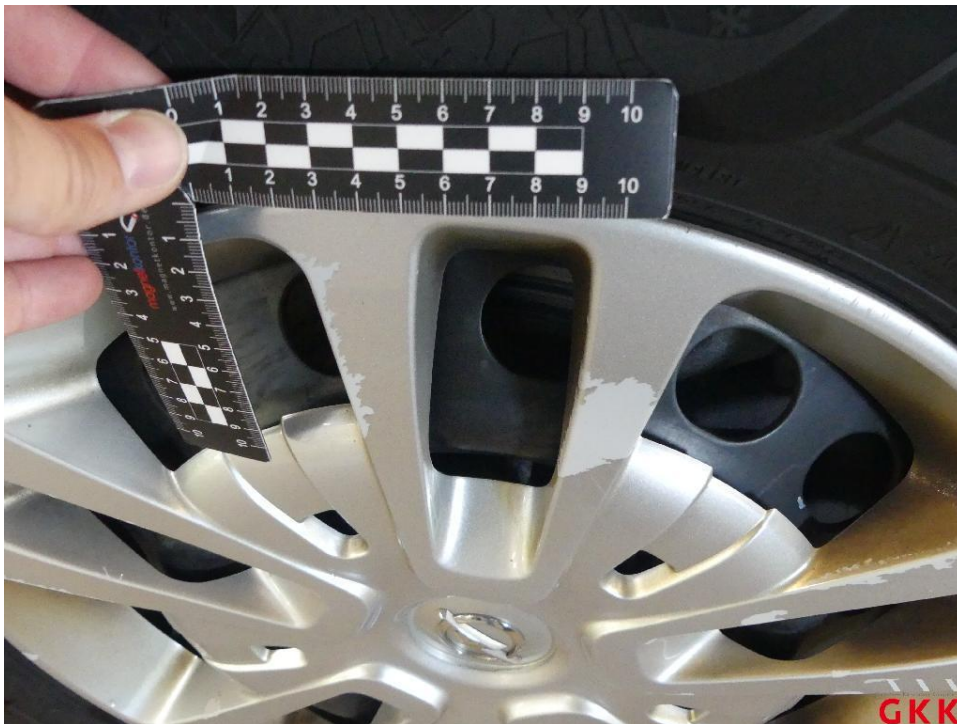
Bild 27 Radkappe(n), hinten links, beschädigt, ersetzen

Bild 28 Radkappe(n), hinten links, beschädigt, ersetzen

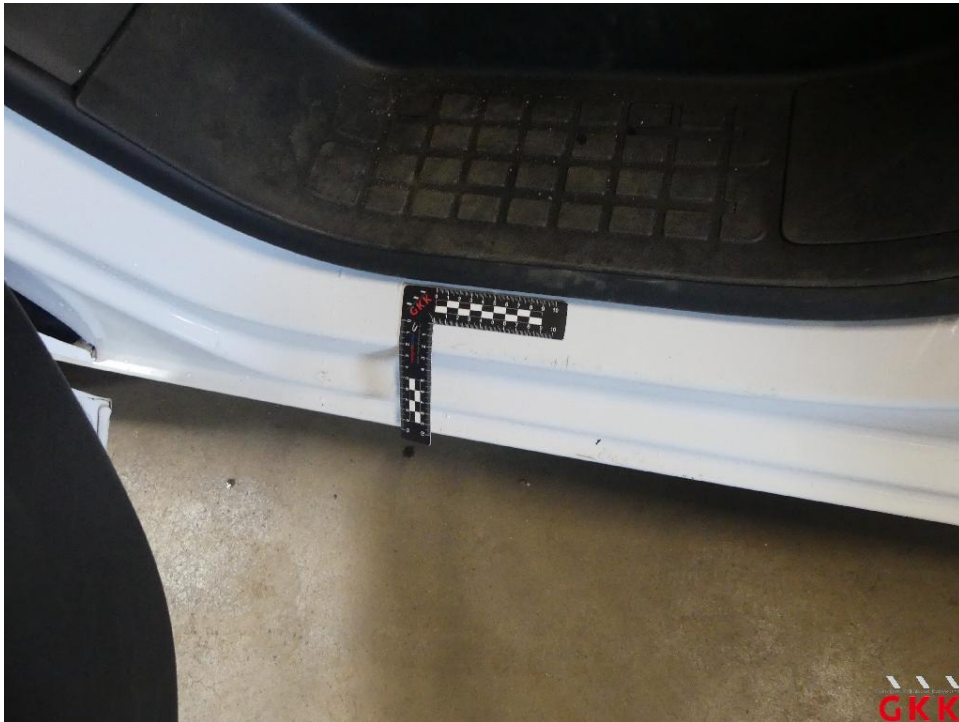
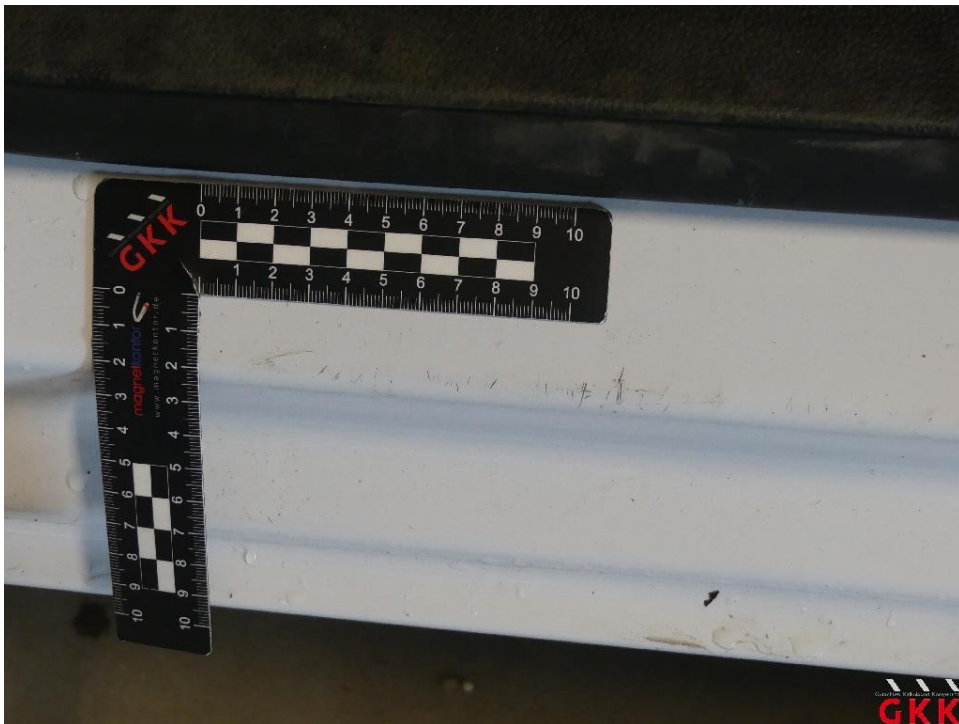
Bild 29 Tür vorne links, Einstieg, verkratzt, Smartrepair

Bild 30 Tür vorne links, Einstieg, verkratzt, Smartrepair

Bild 31 Tür vorne links, Einstieg, verkratzt, Smartrepair
