# Zustandsbericht / Minderwertgutachten

Mobility Concept GmbH, Grünwalder Weg 34, 82041 Oberhaching  
22.05.2026

| Hersteller | VW | Typ / Verkaufsbez. | T-Cross 1.0 TSI OPF Style |

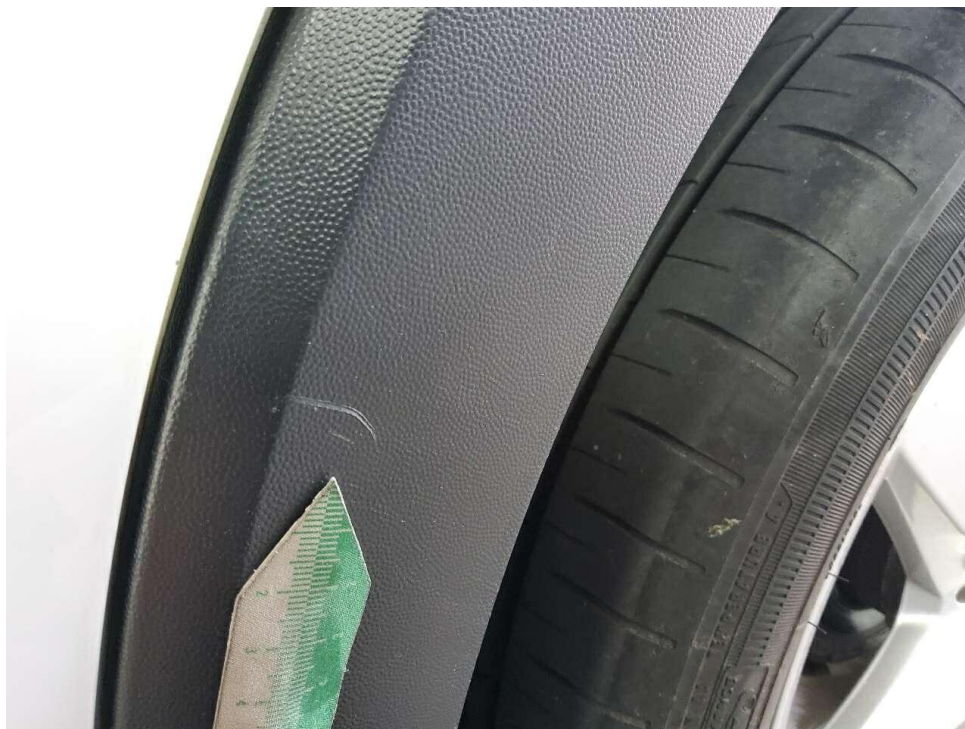
Bild 13 : Radlaufverkleidung hinten links verschrammt

Dachholm rechts matte Stelle, polieren (Bild 25, 26)  
Spiegel rechts verschrammt (Bild 18)  
Bremsscheiben hinten schlechtes Tragbild und korrodiert, (Bild 28, 29)  
Alufelge vorn rechts verschrammt (Bild 30, 31, 32)  
Stoßfänger vorn Steinschläge (Bild 33, 34)  
Radlaufverkleidung hinten links verschrammt (Bild 13)  
Türblende vorn rechts verschrammt (Bild 27)

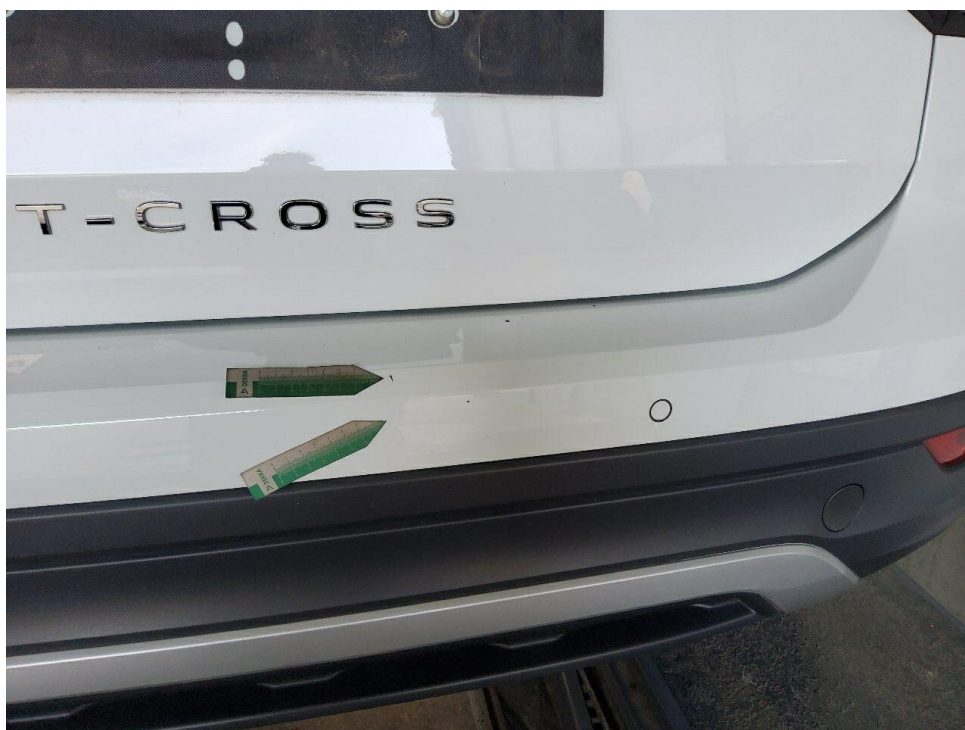
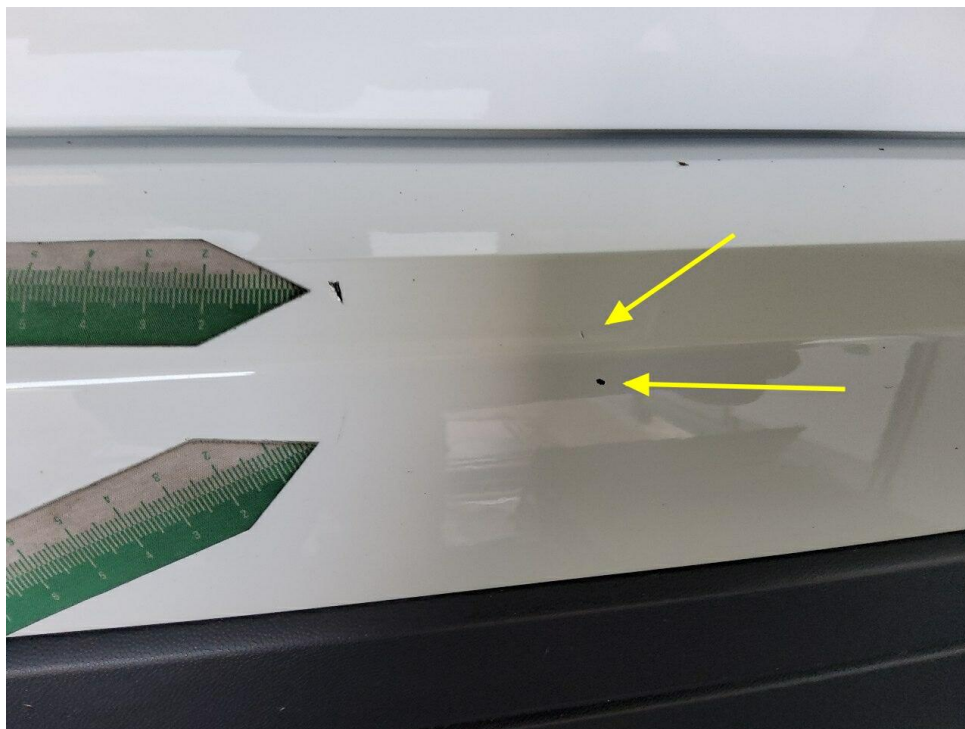
Bild 14 : Stoßfänger hinten verschrammt

Bild 15 : Stoßfänger hinten verschrammt

1. Dach und Heckklappe mehrfach eingedellt, drücken (Bild 19, 20, 21, 22, 23, 24)
2. Motorraum Tierspuren, prüfen und Befund festlegen, Schadenerweiterung möglich (Bild 36, 37, 38, 39, 40)
3. Reifendichtmittel 02/2026 abgelaufen, erneuern (Bild 35)
4. Dach Steinschlag mit Korrosionsbildung und verschrammt, lackieren (Bild 16, 17)
5. Stoßfänger hinten verschrammt, smart

repair (Bild 14, 15)

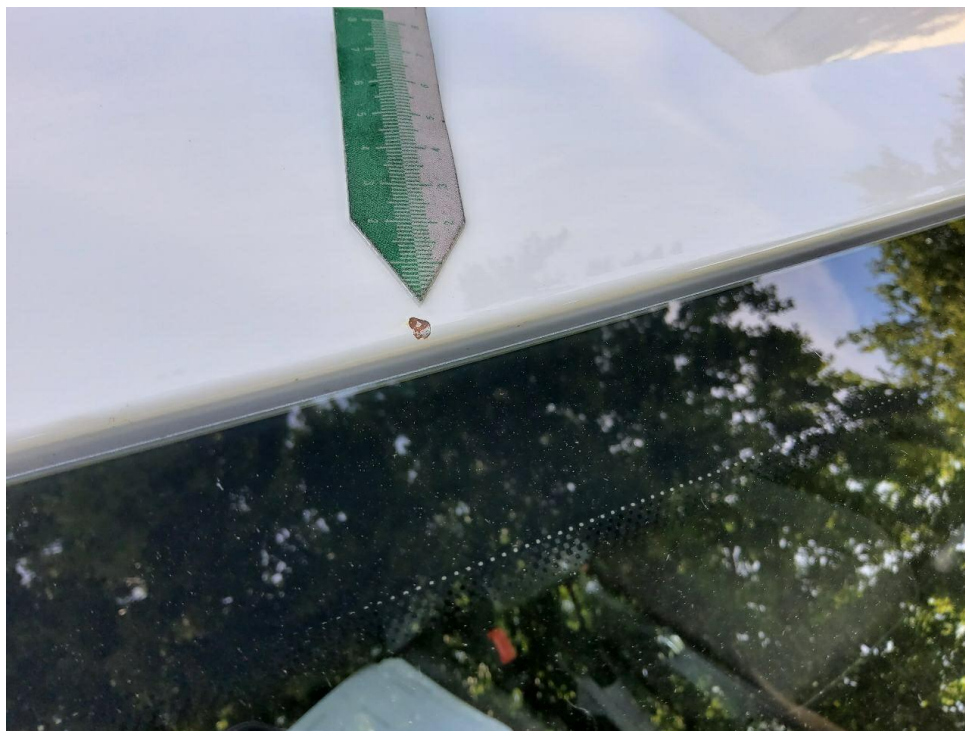
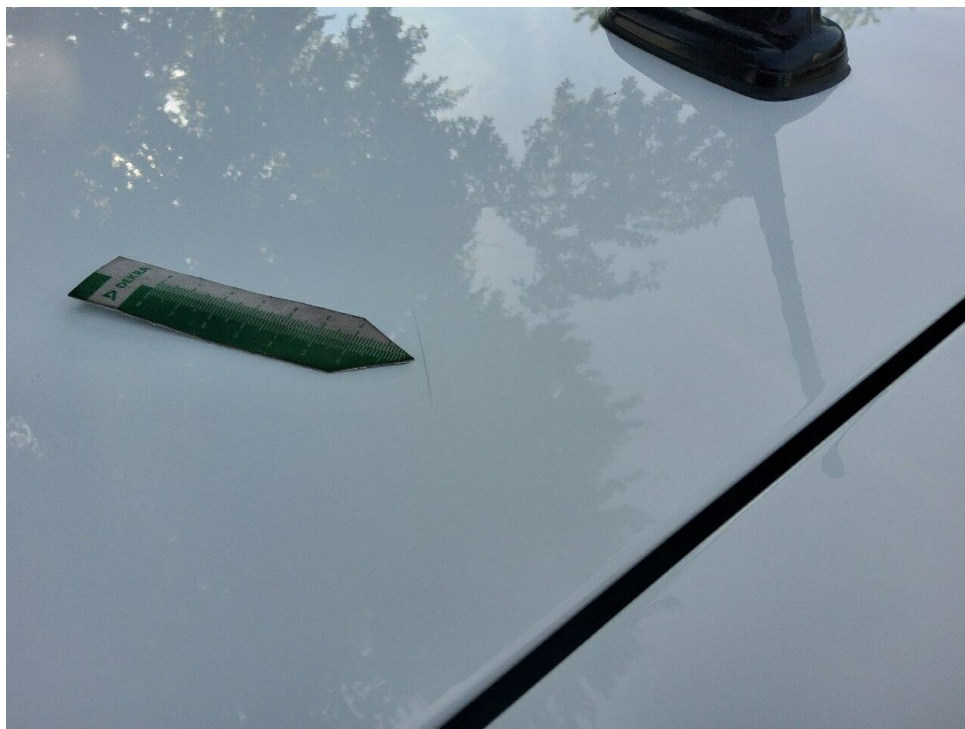
Bild 16 : Dach Steinschlag mit Korrosionsbildung und verschrammt

Bild 17 : Dach Steinschlag mit Korrosionsbildung und verschrammt

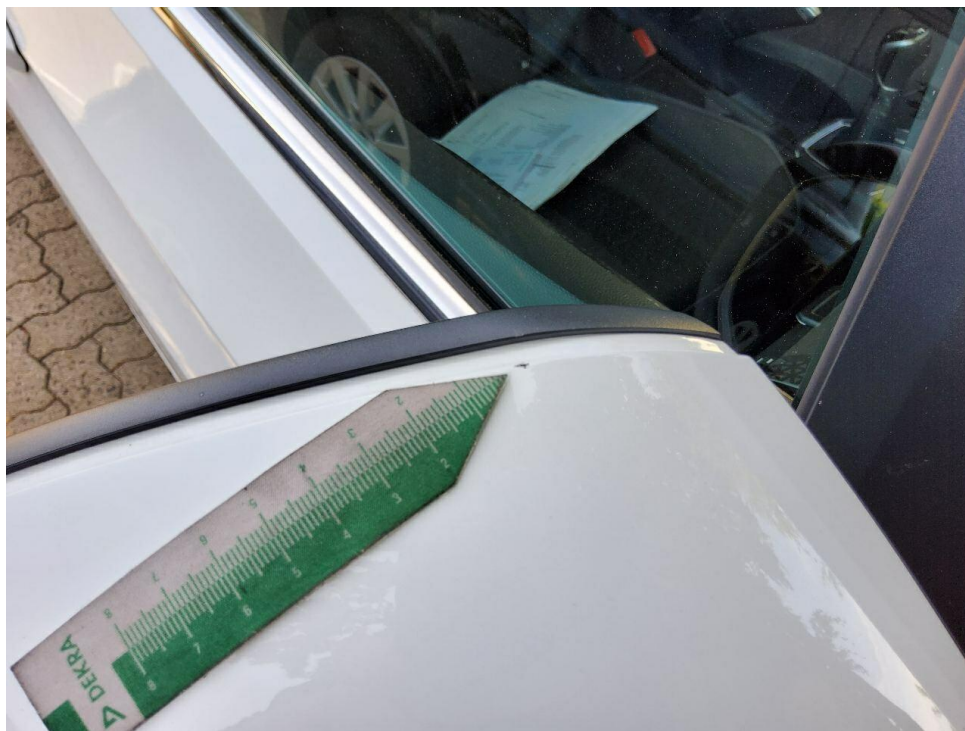
Bild 18 : Spiegel rechts verschrammt

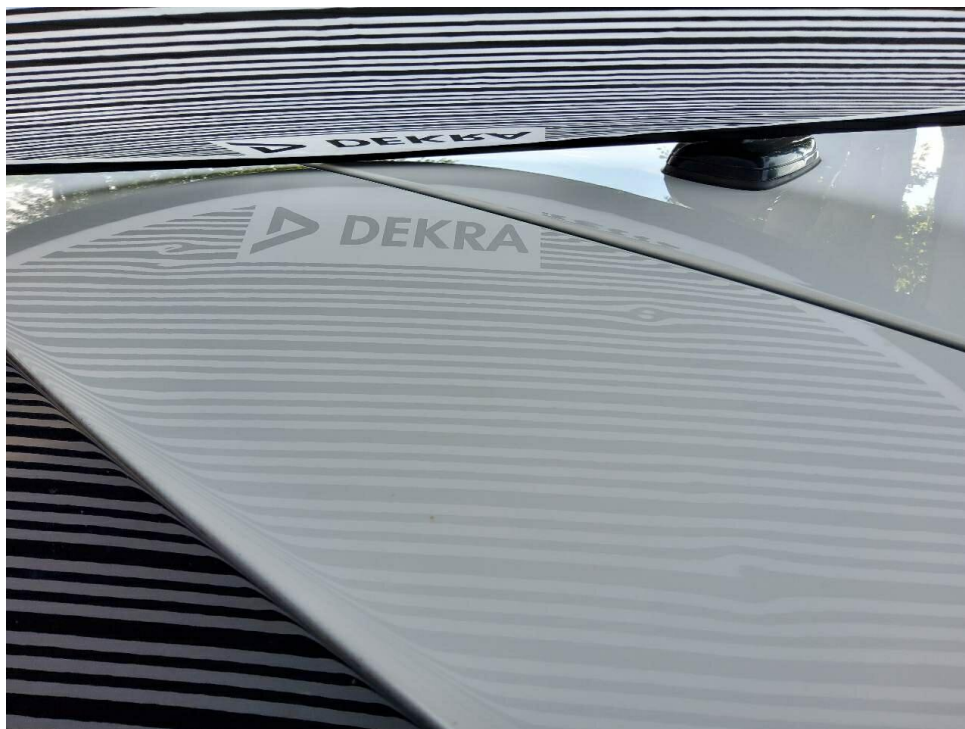
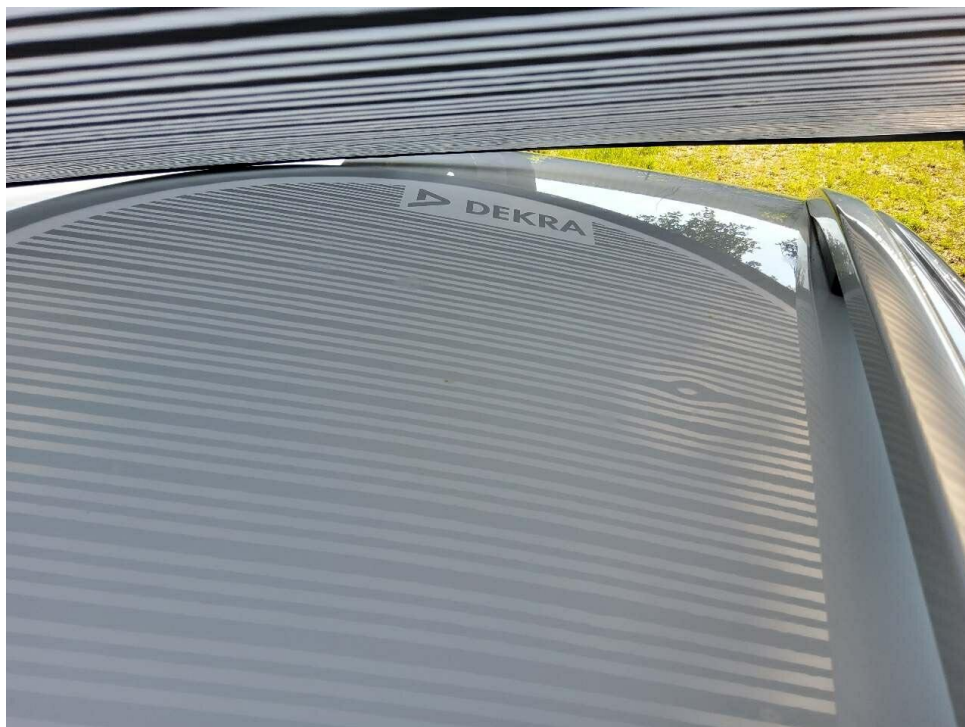
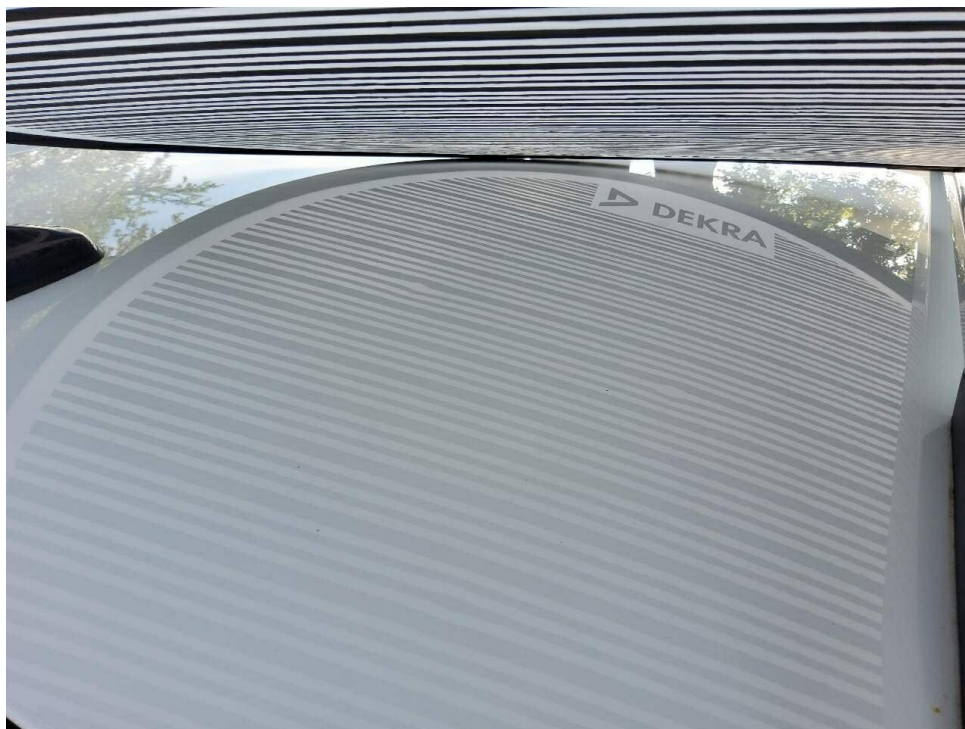
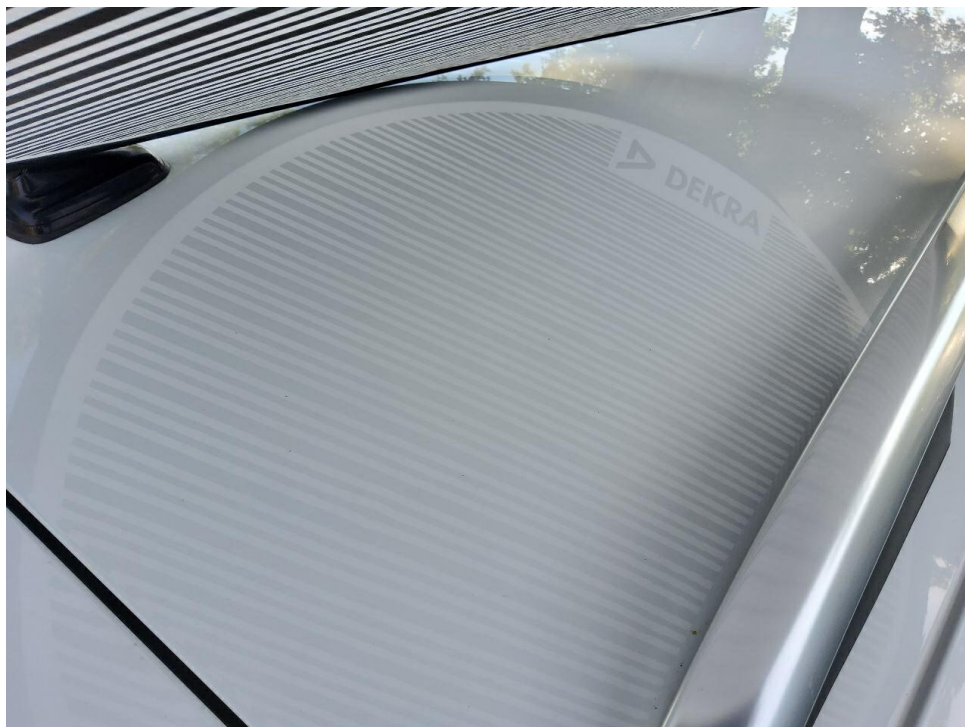
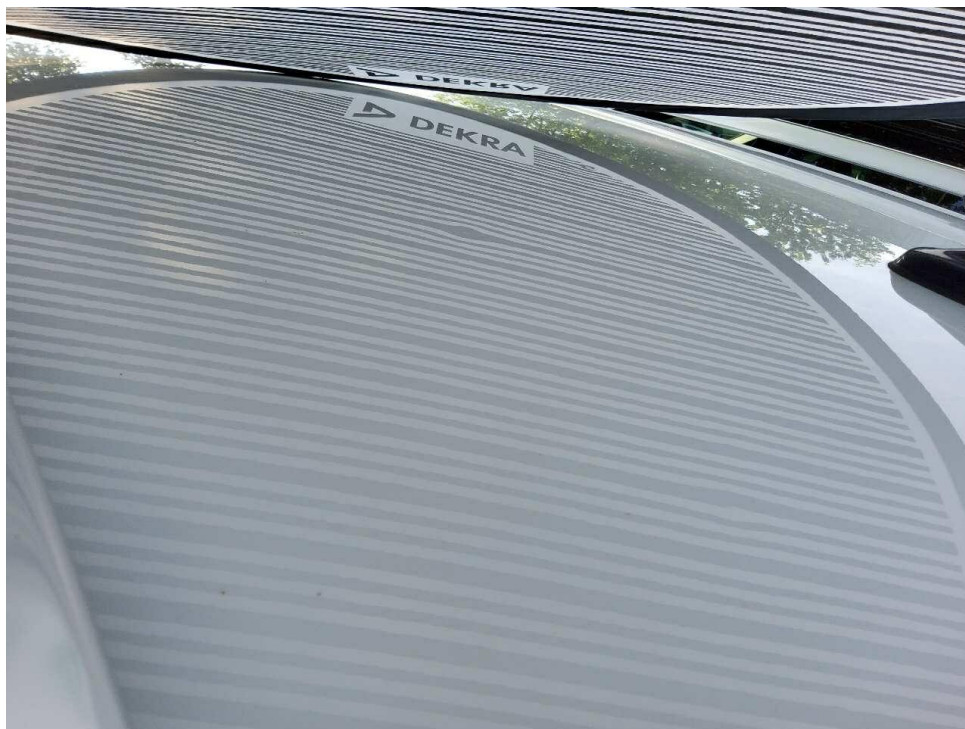
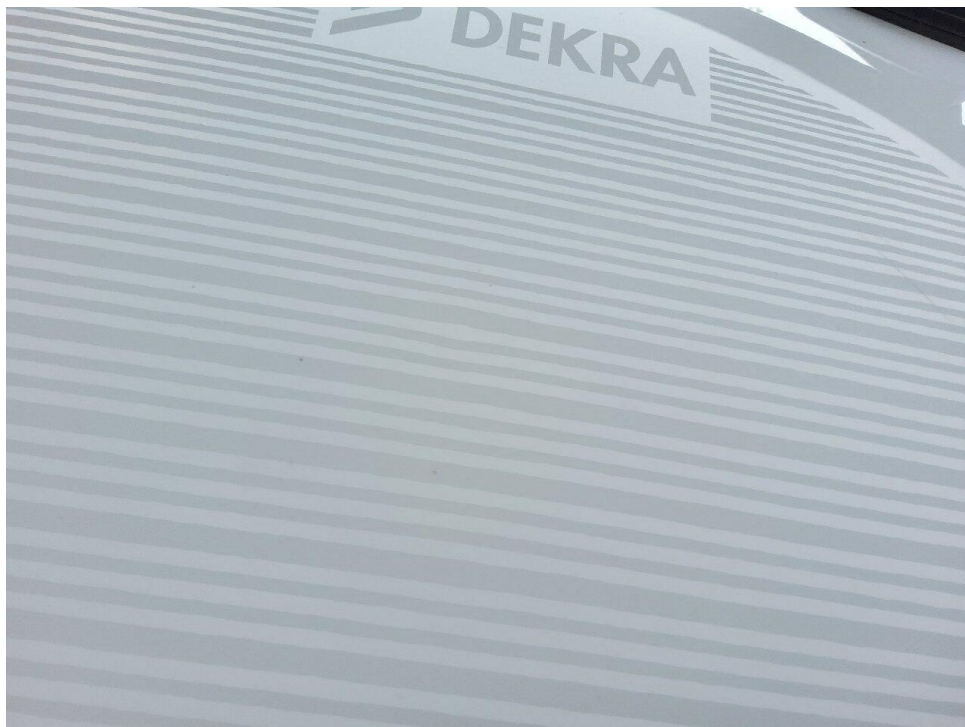
Bild 19 : Dach und Heckklappe mehrfach eingedellt

Bild 20 : Dach und Heckklappe mehrfach eingedellt

Bild 21 : Dach und Heckklappe mehrfach eingedellt

Bild 22 : Dach und Heckklappe mehrfach eingedellt

Bild 23 : Dach und Heckklappe mehrfach eingedellt

Bild 24 : Dach und Heckklappe mehrfach eingedellt

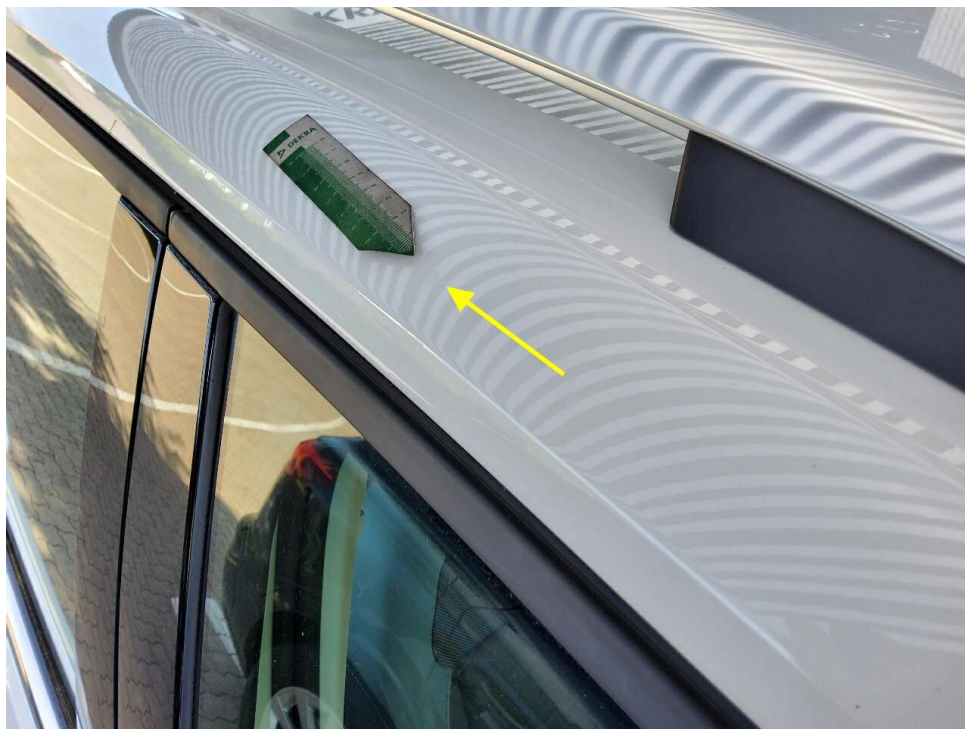
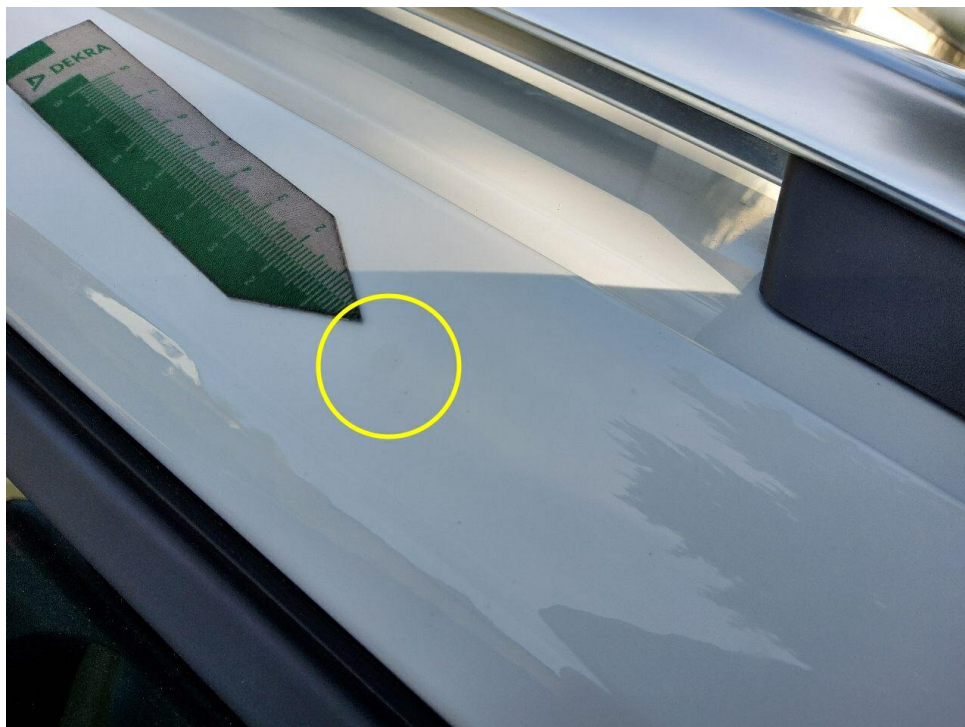
Bild 25 : Dachholm rechts matte Stelle

Bild 26 : Dachholm rechts matte Stelle

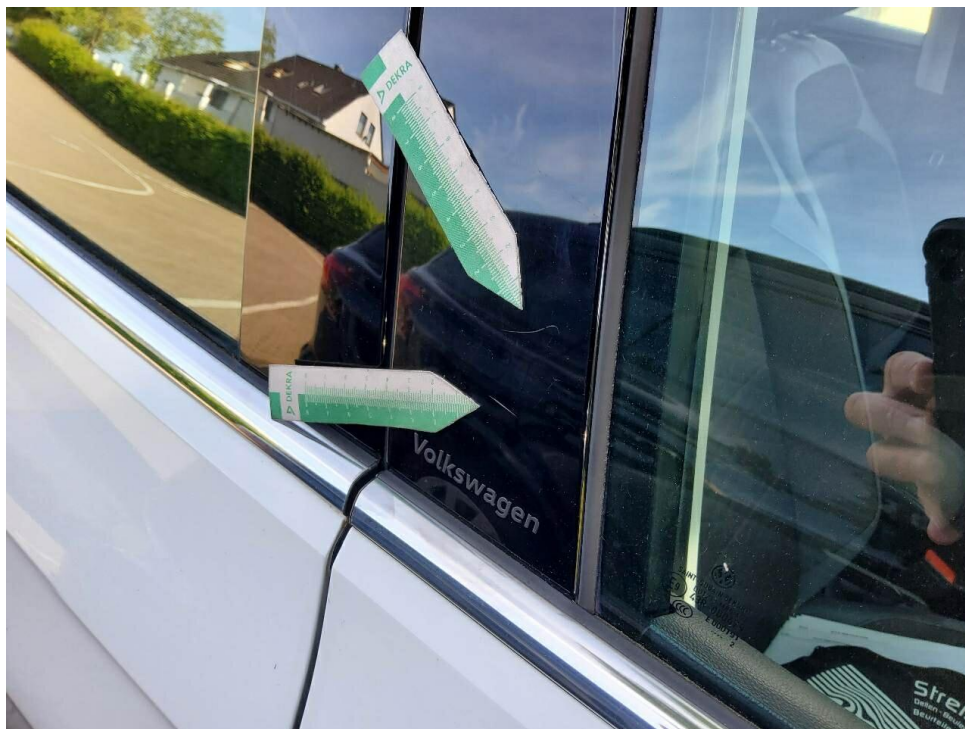
Bild 27 : Türblende vorn rechts verschrammt

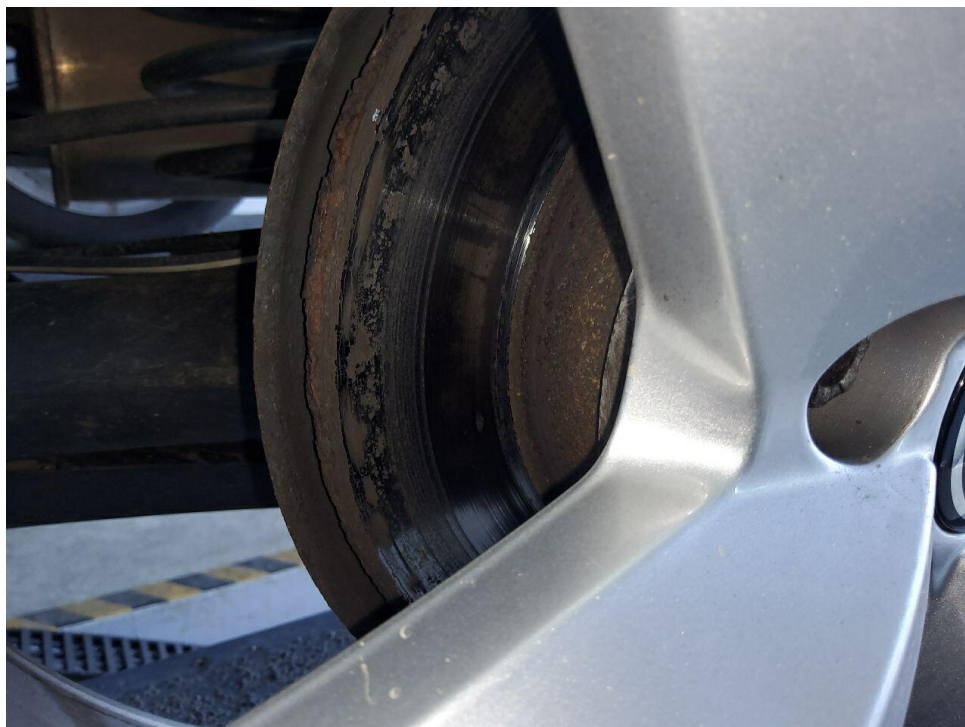
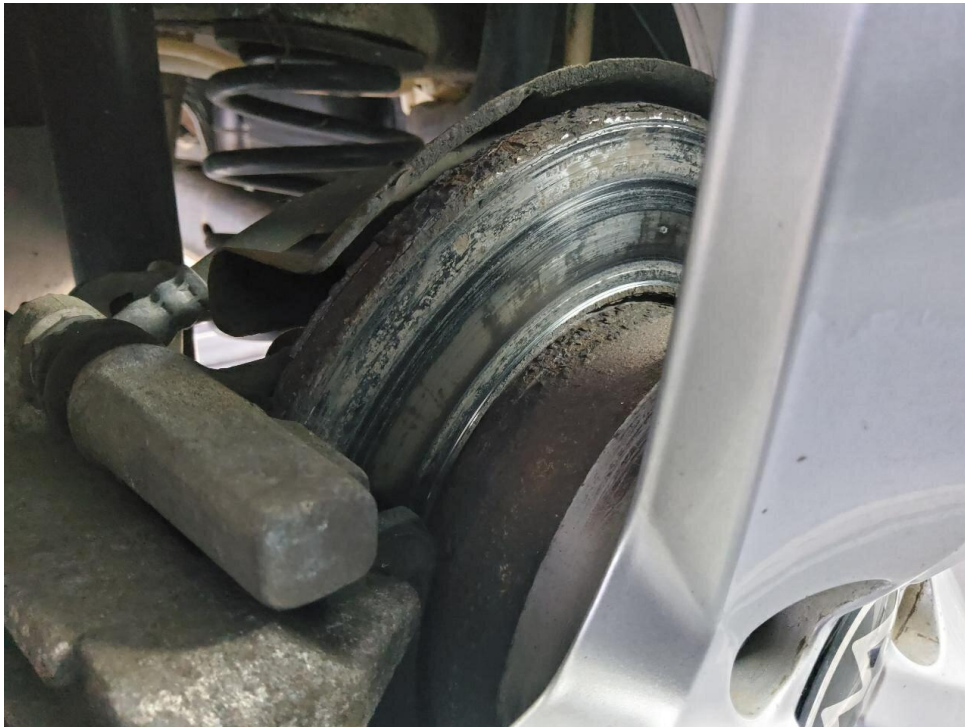
Bild 28 : Bremsscheiben hinten schlechtes Tragbild und korrodiert

Bild 29 : Bremsscheiben hinten schlechtes Tragbild und korrodiert

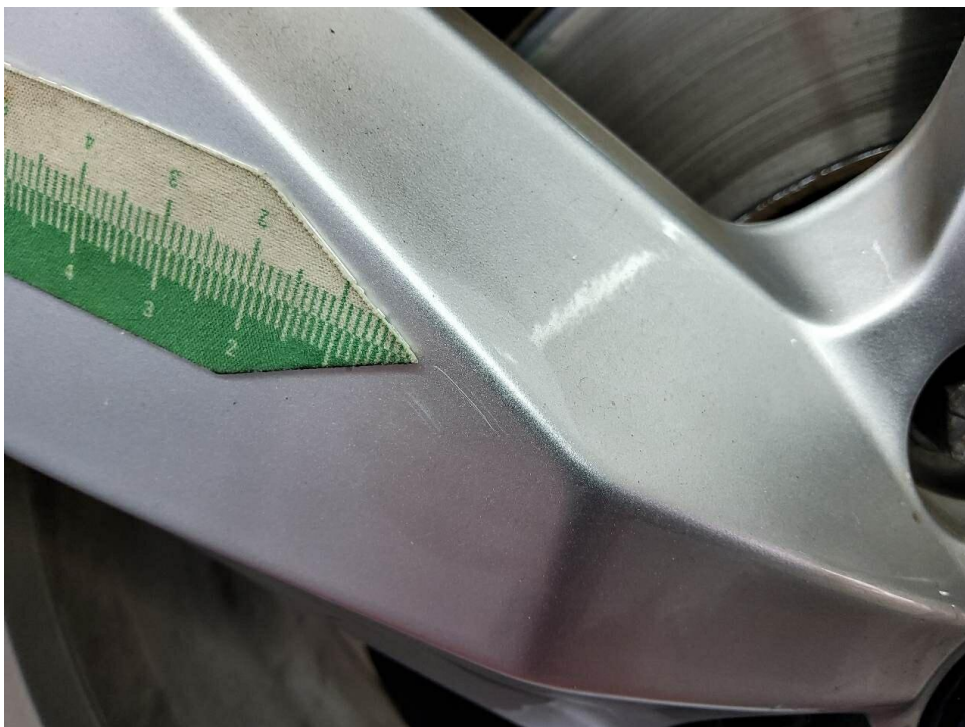
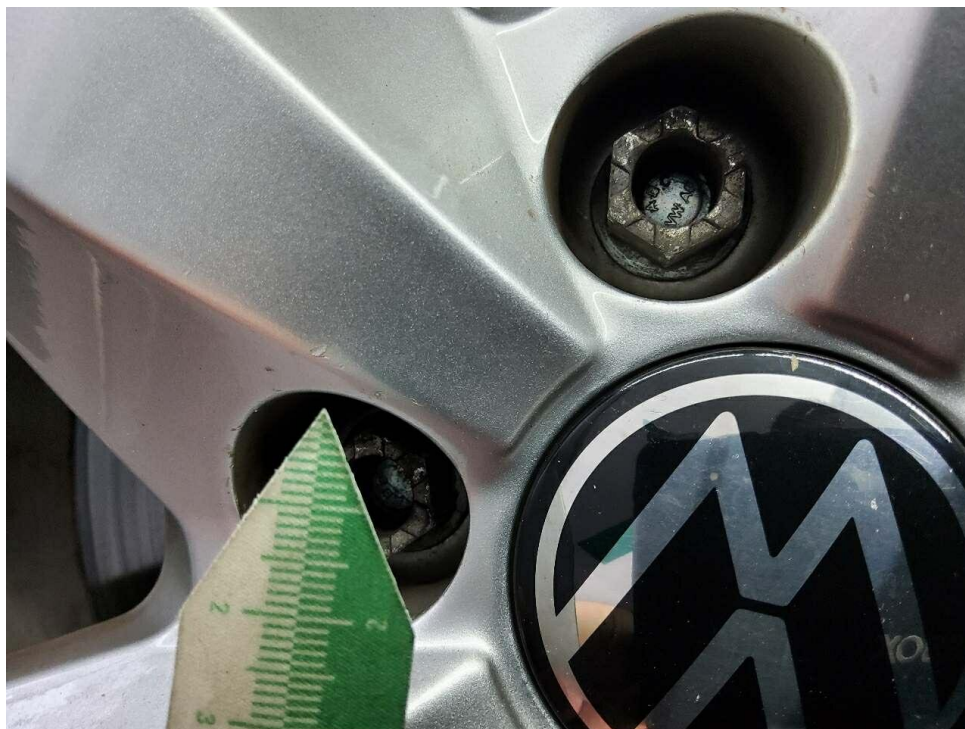
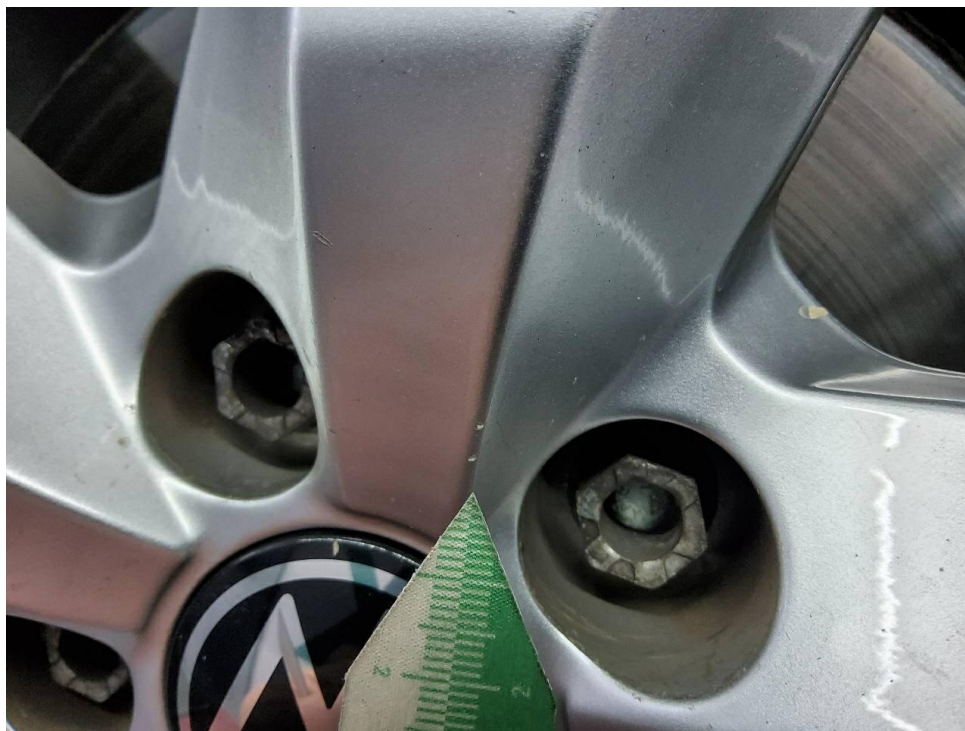
Bild 30 : Alufelge vorn rechts verschrammt

Bild 31 : Alufelge vorn rechts verschrammt

Bild 32 : Alufelge vorn rechts verschrammt

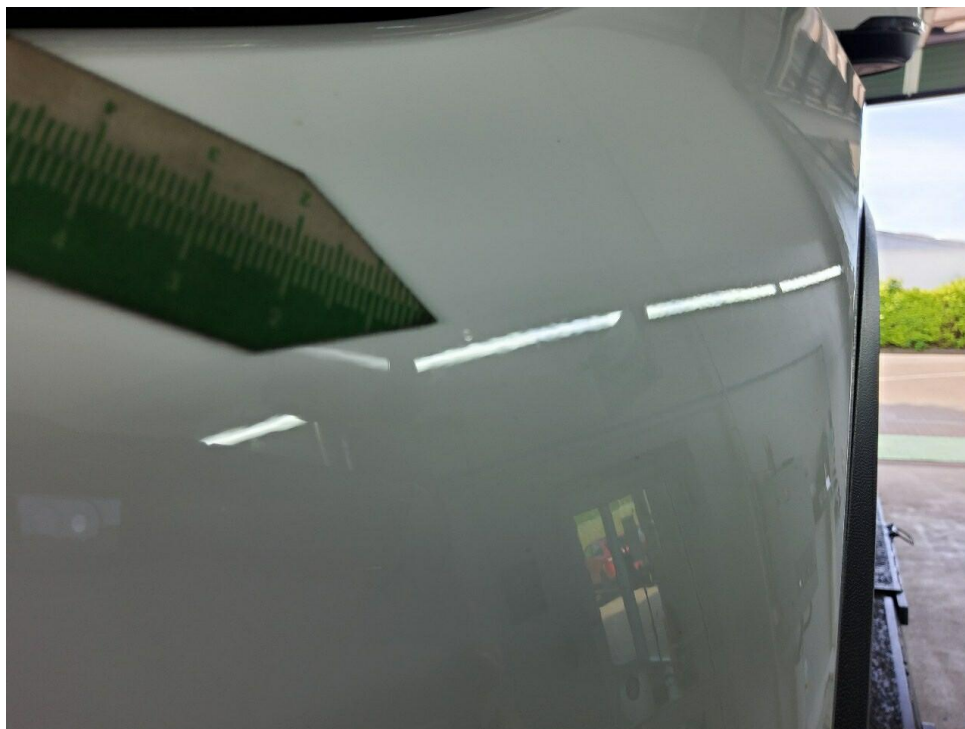
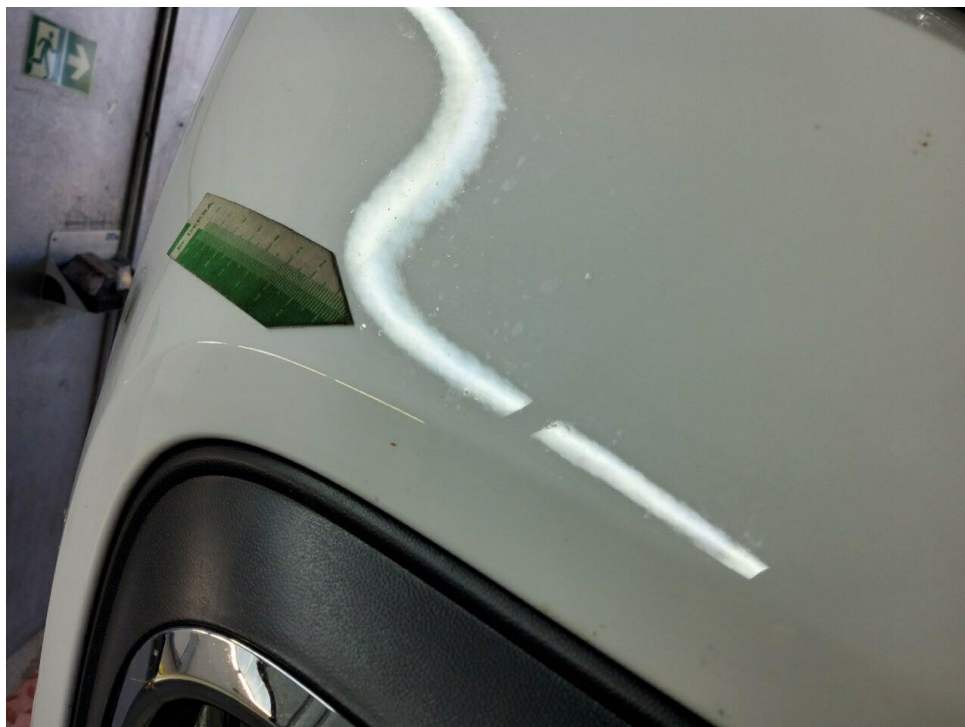
Bild 33 : Stoßfänger vorn Steinschläge

Bild 34 : Stoßfänger vorn Steinschläge

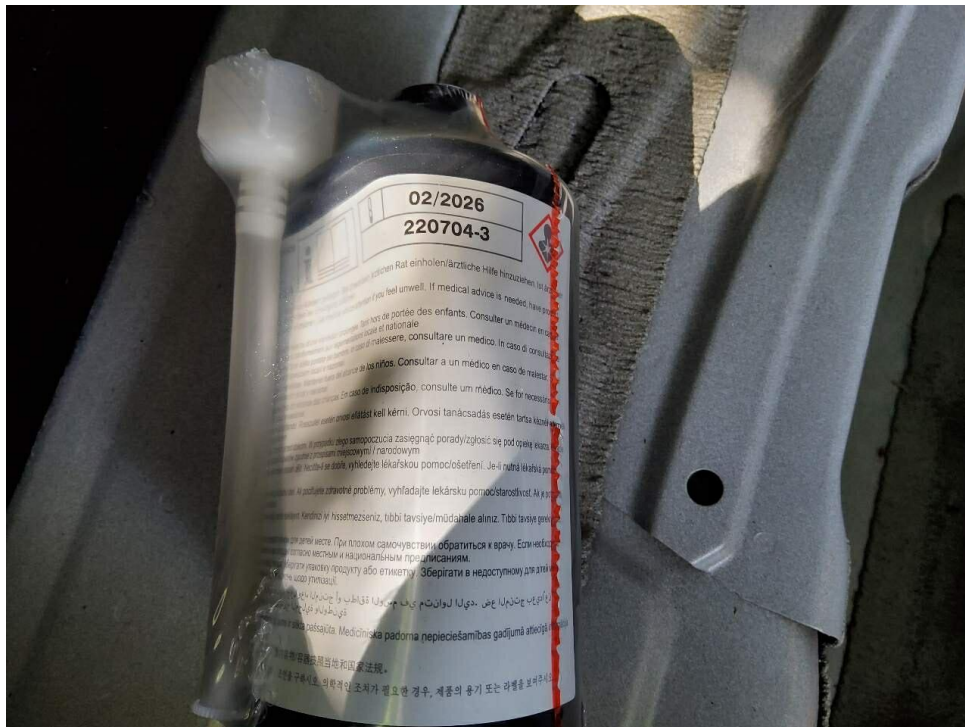
Bild 35 : Reifendichtmittel 02/2026 abgelaufen

| Achse | Reifenbezeichnung | Hersteller/Typ | Art | Profiltiefe |
|---|---|---|---|---|
| Pannenset | Füllflasche haltbar bis 28.02.2026 | | | |

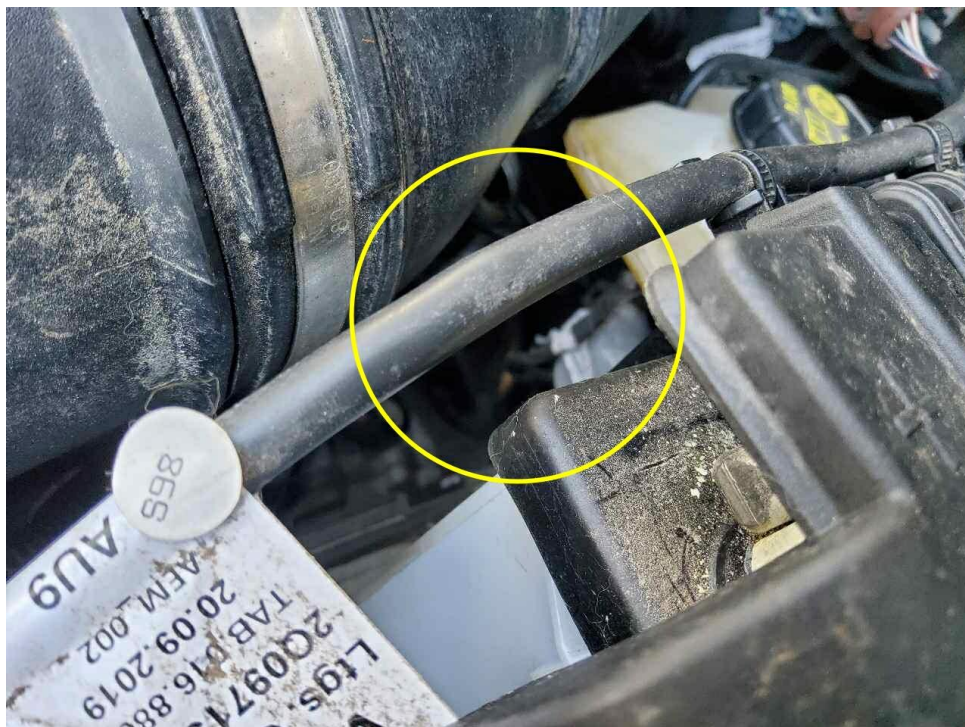
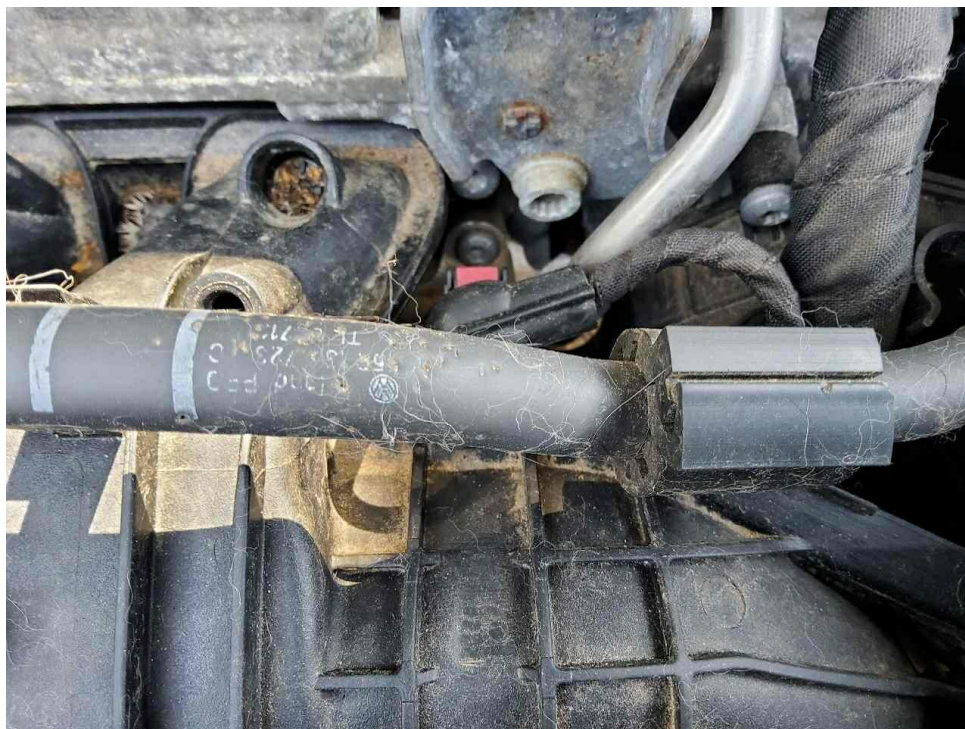
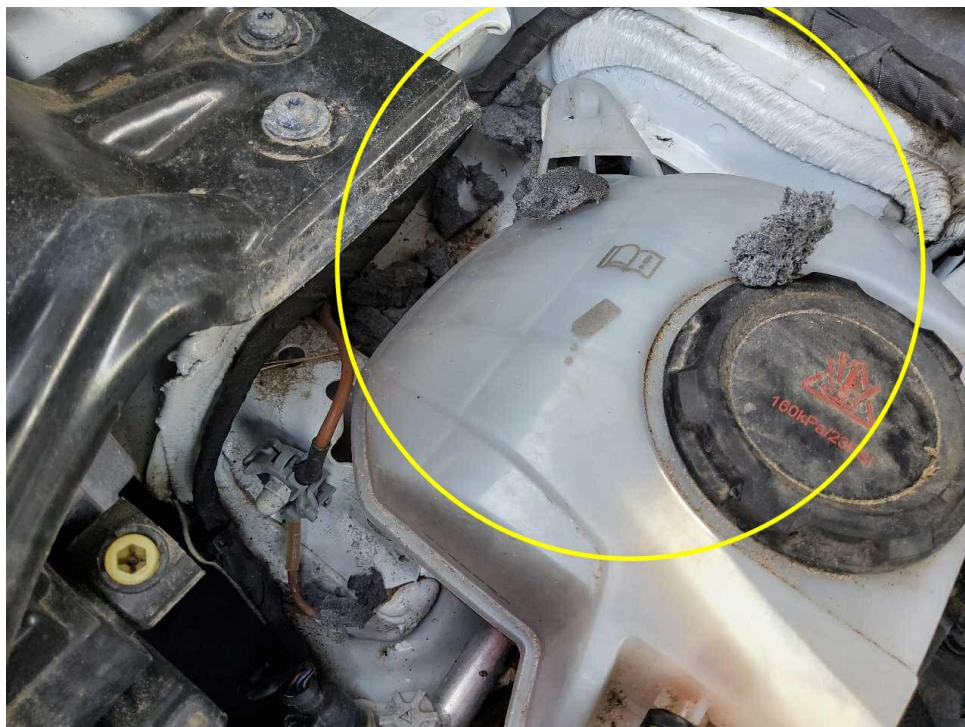
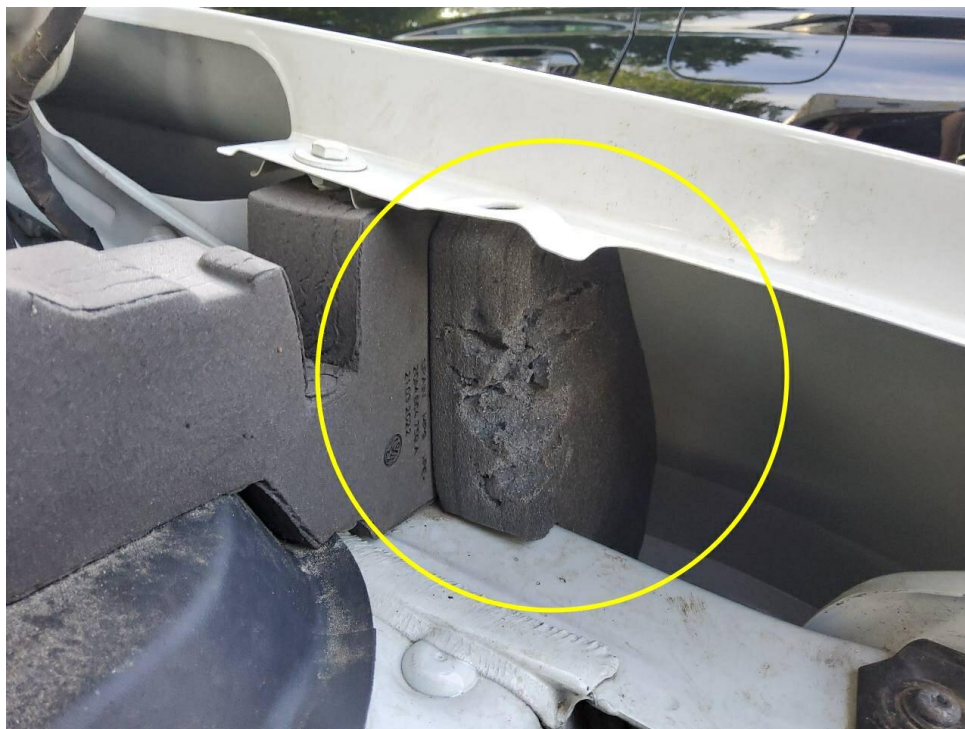
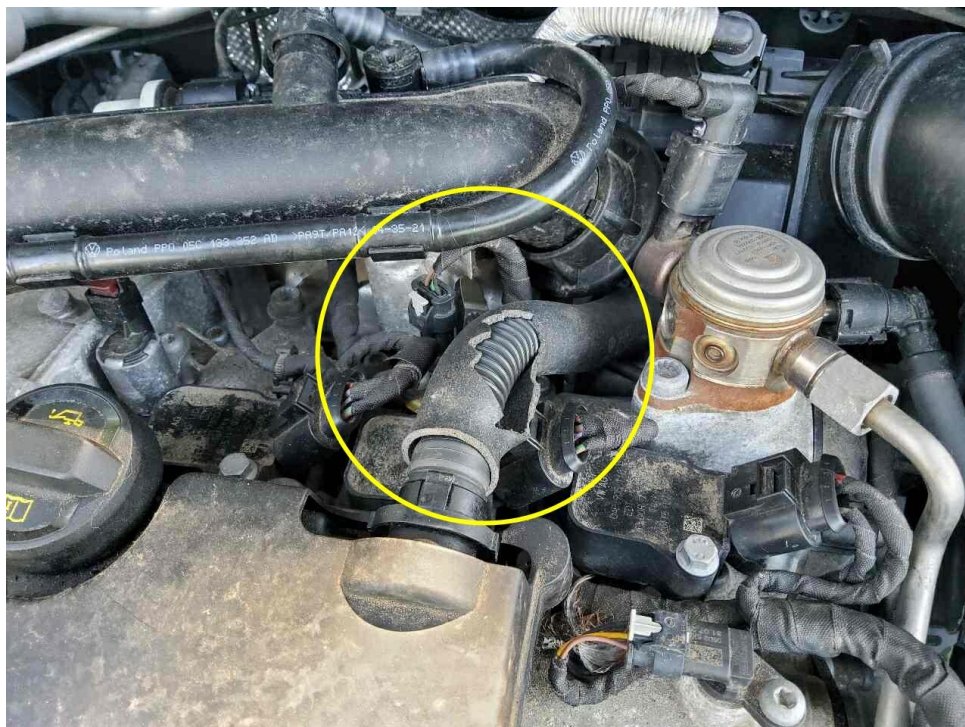
Bild 36 : Motorraum Tierspuren

Bild 37 : Motorraum Tierspuren

Bild 38 : Motorraum Tierspuren

Bild 39 : Motorraum Tierspuren

Bild 40 : Motorraum Tierspuren
