**Fahrzeug:** BMW 3er-Reihe 330e Touring Advantage Automatic Kombi 5-türig 1998 ccm 292 PS / 215 KW Elektrisch 8-Gang Automatik

## Zustandsbericht

Besichtigungsdatum: 08.06.2026  
**Protokollnummer: 45821713**  
Anlieferungsdatum: 08.06.2026

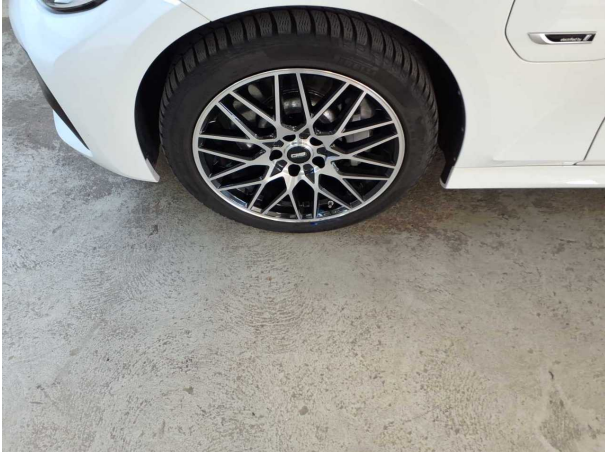
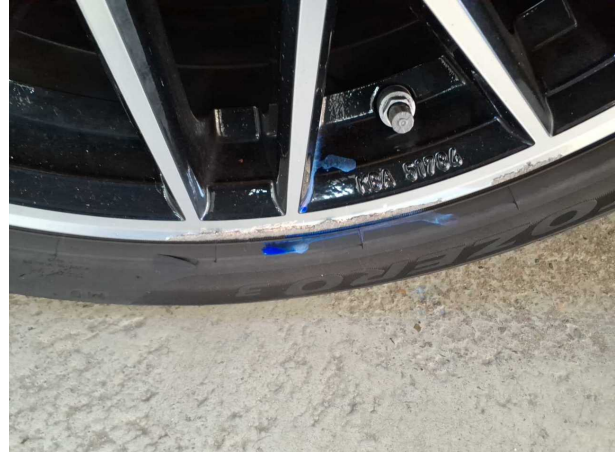
Nr.	Bauteilgruppe	Beschreibung
1	Rad/Reifen	Leichtmetallfelge vorn links - verkratzt / verschürft - kein Abzug
2	Rad/Reifen	Leichtmetallfelge hinten rechts - verkratzt / verschürft - kein Abzug
3	2.Radsatz	1 Leichtmetallfelge - verkratzt / verschürft - Wertminderung
4	Schweller links	Verkleidung - verkratzt / verschürft - instandsetzen und lackieren
5	Stoßfänger vorn	Stoßfänger vorn - verkratzt / verschürft - instandsetzen und lackieren

**Beschädigung #1:** Rad/Reifen: Leichtmetallfelge vorn links - verkratzt / verschürft - kein Abzug

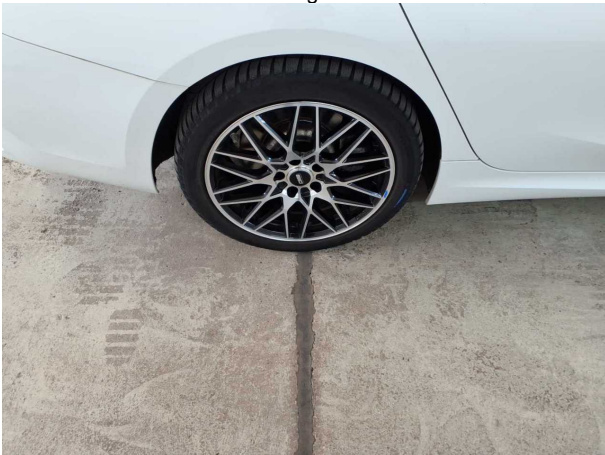
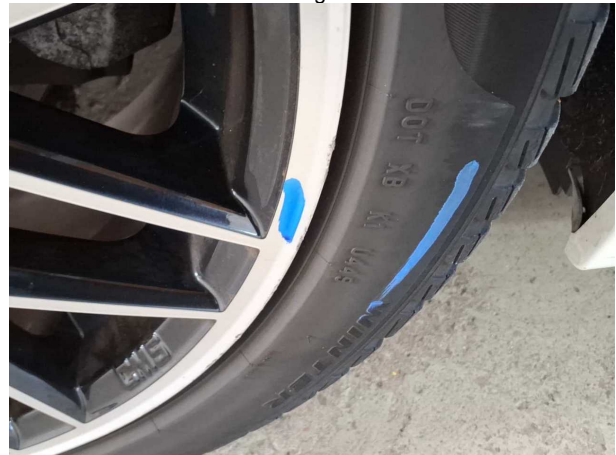
**Beschädigung #2:** Rad/Reifen: Leichtmetallfelge hinten rechts - verkratzt / verschürft - kein Abzug

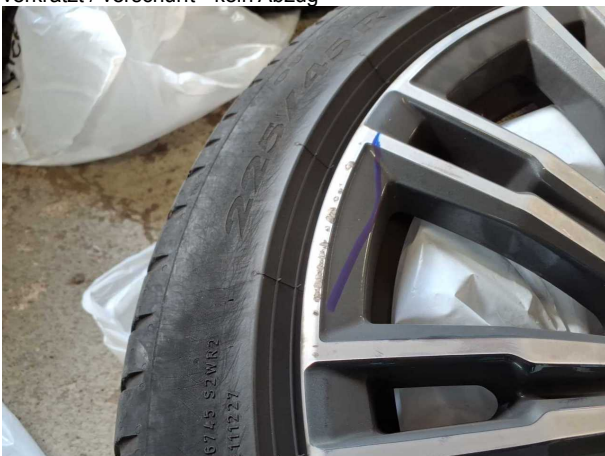
**Beschädigung #3:** 2.Radsatz: 1 Leichtmetallfelge - verkratzt / verschürft - Wertminderung

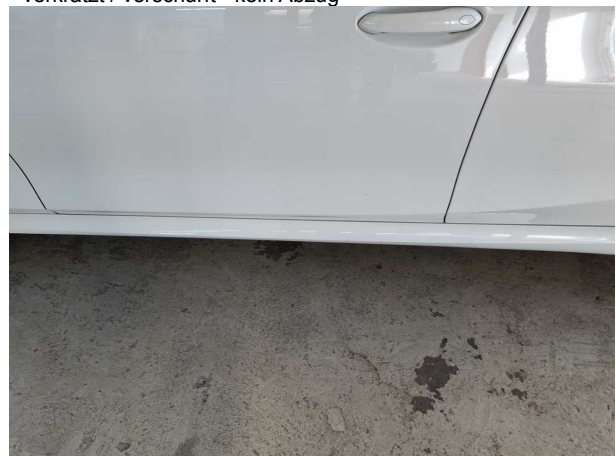
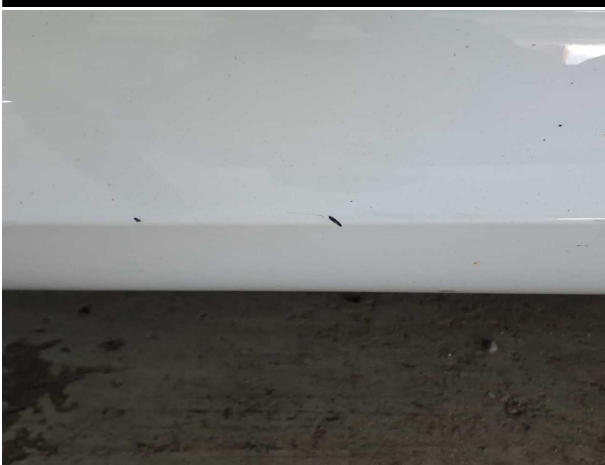
**Beschädigung #4:** Schweller links: Verkleidung - verkratzt / verschürft - instandsetzen und lackieren

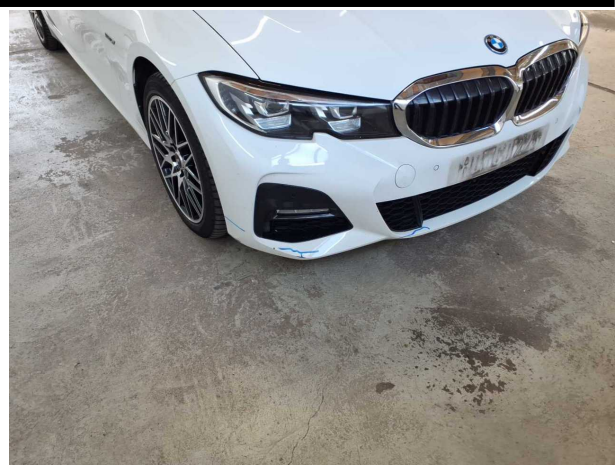
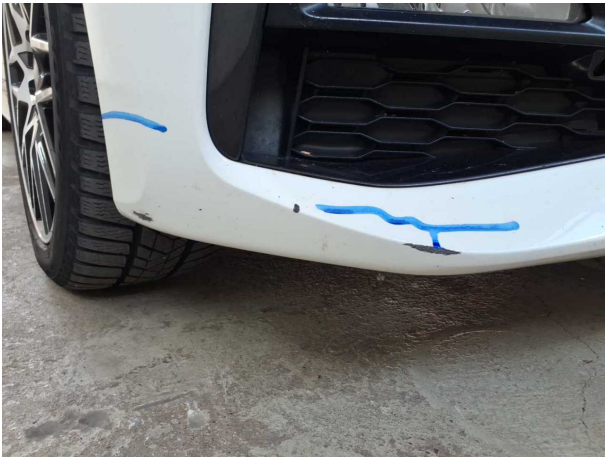
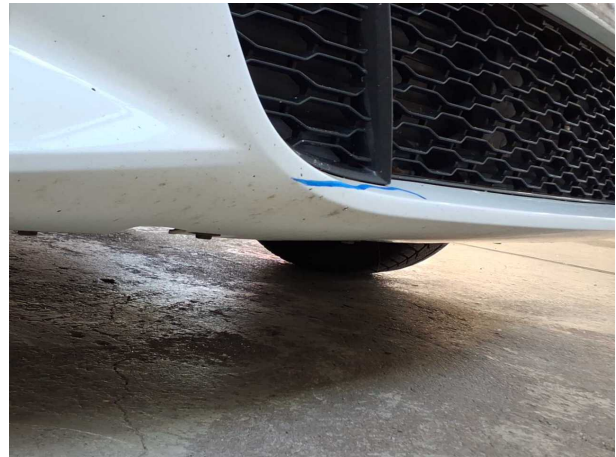
**Beschädigung #5:** Stossfänger vorn: Stossfänger vorn - verkratzt / verschürft - instandsetzen und lackieren

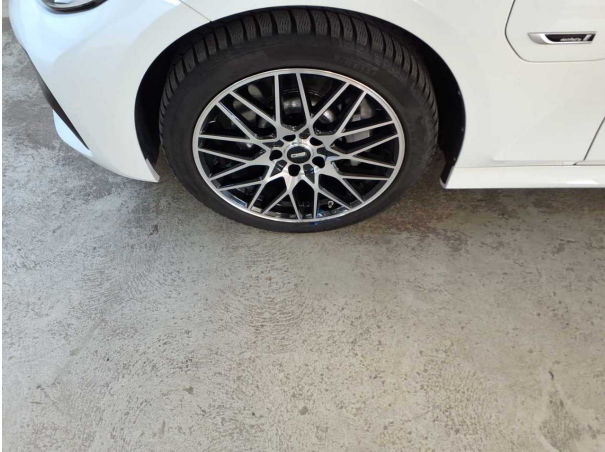
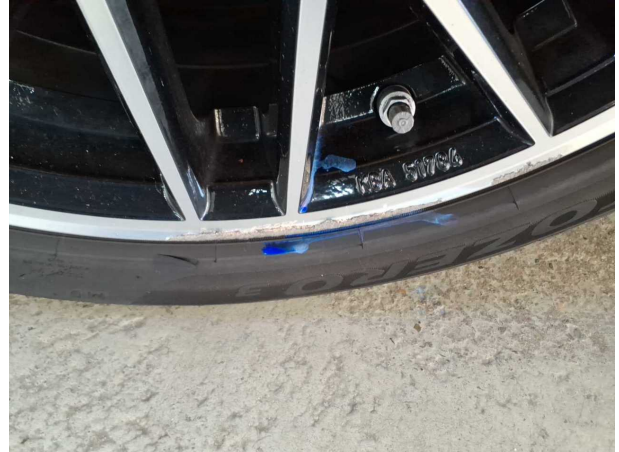
No.	Component group	Description
1	Wheel / tyres	Alloy rim - front left side - Scratched - No deduction
2	Wheel / tyres	Alloy rim - rear right side - Scratched - No deduction
3	2nd wheel set	1 alloy rim - Scratched - Loss in value
4	Sill - left side	Trim - Scratched - Repair and paint
5	Front bumper	Front bumper - Scratched - Repair and paint

**Damage #1:** Wheel / tyres: Alloy rim - front left side - Scratched - No deduction

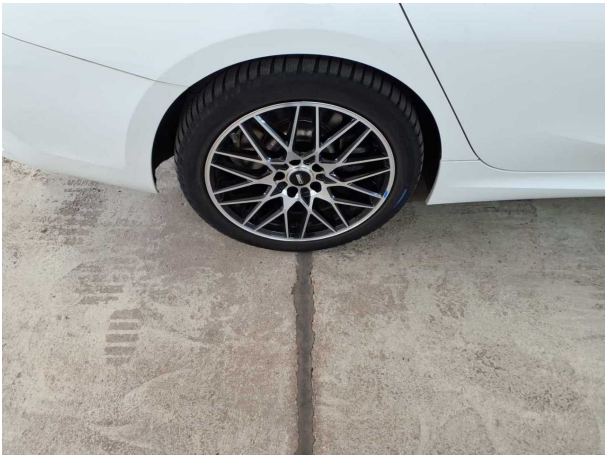
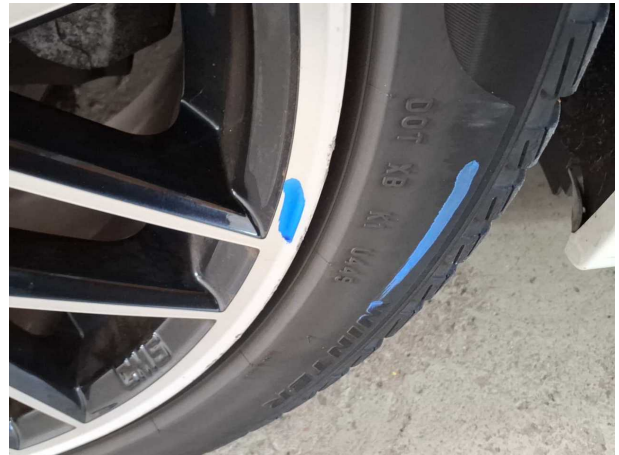
**Damage #2:** Wheel / tyres: Alloy rim - rear right side - Scratched - No deduction

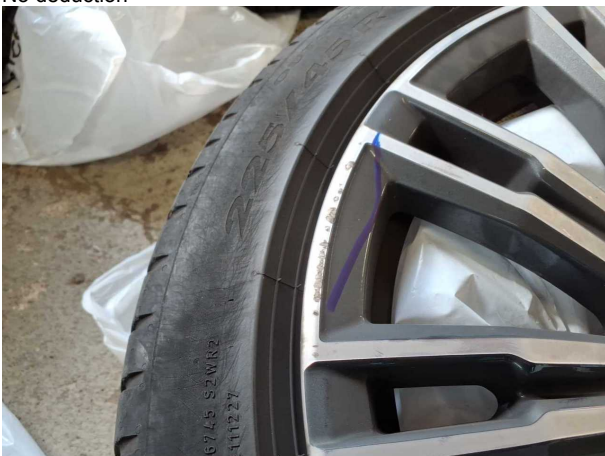
**Damage #3:** 2nd wheel set: 1 alloy rim - Scratched - Loss in value

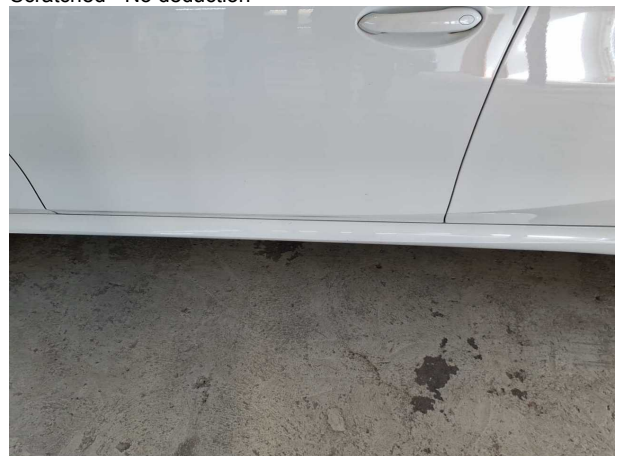
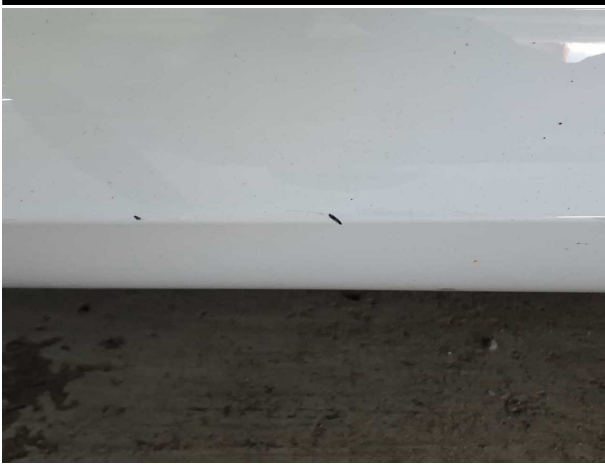
**Damage #4:** Sill - left side: Trim - Scratched - Repair and paint

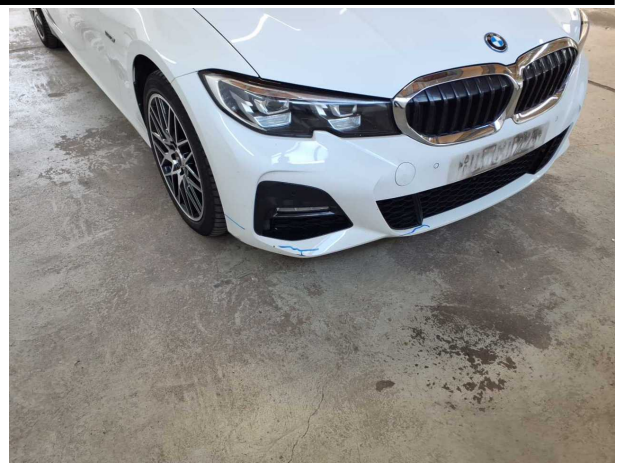
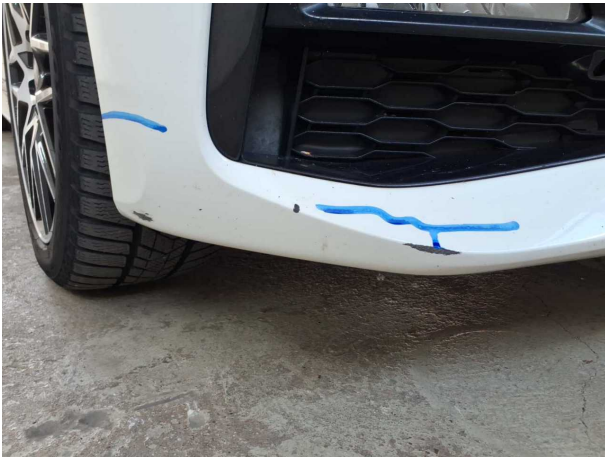
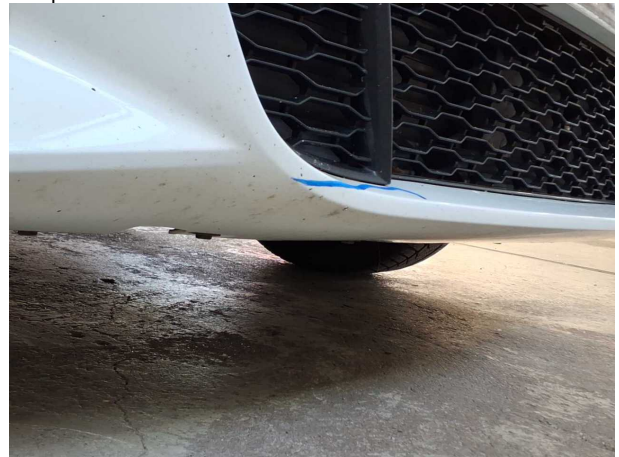
**Damage #5:** Front bumper: Front bumper - Scratched - Repair and paint
