**Auftrags-Nr:** 1002434042  
**Besichtigt am:** 13.05.2026 12:41  
**Berichts-Nr:** 10613298  
**FIN:** WVGZZZ5N5RM234593

# Zustandsbericht

- Protokoll der Fahrzeugbewertung -

Berichts-Nr: 10613298  
vom: 15.05.2026

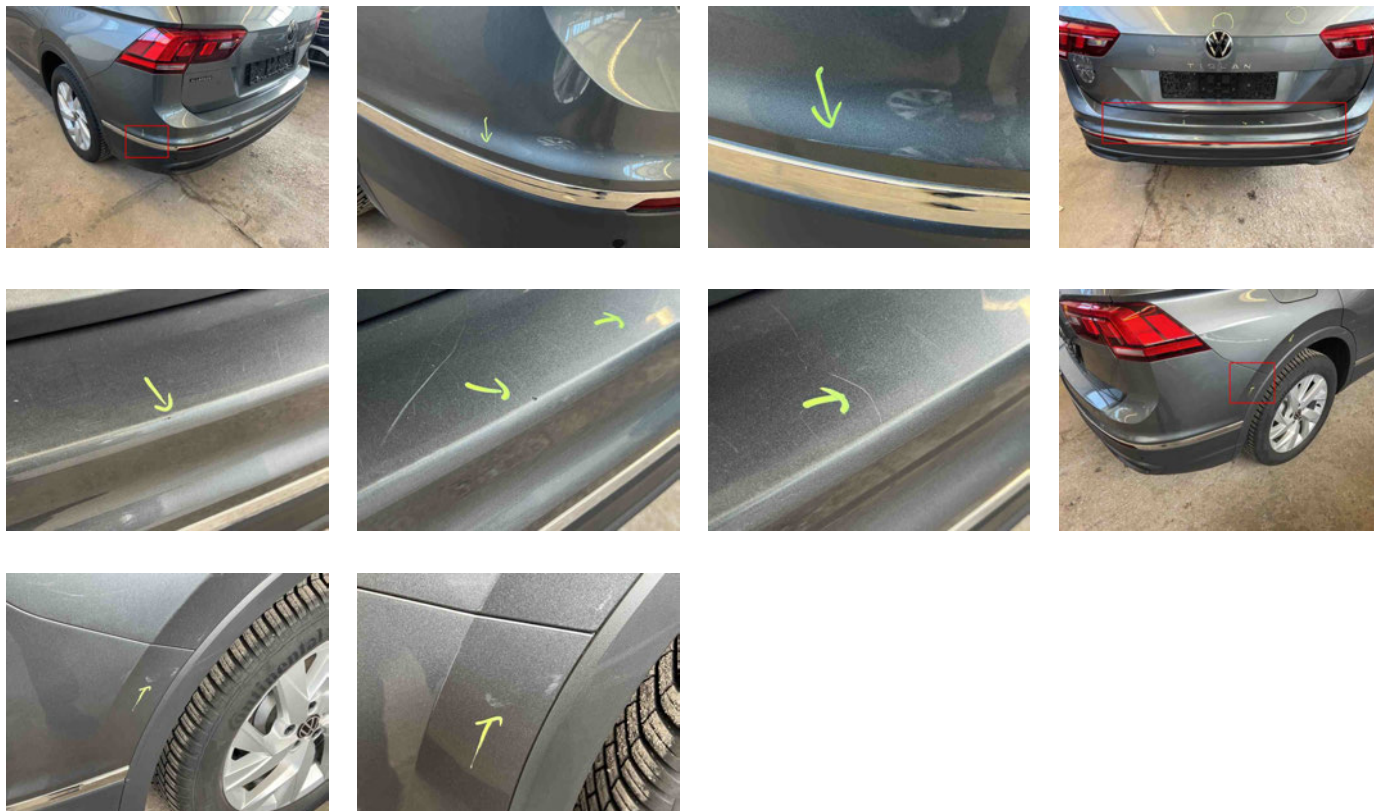
| Nr | Bauteil | Schadensbeschreibung | Reparaturempfehlung |
|---|---|---|---|
| 2 | Stoßfänger hinten | Kratzer | Instandsetzen + lackieren |

## 2 - Stoßfänger hinten - Kratzer - Instandsetzen + lackieren
