ZUSTANDSBERICHT

Auftragsnummer: 25A0149742

Besichtigungsdatum: 21.05.2025

Typ: Astra K 1.6 CDTI Edition S/S

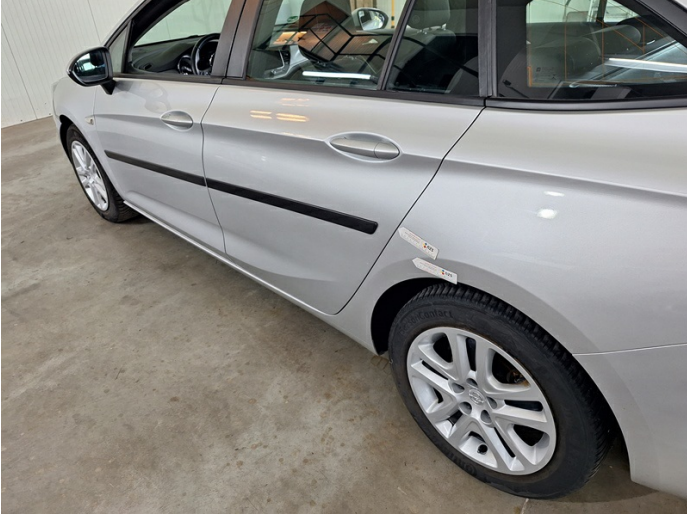
Seitenwand links: Kratzer (Foto 1)

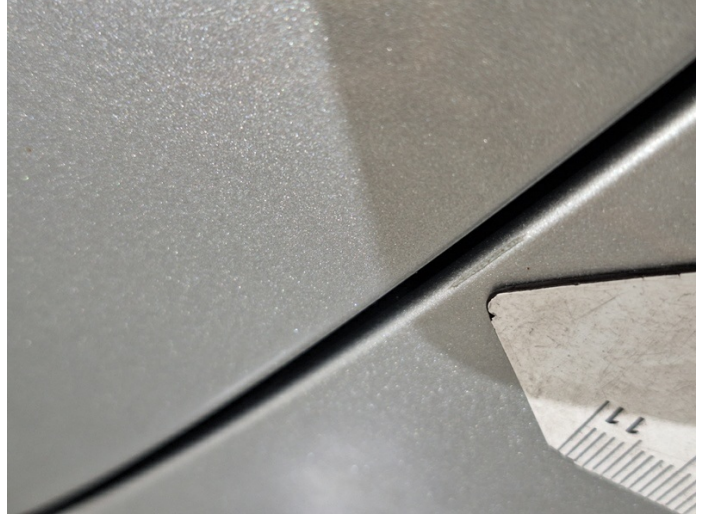
Seitenwand links: Kratzer (Foto 2)

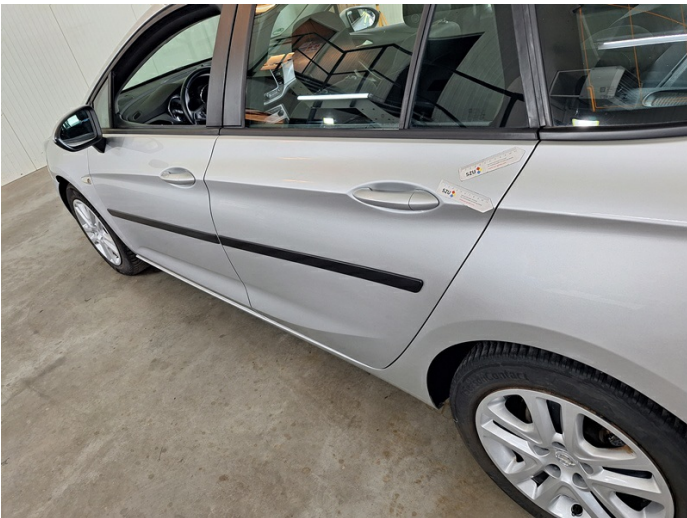
Tür hinten links: Kratzer (Foto 3)

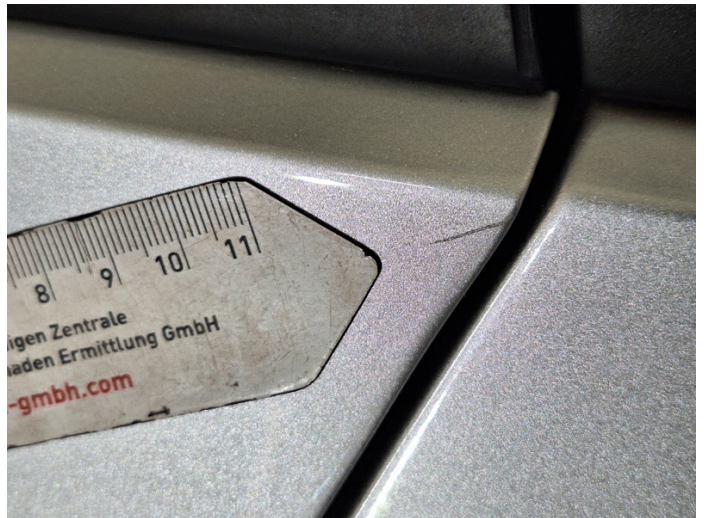
Tür hinten links: Kratzer (Foto 4)

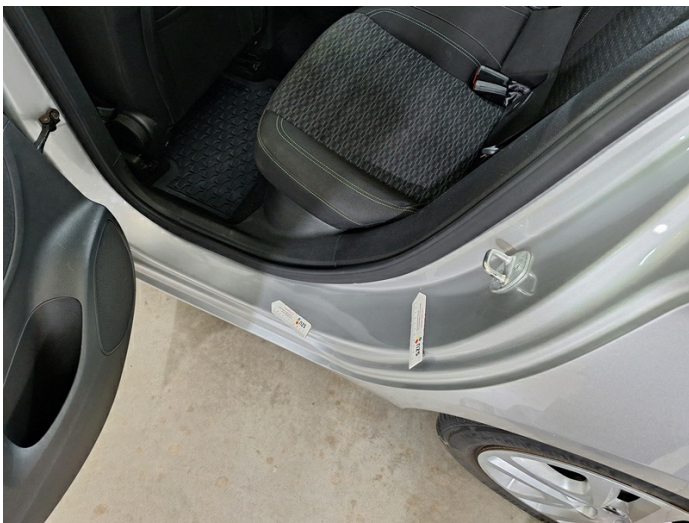
Einstieg hinten links: Kratzer (Foto 5)

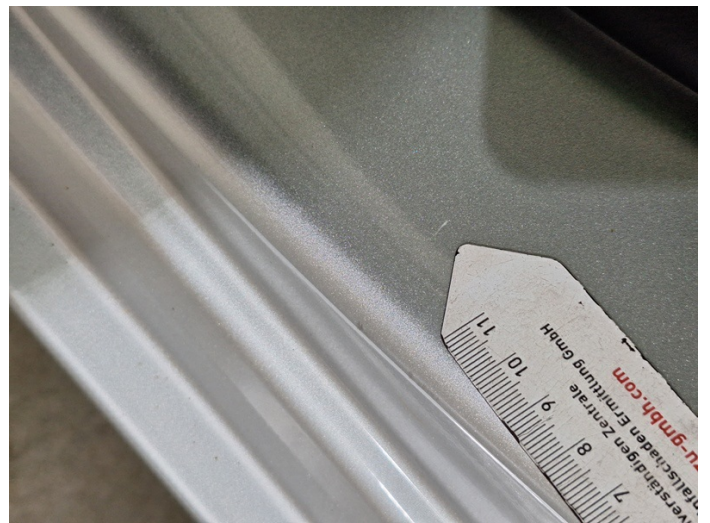
Einstieg hinten links: Kratzer (Foto 6)

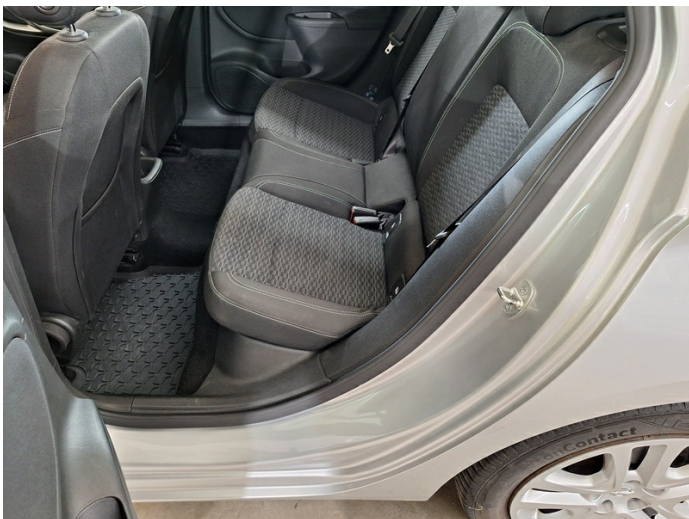
C-Säule Verkleidung links: verschrammt (Foto 7)

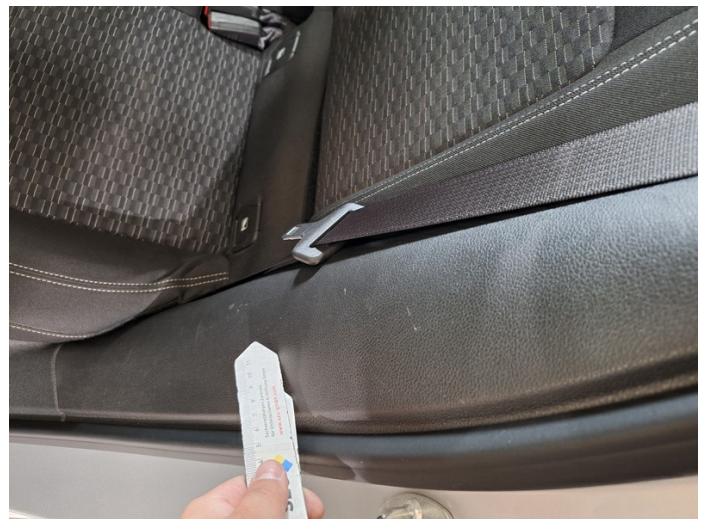
C-Säule Verkleidung links: verschrammt (Foto 8)

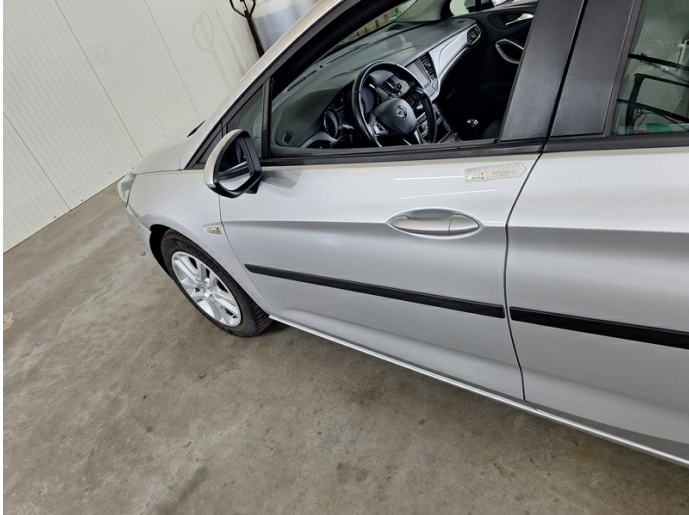
Tür vorne links: Kratzer (Foto 9)

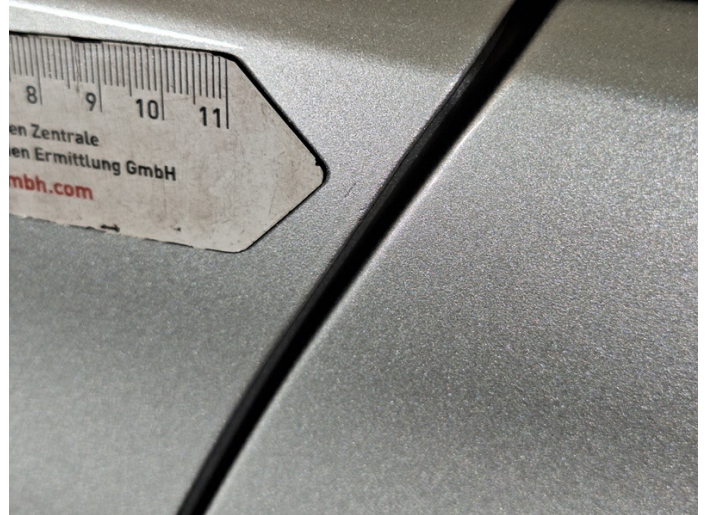
Tür vorne links: Kratzer (Foto 10)

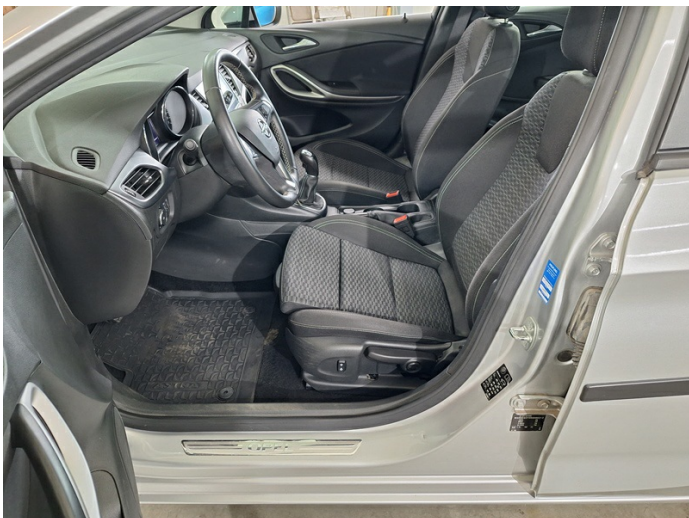
Einstieg vorne links: Delle mit Lackbeschädigung (Foto 11)

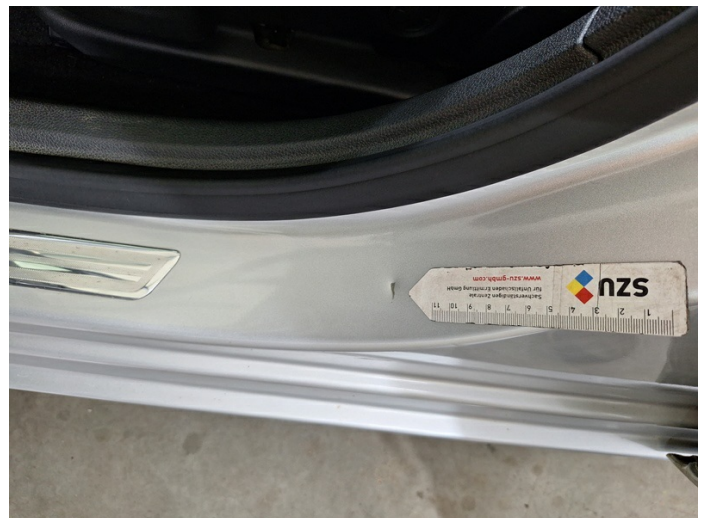
Einstieg vorne links: Delle mit Lackbeschädigung (Foto 12)

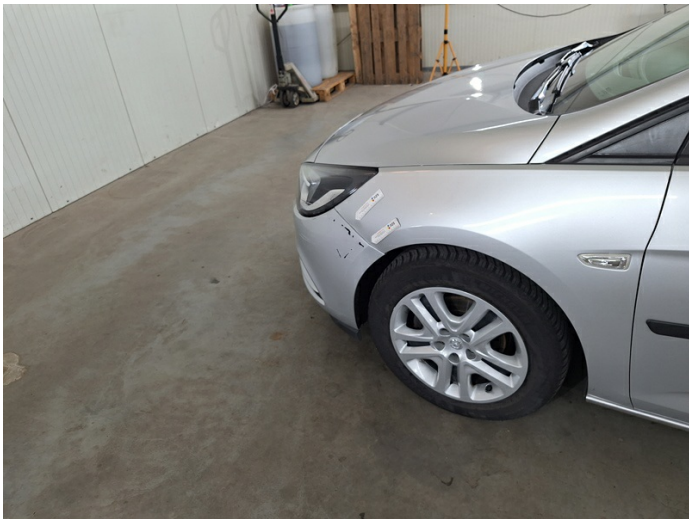
Kotflügel links: verformt (Foto 13)

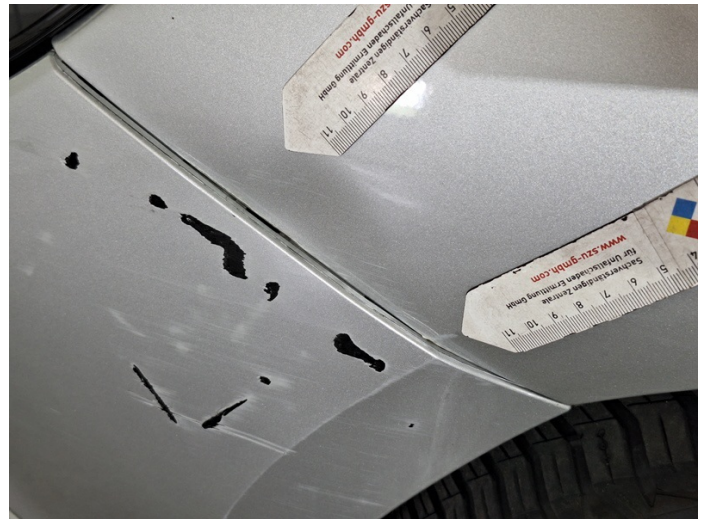
Kotflügel links: verformt (Foto 14)

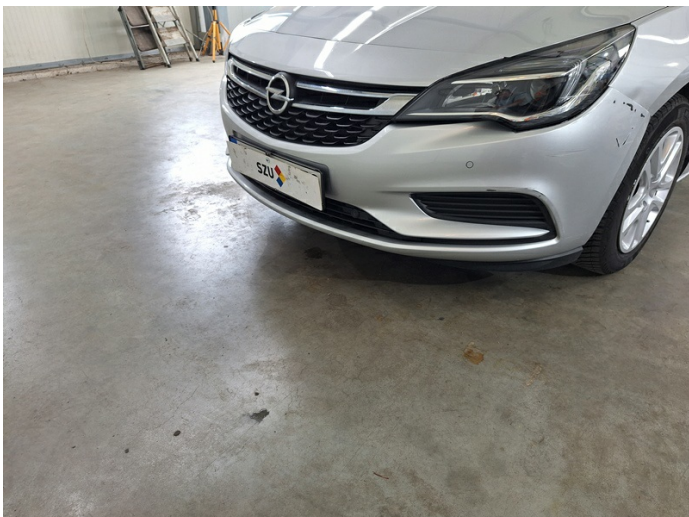
Stoßfänger vorne: Lackbeschädigung (Foto 15)

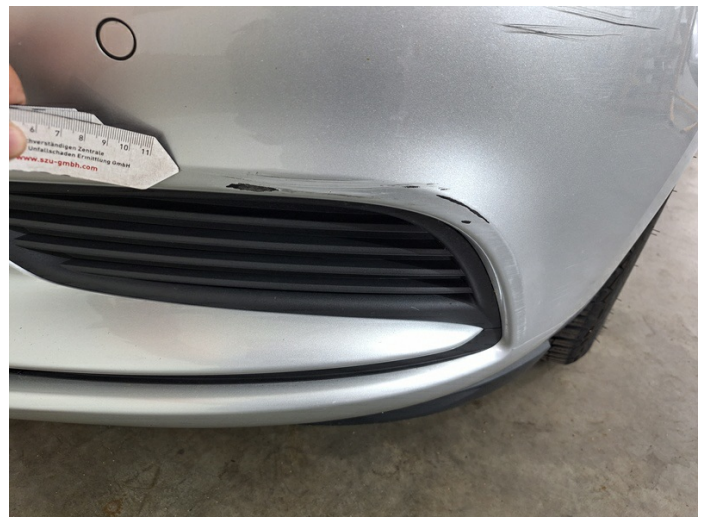
Stoßfänger vorne: Lackbeschädigung (Foto 16)

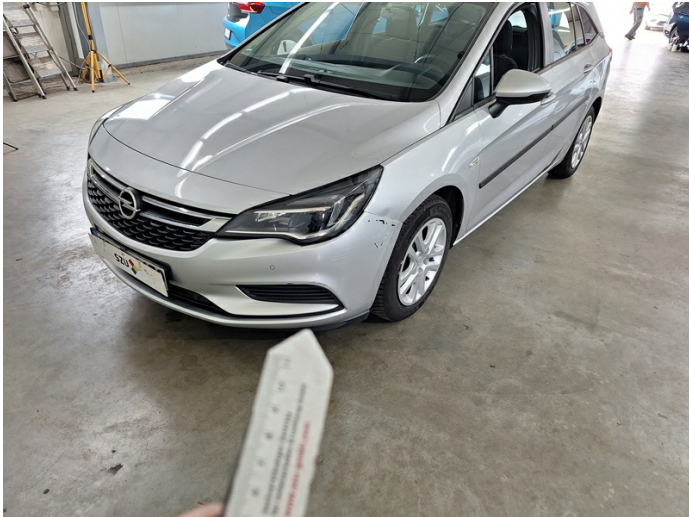
Scheinwerfer links: verschrammt (Foto 17)

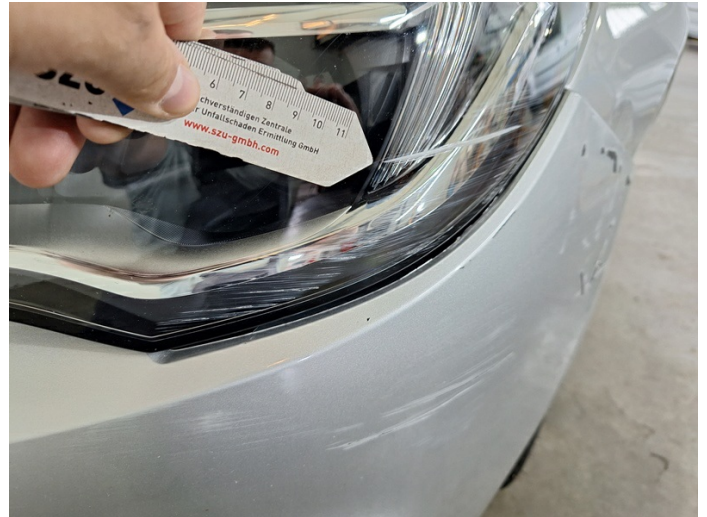
Scheinwerfer links: verschrammt (Foto 18)

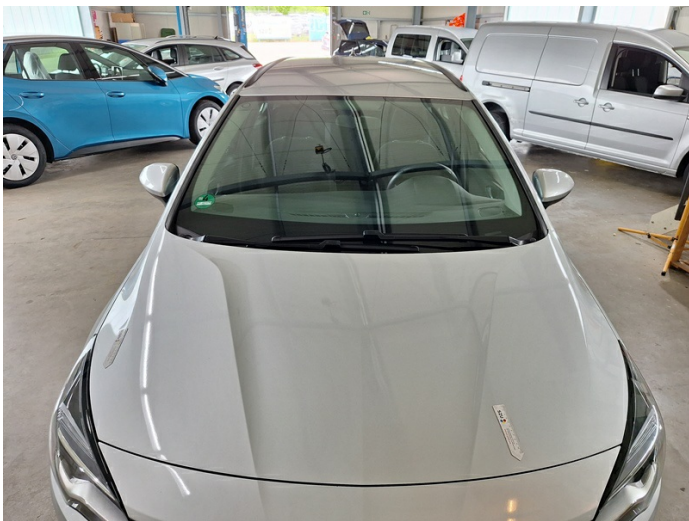
Motorhaube: Steinschlag (Foto 19)

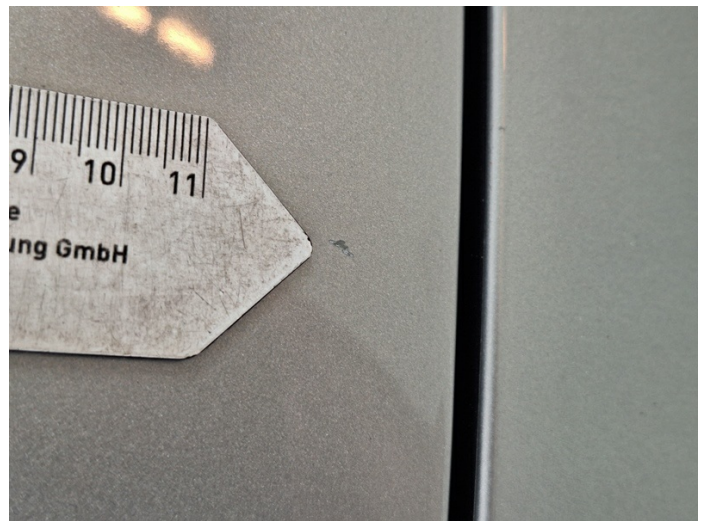
Motorhaube: Steinschlag (Foto 20)

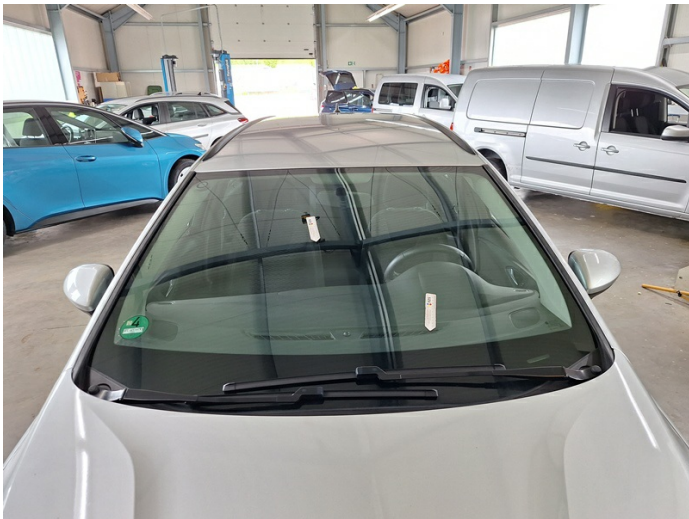
Windschutzscheibe: Steinschlag (Foto 21)

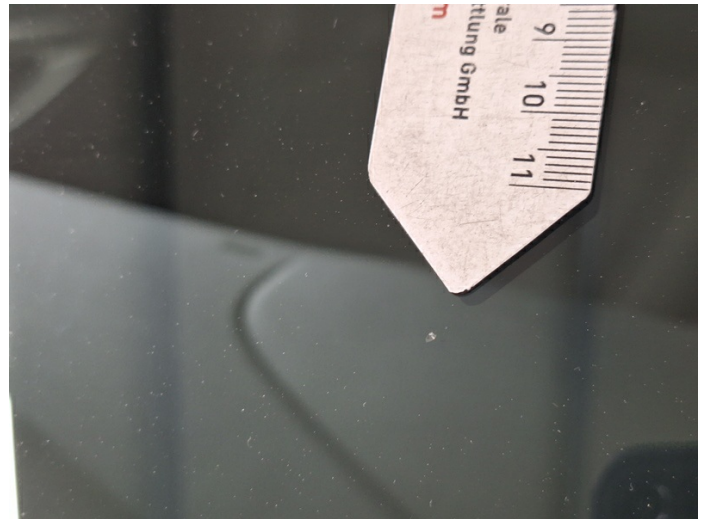
Windschutzscheibe: Steinschlag (Foto 22)

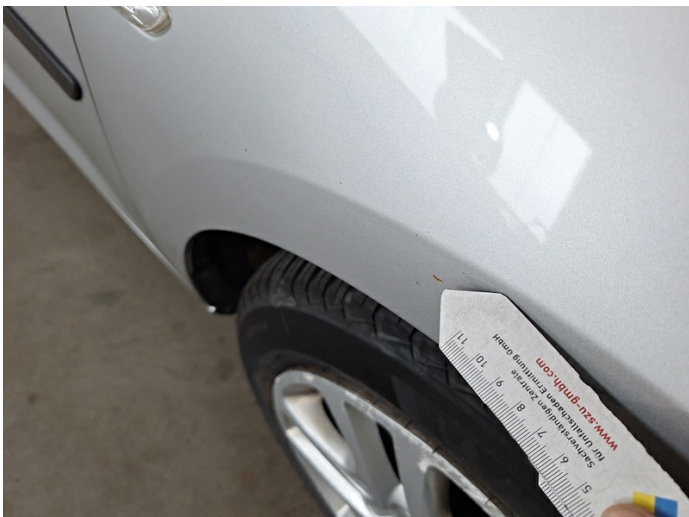
Fahrzeug außen: Flugrost (Foto 23)

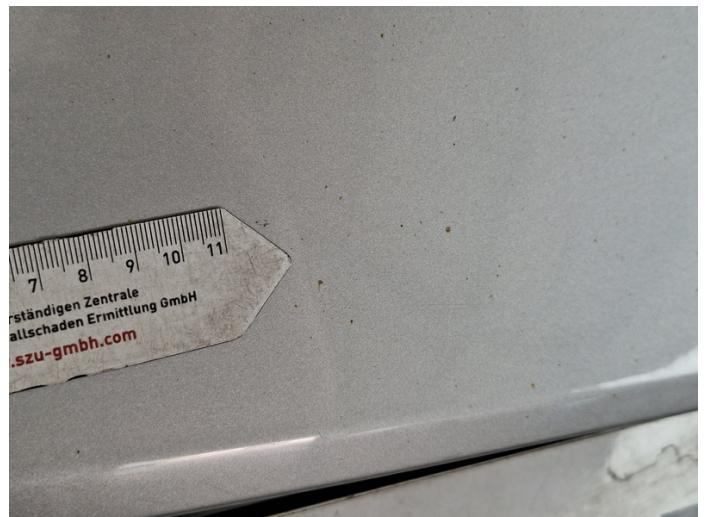
Fahrzeug außen: Flugrost (Foto 24)

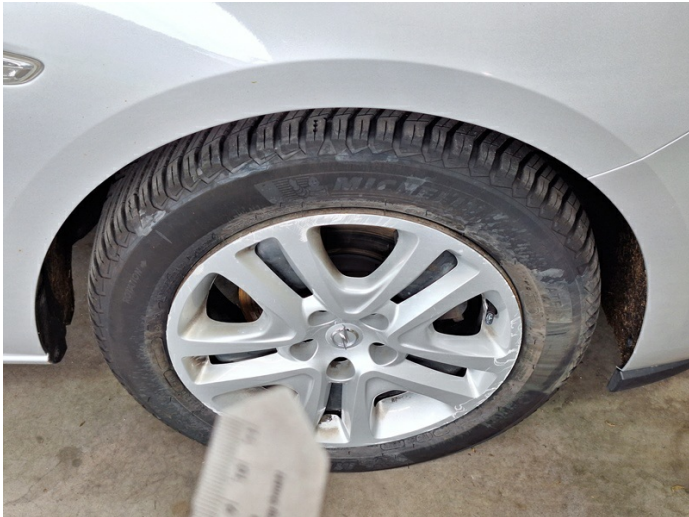
Radkappe vorne rechts: verschrammt (Foto 25)

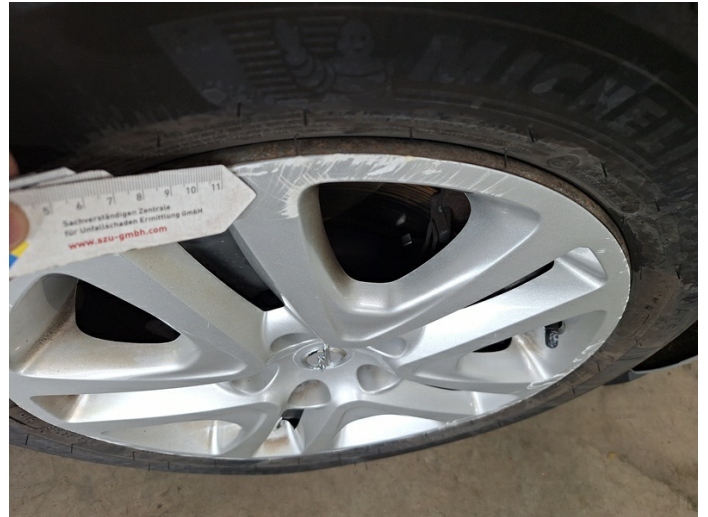
Radkappe vorne rechts: verschrammt (Foto 26)

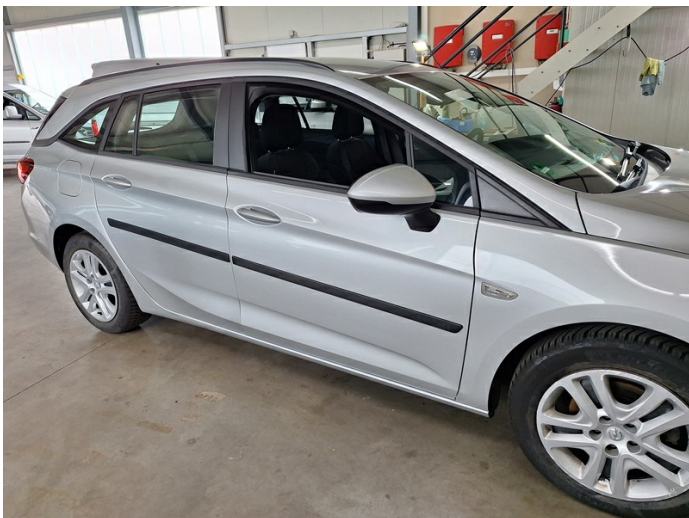
Außenspiegel rechts: Kratzer (Foto 27)

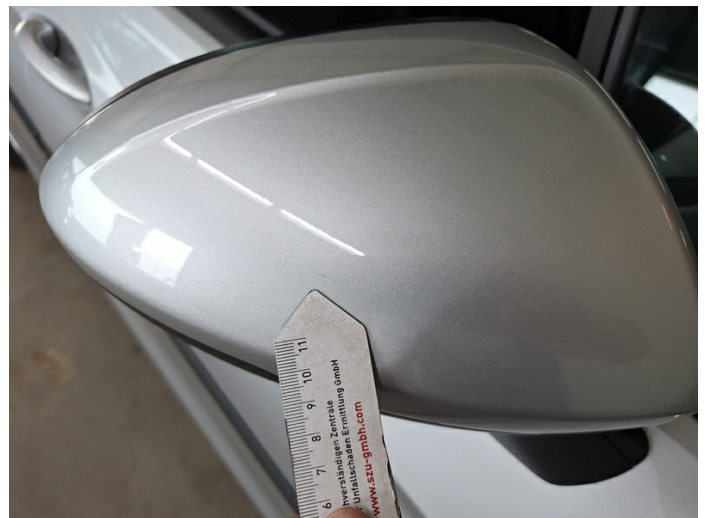
Außenspiegel rechts: Kratzer (Foto 28)

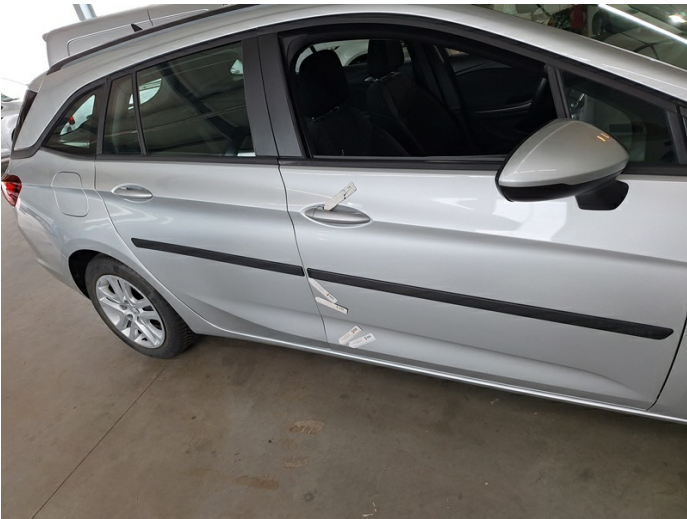
Türgriff vorne rechts: Kratzer (Foto 29)

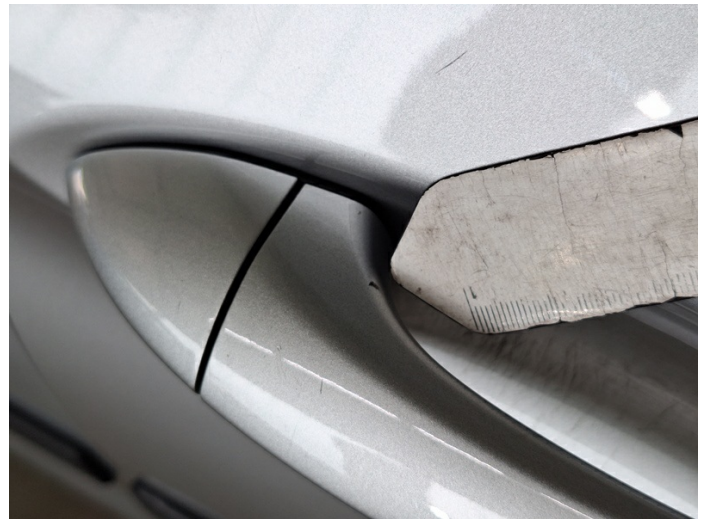
Türgriff vorne rechts: Kratzer (Foto 30)

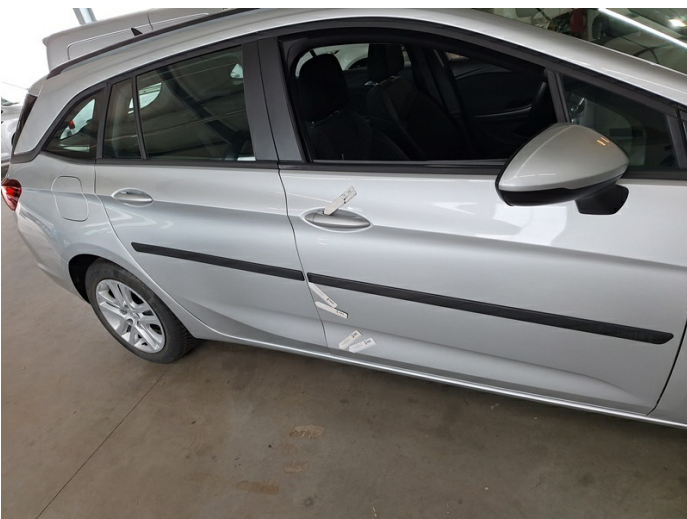
Tür vorne rechts: Kratzer (Foto 31)

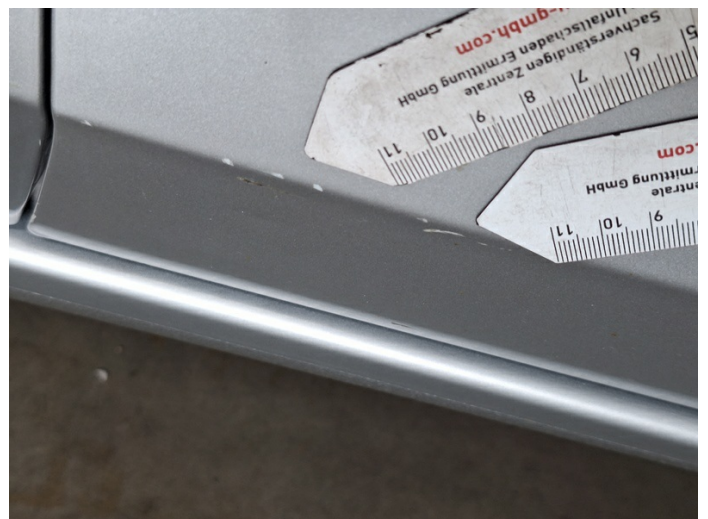
Tür vorne rechts: Kratzer (Foto 32)

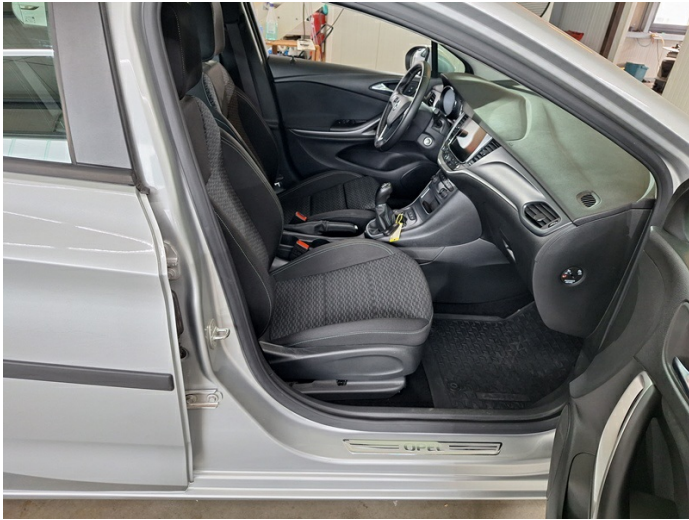
Einstieg vorne rechts: Dellen (Foto 33)

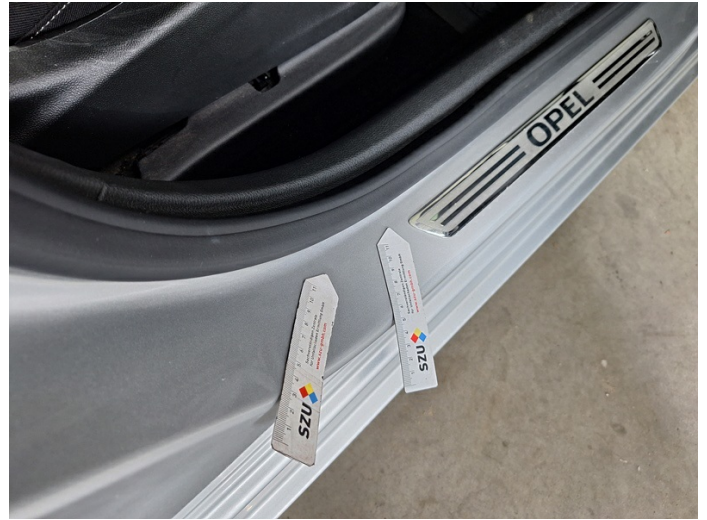
Einstieg vorne rechts: Dellen (Foto 34)

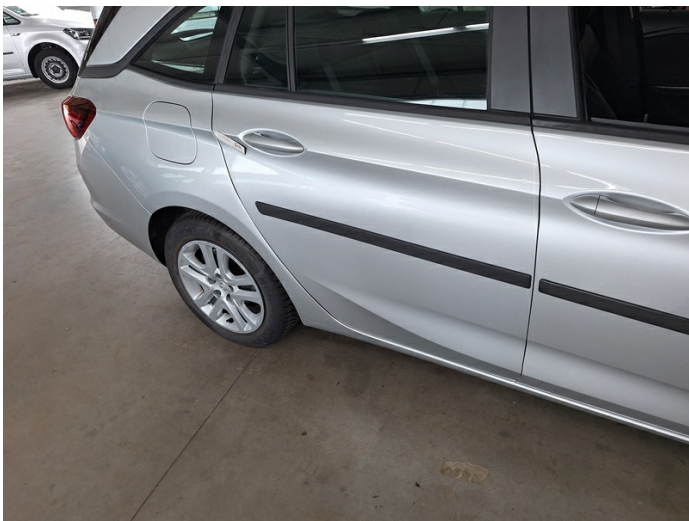
Tür hinten rechts: Kratzer (Foto 35)

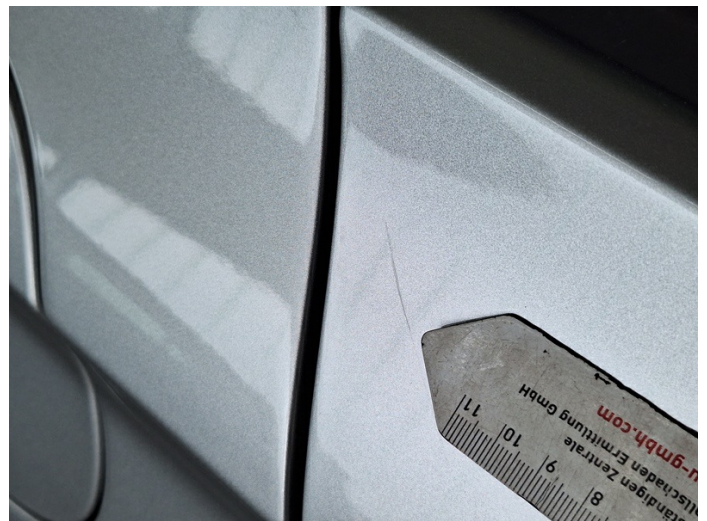
Tür hinten rechts: Kratzer (Foto 36)

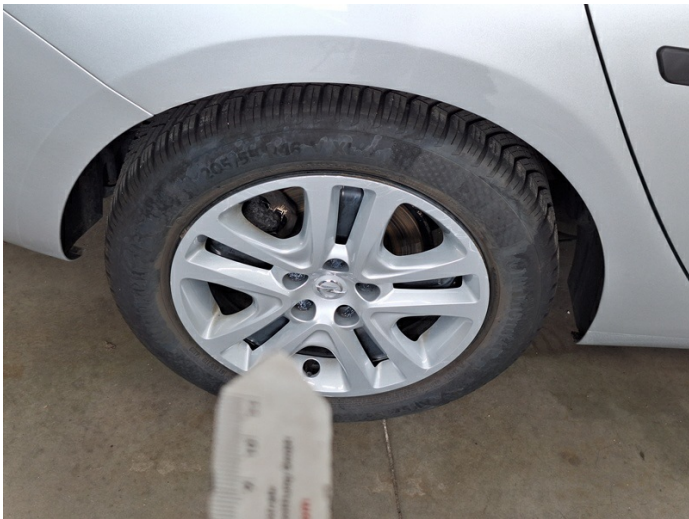
Radkappe hinten rechts: verschrammt (Foto 37)

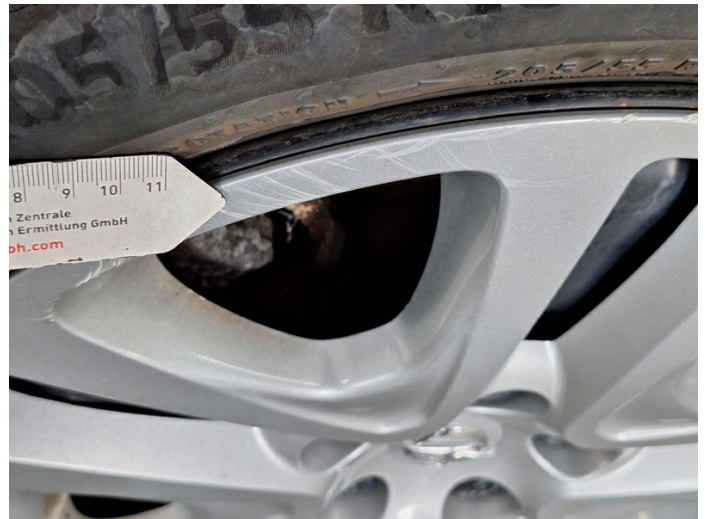
Radkappe hinten rechts: verschrammt (Foto 38)

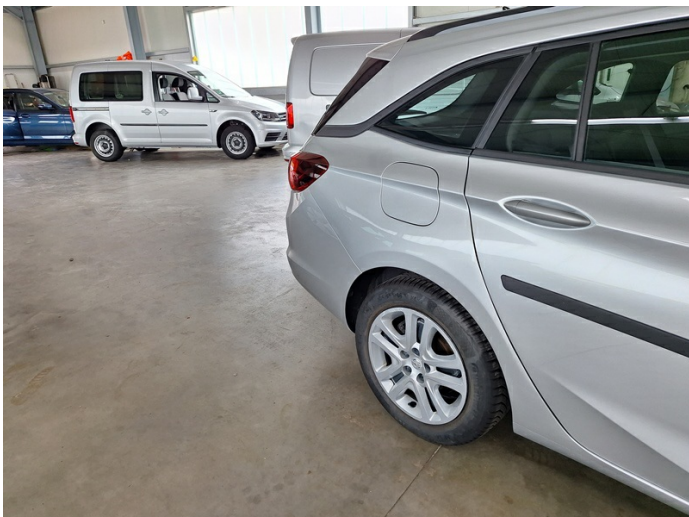
Seitenwand rechts: Lackierung nacharbeiten (Foto 39)

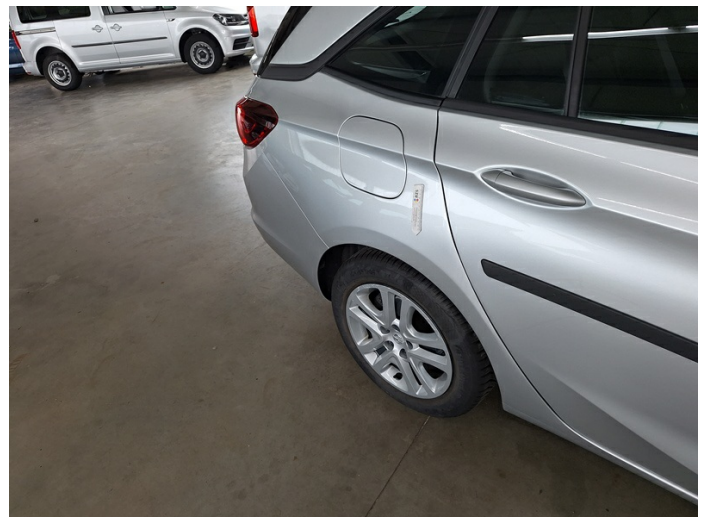
Seitenwand rechts: Lackierung nacharbeiten (Foto 40)

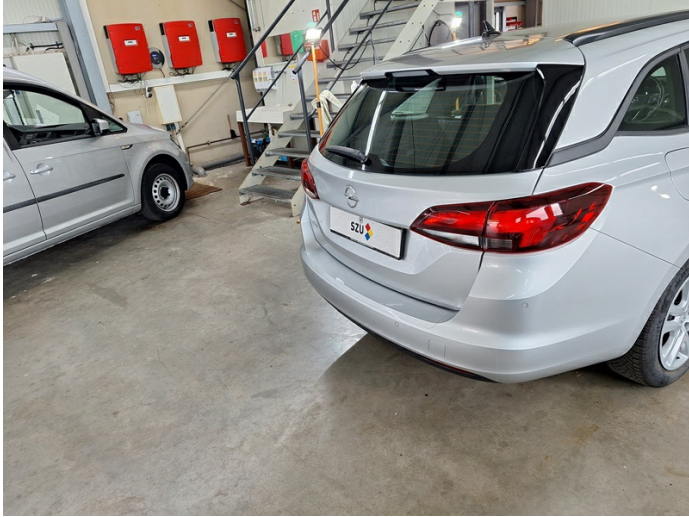
Stoßfänger hinten: Kratzer (Foto 41)

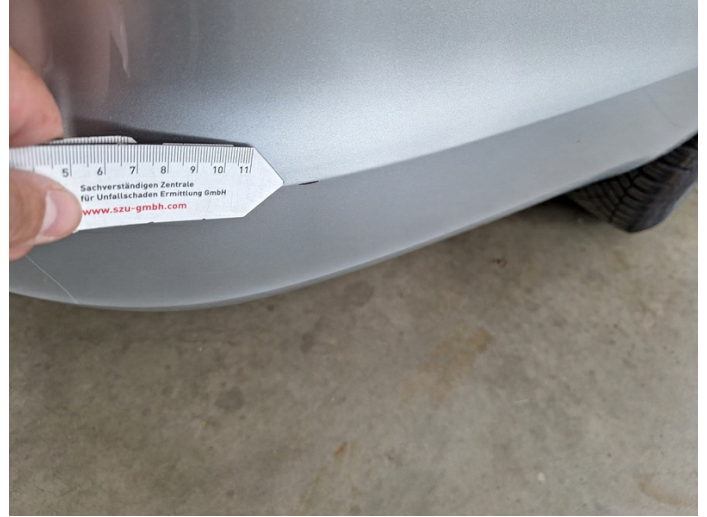
Stoßfänger hinten: Kratzer (Foto 42)

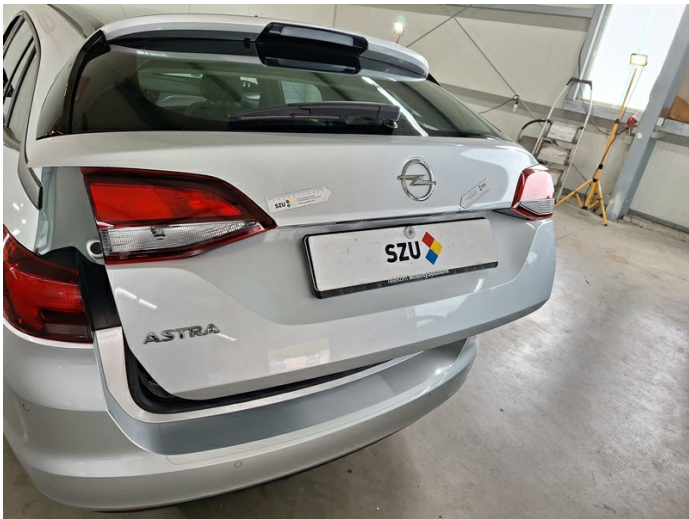
Heckklappe: Kratzer (Foto 43)

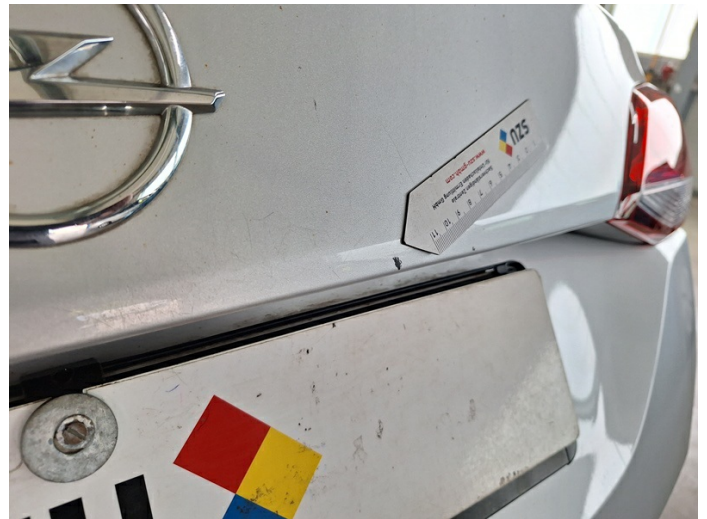
Heckklappe: Kratzer (Foto 44)

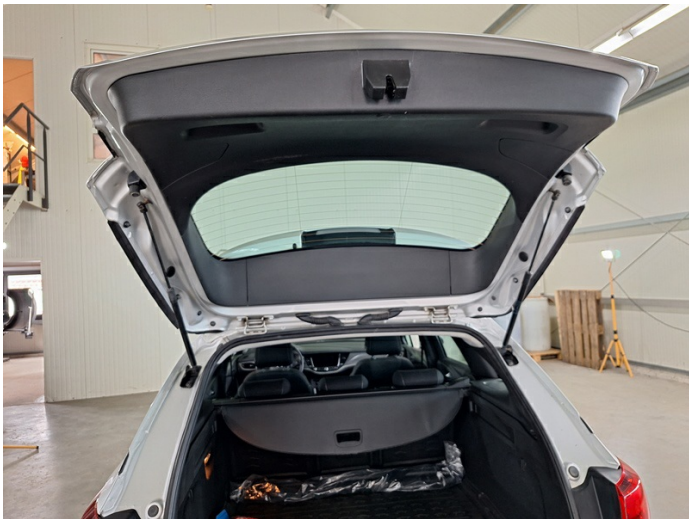
Heckklappenverkleidung: verschrammt (Foto 45)

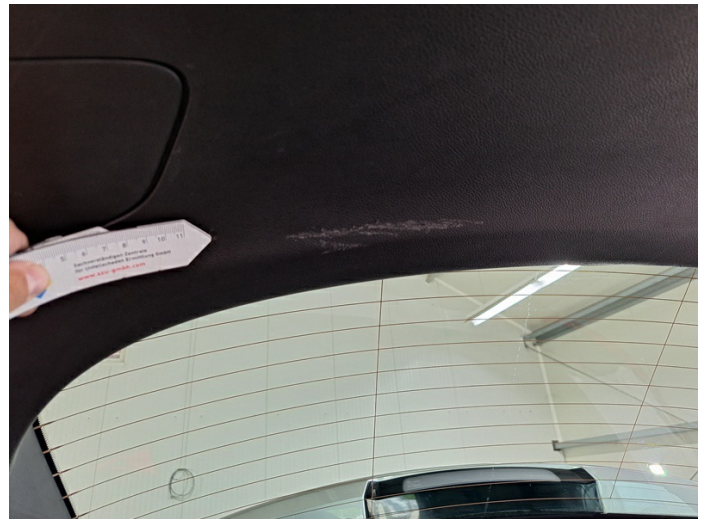
Heckklappenverkleidung: verschrammt (Foto 46)

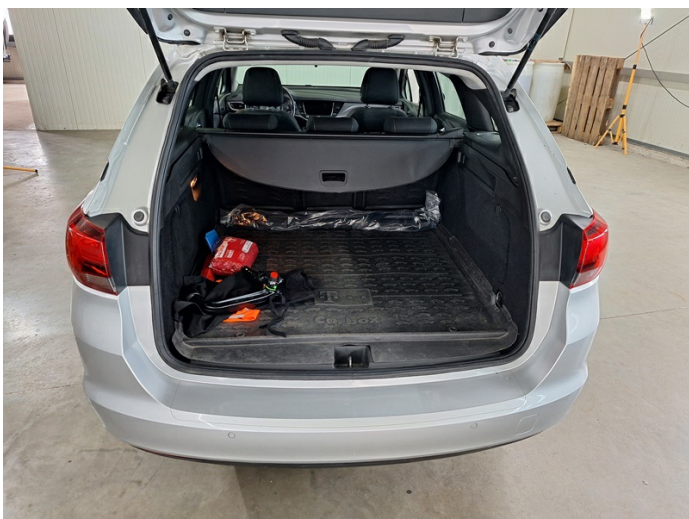
D-Säule Verkleidung rechts: verschrammt (Foto 47)

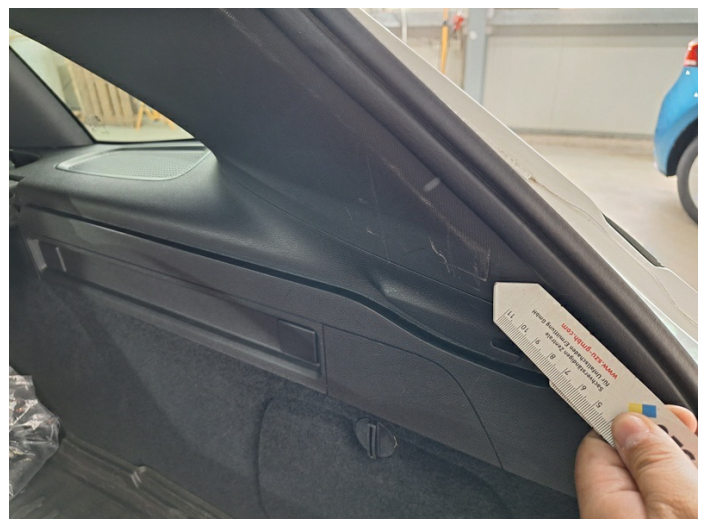
D-Säule Verkleidung rechts: verschrammt (Foto 48)
