Zustandsbericht / Minderwertgutachten

D XX123

VXKUPH NKSP4192790

Erstzulassung	28.07.2023	Letzte Zulassung	30.01.2026
Fahrzeugart	PKW	Hersteller	OPEL
Marke	OPEL	Typ / Verkaufsbez.	Corso 1.2 Direct Inj Turbo Start/Stop Automatik Elegance
Aufbauart	Limousine	Türen	5
Sitzplätze	5	Fahrzeug-Ident.-Nr.	VXKUPHNKSP4192790
HSN / TSN	1889 / ABU	Schlüssel-Nr.	10011667
Km-Stand abgelesen	14126	Nächste HU §29 StVZO	12 / 2027
Energiequelle / Kraftstoff	Benzin	Zylinderanzahl	3 / Reihenmotor
Leistung (kW)	74	Hubraum (ccm)	1199
Schadstoffklasse:	EURO6;WLTP;AP;PI/CI; M, Antriebsart		Frontantrieb
	N1 I		
Getriebe / Gänge	Automatik / 8	Felgen	Leichtmetall
Farbe (Hersteller)	TYPE HABILLAGE EXTERIEUR PLATE STANDARD	Polster / Farbe	Teilleder / Schwarz

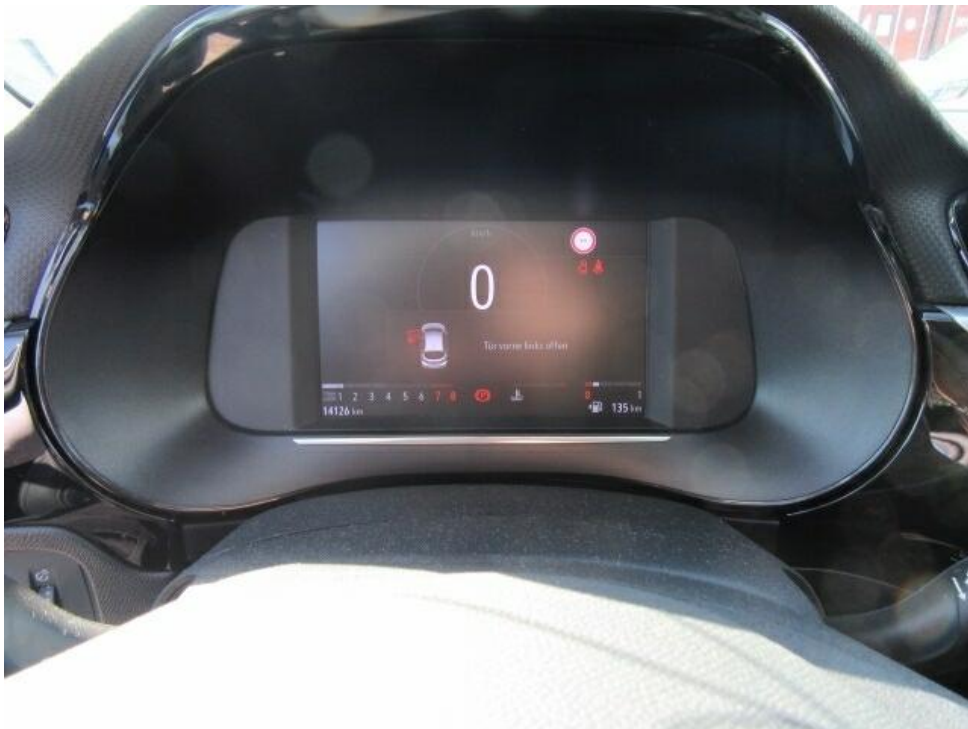
Bild 6 : Kombiinstrument (betriebsbereit) mit Km-Stand

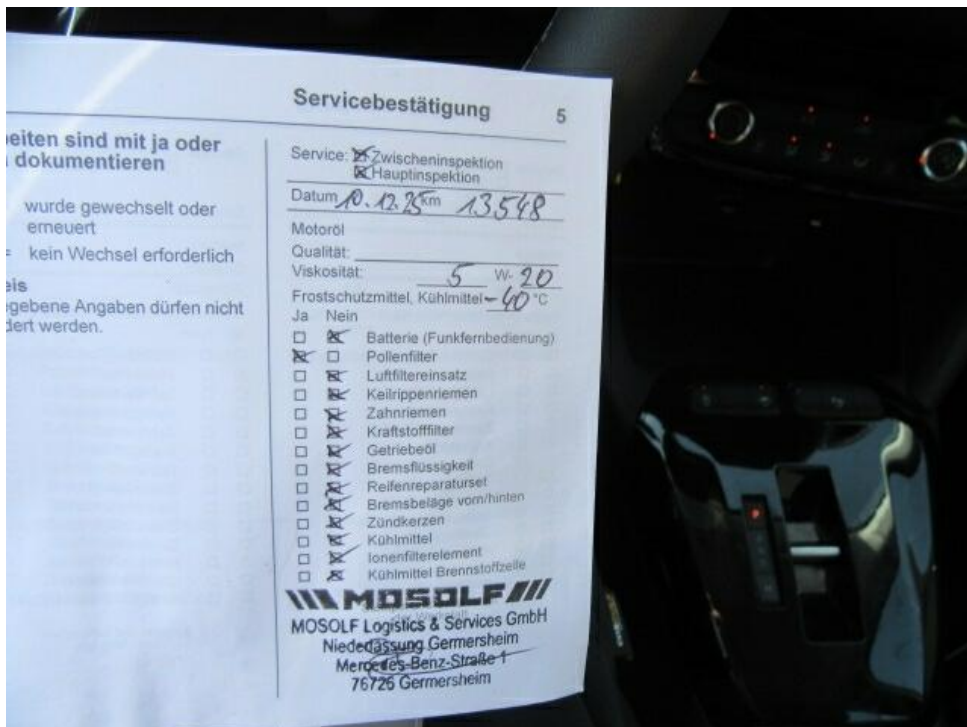
Bild 10 : Serviceheft letzter Eintrag, alle Fahrzeugschlüssel, Bordmappe

Wartungsnachweis:	vollständig
letzte Wartung:	am 10.12.2025 bei Kilometerstand 13.548

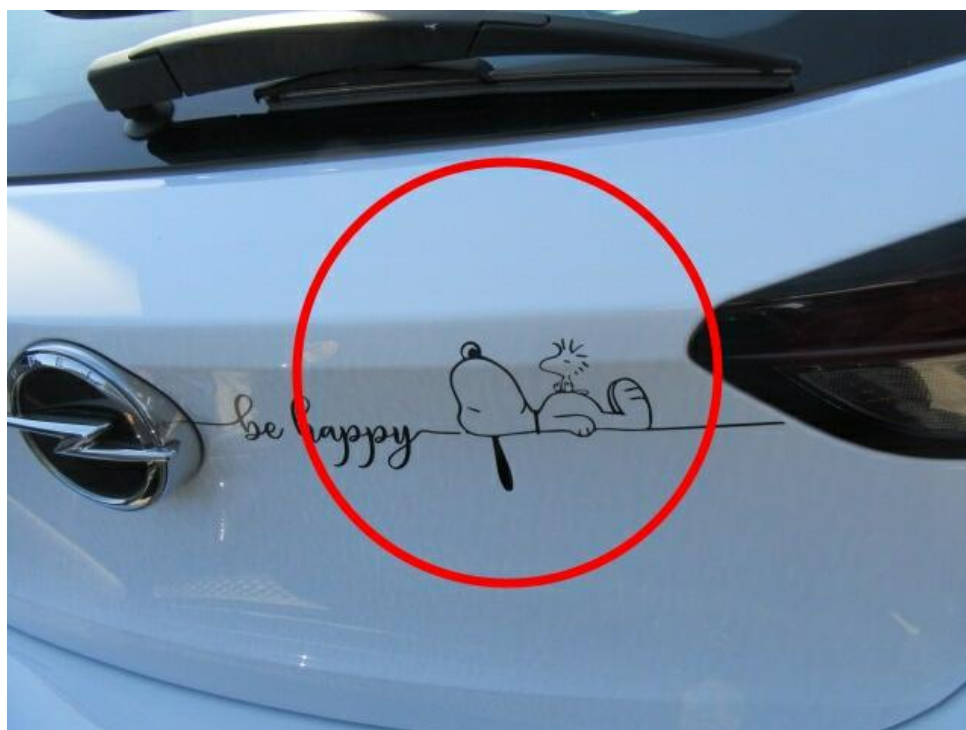
Bild 13 : Aufkleber an Heckklappe entfernen

Bezeichnung des Schadens / Rep.-Weg	Rep.Kost		Anrechn.	Minderwert in EUR	
	netto	brutto		netto	brutto
1. Aufkleber an Heckklappe entfernen, smart repair (Bild 13, 14)	33,61	40	voll	-33,61	-40
2. Aufkleber an Tankklappe entfernen, smart repair (Bild 15)	8,40	10	voll	-8,40	-10
Gesamt	42,01	50		-42,01	-50

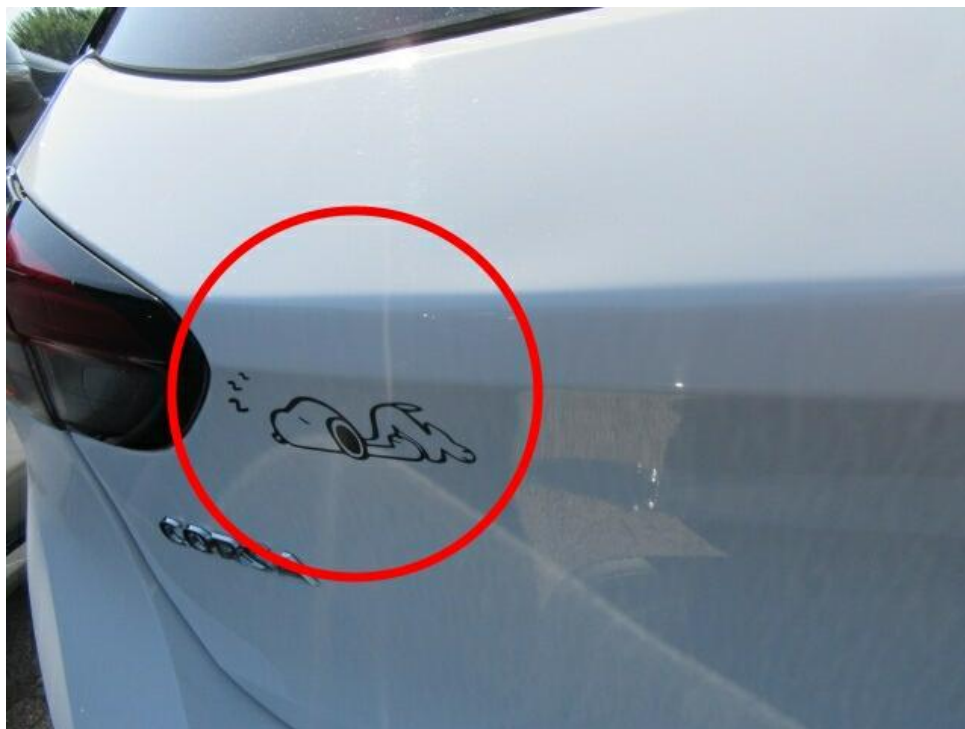
Bild 14 : Aufkleber an Heckklappe entfernen

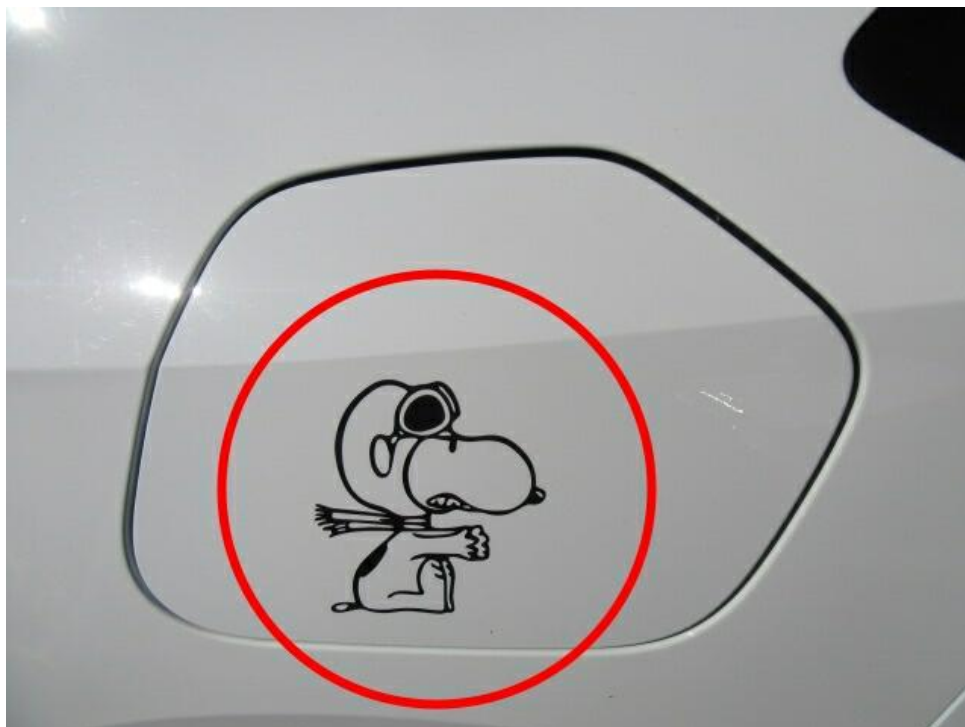
Bild 15 : Aufkleber an Tankklappe entfernen
