**Fahrzeug:** **POLESTAR 2 Standard Range Single Motor Schräghecklimousine 5-türig 0 ccm 231 PS / 170 KW Elektrisch Automatik**

## Zustandsbericht

**TÜV SÜD Auto Service GmbH**  
Römeräcker 1  
76351 Linkenheim - Hochstetten

Besichtigungsdatum: 29.06.2026  
**Protokollnummer: 46220775**  
Anlieferungsdatum: 29.06.2026

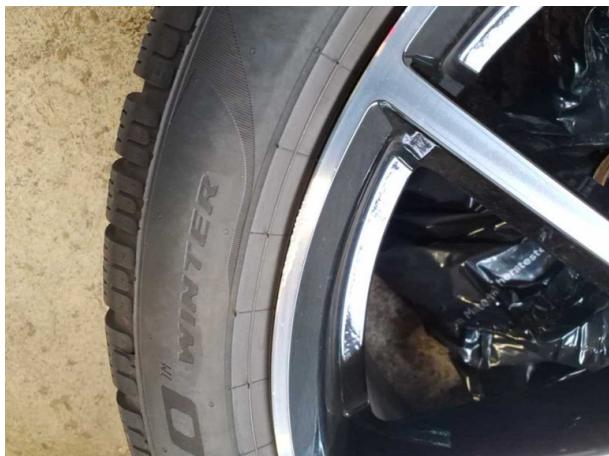
| Nr. | Bauteilgruppe | Beschreibung |
|---|---|---|
| 1 | 2.Radsatz | 3 Leichtmetallfelgen - verkratzt / verschürft - kein Abzug |

**Beschädigung #1:** 2.Radsatz: 3 Leichtmetallfelgen - verkratzt / verschürft - kein Abzug

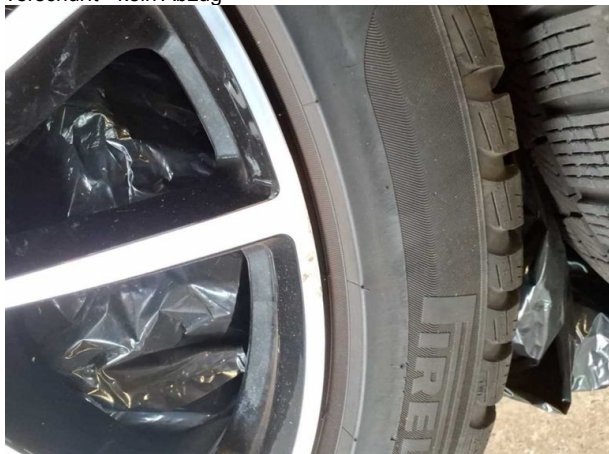
**Beschädigung #1:** 2.Radsatz: 3 Leichtmetallfelgen - verkratzt / verschürft - kein Abzug

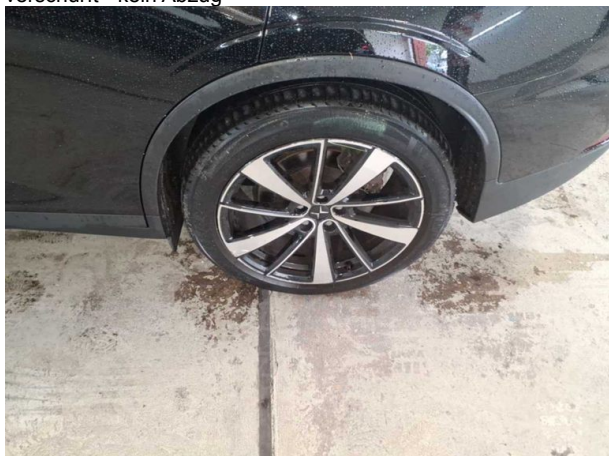
| Nr. | Bauteilgruppe | Beschreibung |
|---|---|---|
| 5 | Rad/Reifen | Leichtmetallfelge hinten links - verkratzt / verschürft - Wertminderung |

**Beschädigung #5:** Rad/Reifen: Leichtmetallfelge hinten links - verkratzt / verschürft - Wertminderung

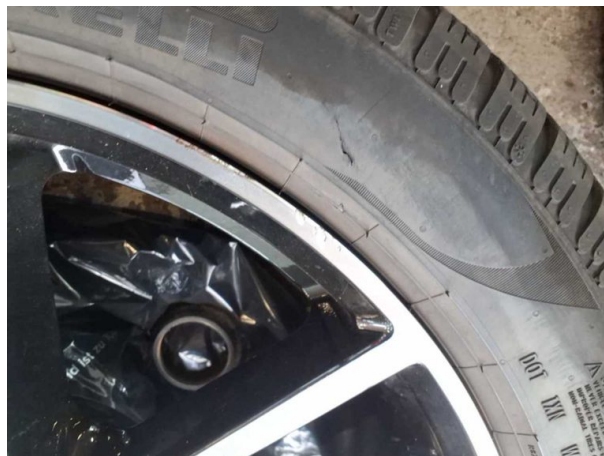
**Beschädigung #1:** 2.Radsatz: 3 Leichtmetallfelgen - verkratzt / verschürft - kein Abzug

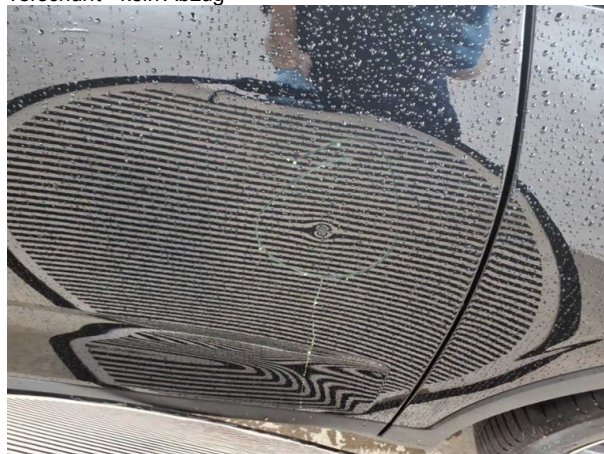
| Nr. | Bauteilgruppe | Beschreibung |
|---|---|---|
| 4 | Tür vorn rechts | Tür - Delle(n) - sanft instandsetzen |

**Beschädigung #4:** Tür vorn rechts: Tür - Delle(n) - sanft instandsetzen

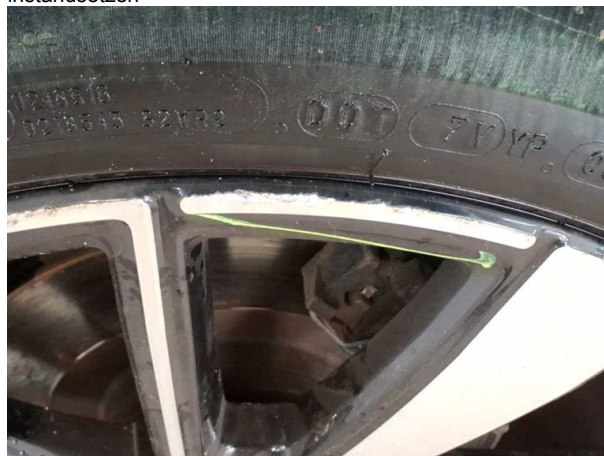
**Beschädigung #5:** Rad/Reifen: Leichtmetallfelge hinten links - verkratzt / verschürft - Wertminderung

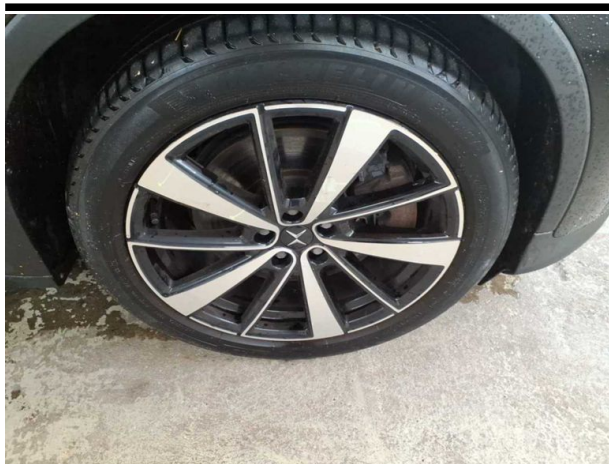
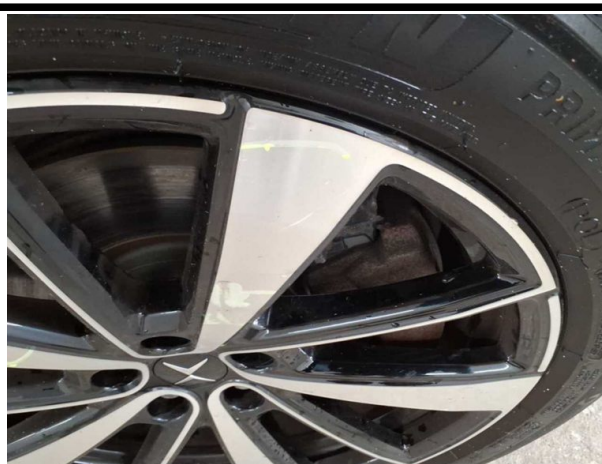
| Nr. | Bauteilgruppe | Beschreibung |
|---|---|---|
| 6 | Rad/Reifen | Leichtmetallfelge vorn rechts - verkratzt / verschürft - Wertminderung |

**Beschädigung #6:** Rad/Reifen: Leichtmetallfelge vorn rechts - verkratzt / verschürft - Wertminderung

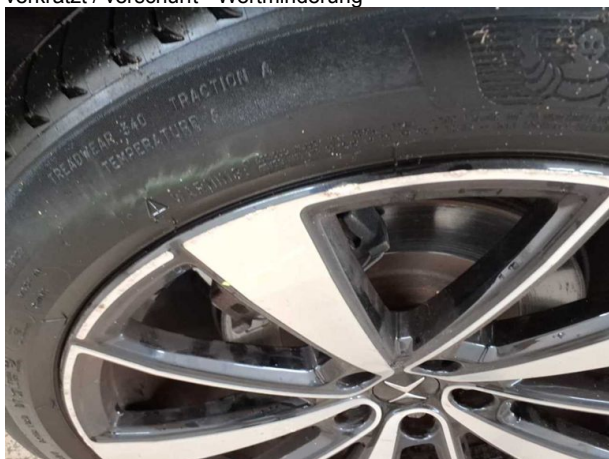
| Nr. | Bauteilgruppe | Beschreibung |
|---|---|---|
| 7 | Rad/Reifen | Leichtmetallfelge hinten rechts - verkratzt / verschürft - Wertminderung |

**Beschädigung #7:** Rad/Reifen: Leichtmetallfelge hinten rechts - verkratzt / verschürft - Wertminderung

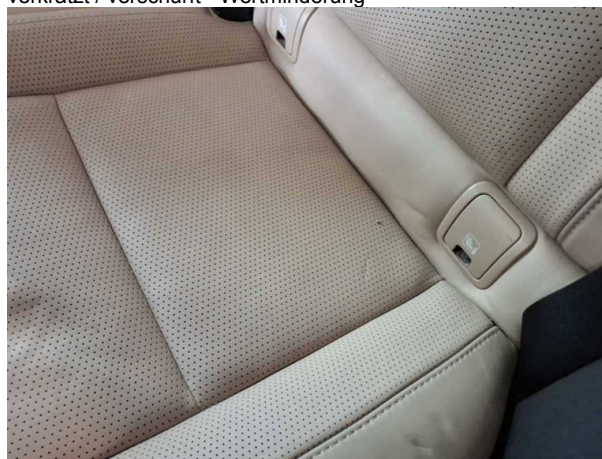
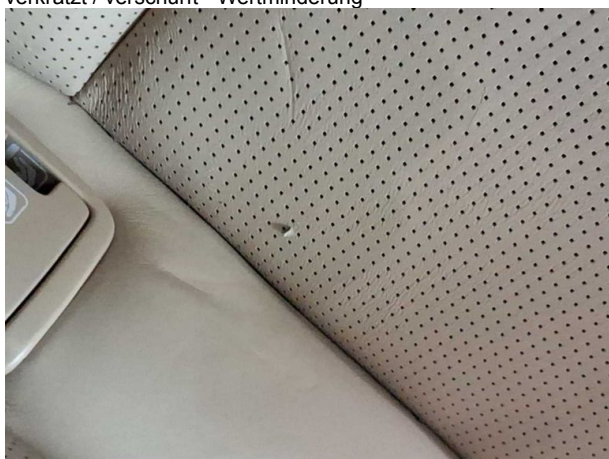
| Nr. | Bauteilgruppe | Beschreibung |
|---|---|---|
| 8 | Sitz hinten | Lehnenbezug - beschädigt - erneuern |

**Beschädigung #8:** Sitz hinten: Lehnenbezug - beschädigt - erneuern

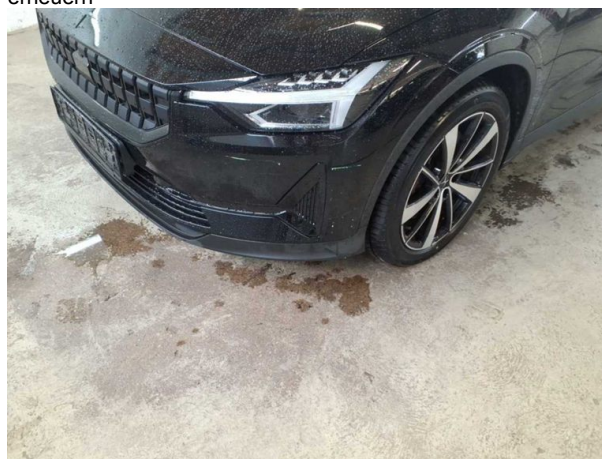
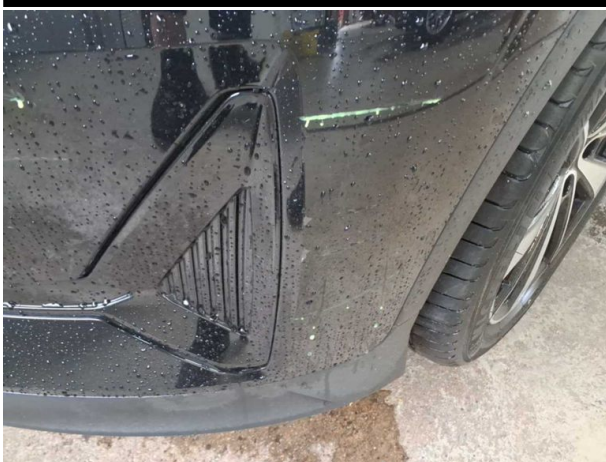
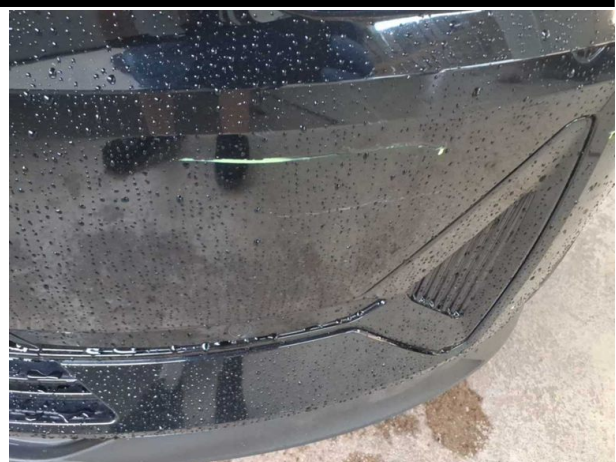
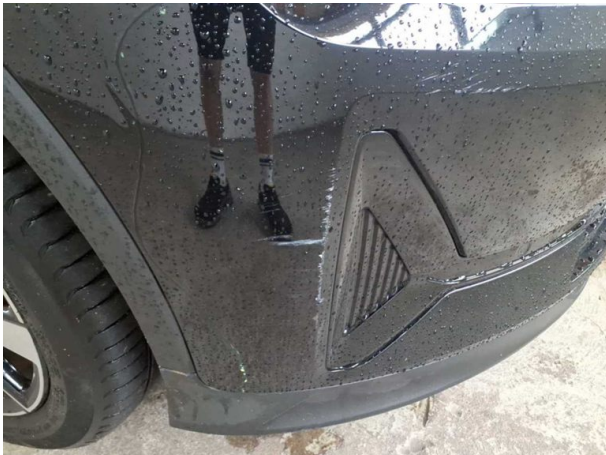
| Nr. | Bauteilgruppe | Beschreibung |
|---|---|---|
| 9 | Stoßfänger vorn | Stoßfänger vorn - verkratzt / verschürft - instandsetzen und lackieren |

**Beschädigung #9:** Stossfänger vorn: Stossfänger vorn - verkratzt / verschürft - instandsetzen und lackieren

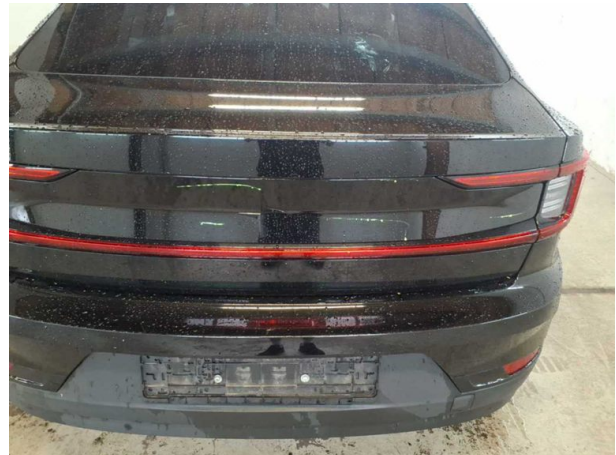
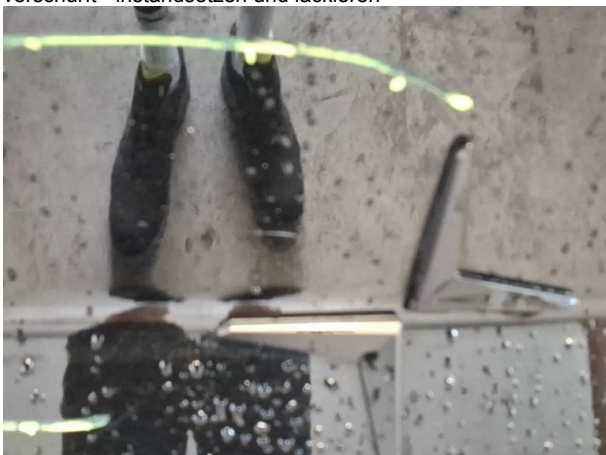
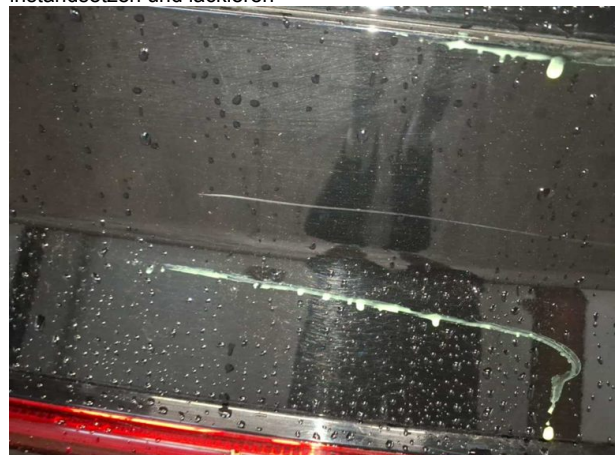
| Nr. | Bauteilgruppe | Beschreibung |
|---|---|---|
| 10 | Heckklappe/-tür | Heckklappe - Kratzer - instandsetzen und lackieren |

**Beschädigung #10:** Heckklappe/-tür: Heckklappe - Kratzer - instandsetzen und lackieren

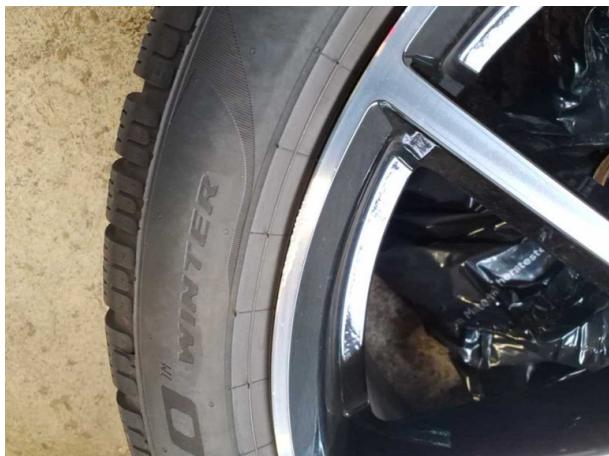
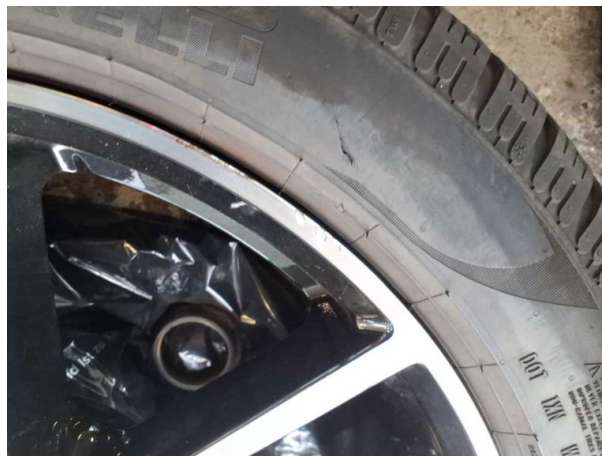
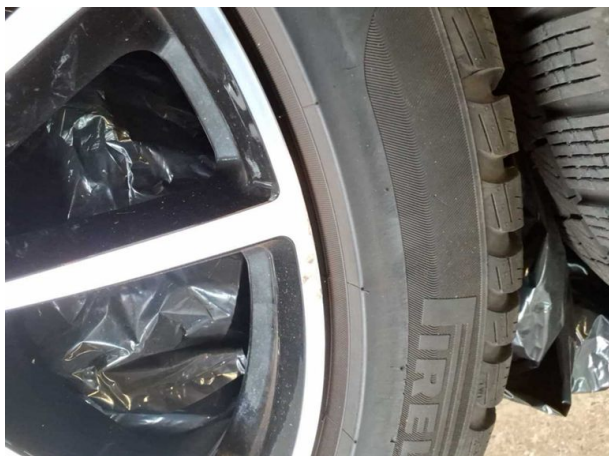
| No. | Component group | Description |
|---|---|---|
| 1 | 2nd wheel set | 3 alloy rims - Scratched - No deduction |

**Damage #1:** 2nd wheel set: 3 alloy rims - Scratched - No deduction

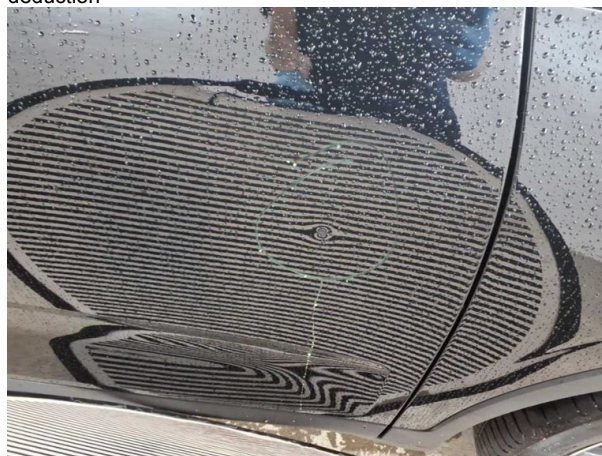
| No. | Component group | Description |
|---|---|---|
| 4 | Door - front right side | Door - dent(s) - Smooth repair work |

**Damage #4:** Door - front right side: Door - dent(s) - Smooth repair work

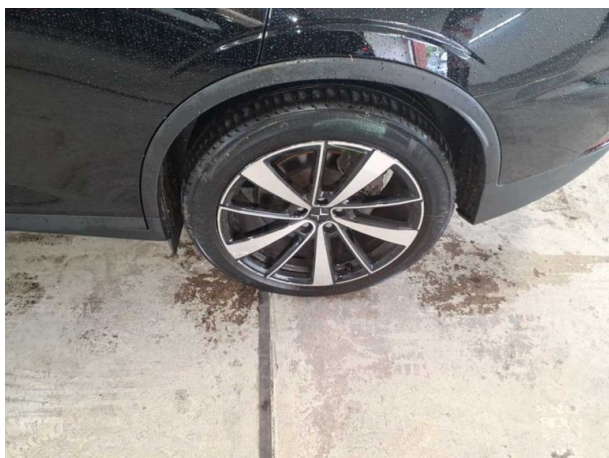
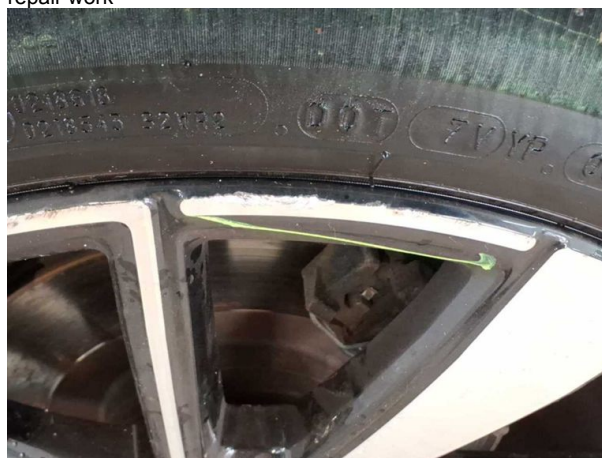
| No. | Component group | Description |
|---|---|---|
| 5 | Wheel / tyres | Alloy rim - rear left side - Scratched - Loss in value |

**Damage #5:** Wheel / tyres: Alloy rim - rear left side - Scratched - Loss in value

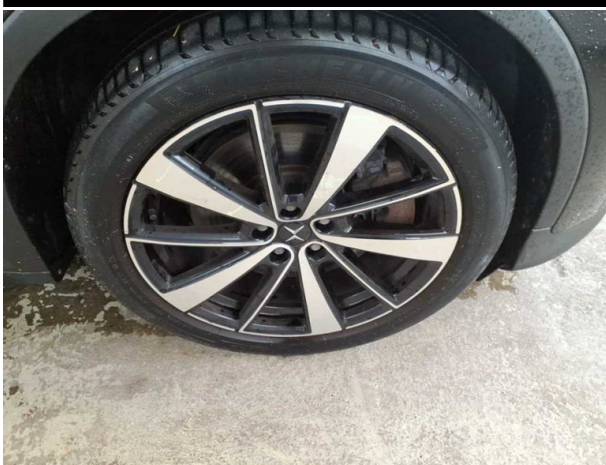
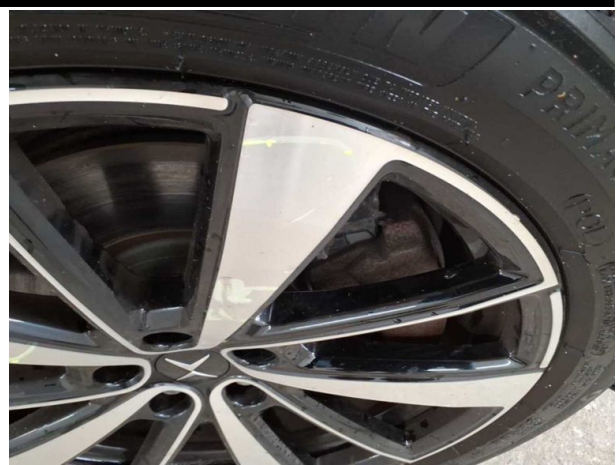
| No. | Component group | Description |
|---|---|---|
| 6 | Wheel / tyres | Alloy rim - front right side - Scratched - Loss in value |

**Damage #6:** Wheel / tyres: Alloy rim - front right side - Scratched - Loss in value

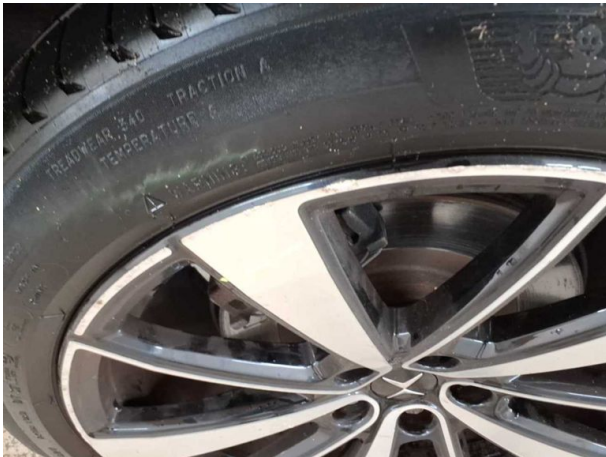
| No. | Component group | Description |
|---|---|---|
| 7 | Wheel / tyres | Alloy rim - rear right side - Scratched - Loss in value |

**Damage #7:** Wheel / tyres: Alloy rim - rear right side - Scratched - Loss in value

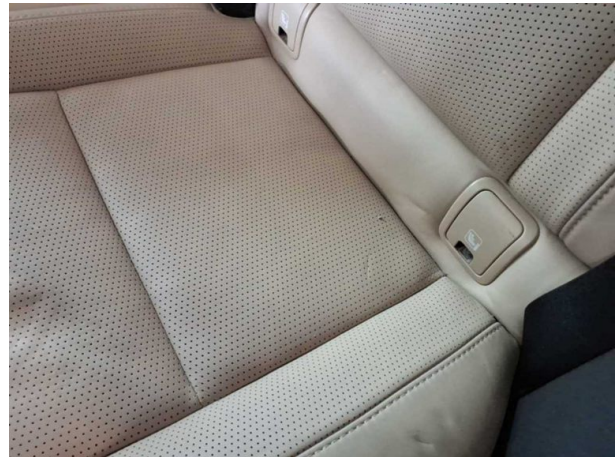
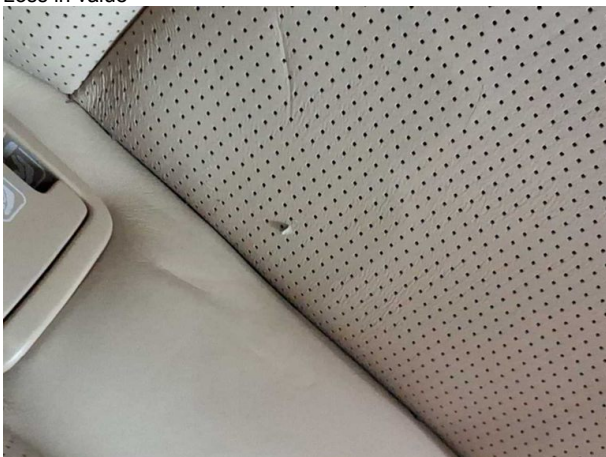
| No. | Component group | Description |
|---|---|---|
| 8 | Seat - rear | Backrest cover - Damaged - Replace |

**Damage #8:** Seat - rear: Backrest cover - Damaged - Replace

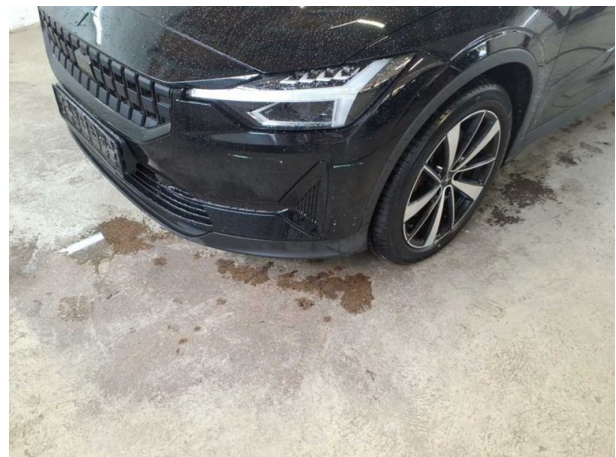
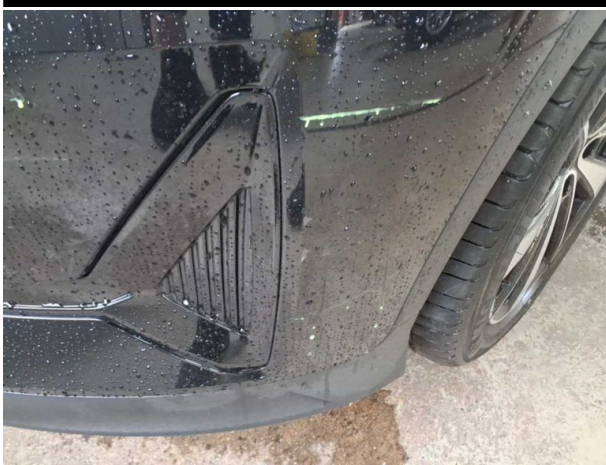
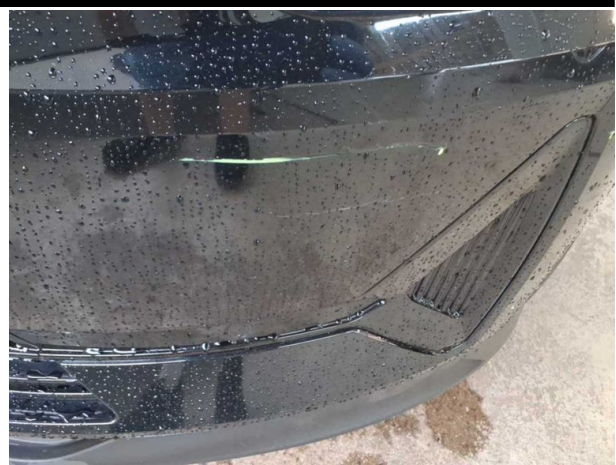
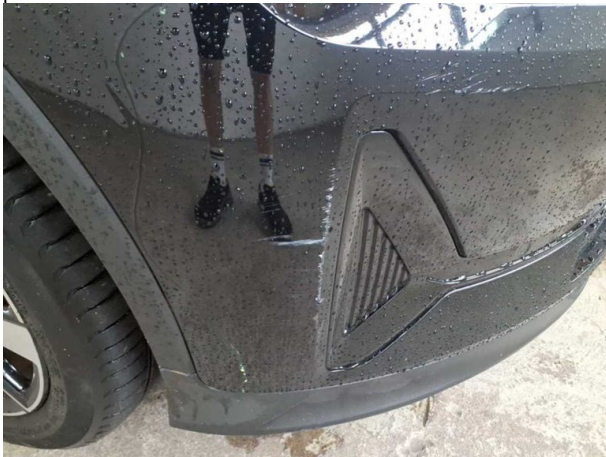
| No. | Component group | Description |
|---|---|---|
| 9 | Front bumper | Front bumper - Scratched - Repair and paint |

**Damage #9:** Front bumper: Front bumper - Scratched - Repair and paint

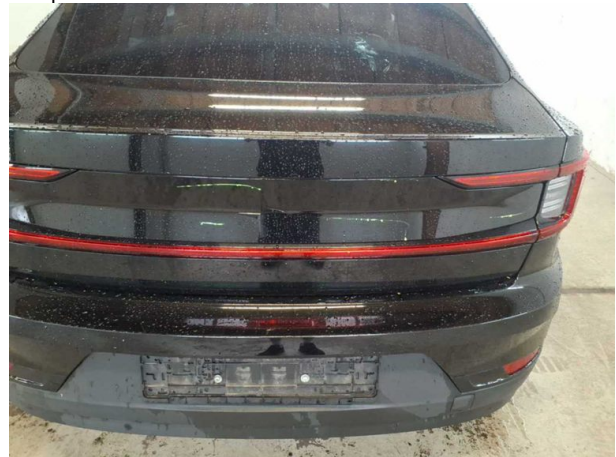
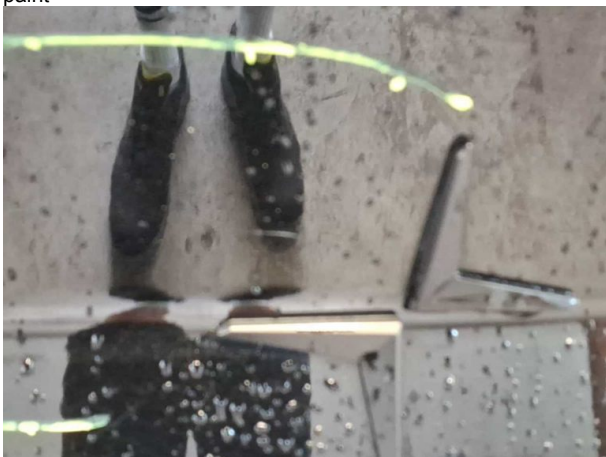
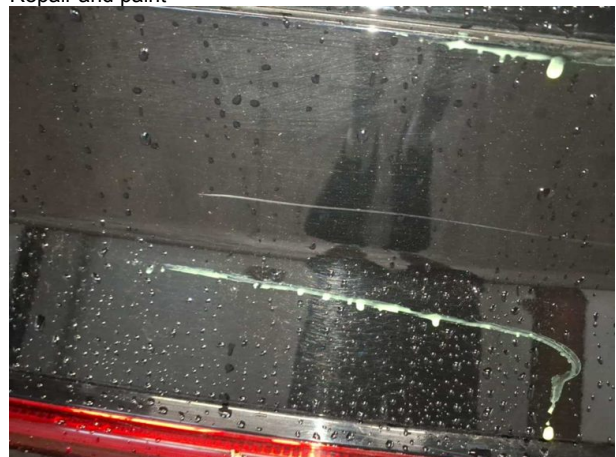
| No. | Component group | Description |
|---|---|---|
| 10 | Boot lid / rear door | Boot lid - Scratch(es) - Repair and paint |

**Damage #10:** Boot lid / rear door: Boot lid - Scratch(es) - Repair and paint
