**Mercedes-Benz Citan**  
**Auftragsnummer: 864.0000.314**

**FIN: WDF4156031U197930**  
**Kennzeichen: 1-PZL-911**

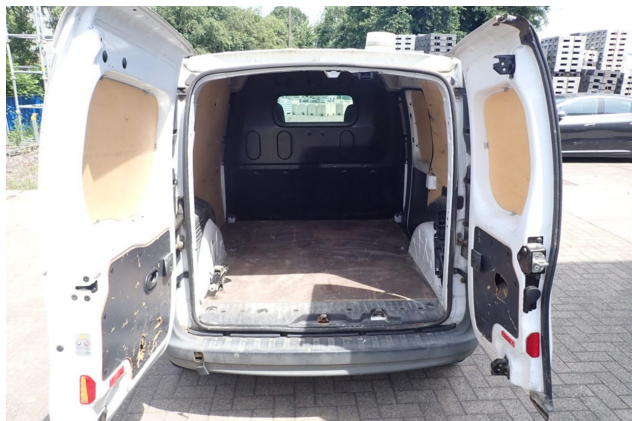
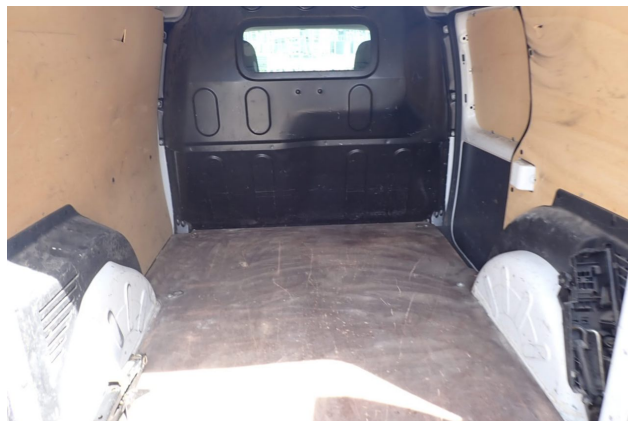
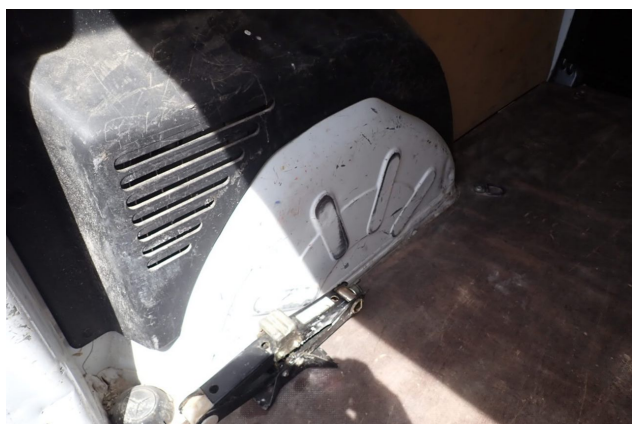
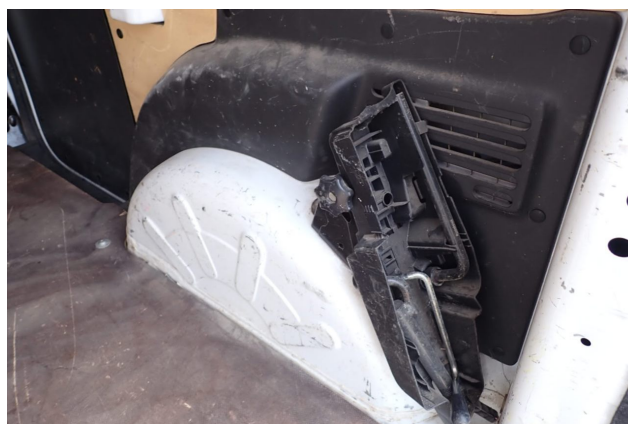
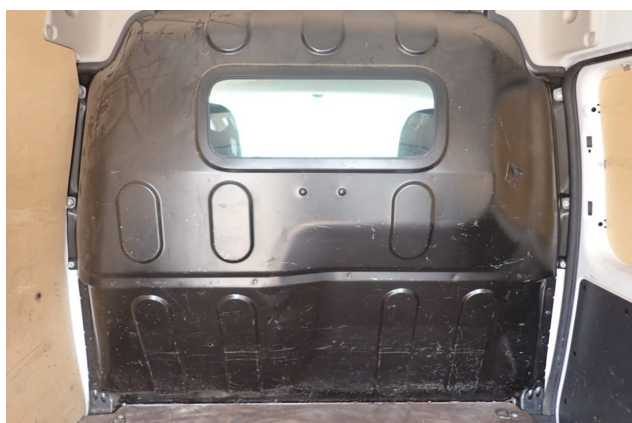
| Nr. Bauteilgruppe | Beschreibung |
|---|---|
| 1 Interieur | Laderaumboden - Kratzer - kein Abzug |

**Beschädigung 1:** Interieur: Laderaumboden - Kratzer - kein Abzug

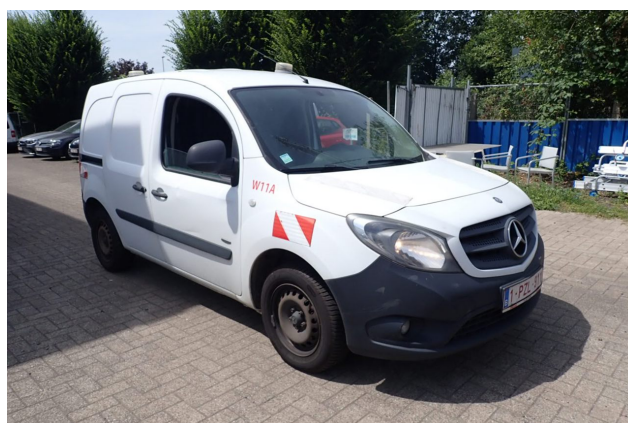
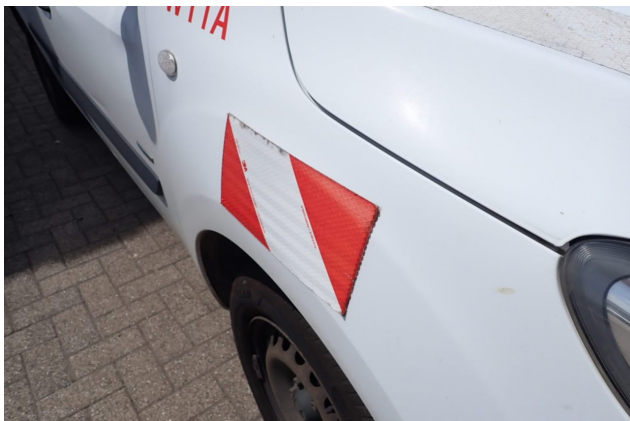
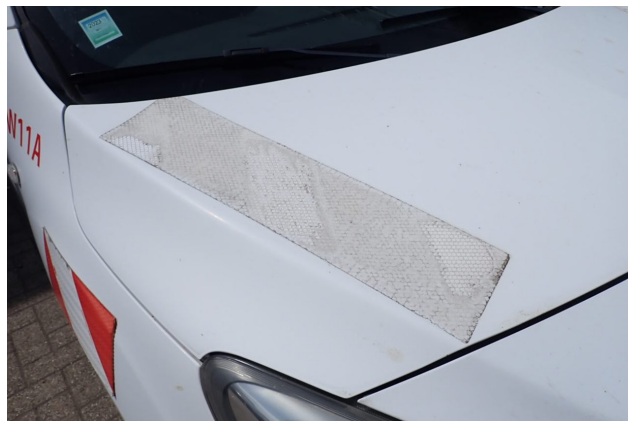
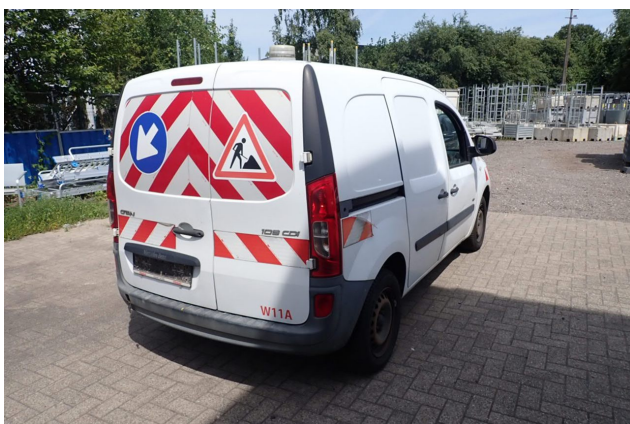
| Nr. Bauteilgruppe | Beschreibung |
|---|---|
| 2 Sonstiges | Fahrzeug - verschmutzt - aufbereiten |

**Beschädigung 2:** Sonstiges: Fahrzeug - verschmutzt - aufbereiten

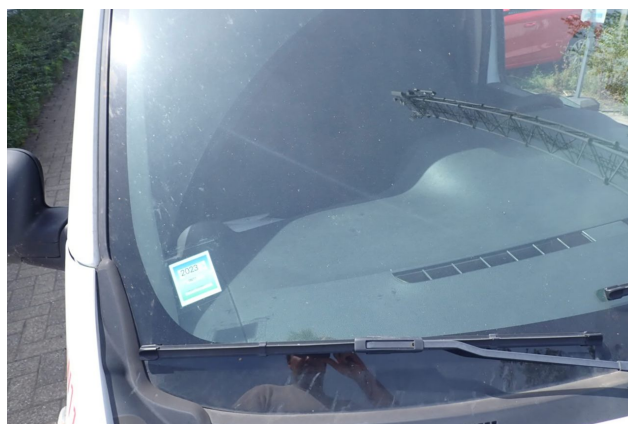
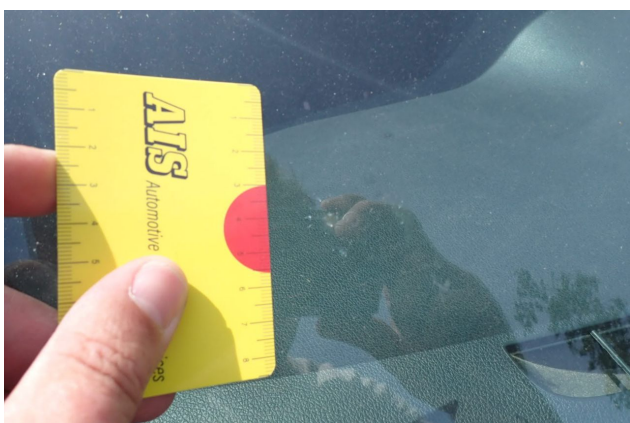
| Nr. Bauteilgruppe | Beschreibung |
|---|---|
| 3 Verglasung | Frontscheibe - Steinschlag - Smart Repair |

**Beschädigung 3:** Verglasung: Frontscheibe - Steinschlag - Smart Repair

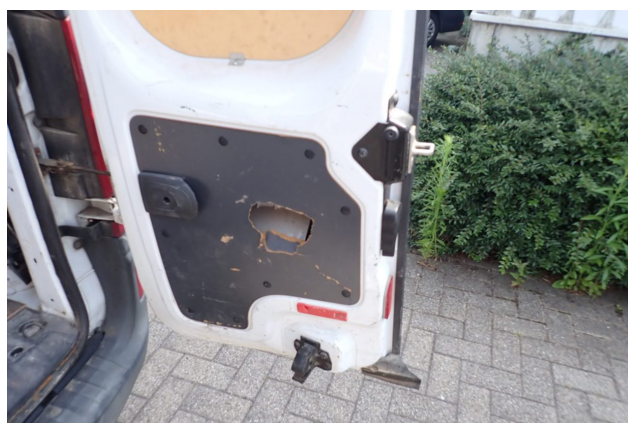
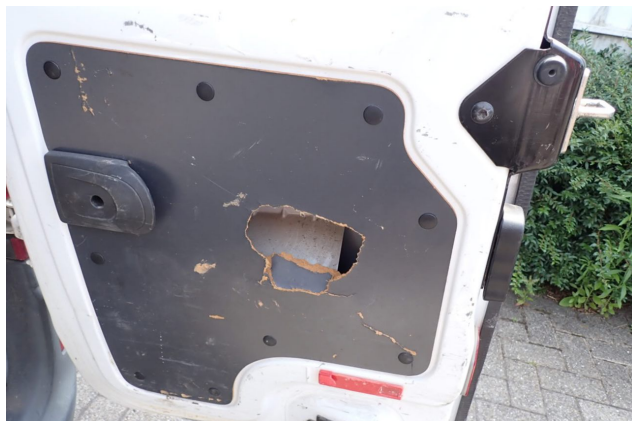
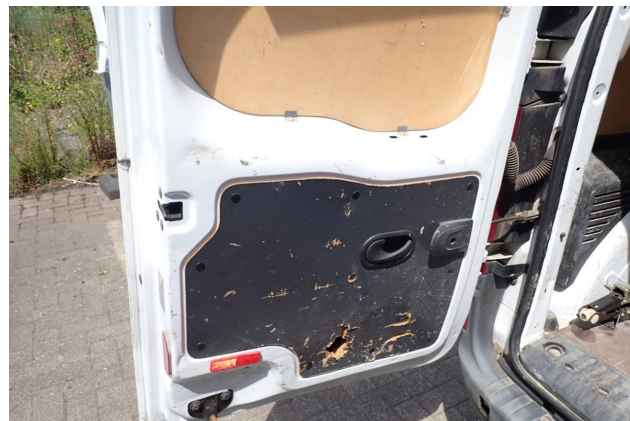
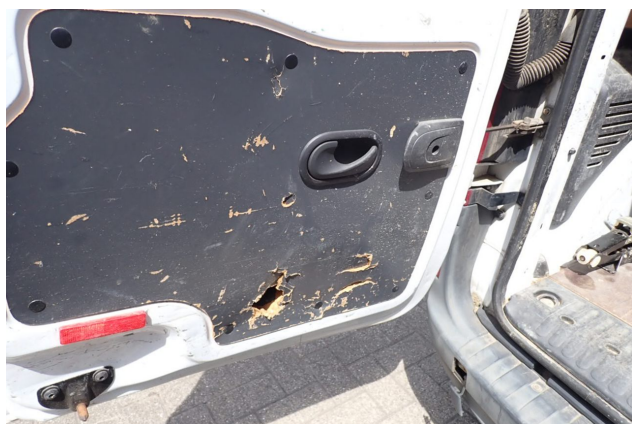
| Nr. Bauteilgruppe | Beschreibung |
|---|---|
| 4 Heckklappe/-tür | Verkl. Hecktür Hartfaser oben - gebrochen / gerissen - erneuern |

**Beschädigung 4:** Heckklappe/-tür: Verkl. Hecktür Hartfaser oben - gebrochen / gerissen - erneuern

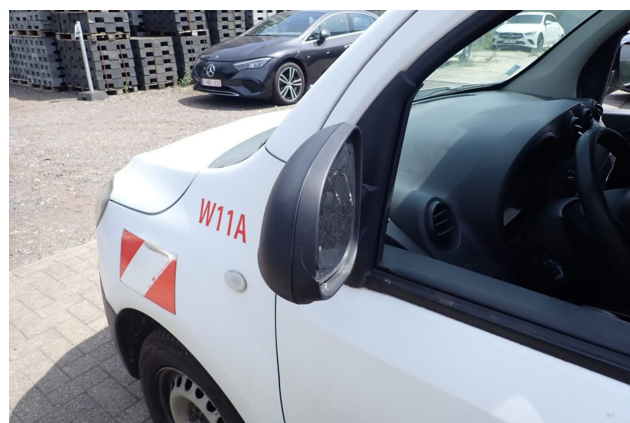
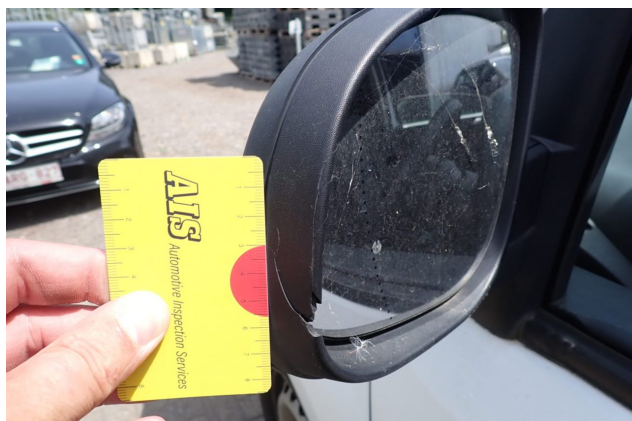
| Nr. Bauteilgruppe | Beschreibung |
|---|---|
| 6 Außenspiegel links | Abdeckkappe - gebrochen / gerissen - erneuern |

**Beschädigung 6:** Außenspiegel links: Abdeckkappe - gebrochen / gerissen - erneuern

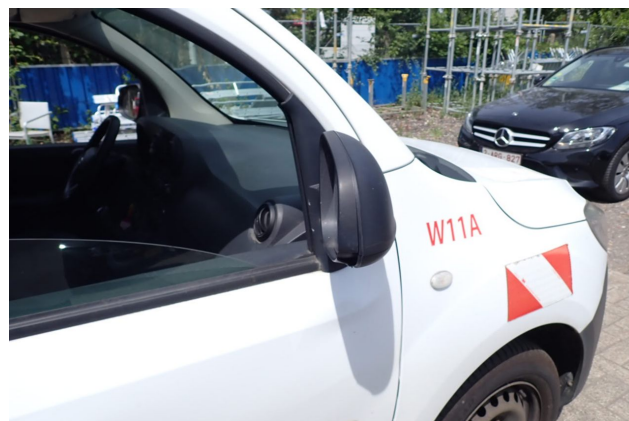
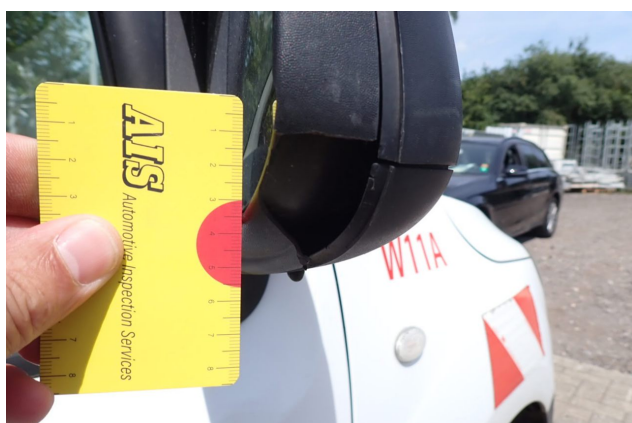
| Nr. Bauteilgruppe | Beschreibung |
|---|---|
| 7 Außenspiegel rechts | Abdeckkappe - gebrochen / gerissen - erneuern |

**Beschädigung 7:** Außenspiegel rechts: Abdeckkappe - gebrochen / gerissen - erneuern

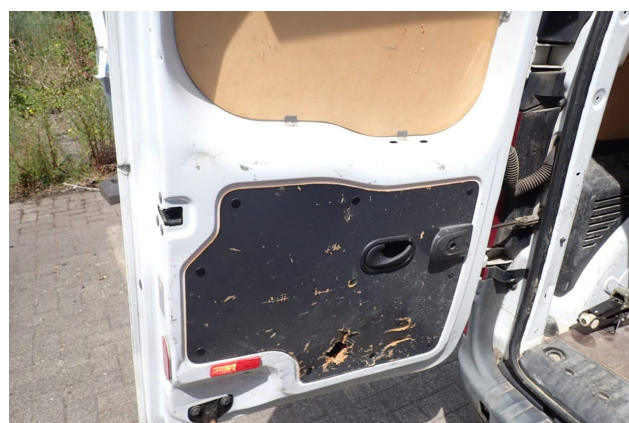
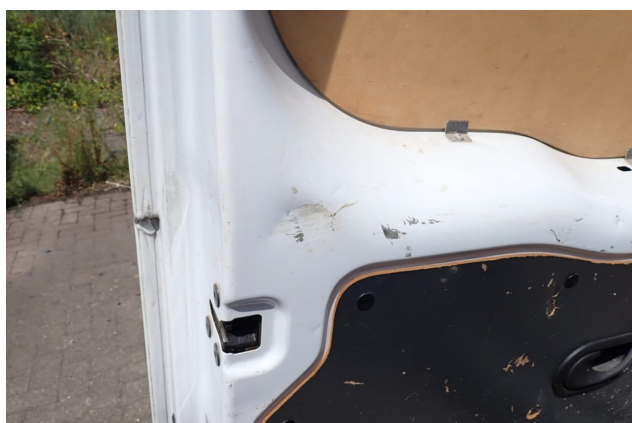
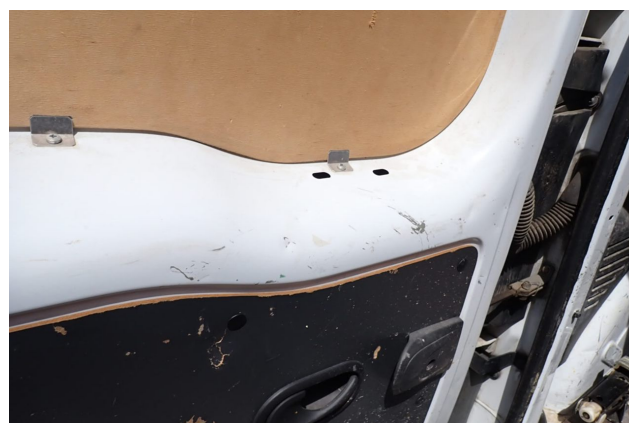
| Nr. Bauteilgruppe | Beschreibung |
|---|---|
| 8 Heckklappe/-tür | Hecktür links - Delle / Lackschaden - instandsetzen und lackieren |

**Beschädigung 8:** Heckklappe/-tür: Hecktür links - Delle / Lackschaden - instandsetzen und lackieren

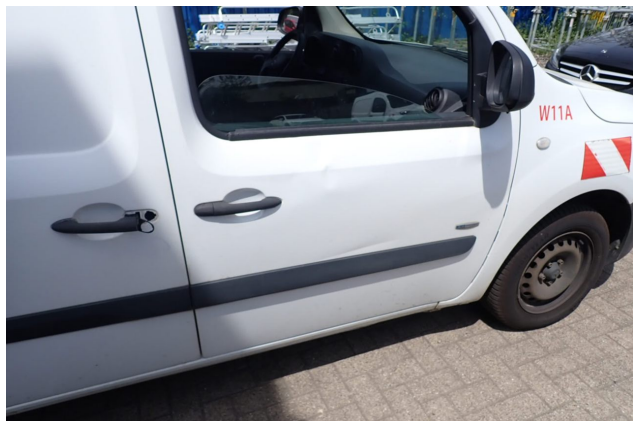
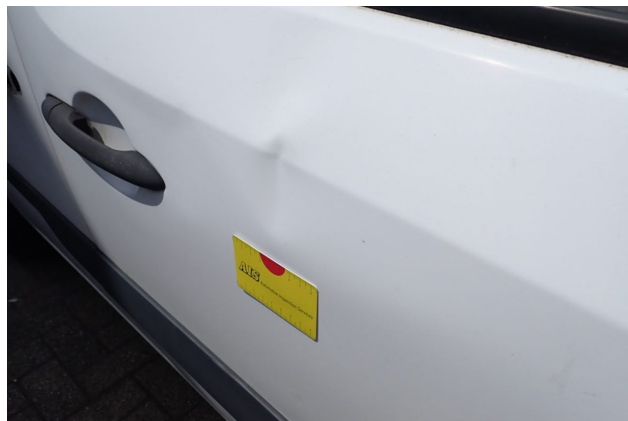
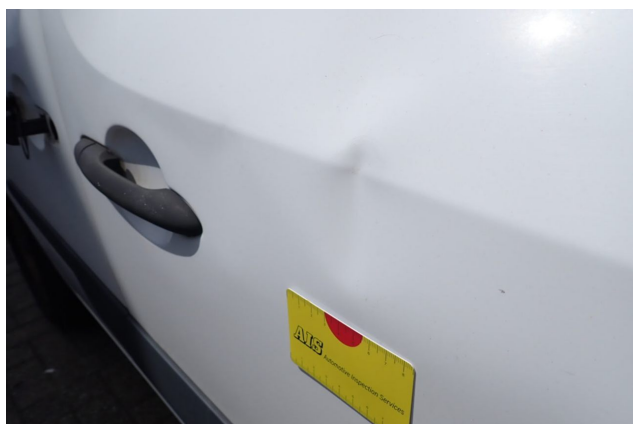
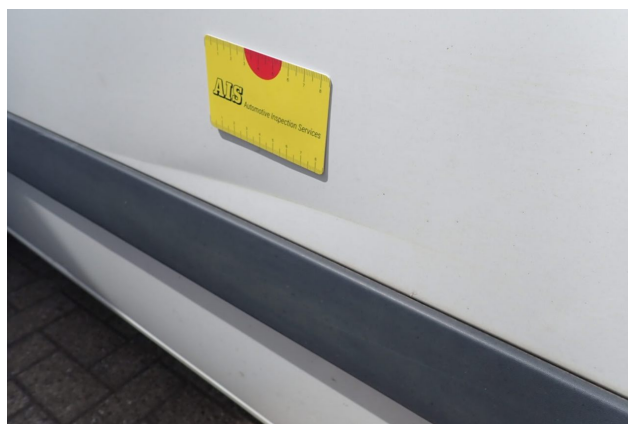
| Nr. Bauteilgruppe | Beschreibung |
|---|---|
| 9 Tür vorn rechts | Tür - Delle / Lackschaden - instandsetzen und lackieren |

**Beschädigung 9:** Tür vorn rechts: Tür - Delle / Lackschaden - instandsetzen und lackieren

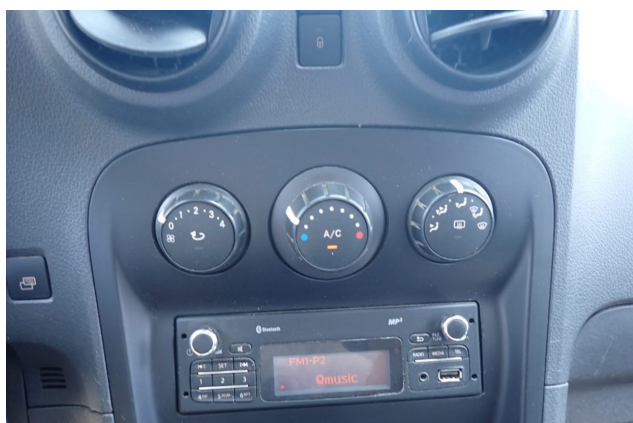
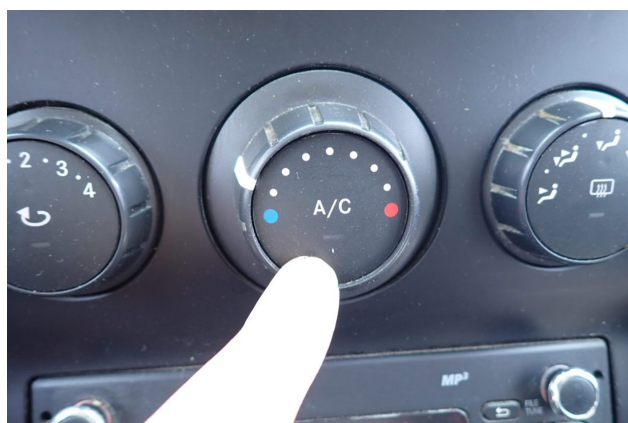
| Nr. Bauteilgruppe | Beschreibung |
|---|---|
| 10 Klimasystem | Klimasystem - defekt - Diagnose durchführen |

**Beschädigung 10:** Klimasystem: Klimasystem - defekt - Diagnose durchführen

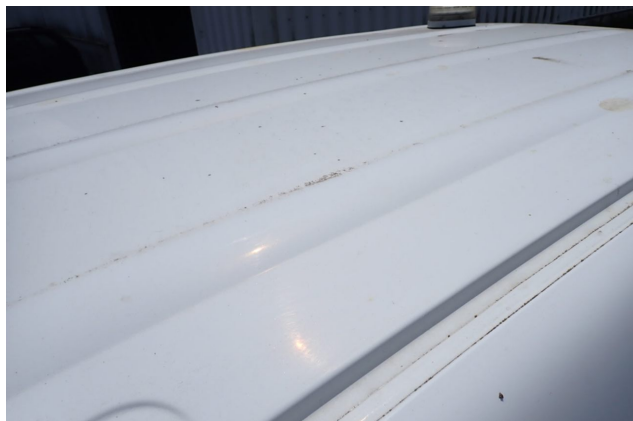
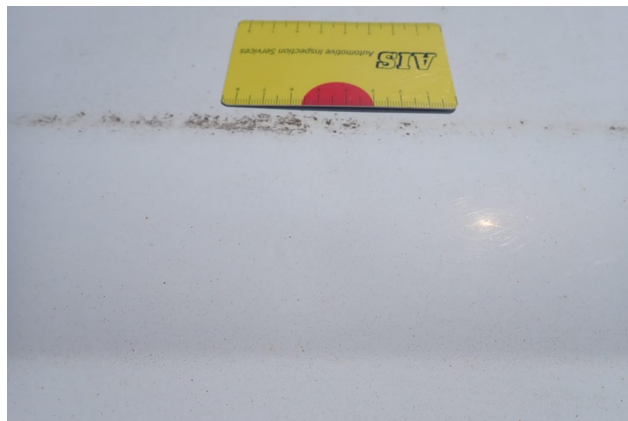
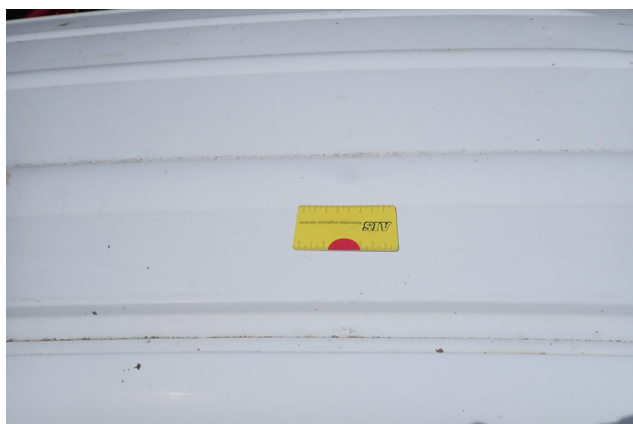
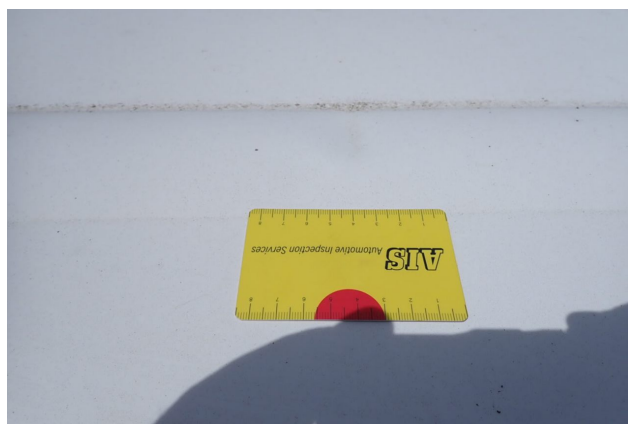
| Nr. Bauteilgruppe | Beschreibung |
|---|---|
| 1 Fahrzeugdach | Dach - Delle(n) - kein Abzug |

**Gebrauchsspur 1:** Fahrzeugdach: Dach - Delle(n) - kein Abzug

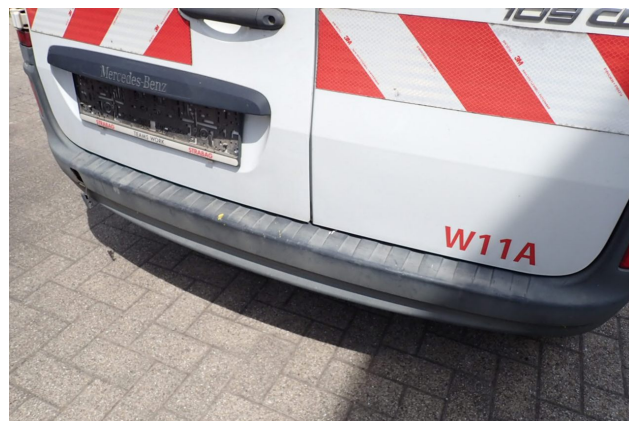
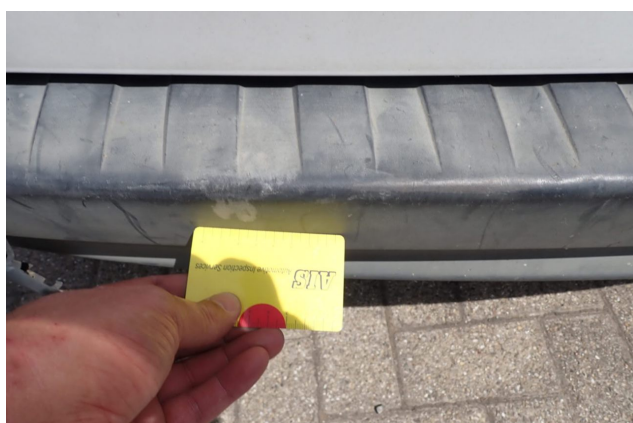
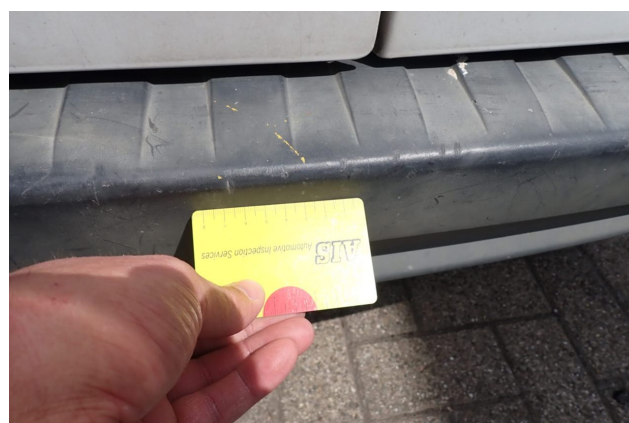
| Nr. Bauteilgruppe | Beschreibung |
|---|---|
| 3 Stossfänger hinten | Stossfänger hinten (unlackiert) - verkratzt / verschürft - kein Abzug |

**Gebrauchsspur 3:** Stossfänger hinten: Stossfänger hinten (unlackiert) - verkratzt / verschürft - kein Abzug

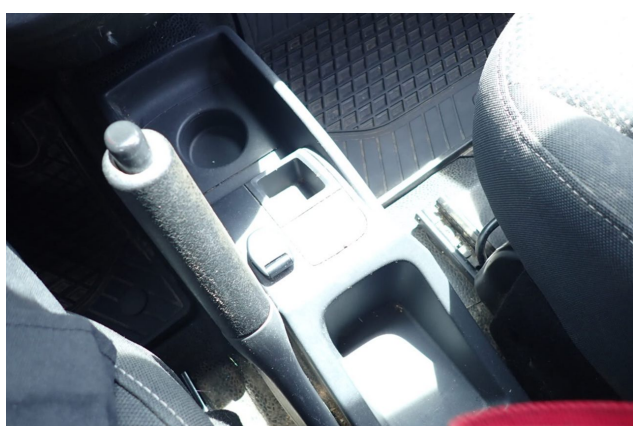
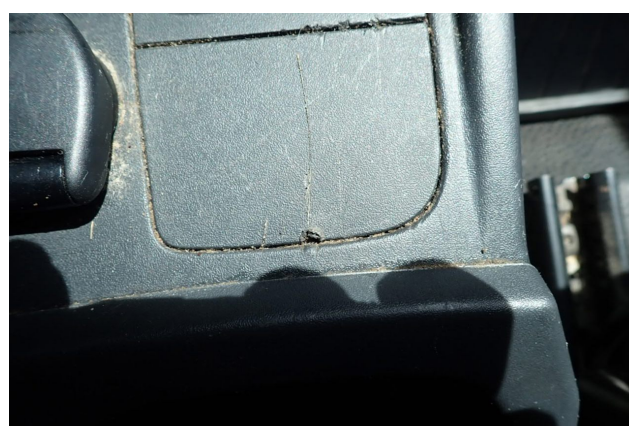
| Nr. Bauteilgruppe | Beschreibung |
|---|---|
| 4 Instrumententafel | Mittelkonsole vorn - Kratzer - kein Abzug |

**Gebrauchsspur 4:** Instrumententafel: Mittelkonsole vorn - Kratzer - kein Abzug

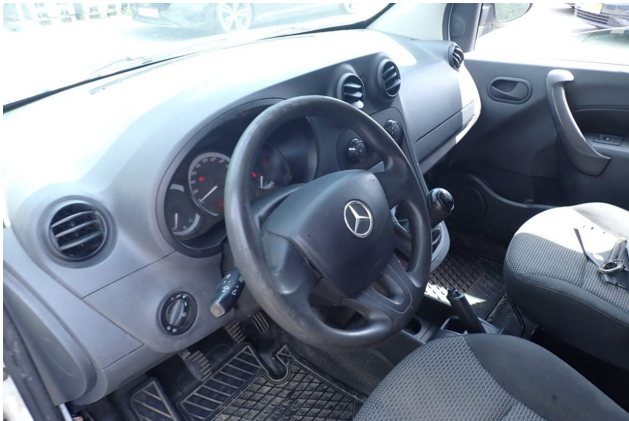
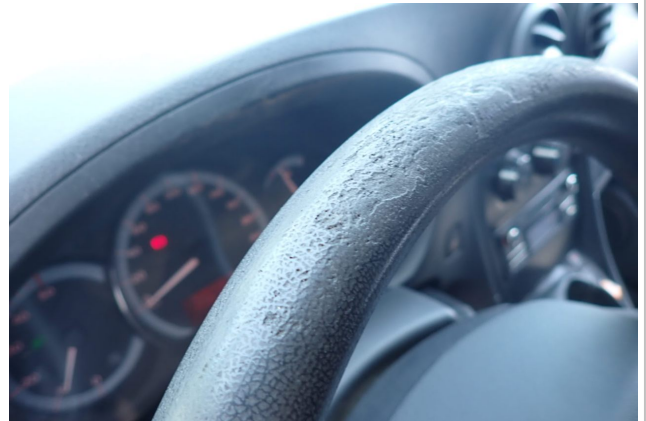
| Nr. Bauteilgruppe | Beschreibung |
|---|---|
| 5 Lenkanlage | Lenkrad - Abrieb - kein Abzug |

**Gebrauchsspur 5:** Lenkanlage: Lenkrad - Abrieb - kein Abzug
