## AUDI A6

**3967LVL**

**WAUZZZ4G3HN003754**

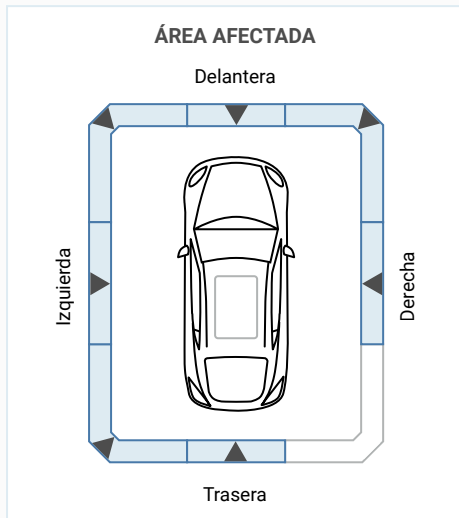
5/2020

- Delantera
- Izquierda
- Frontal izquierda
- Trasera izquierda
- Trasera
- Derecha
- Frontal derecha

**Moderado**

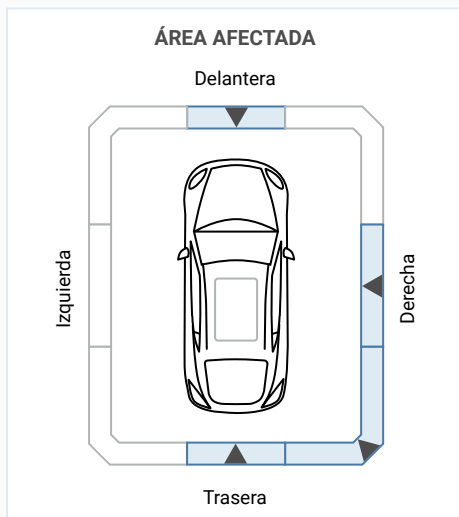
5/2021

- Delantera
- Trasera
- Derecha
- Trasera derecha

**Leve**
