## Zustandsbericht

| Berichtsnummer : | 0000000927930-DE968 | | |

#### Kia Sportage (NQ5)(2021->) Plug-in Hybrid 4WD

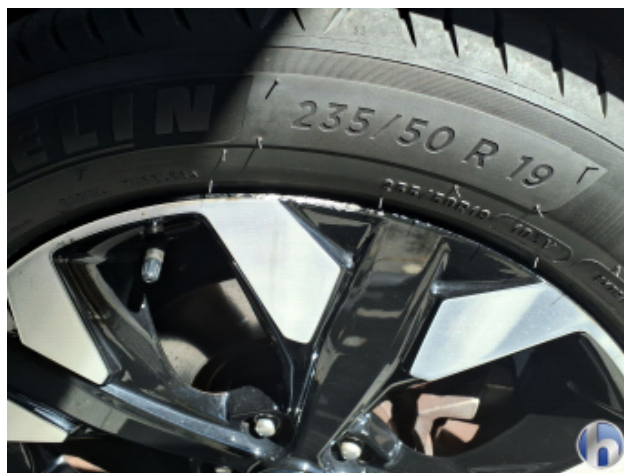
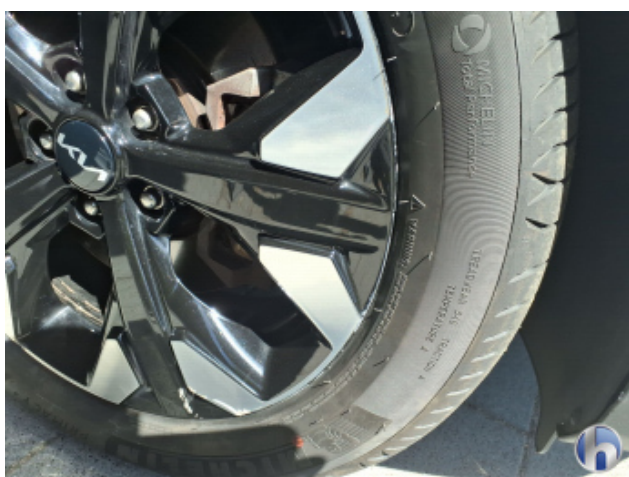
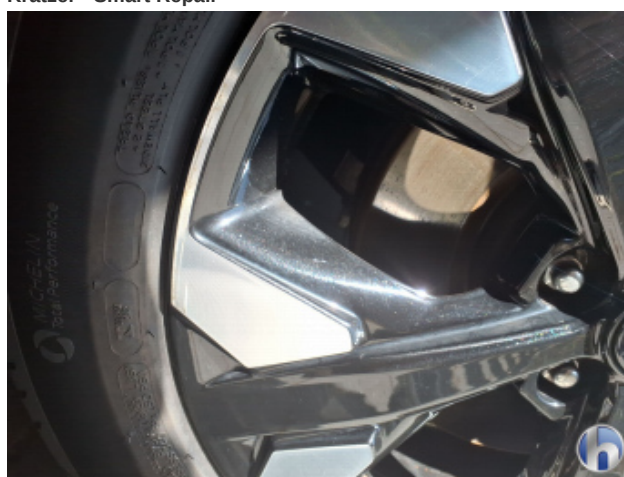
| | Bauteil | Schaden | Rep.-Art |
|---|---|---|---|
| 1. | Felge Vorne - Rechts | Kratzer | Smart Repair |

1. Felge Vorne - Rechts  
Kratzer - Smart Repair

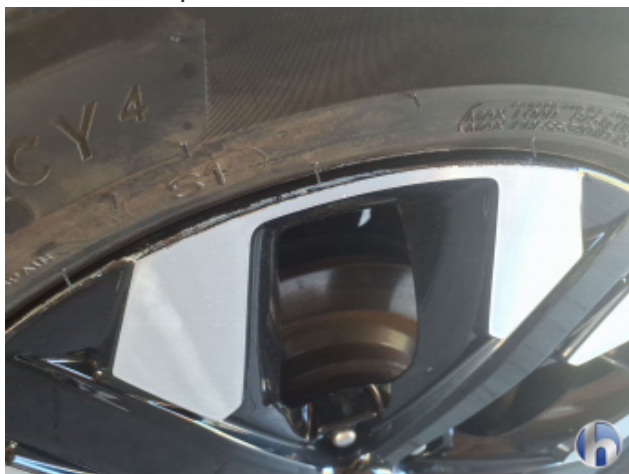
| | Bauteil | Schaden | Rep.-Art |
|---|---|---|---|
| 2. | Felge Hinten - Links | Kratzer | Smart Repair |

2. Felge Hinten - Links  
Kratzer - Smart Repair

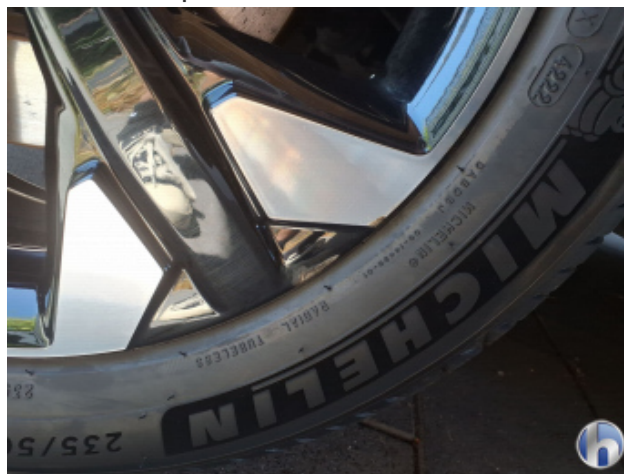
| | Bauteil | Schaden | Rep.-Art |
|---|---|---|---|
| 3. | Felge Vorne - Links | Kratzer | Smart Repair |

3. Felge Vorne - Links  
Kratzer - Smart Repair
