## Zustandsbericht / Minderwertgutachten

**FIN** VR7ARHNSSPL004794

Erstzulassung	17.06.2023	Letzte Zulassung	17.06.2023
Hersteller	CITROEN	Marke	CITROEN
Typ / Verkaufsbez.	C5 Aircross Pure Tech 130 S&S C-SERIES	Aufbauart	Kombi
Türen	4	Sitzplätze	5
Fahrzeug-Ident.-Nr.	VR7ARHNSSPL004794	HSN / TSN	1889 / ABH
Schlüssel-Nr.	40142823	Km-Stand abgelesen	20369
Nächste HU §29 StVZO	06 / 2026	Energiequelle / Kraftstoff	Benzin
Zylinderanzahl	3 / Reihenmotor	Leistung (kW)	96
Hubraum (ccm)	1199	Schadstoffklasse:	EURO6;WLTP;AP;PI/CI; M, N1 I
Antriebsart	Frontantrieb	Getriebe / Gänge	Automatik / 8
Felgen	Leichtmetall	Farbe (Hersteller)	TYPE HABILLAGE EXTERIEUR PLATE STANDARD
Polster / Farbe	Stoff / Schwarz	Es wird unterstellt, dass die Gesamtleistung dem abgelesenen Km-Stand entspricht.

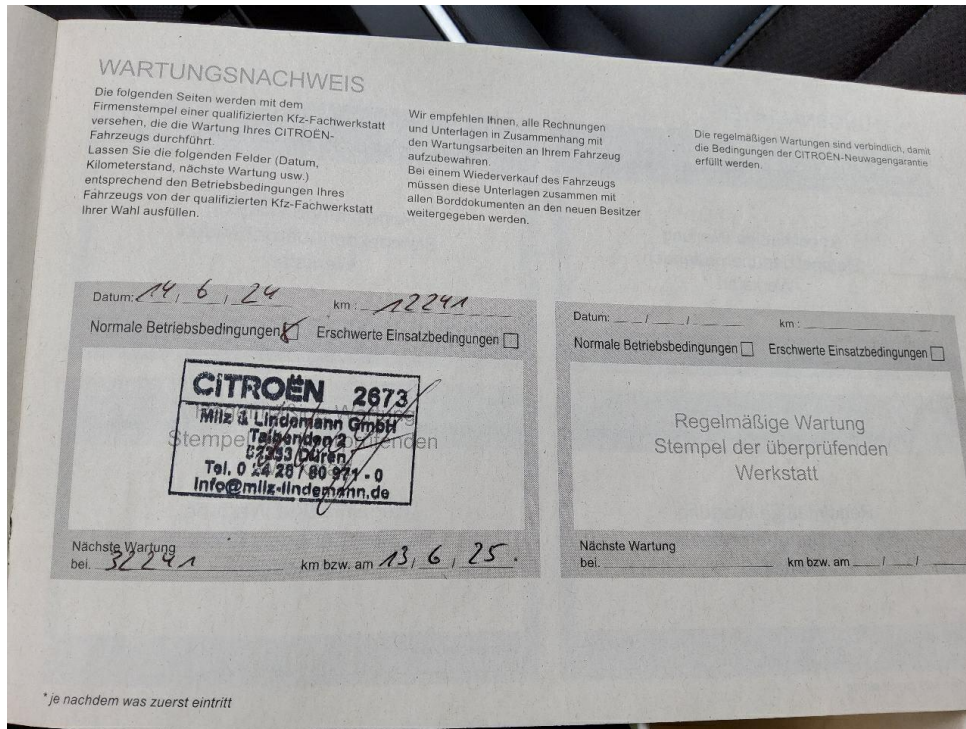
Wartungsnachweis:	lückenhaft
letzte Wartung:	am 14.06.2024 bei Kilometerstand 12.241
nächste Wartung:	am 14.06.2025 bei Kilometerstand 32.241

Bild 7 : Wartungsnachweis

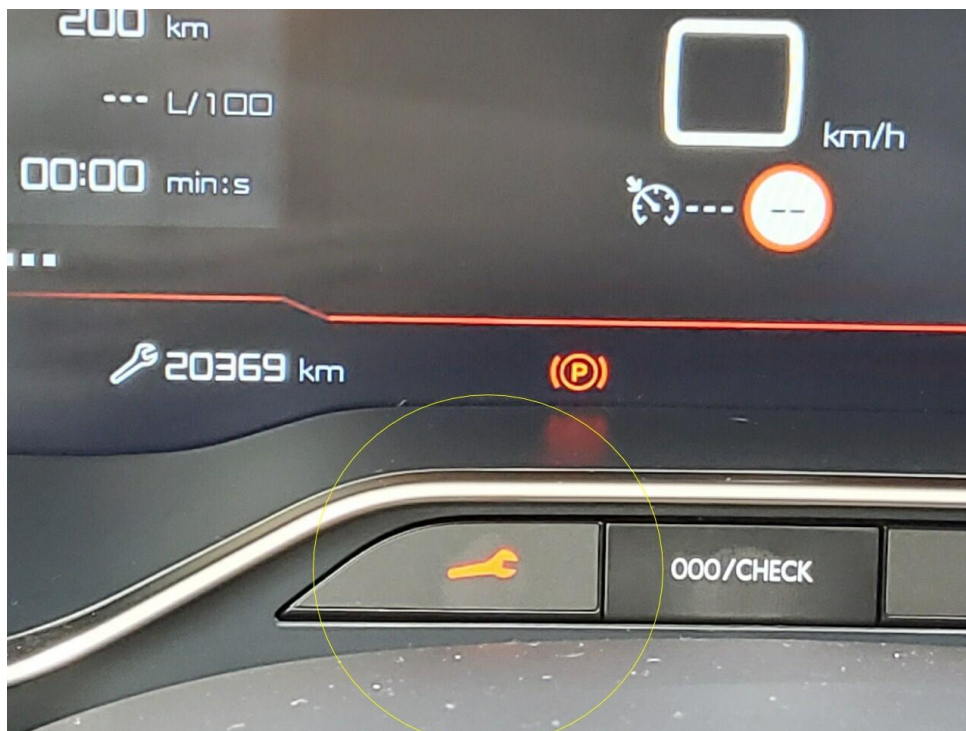
Bild 11 : Inspektin mit Ölwechsel überfällig

1. Inspektion mit Ölwechsel überfällig,
2. Nebelscheinwerfer Glas rechts gebrochen (Abtrittserklärung Glasbruch liegt vor), erneuern
3. Unfallschaden hinten rechts, (Abtrittserklärung Kaskoschaden liegt vor), erneuern

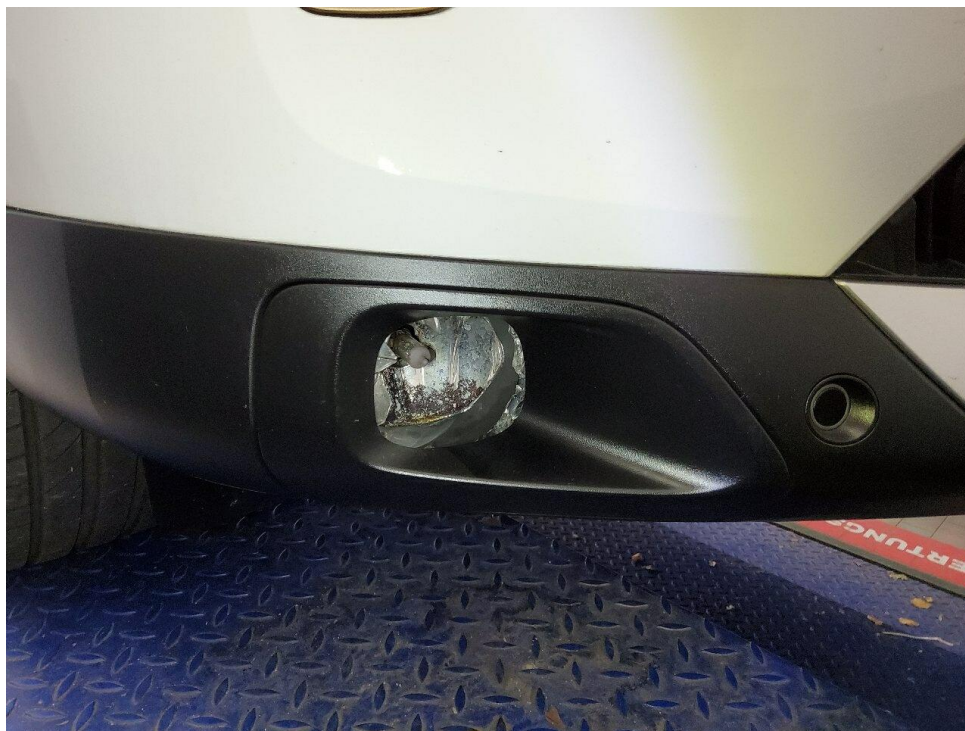
Bild 12 : Nebelscheinwerfer Glas rechts gebrochen

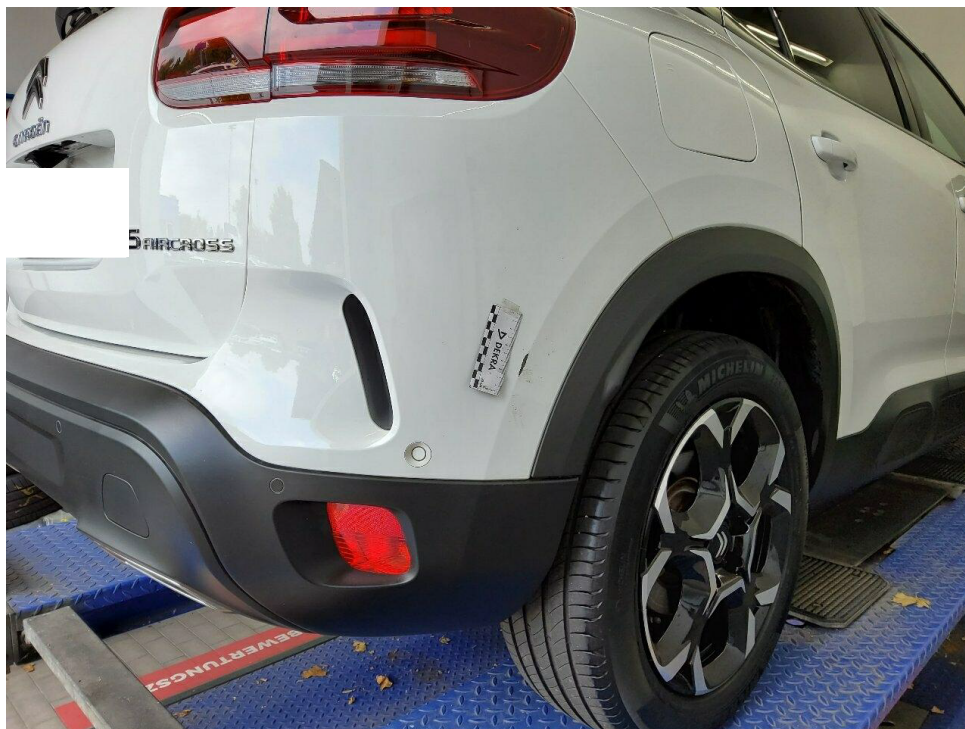
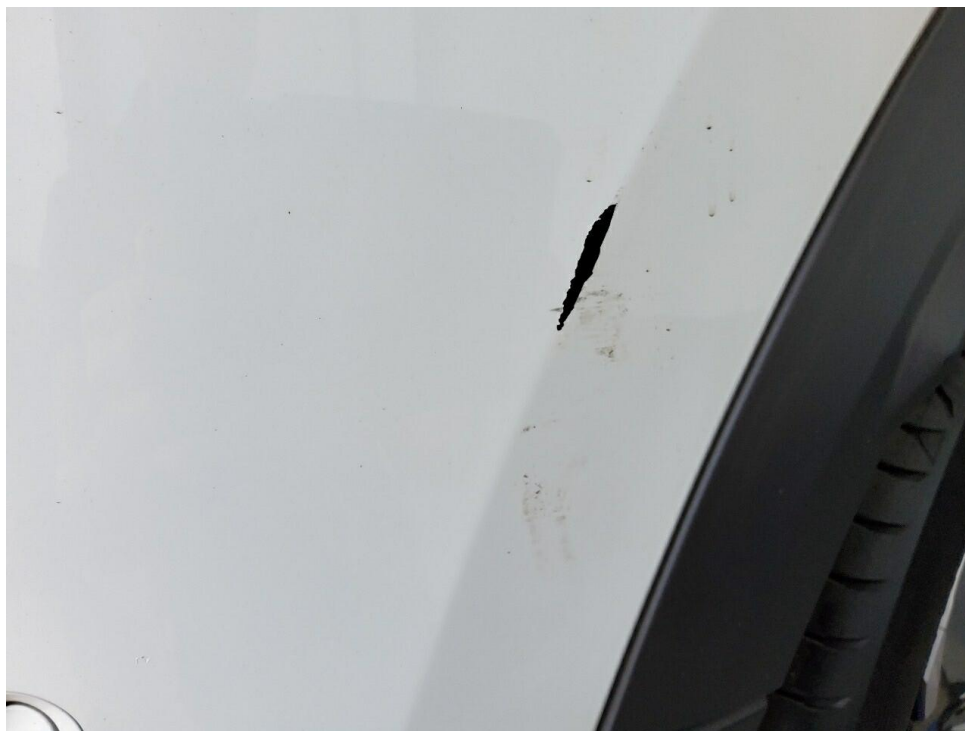
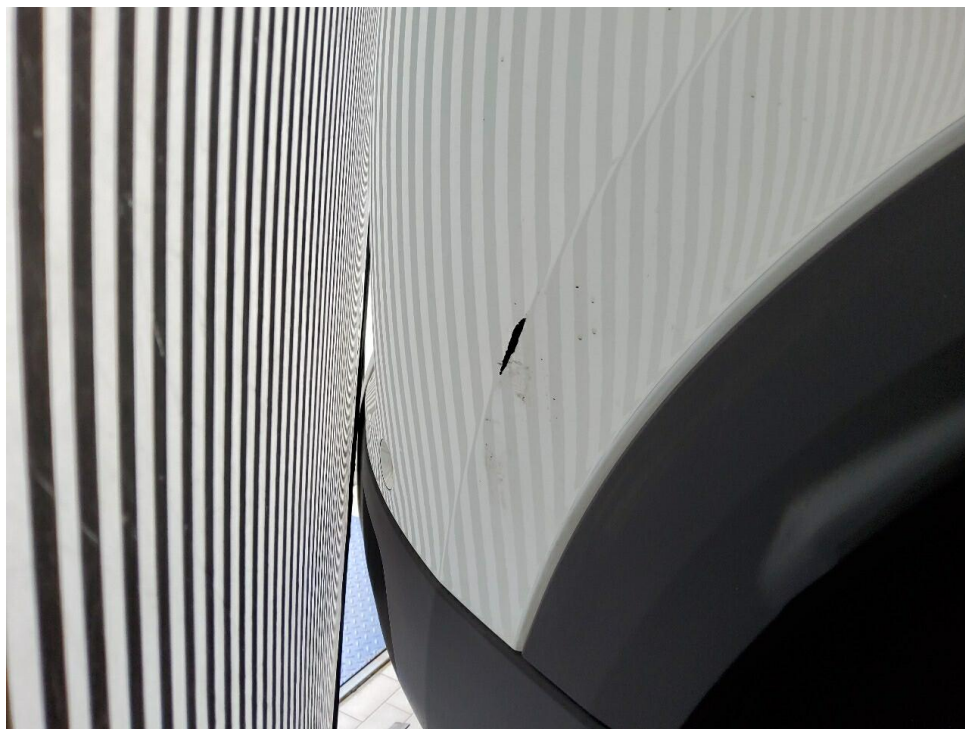
Bild 13 : Unfallschaden hinten rechts

Bild 14 : Unfallschaden hinten rechts

Bild 15 : Unfallschaden hinten rechts
