Zustandsbericht

- Protokoll der Fahrzeugbewertung -

Berichts-Nr: 10466285
vom: 21.04.2026

Auftrags-Nr: 1002418028
Besichtigt am: 21.04.2026 12:48
Berichts-Nr: 10466285
FIN: WVVZZZCD3PW522922

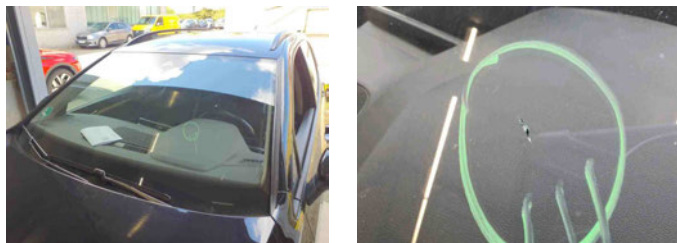
1 - Windschutzscheibe - Riss - Ersetzen

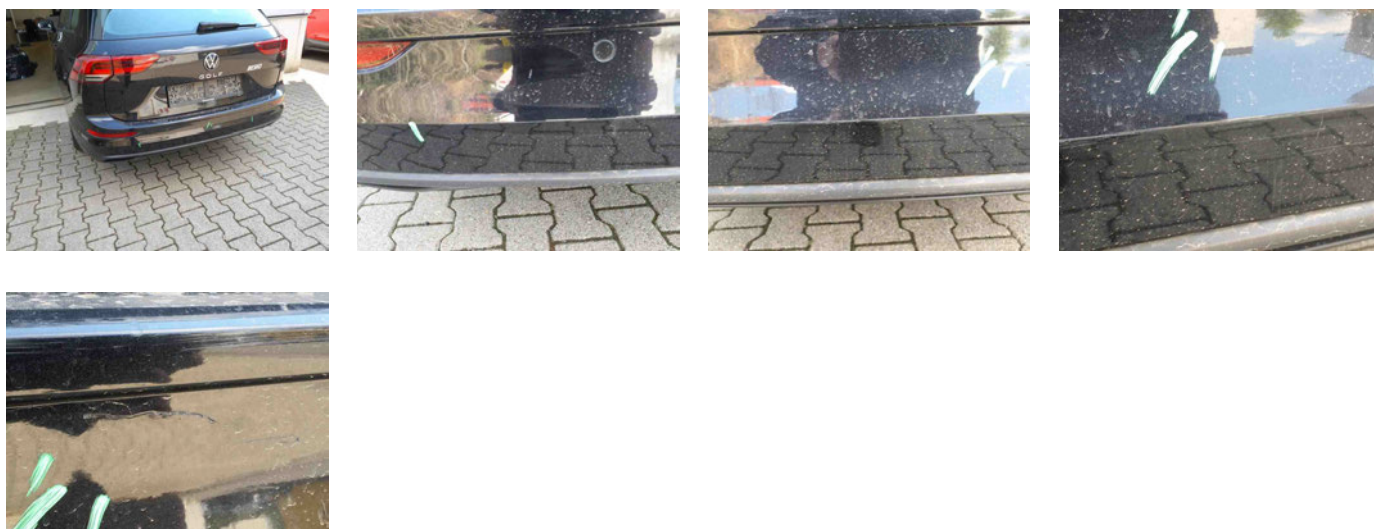
2 - Stoßfänger hinten - Kratzer - Lackieren

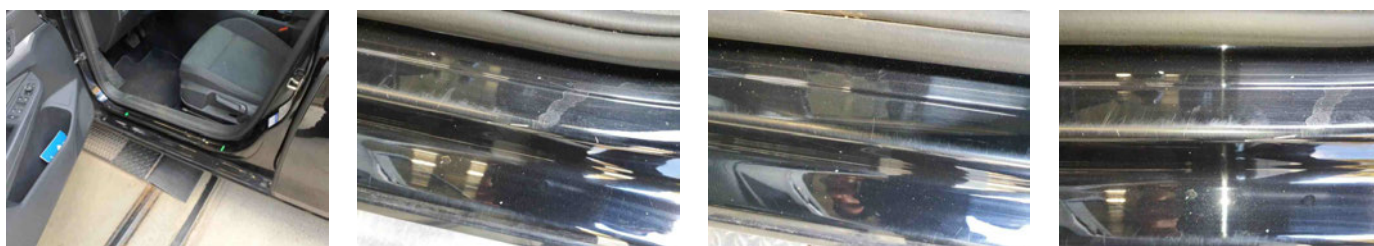
3 - Einstiegsschweller vorne links - Kratzer - Lackieren

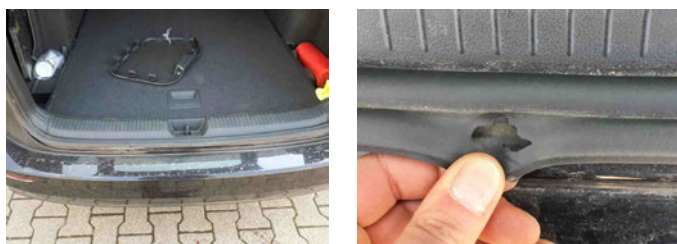
4 - Kofferraumdeckel Gummidichtung - Beschädigt - Ersetzen
