# Wertgutachten

| Hersteller / Modell | Mercedes-Benz Sprinter | | |
| Kennzeichen | | Fahrgestellnummer | W1V3KCFZ4SP772003 |

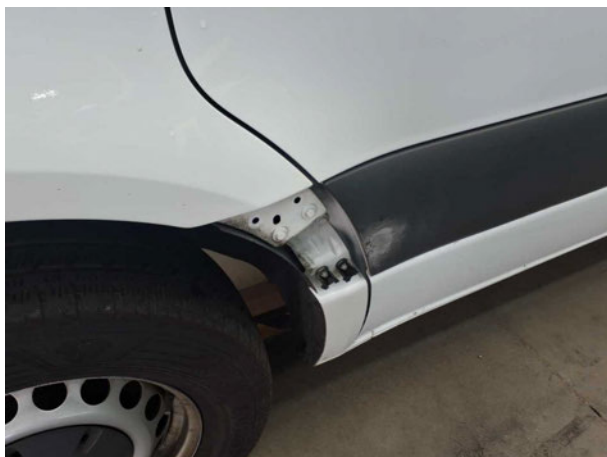
| Nr. | Bauteilgruppe | Beschreibung | Kosten (netto) |
|---|---|---|---|
| 1 | Kotflügel links | Zierleiste, -gitter - fehlt - erneuern | 33,00 € |

**Beschädigung #1:** Kotflügel links: Zierleiste, -gitter - fehlt - erneuern

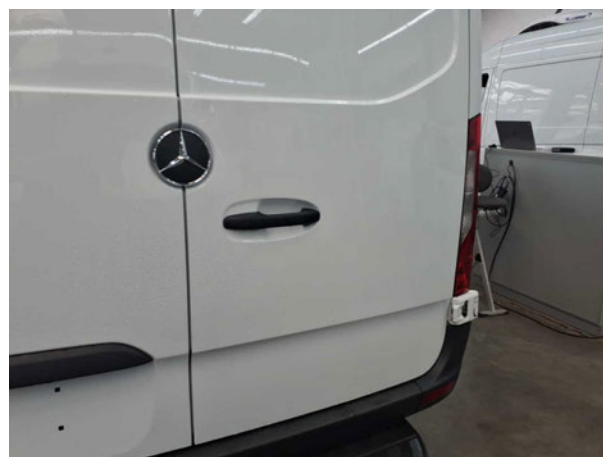
| Nr. | Bauteilgruppe | Beschreibung | Kosten (netto) |
|---|---|---|---|
| 2 | Heckklappe/-tür | Schriftzug Hecktür rechts - fehlt - erneuern | 54,00 € |

**Beschädigung #2:** Heckklappe/-tür: Schriftzug Hecktür rechts - fehlt - erneuern

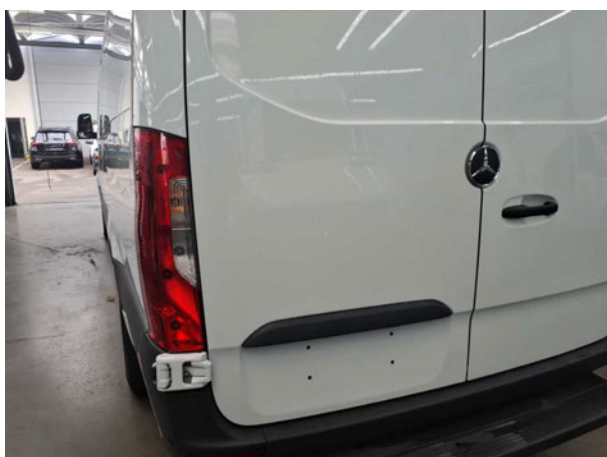
| Nr. | Bauteilgruppe | Beschreibung | Kosten (netto) |
|---|---|---|---|
| 3 | Heckklappe/-tür | Schriftzug Hecktür links - fehlt - erneuern | 59,00 € |

**Beschädigung #3:** Heckklappe/-tür: Schriftzug Hecktür links - fehlt - erneuern

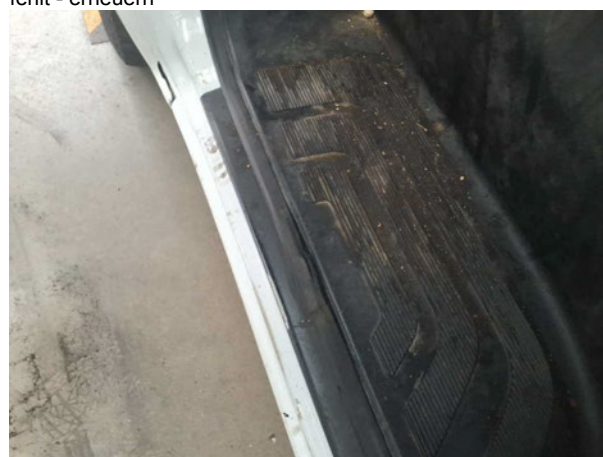
| Nr. | Bauteilgruppe | Beschreibung | Kosten (netto) |
|---|---|---|---|
| 4 | Karosserie | Türdichtung vorn links - gebrochen / gerissen - erneuern | 86,00 € |

**Beschädigung #4:** Karosserie: Türdichtung vorn links - gebrochen / gerissen - erneuern

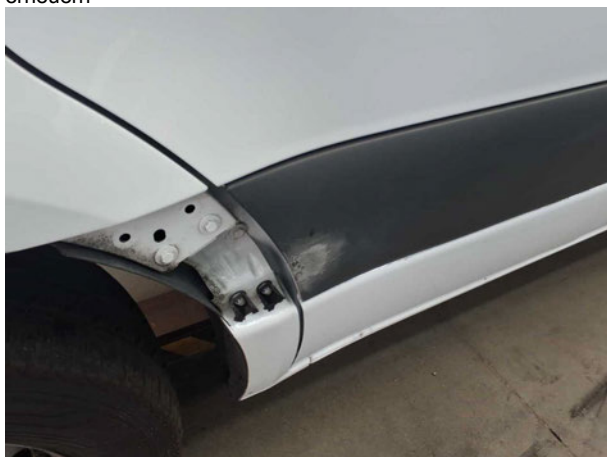
| Nr. | Bauteilgruppe | Beschreibung | Kosten (netto) |
|---|---|---|---|
| 5 | Tür vorn links | Zierleiste unten - verkratzt / verschürft - erneuern | 93,00 € |

**Beschädigung #5:** Tür vorn links: Zierleiste unten - verkratzt / verschürft - erneuern

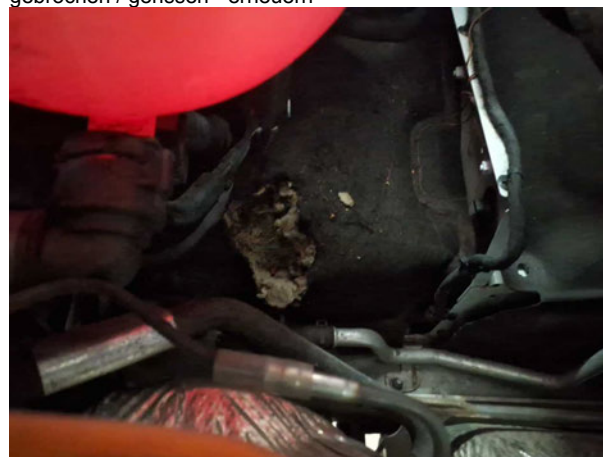
| Nr. | Bauteilgruppe | Beschreibung | Kosten (netto) |
|---|---|---|---|
| 6 | Kotflügel rechts | Innenkotflügel - Marderschaden - erneuern | 96,00 € |

**Beschädigung #6:** Kotflügel rechts: Innenkotflügel - Marderschaden - erneuern

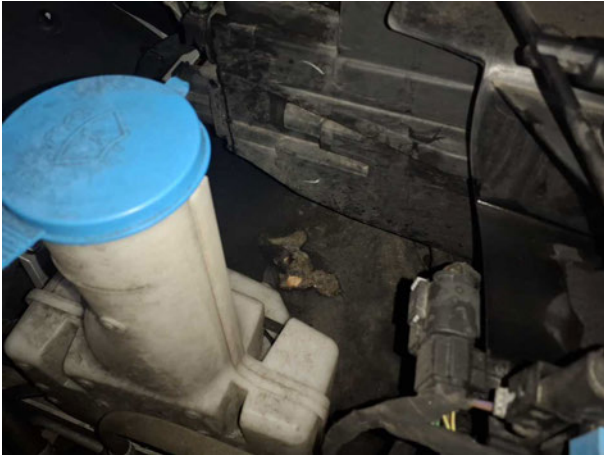
| Nr. | Bauteilgruppe | Beschreibung | Kosten (netto) |
|---|---|---|---|
| 7 | Kotflügel links | Innenkotflügel - Marderschaden - erneuern | 96,00 € |

**Beschädigung #7:** Kotflügel links: Innenkotflügel - Marderschaden - erneuern

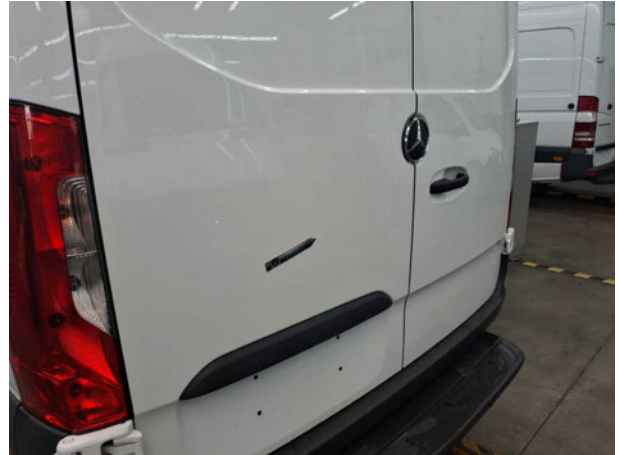
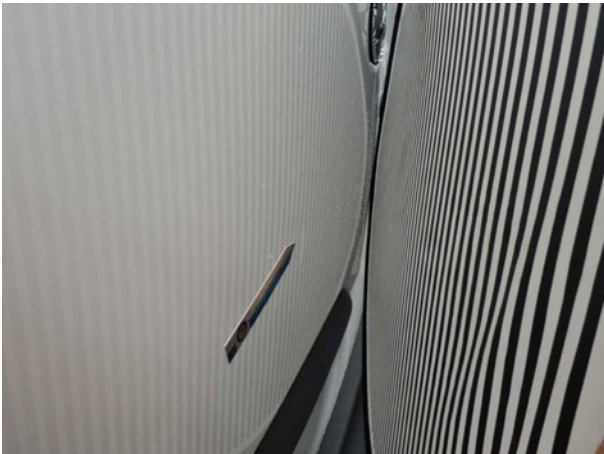
| Nr. | Bauteilgruppe | Beschreibung | Kosten (netto) |
|---|---|---|---|
| 8 | Heckklappe/-tür | Hecktür links - Delle(n) - Smart Repair | 100,00 € |

**Beschädigung #8:** Heckklappe/-tür: Hecktür links - Delle(n) - Smart Repair

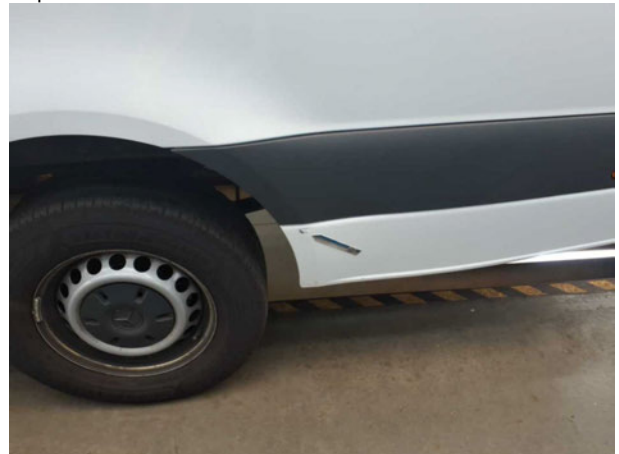
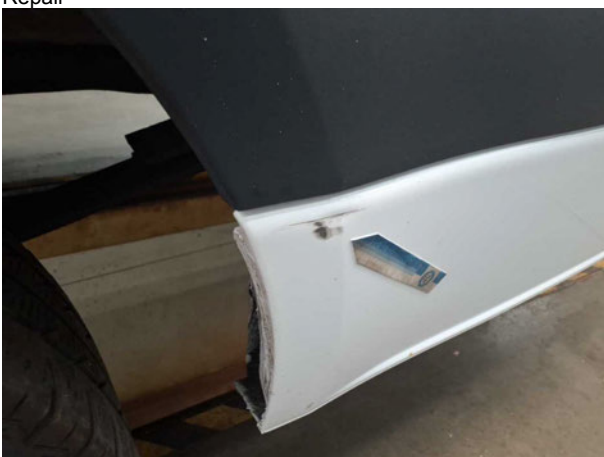
| Nr. | Bauteilgruppe | Beschreibung | Kosten (netto) |
|---|---|---|---|
| 9 | Seitenwand links | Seitenwand (Beplankung unten hinten) - Delle / Lackschaden - Smart Repair | 150,00 € |

**Beschädigung #9:** Seitenwand links: Seitenwand (Beplankung unten hinten) - Delle / Lackschaden - Smart Repair

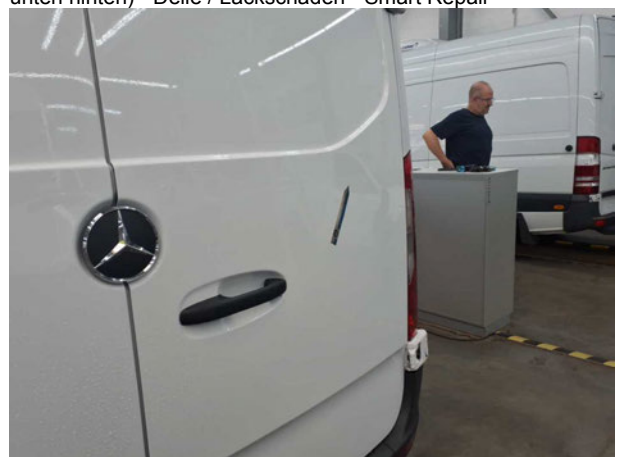
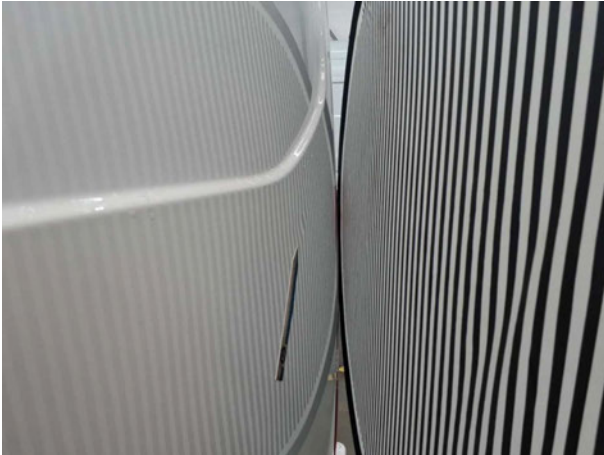
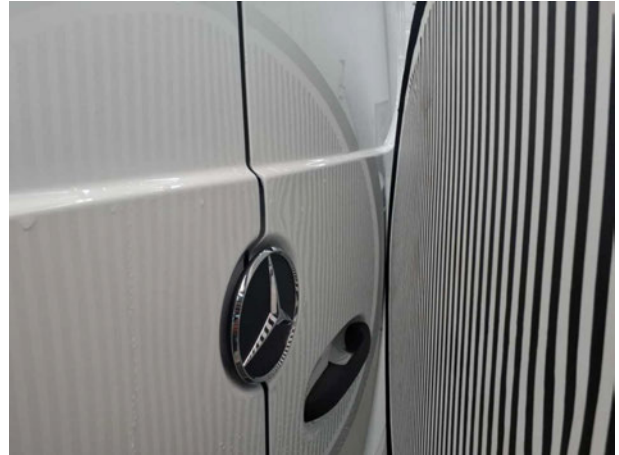
| Nr. | Bauteilgruppe | Beschreibung | Kosten (netto) |
|---|---|---|---|
| 10 | Heckklappe/-tür | Hecktür rechts - Delle(n) - Smart Repair | 160,00 € |

**Beschädigung #10:** Heckklappe/-tür: Hecktür rechts - Delle(n) - Smart Repair

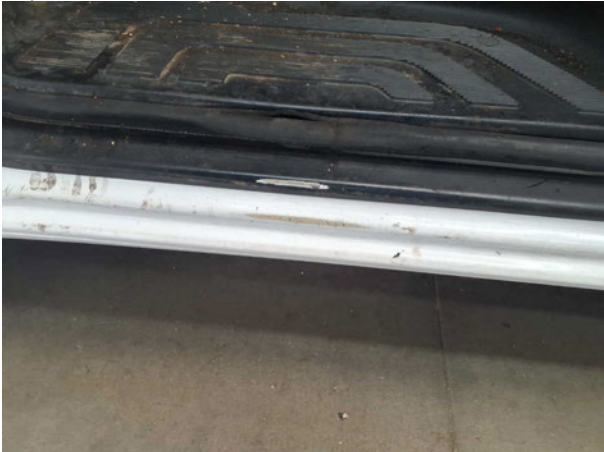
| Nr. | Bauteilgruppe | Beschreibung | Kosten (netto) |
|---|---|---|---|
| 11 | Schweller links | Einstieg - verkratzt / verschürft - lackieren | 250,00 € |

**Beschädigung #11:** Schweller links: Einstieg - verkratzt / verschürft - lackieren

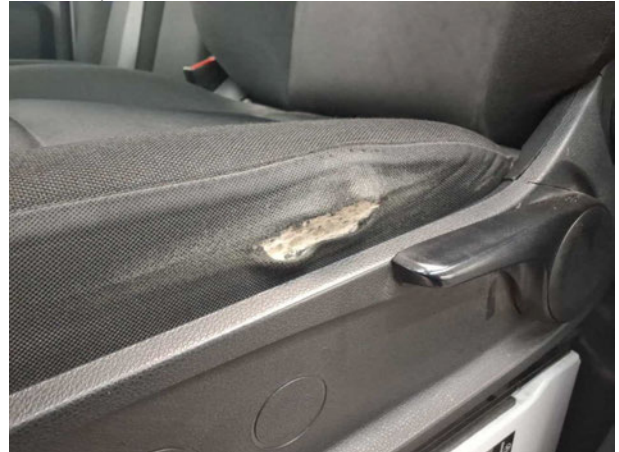
| Nr. | Bauteilgruppe | Beschreibung | Kosten (netto) |
|---|---|---|---|
| 12 | Sitz vorn | Sitzbezug links - gebrochen / gerissen - erneuern | 255,00 € |

**Beschädigung #12:** Sitz vorn: Sitzbezug links - gebrochen / gerissen - erneuern

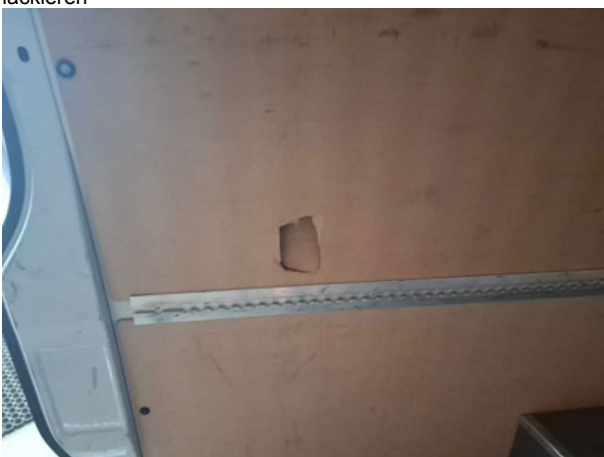
| Nr. | Bauteilgruppe | Beschreibung | Kosten (netto) |
|---|---|---|---|
| 13 | Seitenwand rechts | Innenverkleidung (Sperrholz Mitte) - gebrochen / gerissen - erneuern | 292,00 € |

**Beschädigung #13:** Seitenwand rechts: Innenverkleidung (Sperrholz Mitte) - gebrochen / gerissen - erneuern

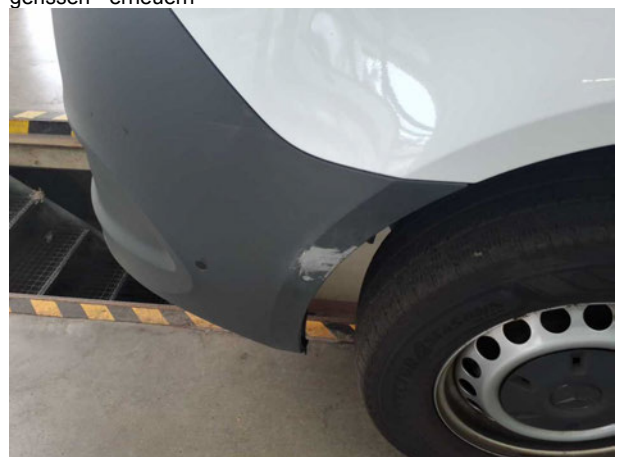
| Nr. | Bauteilgruppe | Beschreibung | Kosten (netto) |
|---|---|---|---|
| 14 | Stoßfänger vorn | Stoßfänger mit Parktronic - verkratzt / verschürft - erneuern | 622,00 € |

**Beschädigung #14:** Stossfänger vorn: Stossfänger mit Parktroni... verkratzt / verschürft - erneuern

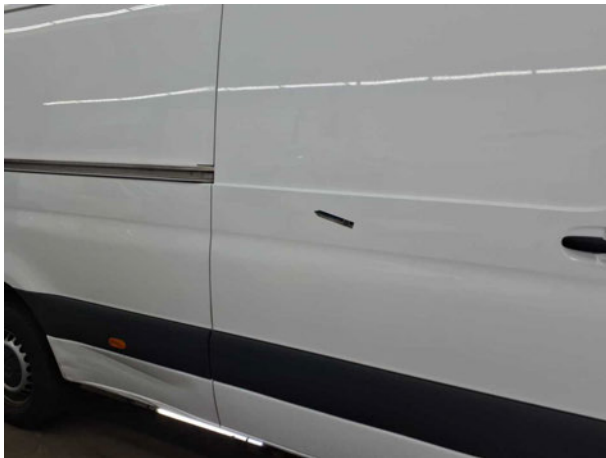
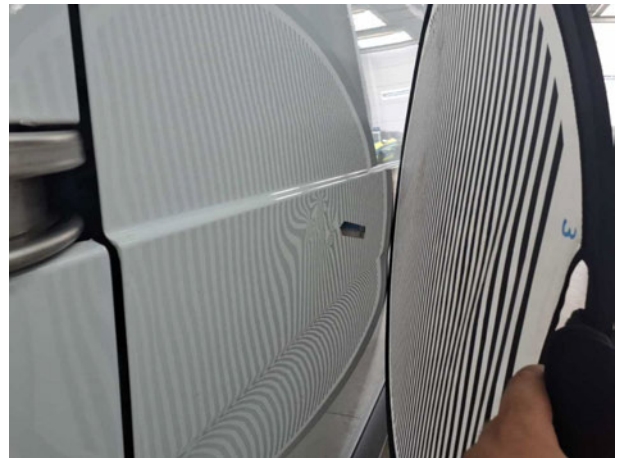
| Nr. | Bauteilgruppe | Beschreibung | Kosten (netto) |
|---|---|---|---|
| 15 | Schiebetür rechts | Schiebetür - Delle(n) - instandsetzen und lackieren | 723,00 € |

**Beschädigung #15:** Schiebetür rechts: Schiebetür - Delle(n) - instandsetzen und lackieren

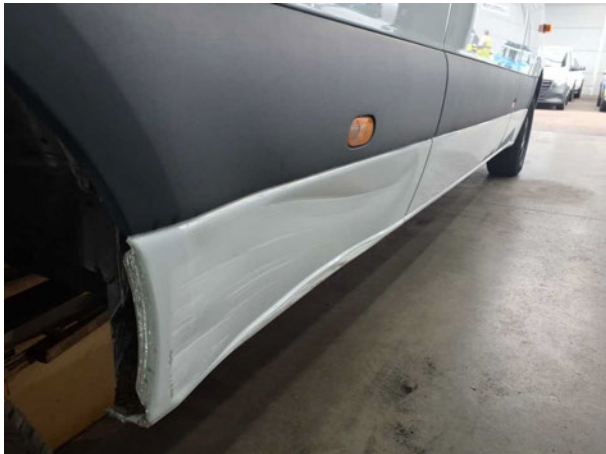
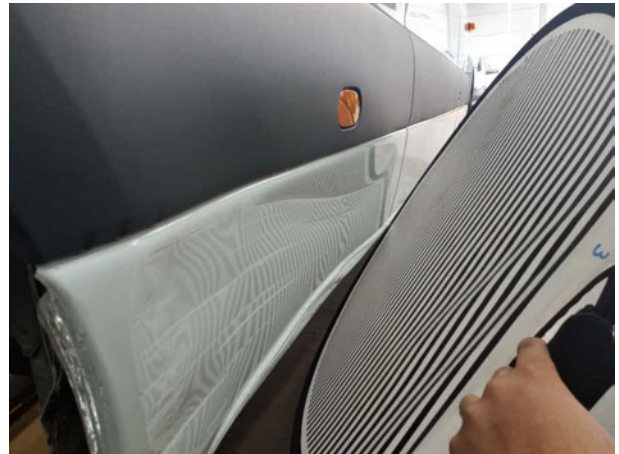
| Nr. | Bauteilgruppe | Beschreibung | Kosten (netto) |
|---|---|---|---|
| 16 | Seitenwand rechts | Seitenwand (Beplankung unten vorne) - verformt - erneuern | 945,00 € |

**Beschädigung #16:** Seitenwand rechts: Seitenwand (Beplankung unten vorne) - verformt - erneuern

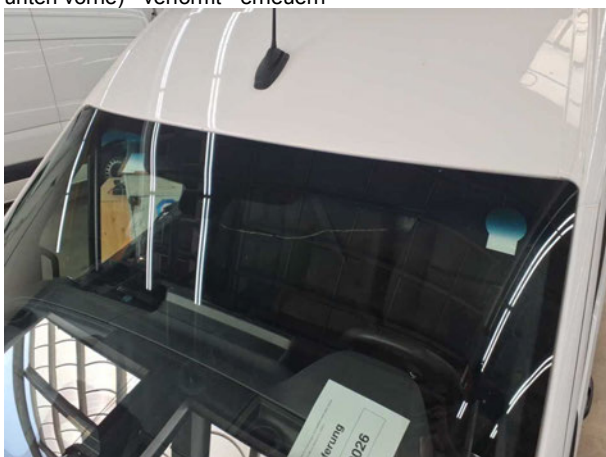
| Nr. | Bauteilgruppe | Beschreibung | Kosten (netto) |
|---|---|---|---|
| 17 | Verglasung | Frontscheibe mit Spurhalteassistent - gebrochen / gerissen - erneuern | 1.190,00 € |

- Das Fahrzeug war zum Zeitpunkt der Besichtigung, aufgrund des unter Unfall oder wertmindernden Faktoren aufgeführten Schadenmerkmals, nicht betriebs bzw. verkehrssicher.  
Dies hat folgenden Grund: Frontscheibe

**Beschädigung #17:** Verglasung: Frontscheibe mit Spurhalteassistent - gebrochen / gerissen - erneuern
