## » Übersicht

**Auftrags-Nr:** 1002327919  
**Besichtigt am:** 04.03.2026 10:36  
**Berichts-Nr:** 10163236  
**FIN:** VXKFBYHZTP1007413

<b>Fahrzeugkategorie:</b>	Personenkraftwagen
<b>Fahrzeugart:</b>	Limousine
<b>Hersteller:</b>	Opel
<b>Modell:</b>	Astra
<b>HSN / TSN:</b>	/
<b>Erstzulassungsdatum:</b>	09.03.2023
<b>Laufleistung:</b>	32.932 km
<b>Nachweis Kilometerstand:</b>	Abgelesen
<b>Farbe:</b>	Weiß
<b>Farbe Dach:</b>	
<b>Antriebsart:</b>	Frontantrieb
<b>Motorisierung/Kraftstoff:</b>	Diesel
<b>Hubraum:</b>	1.499 ccm
<b>Leistung:</b>	96 kW (131 PS)
<b>Fahrzeuglänge:</b>	
<b>Fahrzeughöhe:</b>	
<b>Fahrzeugbreite:</b>	
<b>Zulässiges Gesamtgewicht:</b>	
<b>Radstand:</b>	
<b>Anzahl Achsen:</b>	2
<b>Zylinder:</b>	4
<b>Schadstoffklasse:</b>	
<b>Anzahl Türen:</b>	5
<b>Anzahl Sitze:</b>	5
<b>Getriebe:</b>	Automatik 8-Gang
<b>Polsterart:</b>	Teil-Kunstleder
<b>Interieurfarbe:</b>	Grau
<b>Anzahl vorhandene Schlüssel:</b>	2

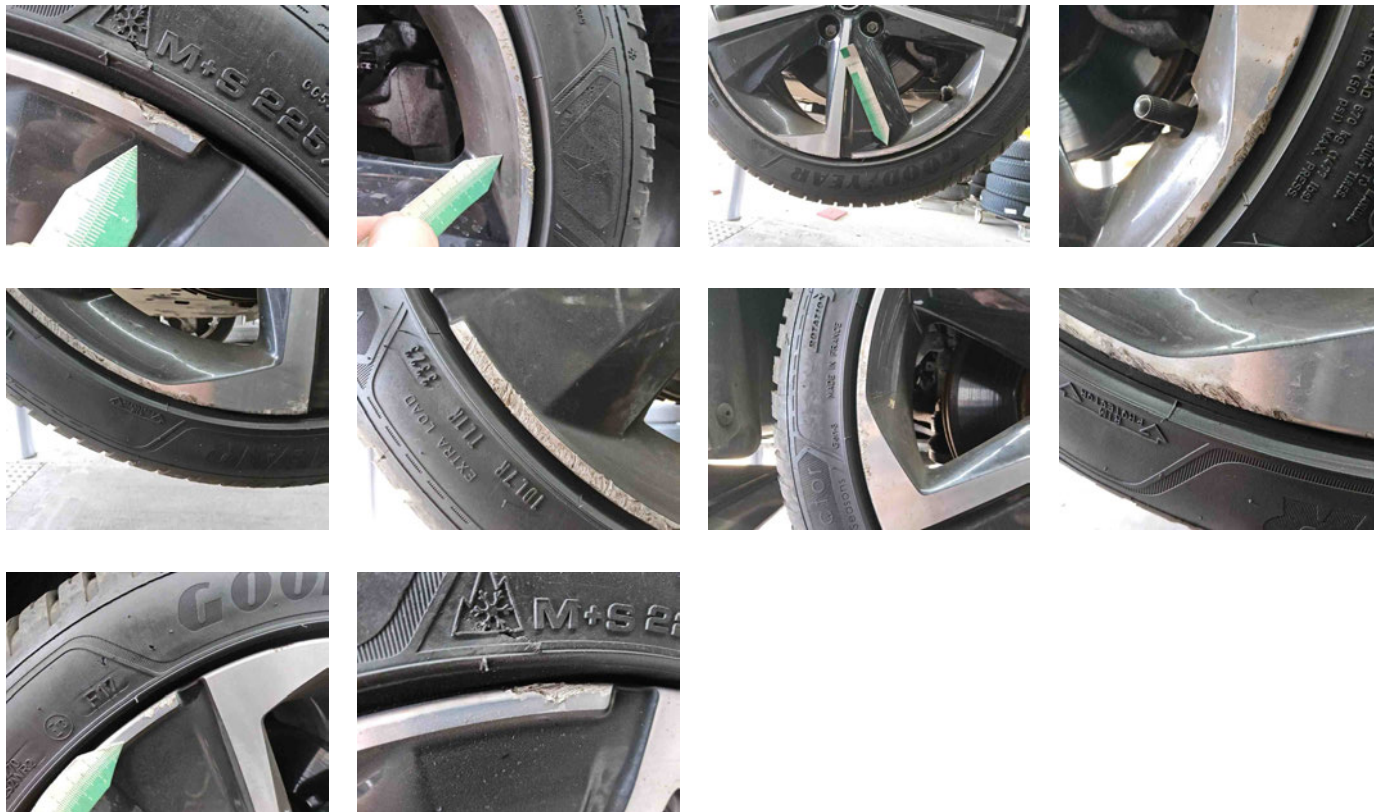
3 - Alufelge glanzgedreht vorne rechts - Kratzer - Ersetzen  
Sicherheitsrelevanter Schaden

Kommentar	Glanzgedrehte LM-Felge vorne rechts mehrfach verschrammt mit deutlichem Materialabtrag.
-----------	---

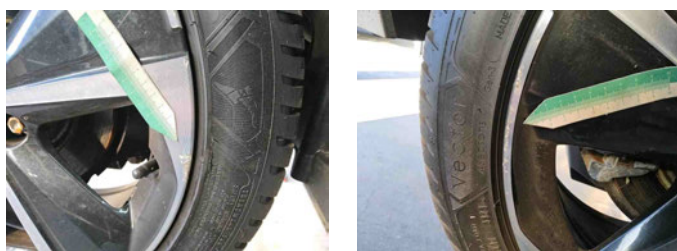
5 - Alufelge glanzgedreht hinten rechts - Kratzer - Optische Wertminderung

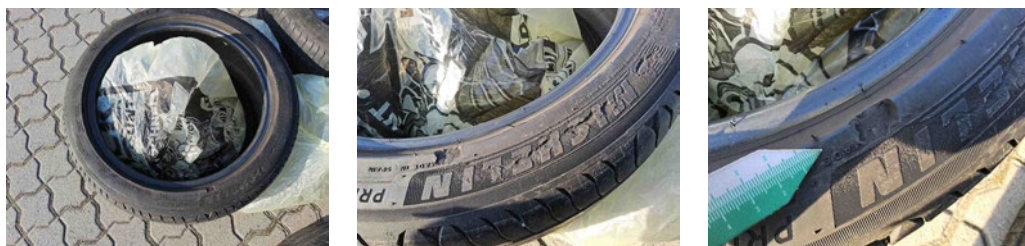
6 - Zusätzliche(r) Reifen - Riss - Ersetzen

Kommentar	Sommerreifen im Flankenbereich beschädigt.
-----------	--
