## Auftr.-Nr: PESCH PREISFINDUNG

Zustandsbeschreibung

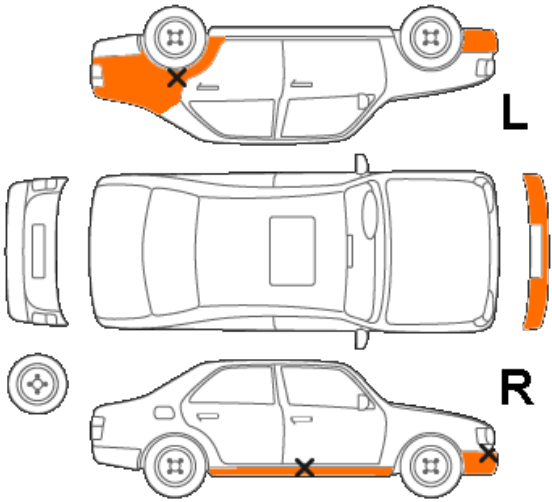
| | <p>Dach regennass,nicht prüfbar, ggf. KE</p> <p>Fondseite links - zerkratzt - SmartRepair</p> <p>Lackzustand - Aufbereitung, polieren</p> <p>Schwellerverkleidung rechts - leicht deformiert - instandsetzen ..</p> <p>Stoßfänger vorne - zerkratzt - SmartRepair</p> |
