## Zustandsbericht

| Berichtsnummer : | 0000000927676-DE926 | | |

#### Hyundai Kona (OS)(2017->) Trend Elektro 2WD

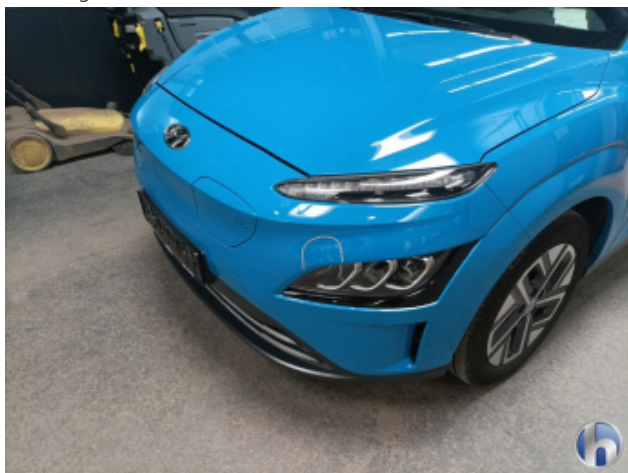
| | Bauteil | Schaden | Rep.-Art |
|---|---|---|---|
| 1. | Stoßfänger Vorne | Beschädigt | Smart Repair |

1. Stoßfänger Vorne  
Beschädigt - Smart Repair

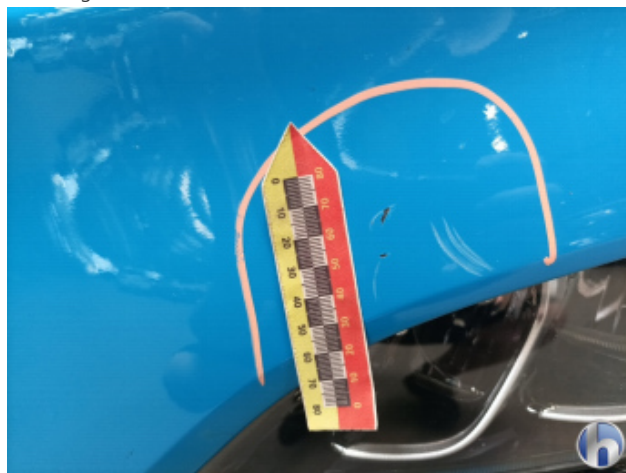
1. Stoßfänger Vorne  
Beschädigt - Smart Repair

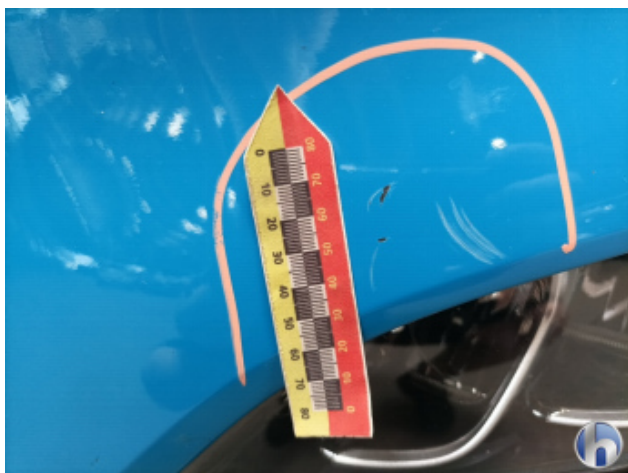
1. Stoßfänger Vorne  
Beschädigt - Smart Repair

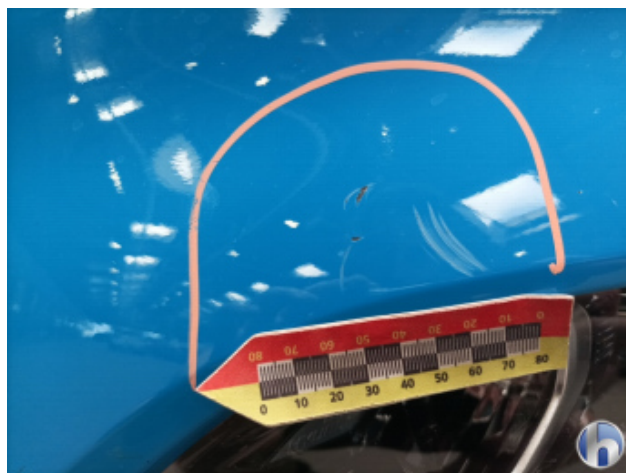
1. Stoßfänger Vorne  
Beschädigt - Smart Repair

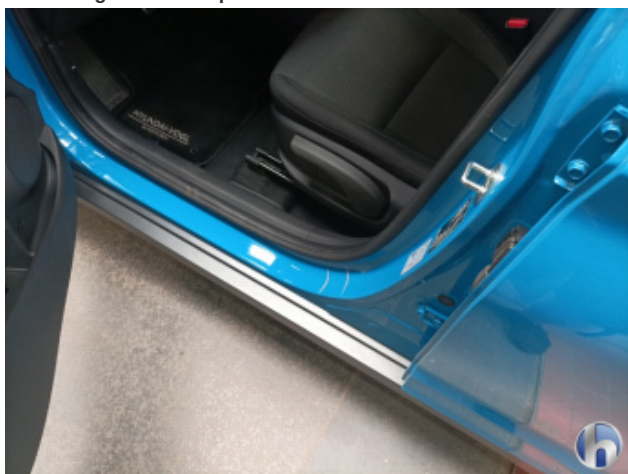
| | Bauteil | Schaden | Rep.-Art |
|---|---|---|---|
| 2. | Türeinstieg Vorne - Links | Kratzer | Smart Repair |

2. Türeinstieg Vorne - Links  
Kratzer - Smart Repair

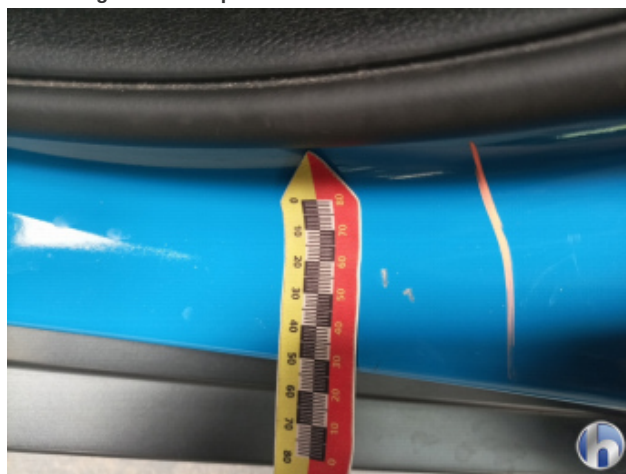
2. Türeinstieg Vorne - Links  
Kratzer - Smart Repair

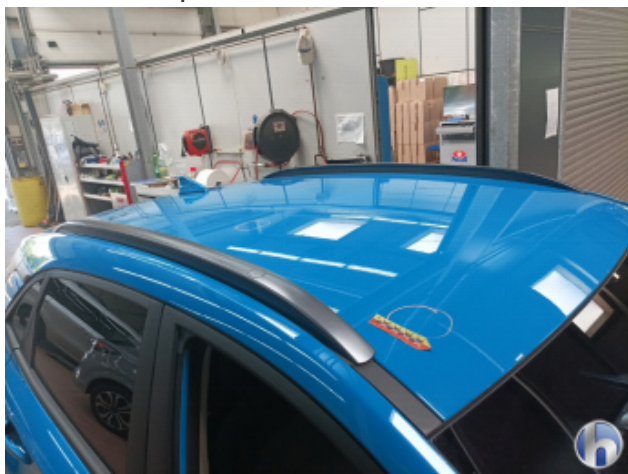
| | Bauteil | Schaden | Rep.-Art |
|---|---|---|---|
| 3. | Dach | Delle | Sanft Instandsetzen |

3. Dach  
Delle - Sanft Instandsetzen

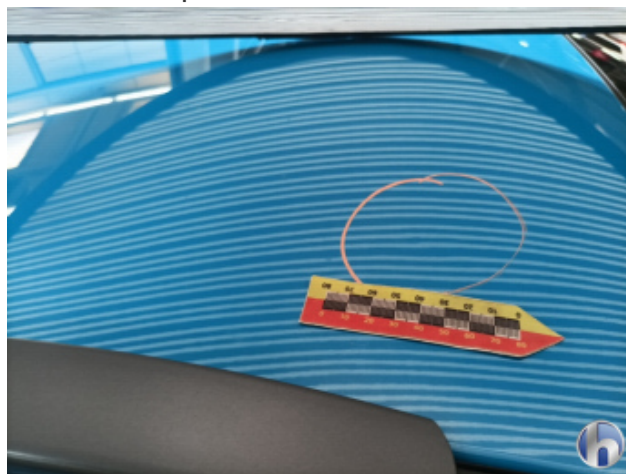
3. Dach  
Delle - Sanft Instandsetzen

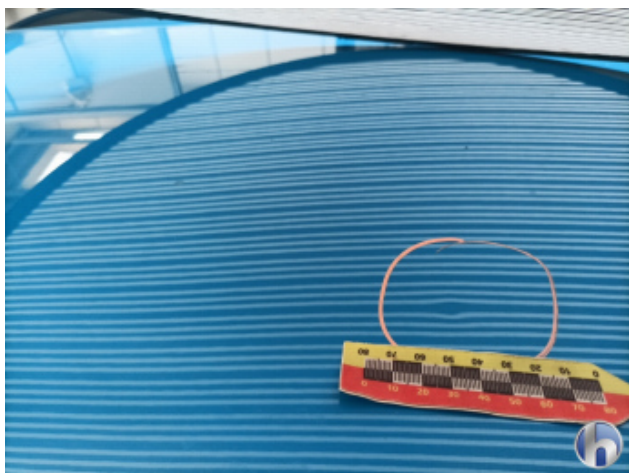
3. Dach

**Delle - Sanft Instandsetzen**
