Zustandsbericht

Kunde :	Allane SE HCBE	Amtl. Kennzeichen :	LA-HL 326E
Berichtsnummer :	000000923843-DE926		
Referenznummer:	31190441

Kia EV6 (CV)(2021->) GT-Line 4WD

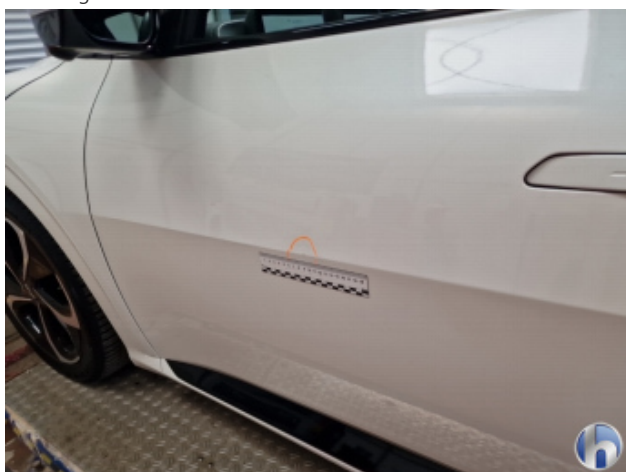
1. Tür Vorne - Links
Delle - Sanft Instandsetzen

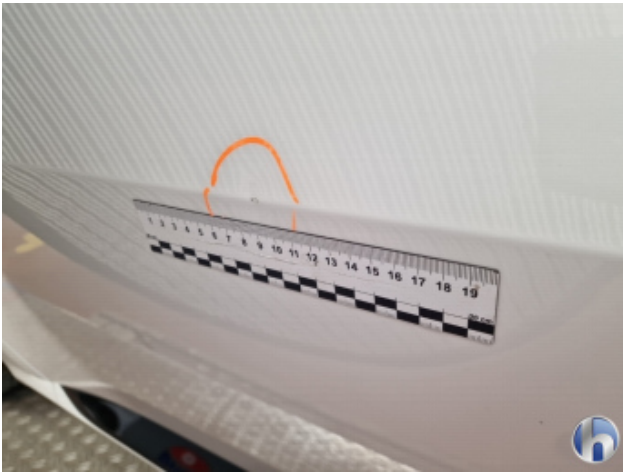
1. Tür Vorne - Links
Delle - Sanft Instandsetzen

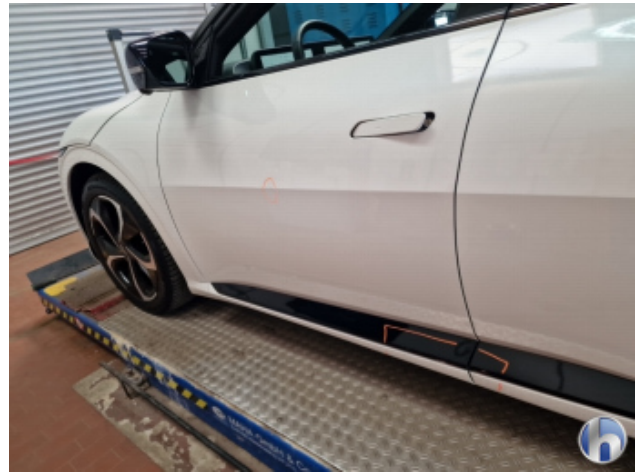
2. Tür Vorne - Links
Kratzer - Smart Repair

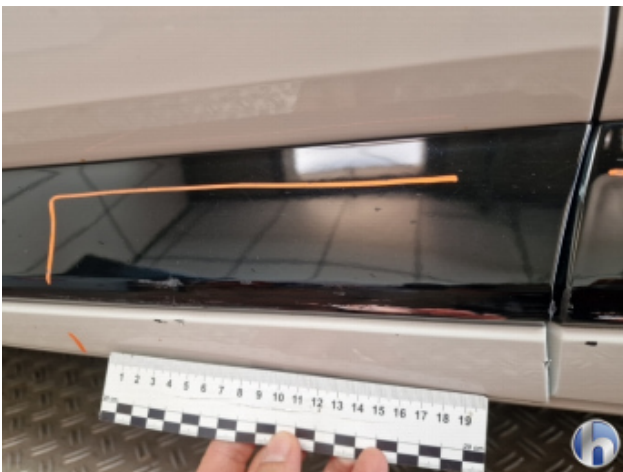
2. Tür Vorne - Links
Kratzer - Smart Repair

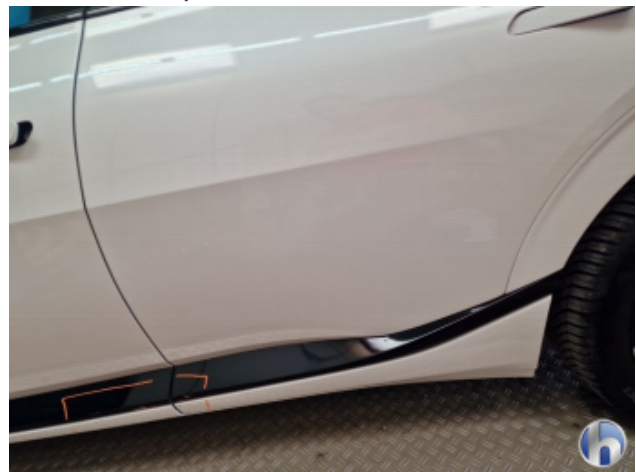
3. Tür Hinten - Links
Kratzer - Smart Repair

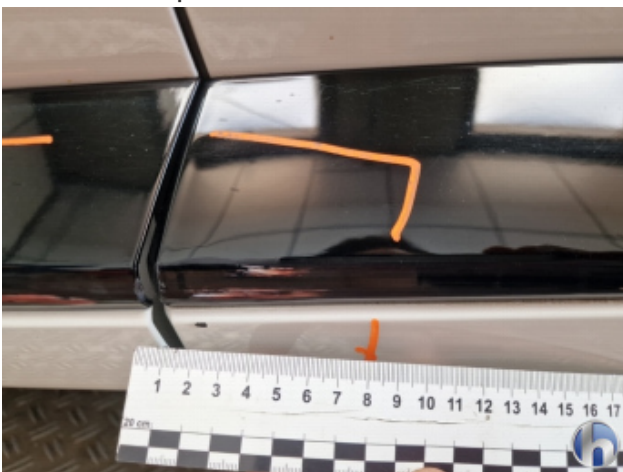
3. Tür Hinten - Links
Kratzer - Smart Repair

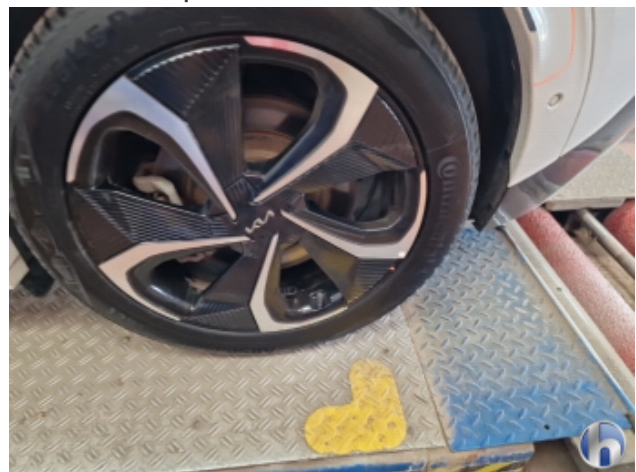
4. Felge Hinten - Links
Beschädigt - Smart Repair

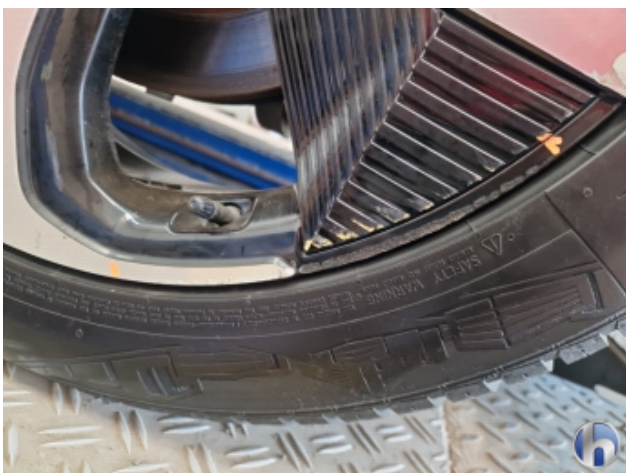
4. Felge Hinten - Links
Beschädigt - Smart Repair

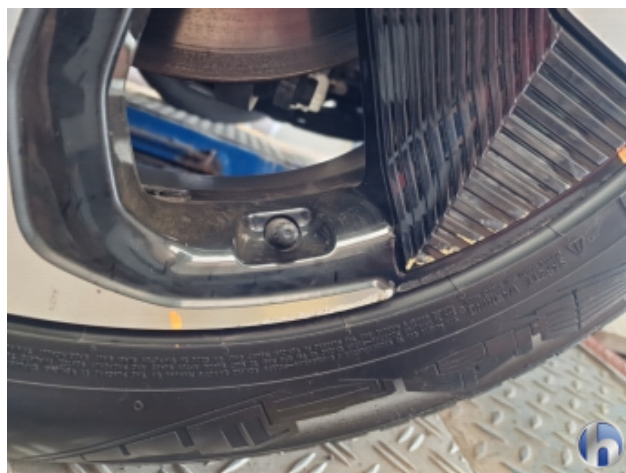
4. Felge Hinten - Links
Beschädigt - Smart Repair

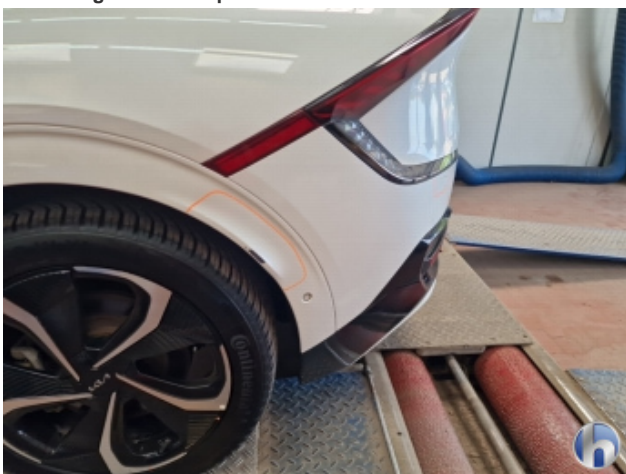
5. Stoßfänger Hinten
Beschädigt - Smart Repair

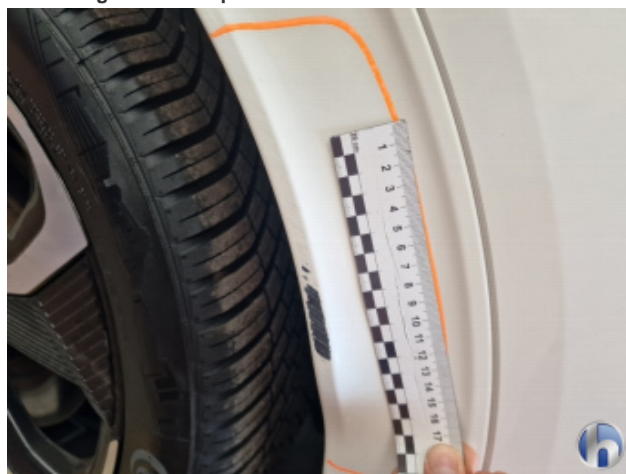
5. Stoßfänger Hinten
Beschädigt - Smart Repair

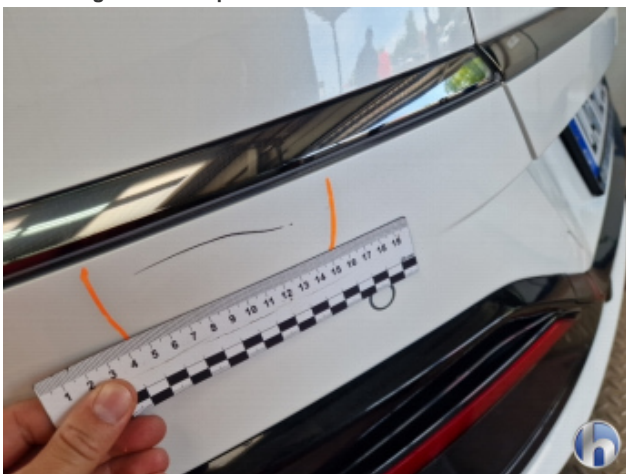
5. Stoßfänger Hinten
Beschädigt - Smart Repair

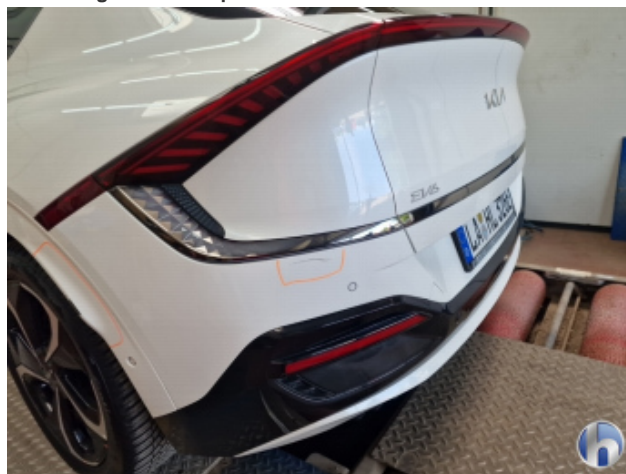
5. Stoßfänger Hinten
Beschädigt - Smart Repair

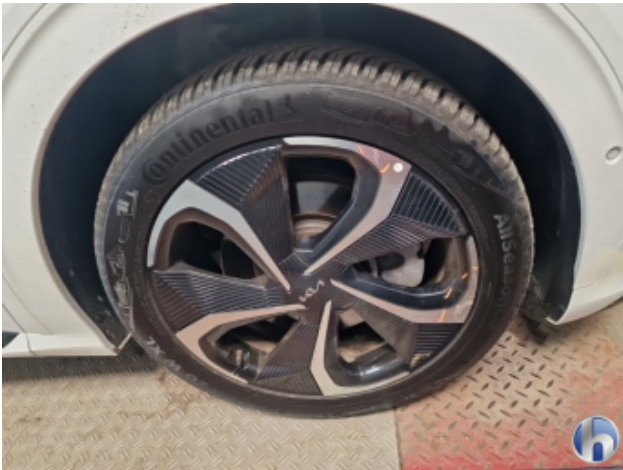
6. Felge Vorne - Rechts
Beschädigt - Smart Repair

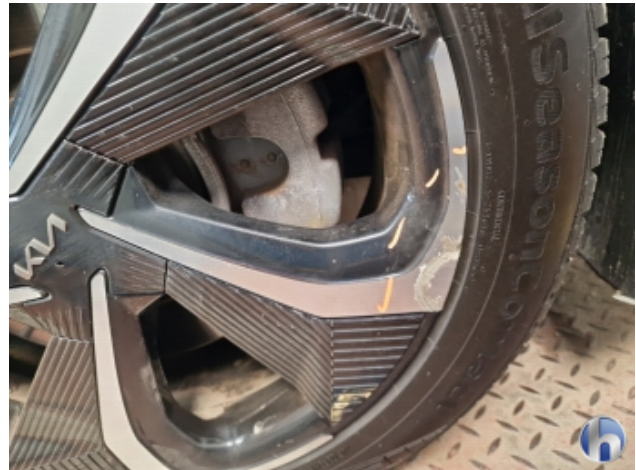
6. Felge Vorne - Rechts
Beschädigt - Smart Repair

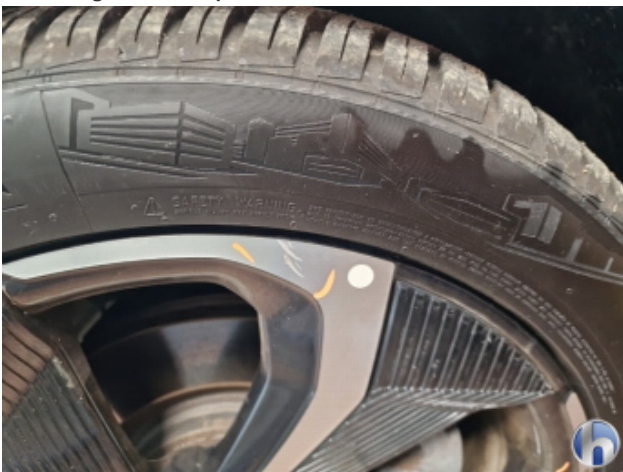
6. Felge Vorne - Rechts
Beschädigt - Smart Repair

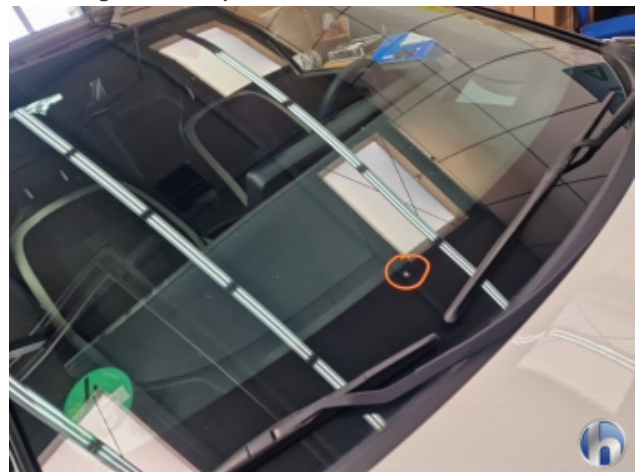
7. Windschutzscheibe
Steinschlag - Erneuern

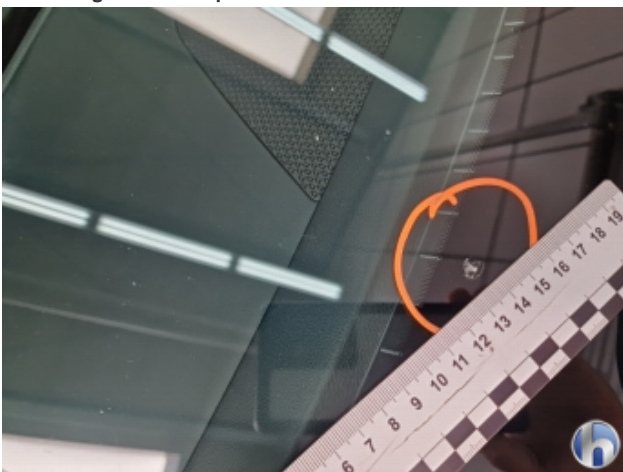
7. Windschutzscheibe
Steinschlag - Erneuern
