## » Übersicht

**Auftrags-Nr:** 1002465083  
**Besichtigt am:** 21.05.2026 10:38  
**Berichts-Nr:** 10646972  
**FIN:** VSSZZZKJ0RR131380

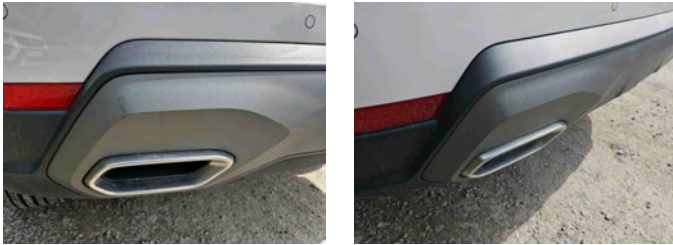
<b>Nr</b>	<b>Bauteil</b>	<b>Schadensbeschreibung</b>	<b>Reparaturempfehlung</b>
1	Stoßfängerverkleidung hinten	Kratzer	Ersetzen

1 - Stoßfängerverkleidung hinten - Kratzer - Ersetzen

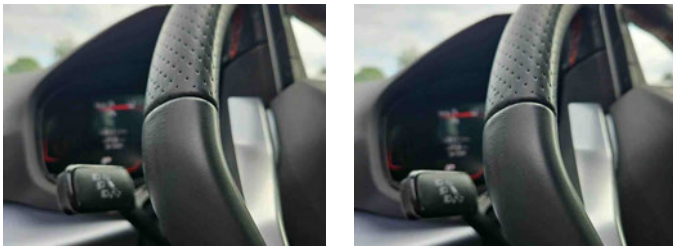
1 - Lenkrad - Kratzer - Akzeptabel (Gebrauchsspur)

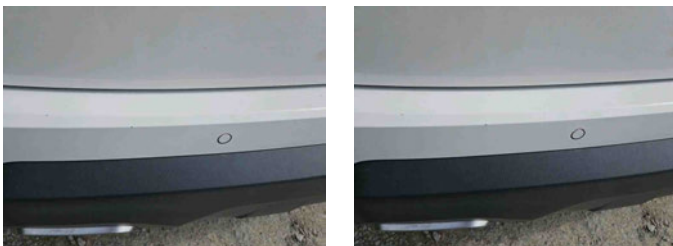
2 - Stoßfänger hinten - Kratzer - Akzeptabel (Gebrauchsspur)

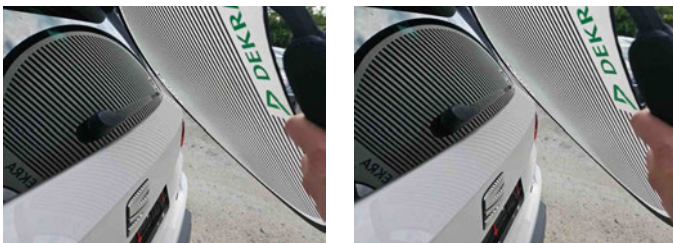
3 - Heckklappe - Delle(n) - Akzeptabel (Gebrauchsspur)
