## Zustandsbericht

<b>Kunde :</b>	<b>Allane SE HCBE</b>	<b>Amtl. Kennzeichen :</b>	<b>HF-TZ 32E</b>
<b>Berichtsnummer :</b>	<b>0000000918234-DE968</b>		
<b>Referenznummer:</b>	<b>31176756</b>

#### Kia EV6 (CV)(2021->) GT-Line 2WD

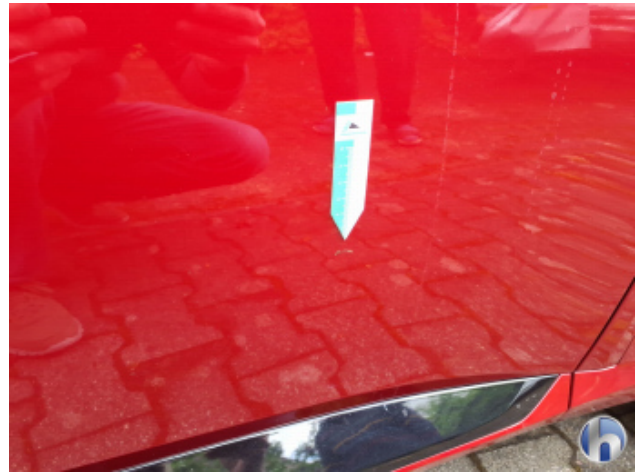
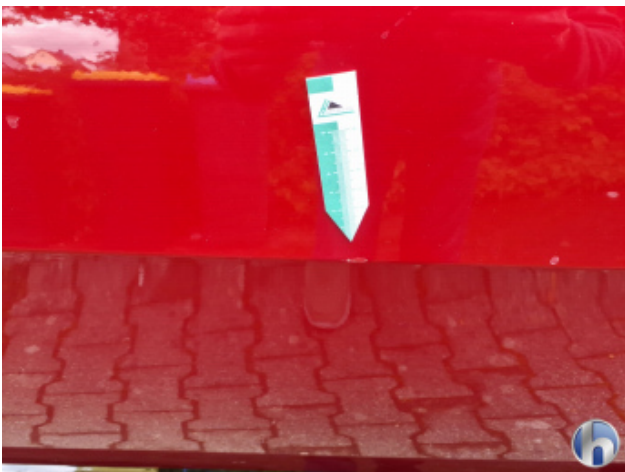
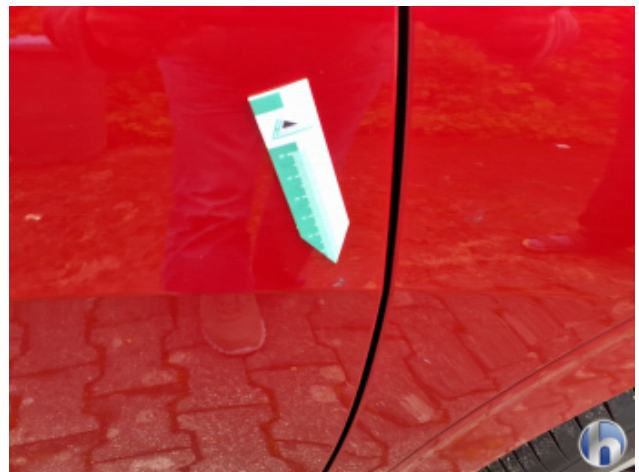
1. Tür Vorne - Rechts  
Kratzer - Lackieren

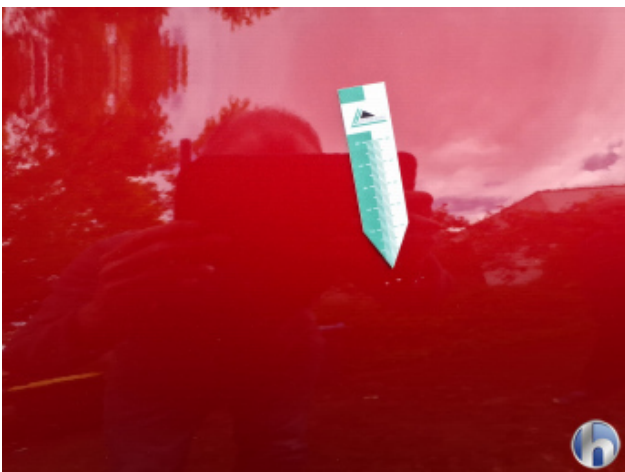
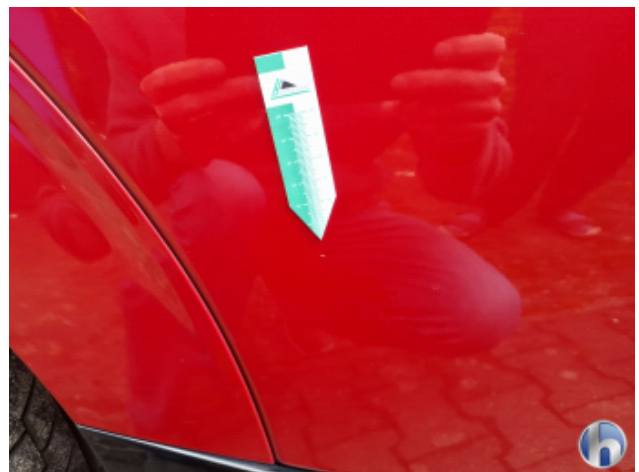
2. Tür Hinten - Rechts  
Gebrauchsspuren - Ohne Reparatur

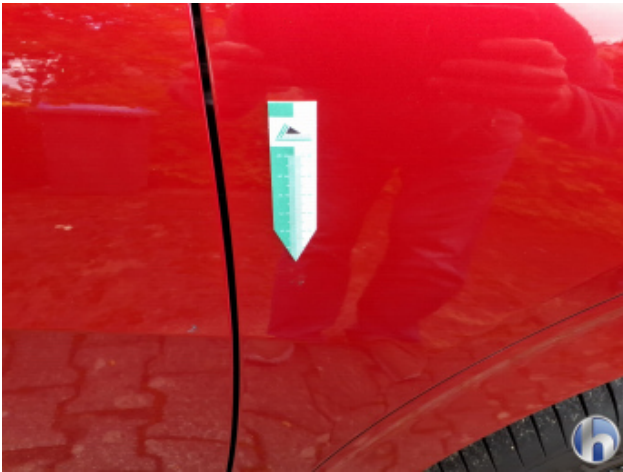
3. Kotflügel Vorne - Rechts  
Gebrauchsspuren - Ohne Reparatur

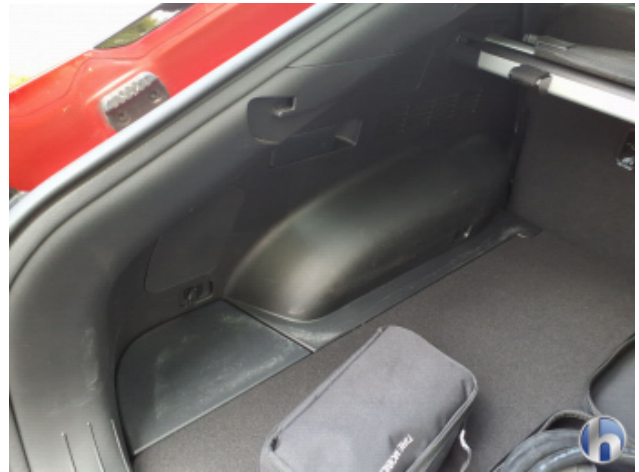
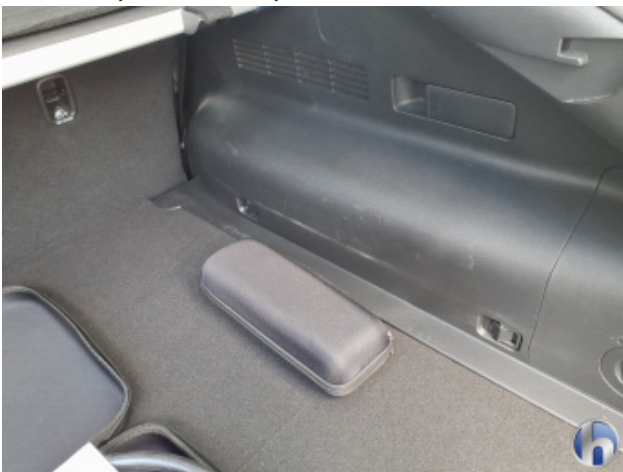
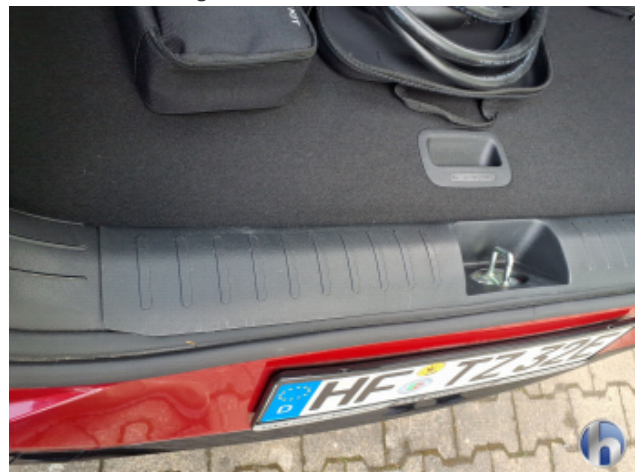
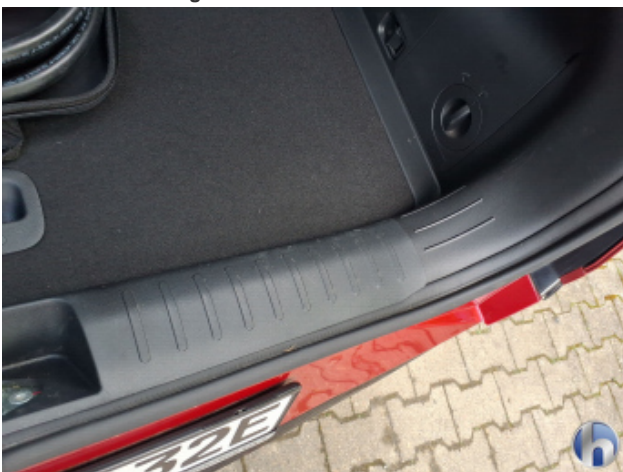
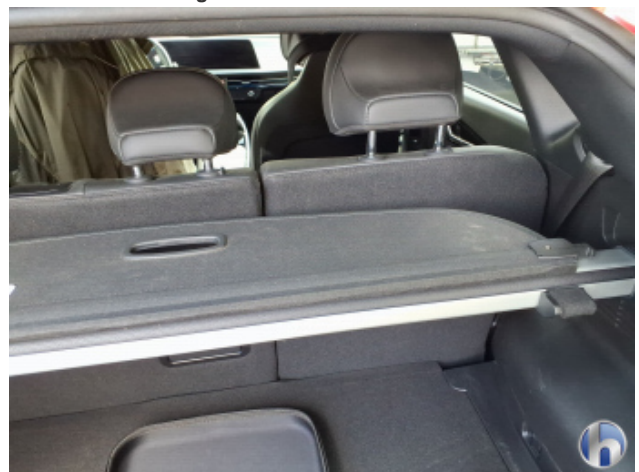
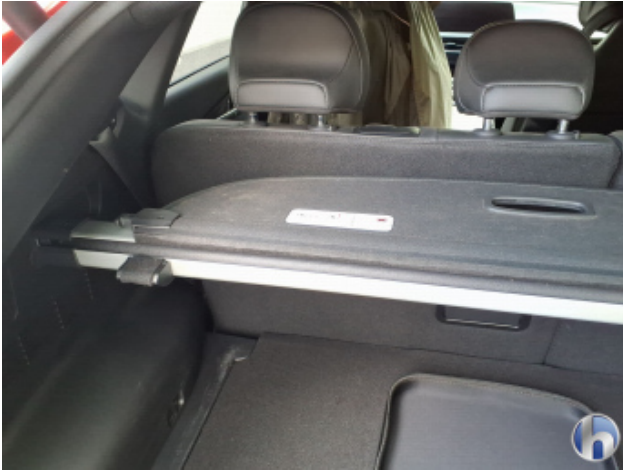
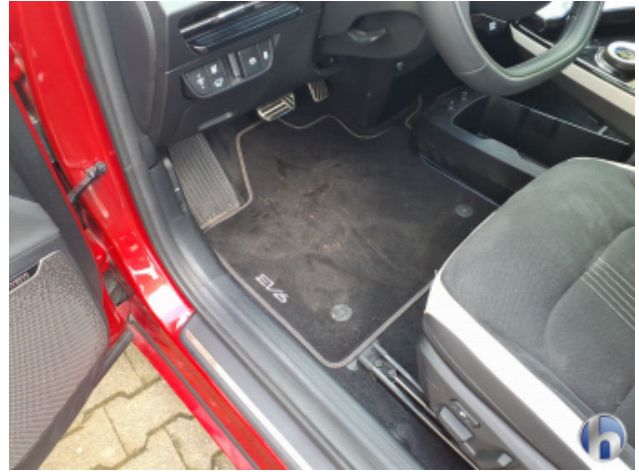
4. Innenraum  
Verschmutzt - Reinigen
