Gutachten

WDD2221341A385330

Betreff	[REDACTED]
Auftrag durch	[REDACTED] [REDACTED] [REDACTED]
Besichtigungsdatum / Ort	09.05.2026
Fahrzeugart	PKW Limousine
Hersteller	Mercedes-Benz
Modell / Verkaufsbezeichnung	S 400 d Limousine lang
Schlüssel-Nummern HSN / TSN	1313 HHL 00130
Fahrzeug-Identnummer	WDD2221341A385330
Anzahl Besitzer	3
Erstzulassung / Letzte Zulassung	12.04.2018 / 04.02.2022
Fahrzeug Dokumente	Zum Zeitpunkt der Besichtigung lagen die Zulassungsbescheinigung Teil 1 (Schein) sowie die Zulassungsbescheinigung Teil 2 (Brief) vor. (Kopie)
Nummer ZB2	GG581220
Laufleistung	95.084 km / abgelesen
Farbe / Farbcode	183 magnetitschwarz metallic
Antriebsart	Heckantrieb
Kraftstoffart	Diesel
Hubraum / Leistung	2.925 ccm/ 250 kW
Zylinder / Schadstoffklasse	6 / EURO6;ZD;PI/CI; M, N1 I
zul. Gesamtgewicht (kg)	2.740
Anzahl Türen / Anzahl Sitze	4 / 5
Getriebe	Automatik
Anzahl Gänge	9
Polster / Farbe	Leder / Schwarz
Anzahl Schlüssel	2 von 2 Schlüsseln vorhanden

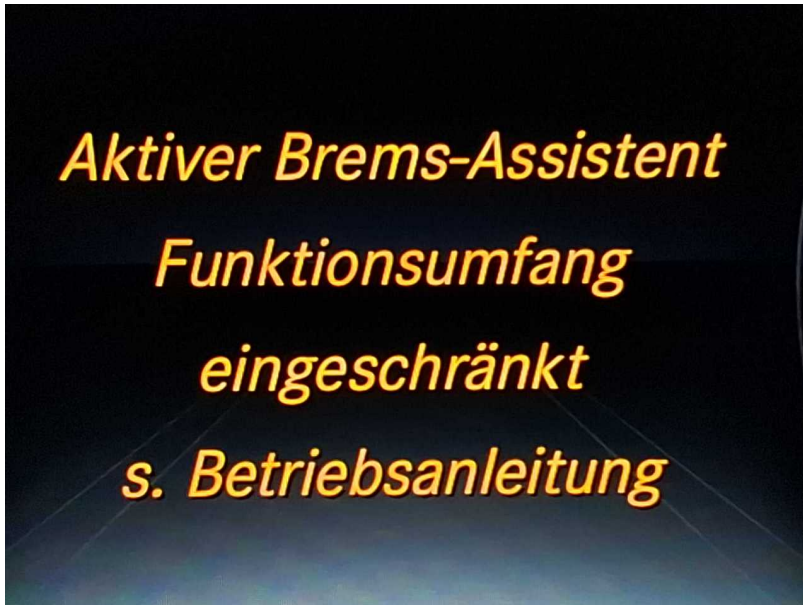
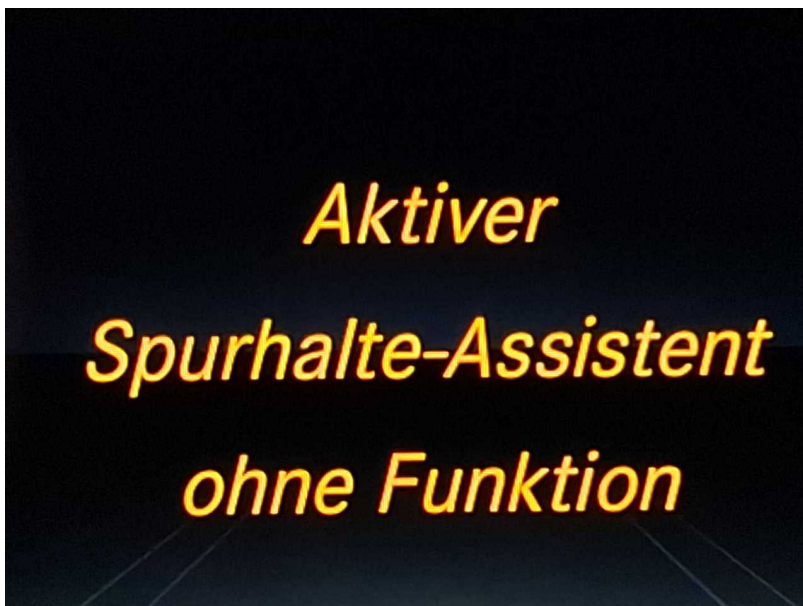
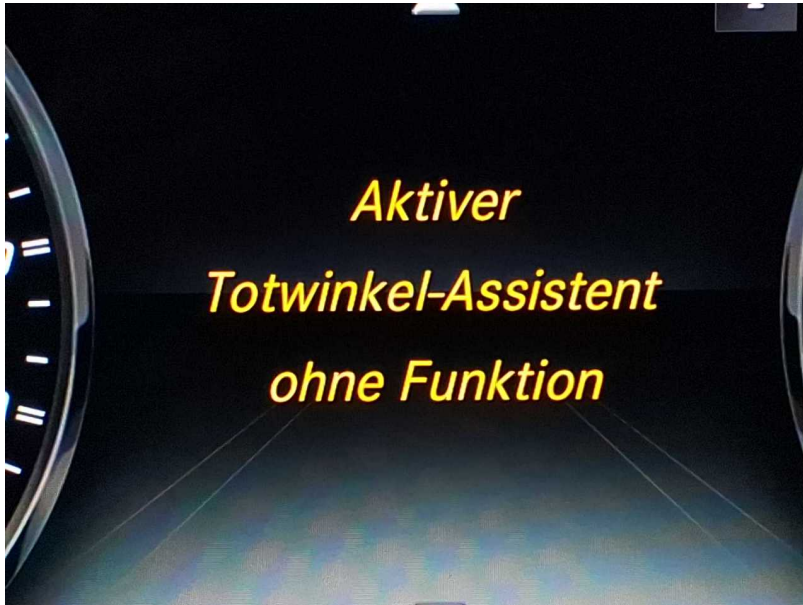
Beschädigung #1: elektronische Systeme: elektronische Systeme (KV: angezeigte Fehlercodes - Unterspannungsfehler) - elektrischer Fehler - kein Abzug

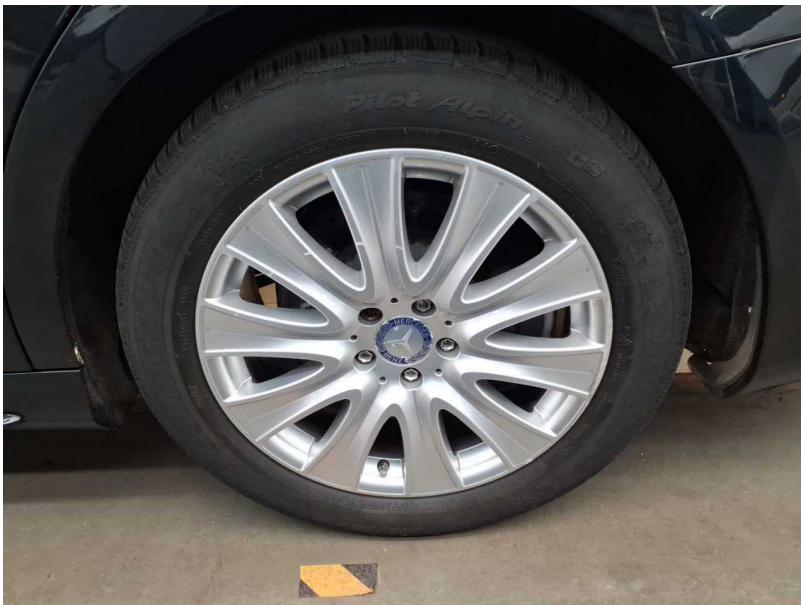
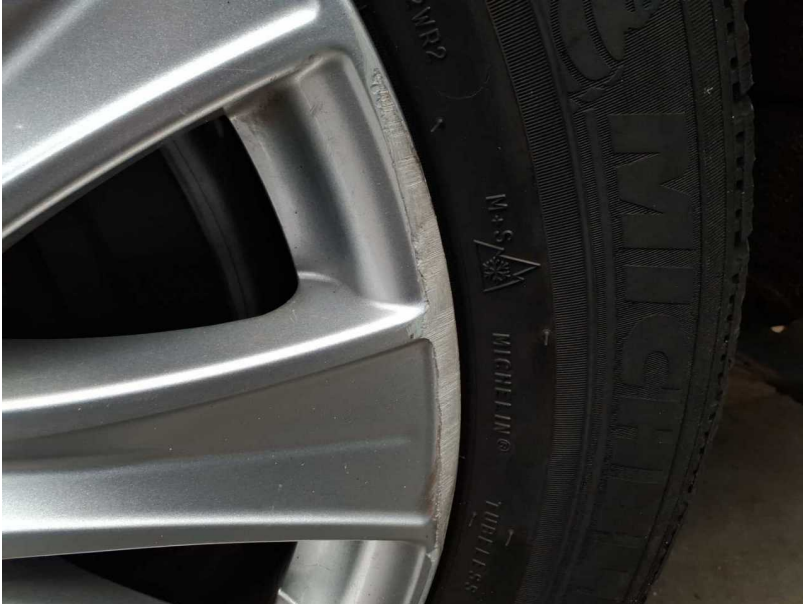
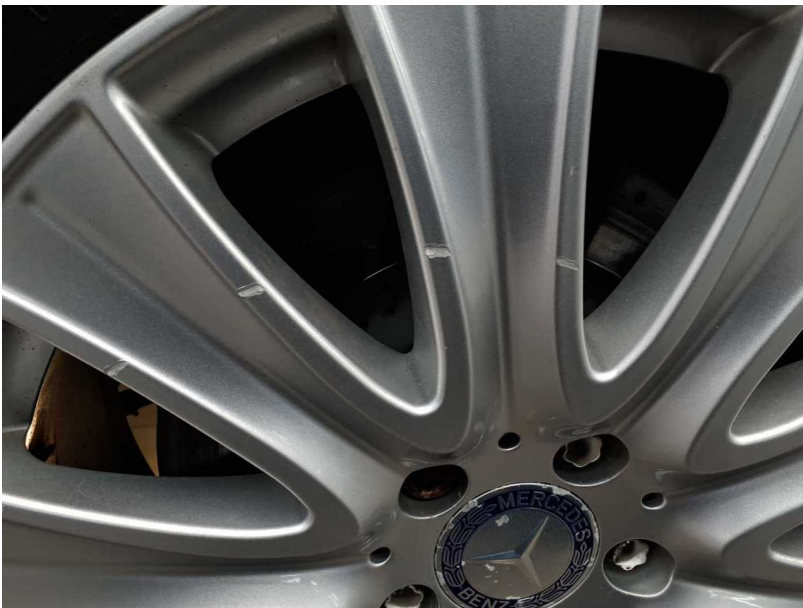
- Das Fahrzeug war zum Zeitpunkt der Besichtigung, aufgrund des unter Unfall oder wertmindernden Faktoren aufgeführten Schadenmerkmals, nicht betriebs bzw. verkehrssicher.
Dies hat folgenden Grund: Felge HL beschädigt, Reifen VL + HL porös + HR verschlissen

Beschädigung #2: Rad/Reifen: Leichtmetallfelge hinten links (Materialabtrag) - verkratzt / verschürft - kein Abzug

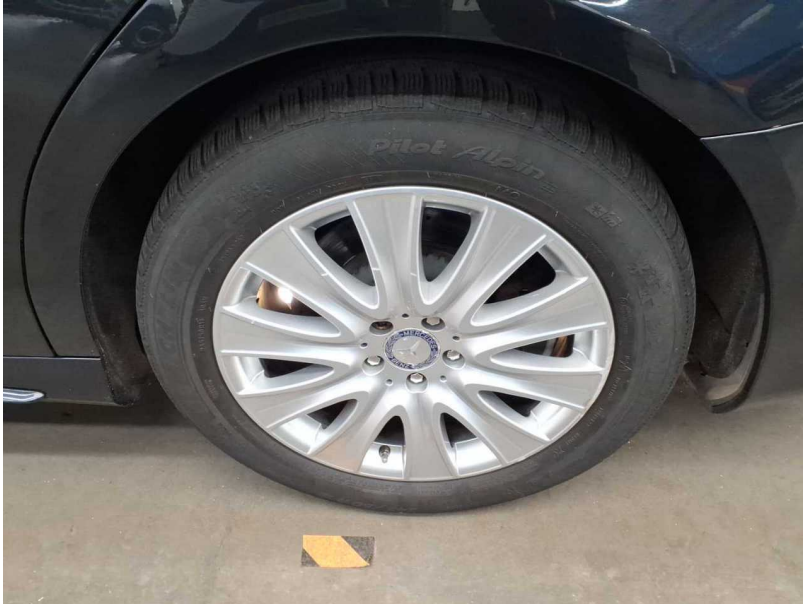
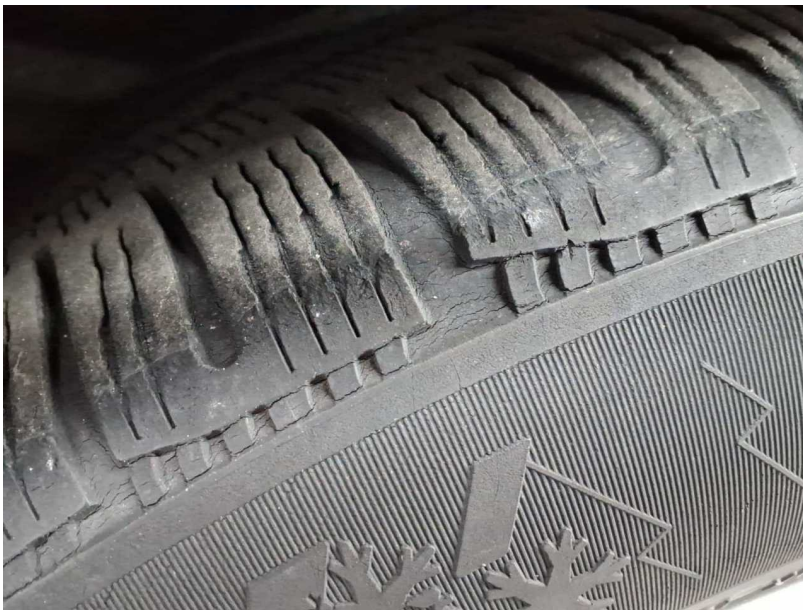
Beschädigung #3: Rad/Reifen: Reifen hinten links - porös / rissig - kein Abzug

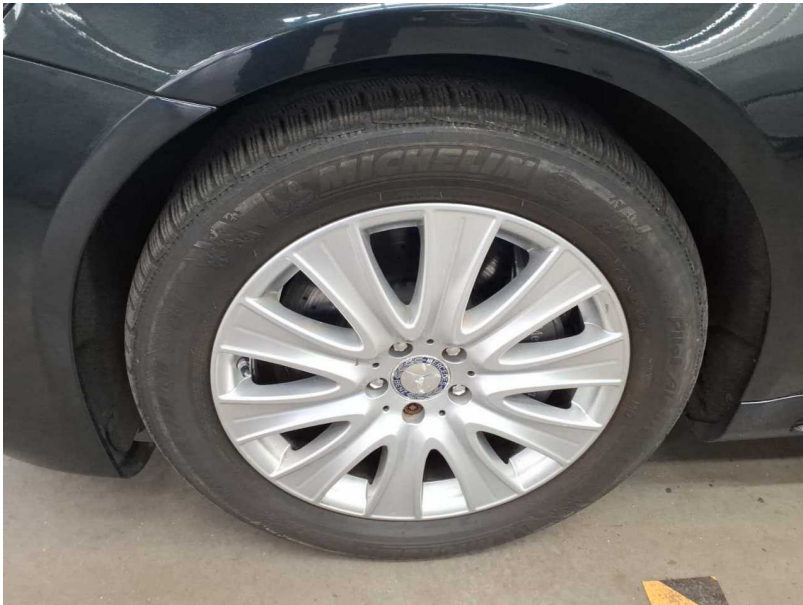
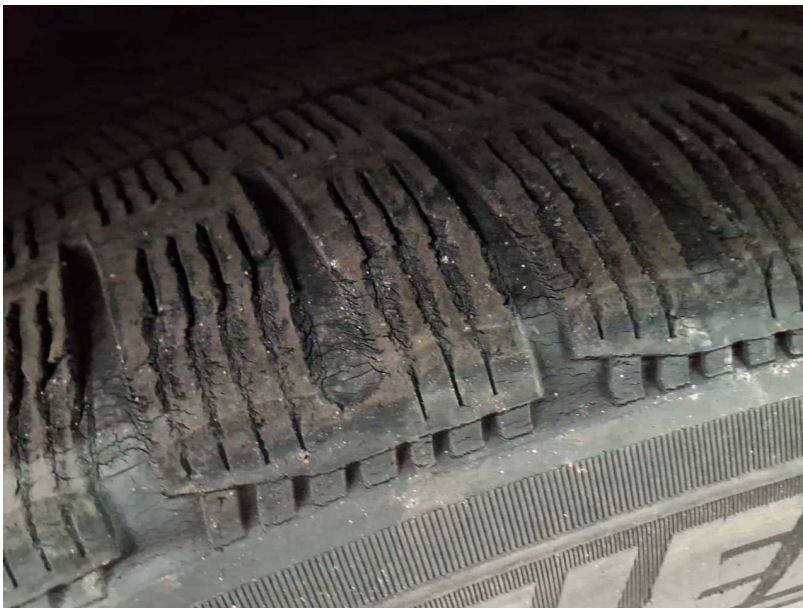
Beschädigung #4: Rad/Reifen: Reifen vorn links - porös / rissig - kein Abzug

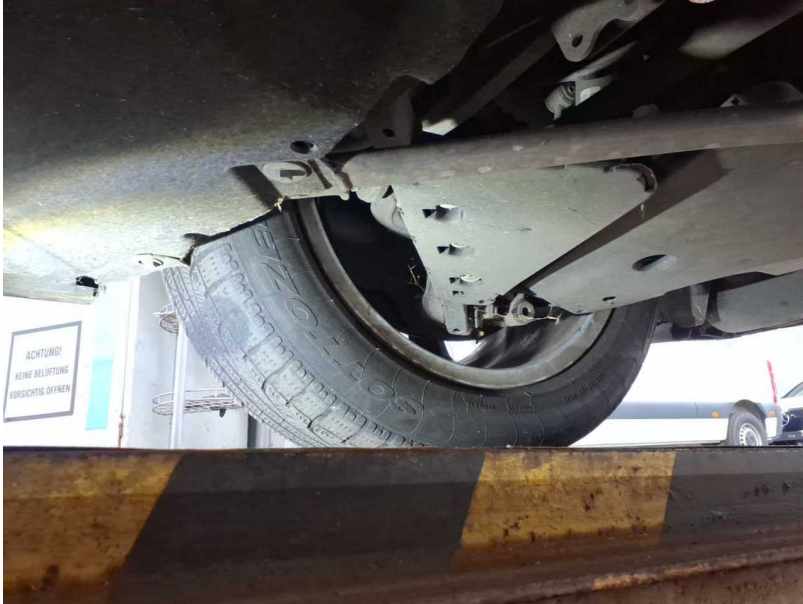
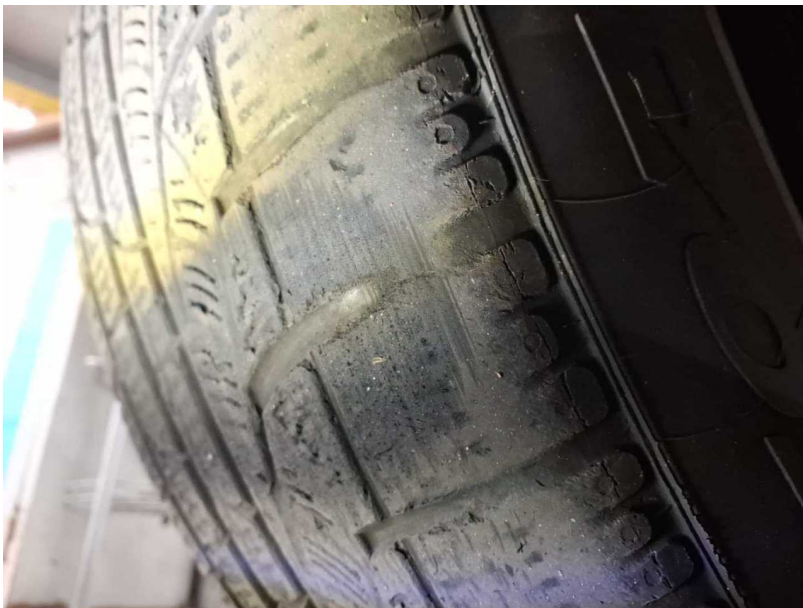
Beschädigung #5: Rad/Reifen: Reifen hinten rechts - verschlissen - kein Abzug

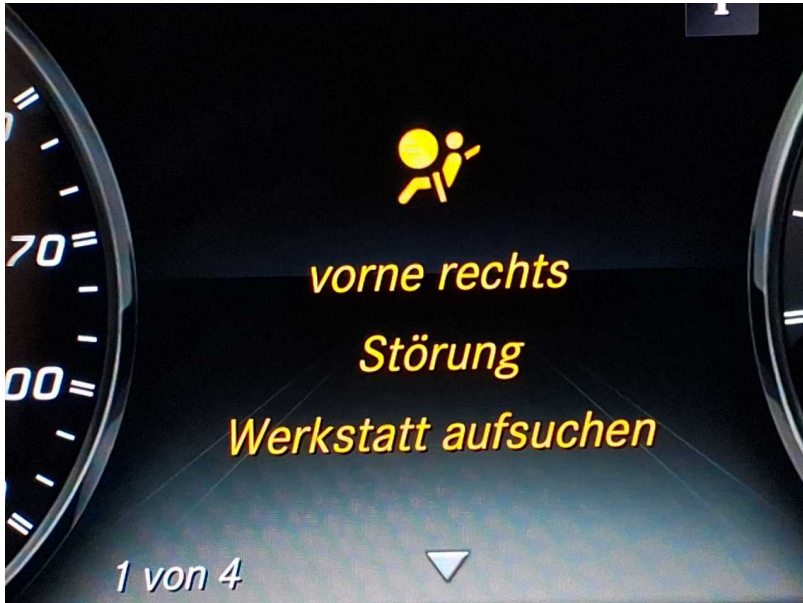
Beschädigung #6: elektronische Systeme: elektronische Systeme (KV-SRS: Anlernen - Beifahrersitz erforderlich) - Funktion / Zulässigkeit - Diagnose durchführen

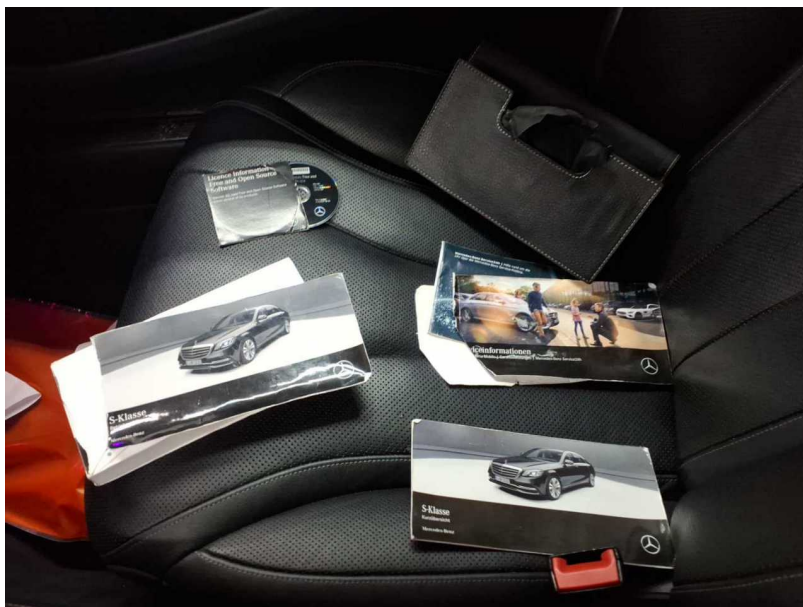
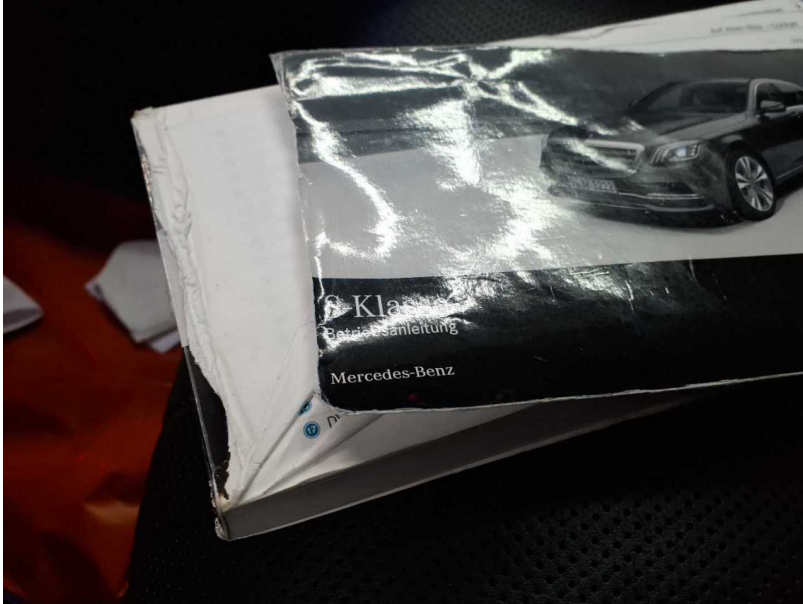
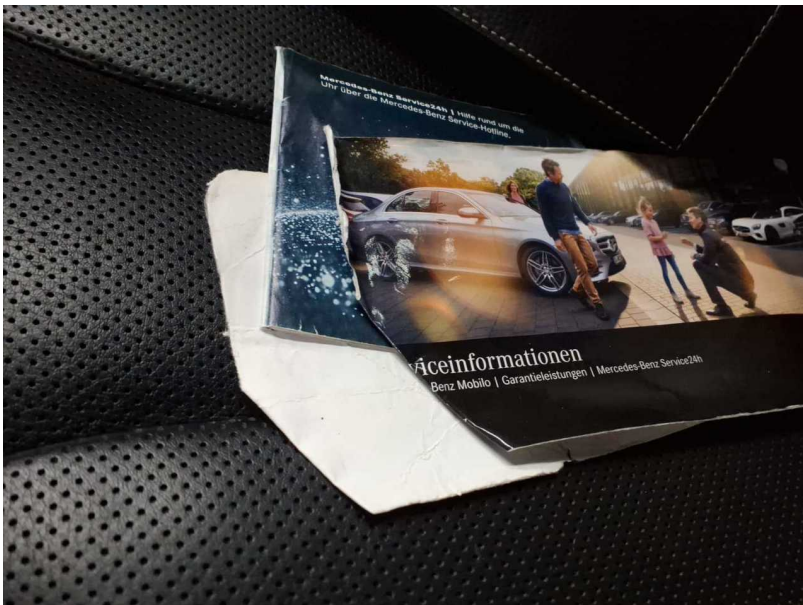
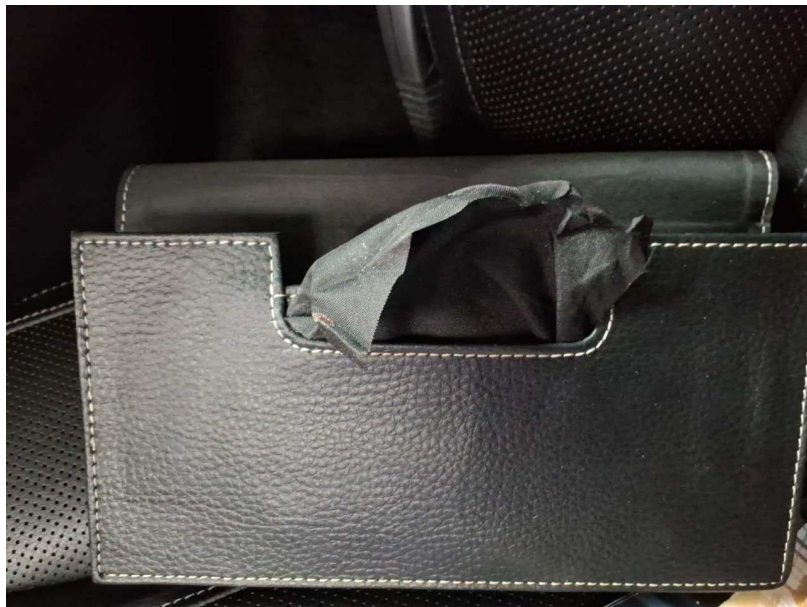
Beschädigung #7: Unterlagen: Bordbuchmappe (inkl. Unterlagen) - beschädigt - erneuern

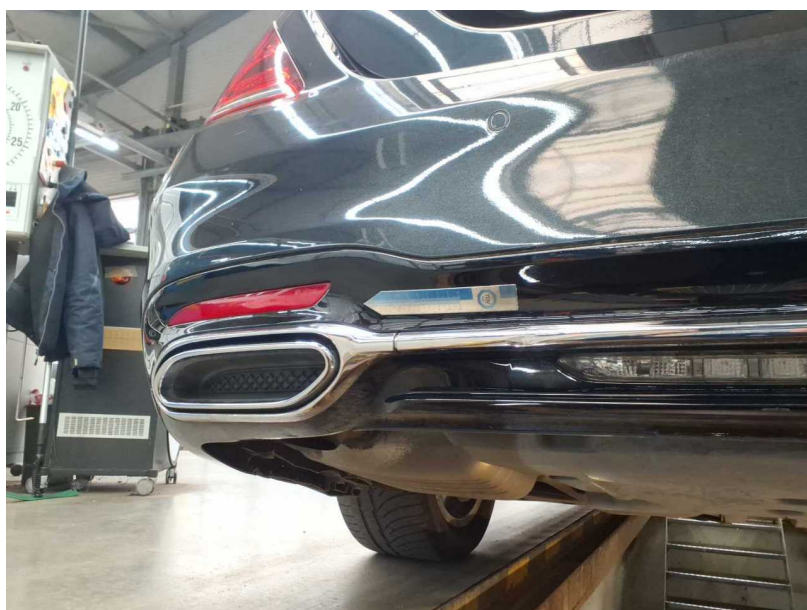
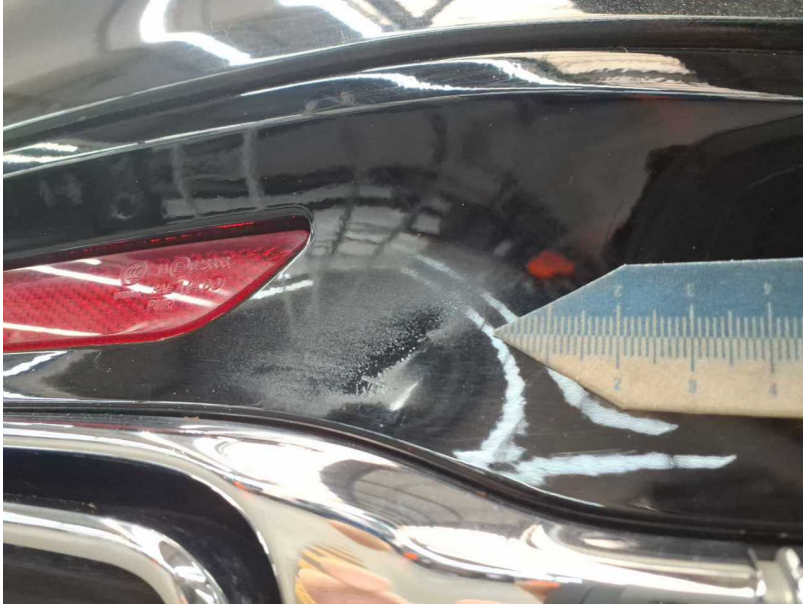
Beschädigung #9: Verkleidungen/Abdeckungen: Verkleidungen/Abdeckungen (Stoßfänger hinten unten) - Lackmangel - lackieren

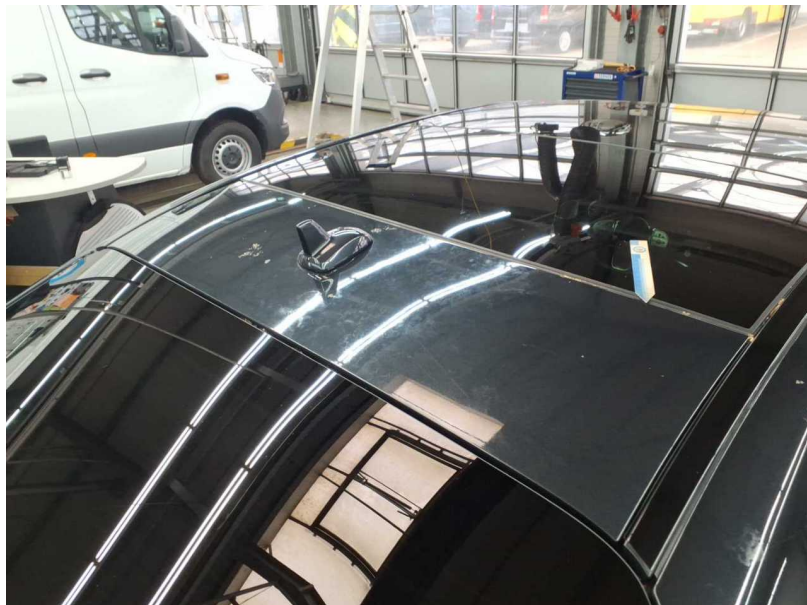
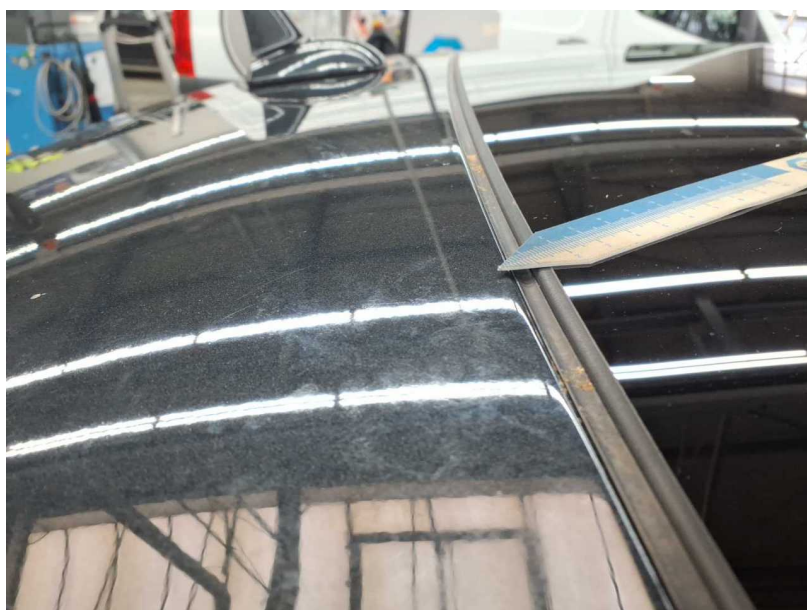
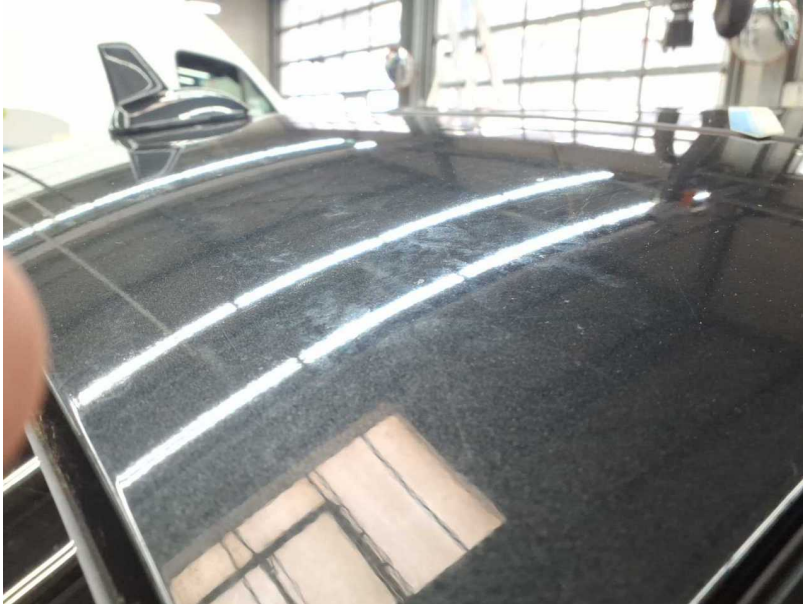
Beschädigung #13: Fahrzeugdach: Dach (Einätzungen) - Lackmangel - lackieren

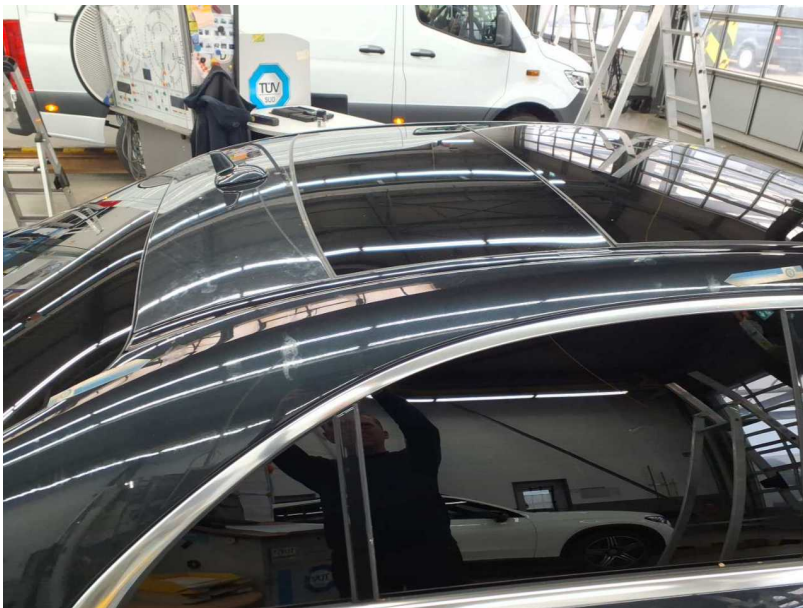
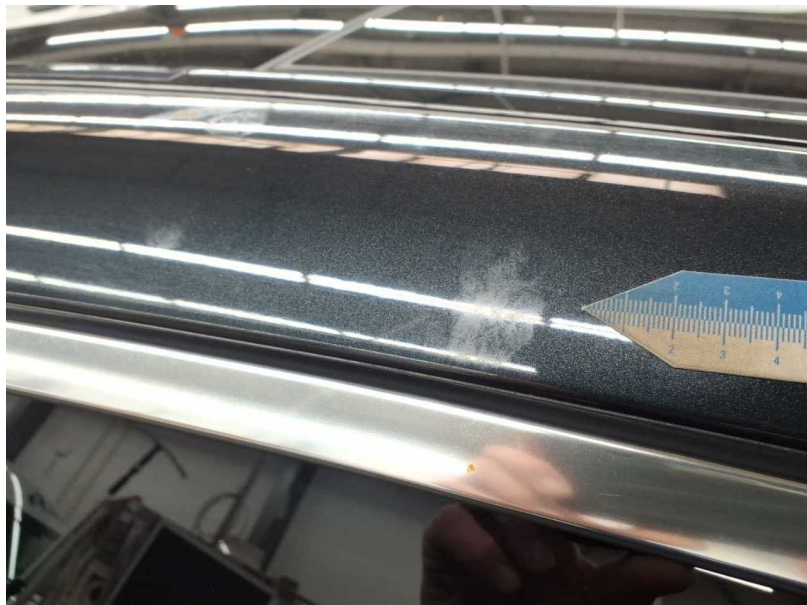
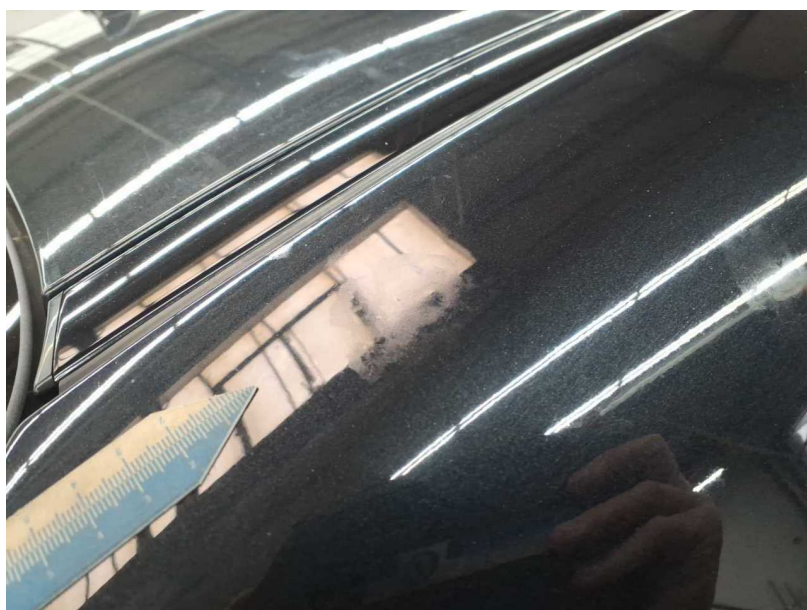
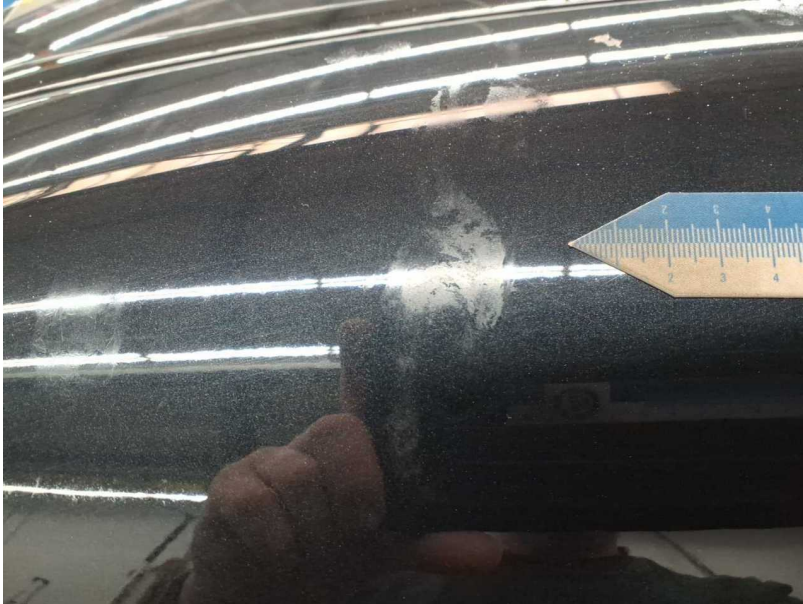
Beschädigung #14: Fahrzeugdach: Dachholm rechts (Einätzungen) - Lackmangel - lackieren

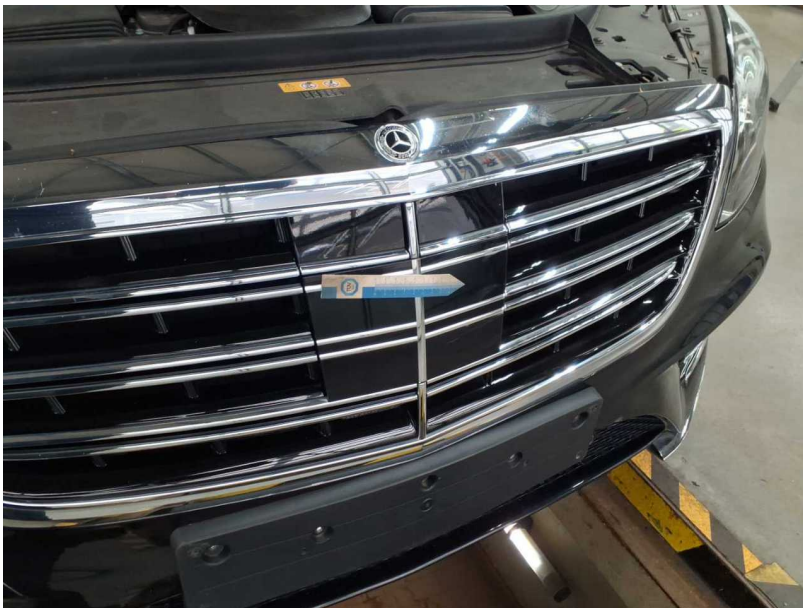
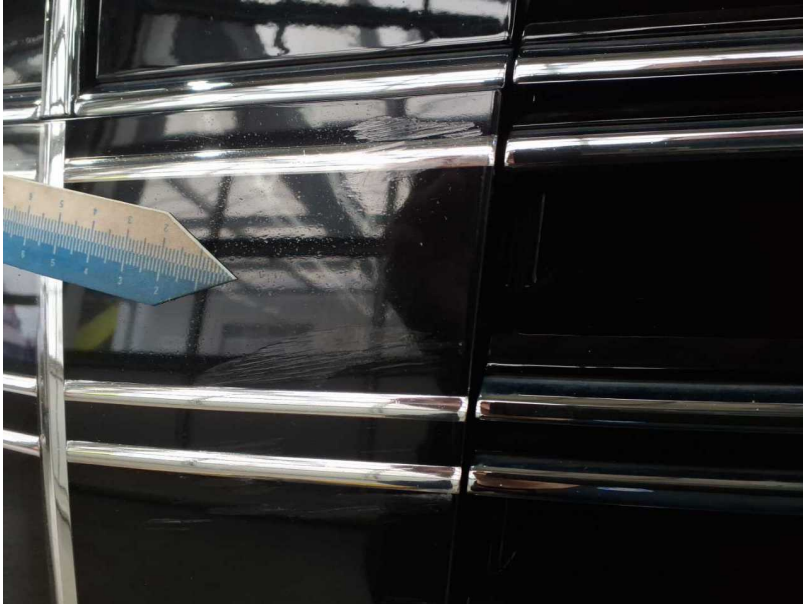
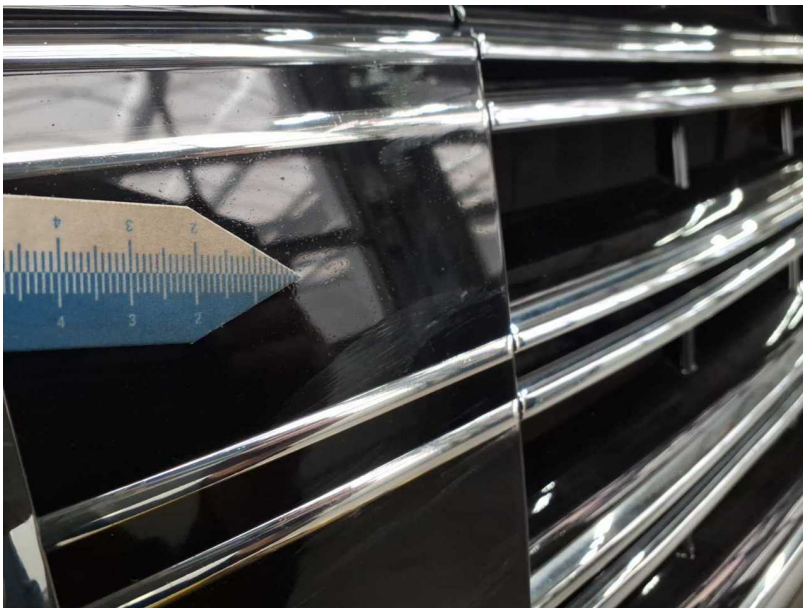
Beschädigung #15: Stossfänger vorn: Grill (Verkleidung) - verkratzt / verschürft - erneuern

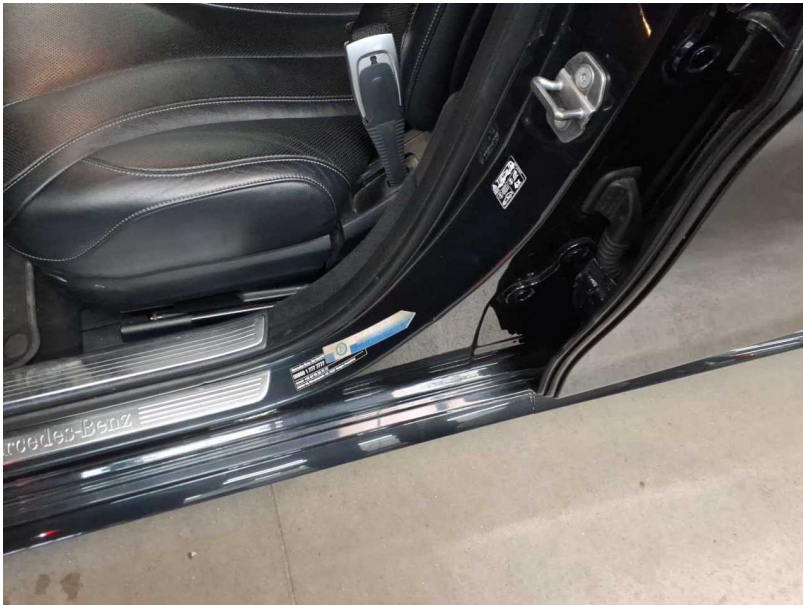
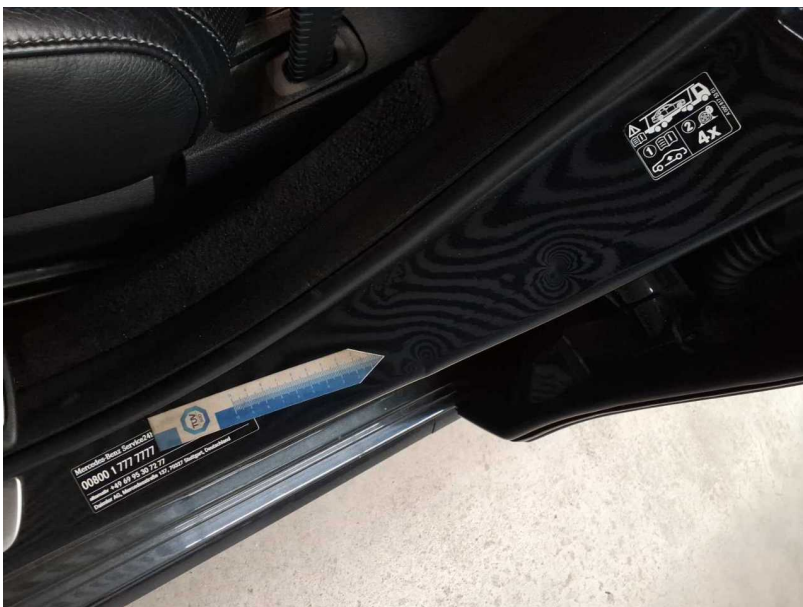
Beschädigung #16: Schweller links: Einstieg - Delle(n) - instandsetzen und lackieren

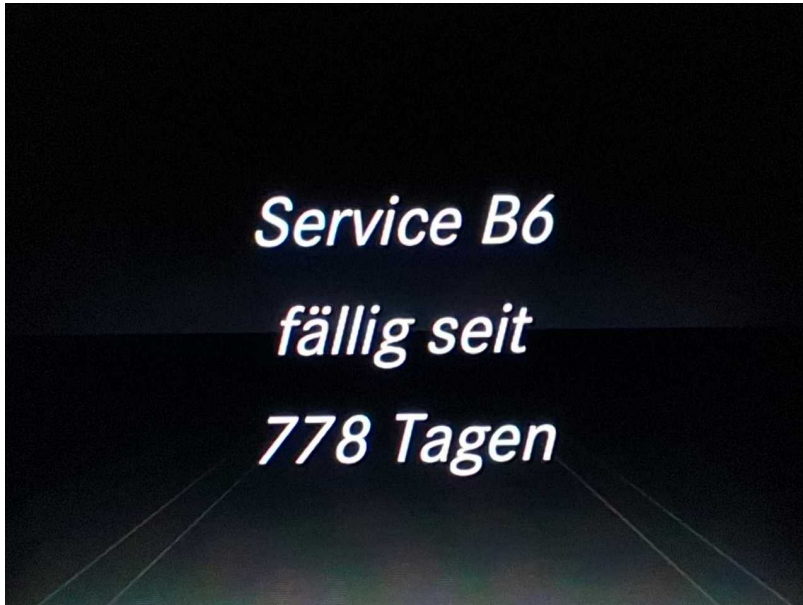
Beschädigung #17: Sonstiges: Inspektion/Wartung - fällig - durchführen

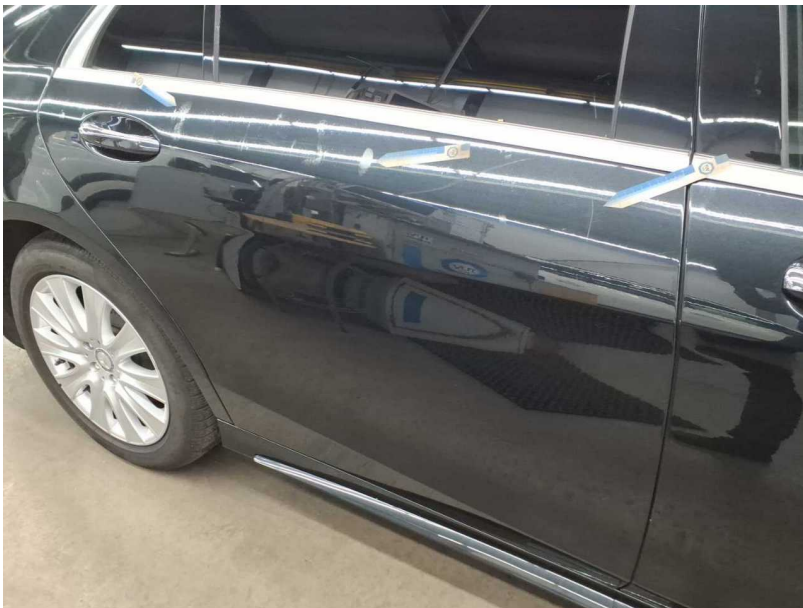
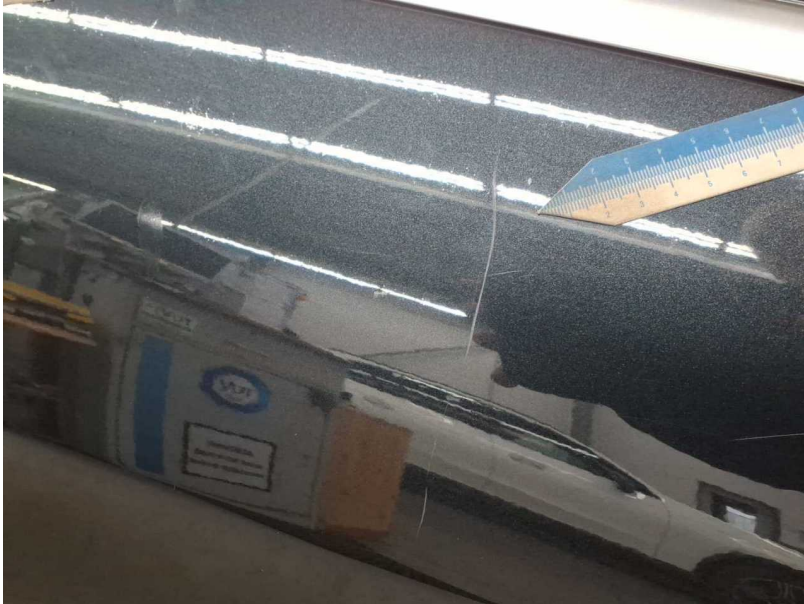
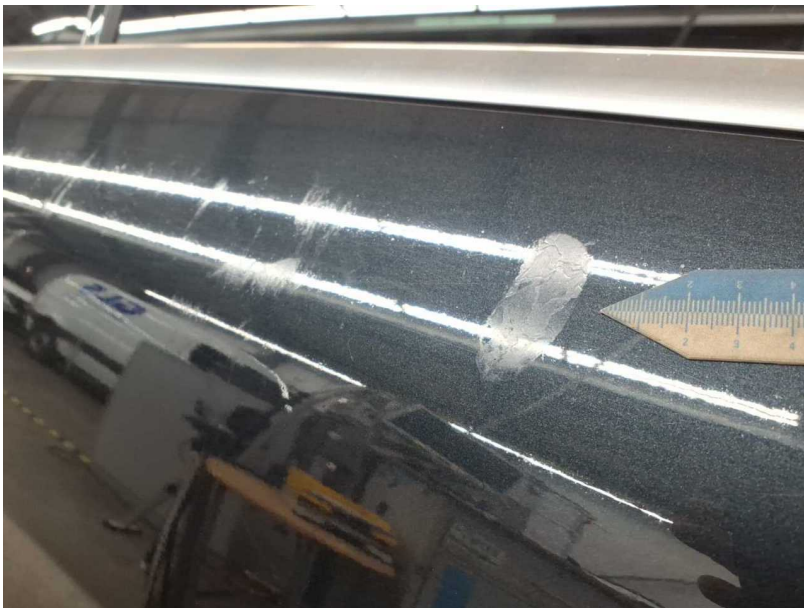
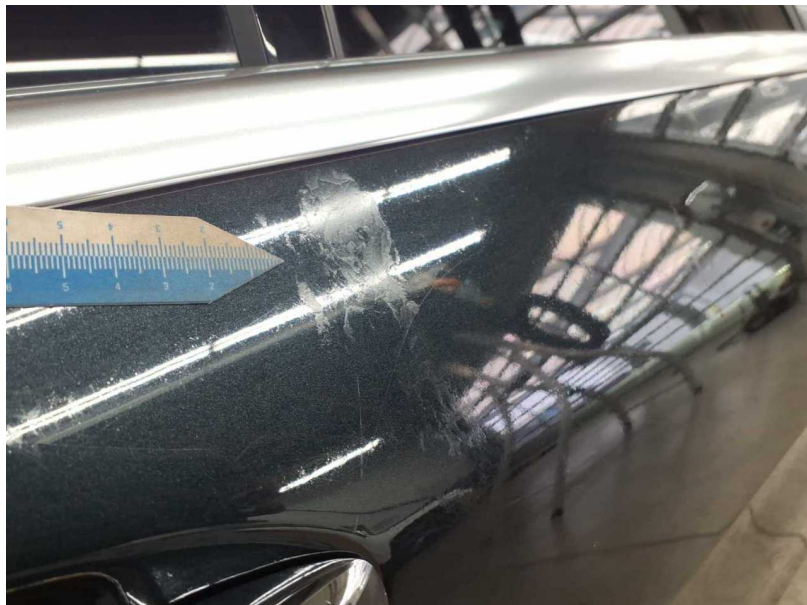
Beschädigung #19: Tür hinten rechts: Tür (+ Einätzungen) - Kratzer - lackieren

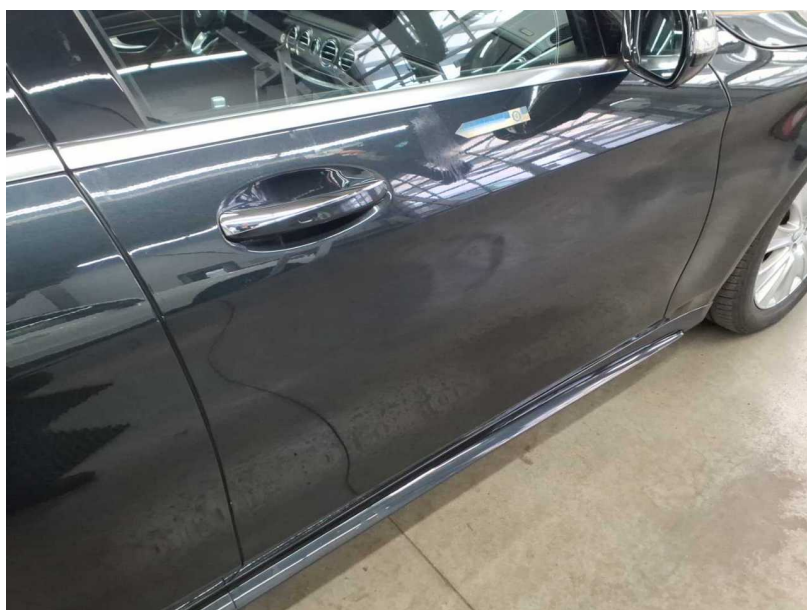
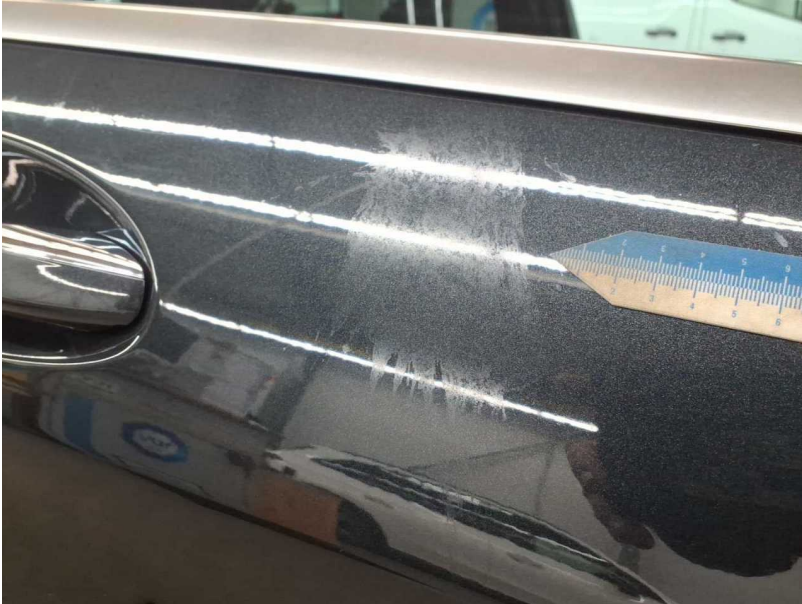
Beschädigung #20: Tür vorn rechts: Tür (Einätzungen) - Lackmangel - lackieren

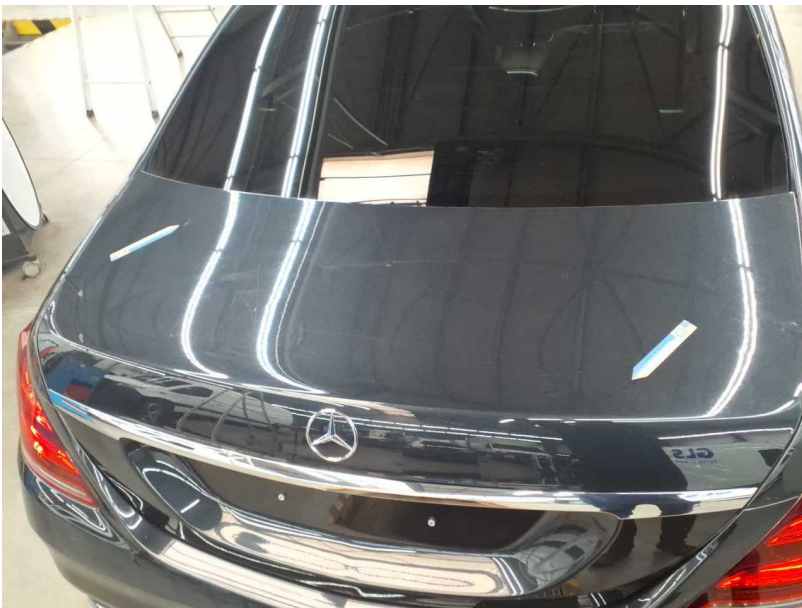
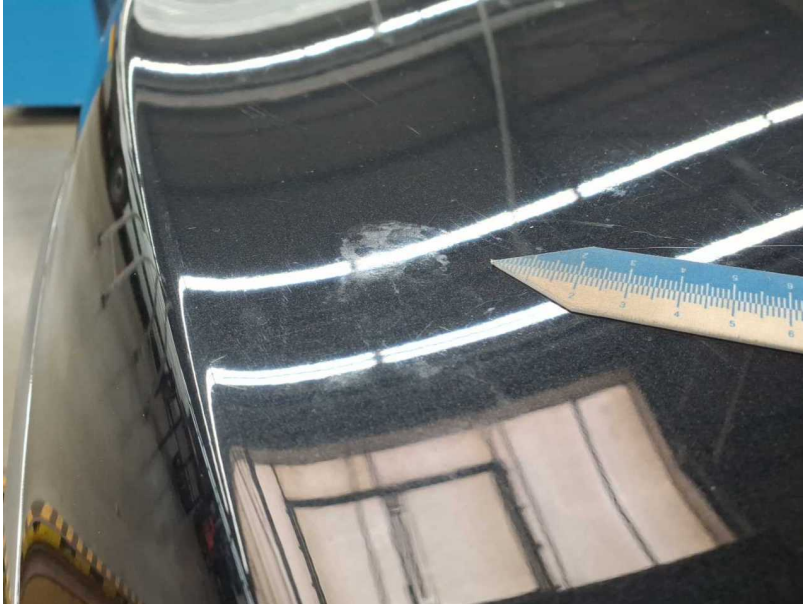
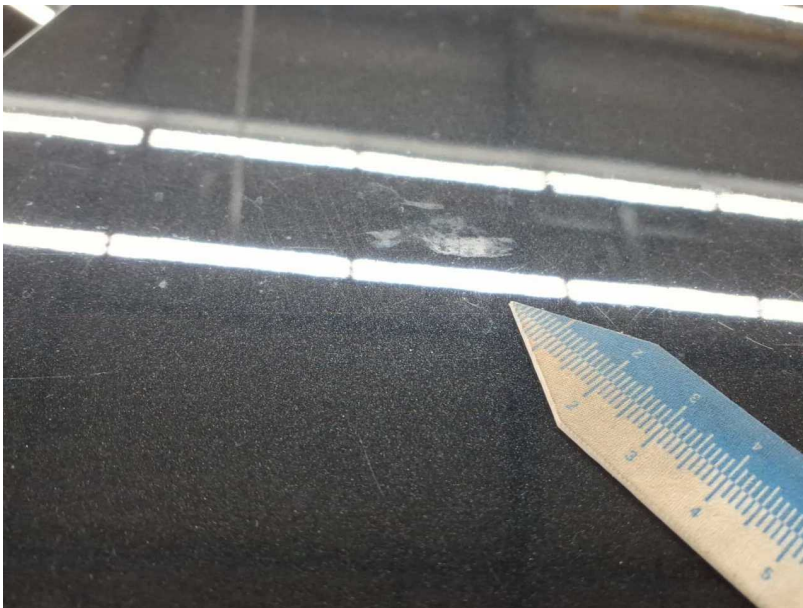
Beschädigung #21: Heckklappe/-tür: Heckklappe (Einätzungen) - Lackmangel - lackieren

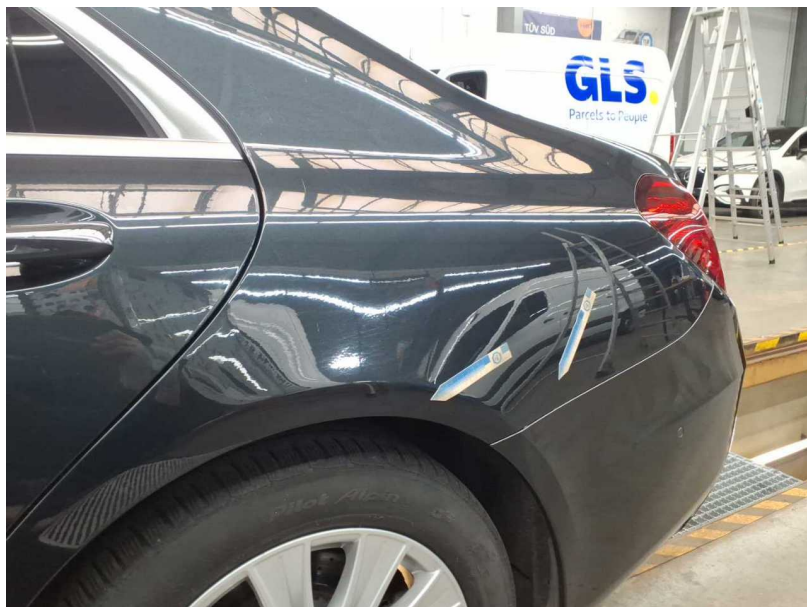
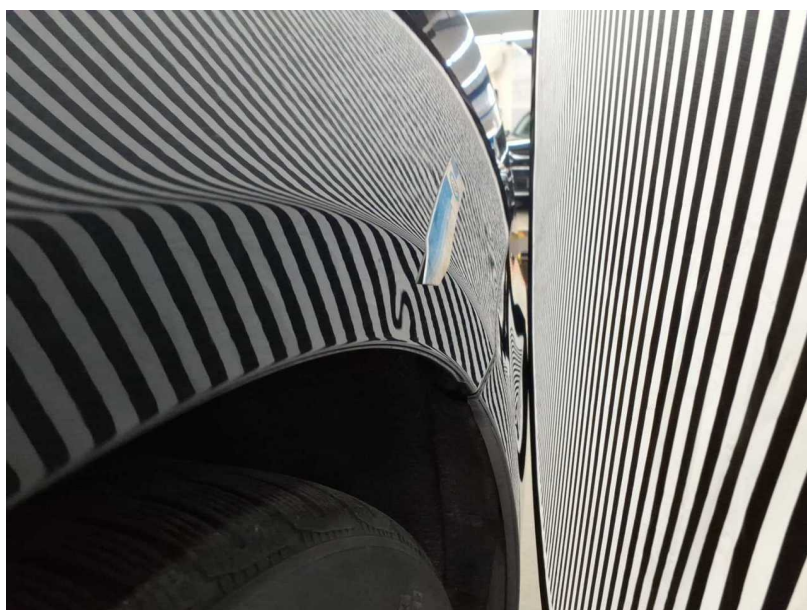
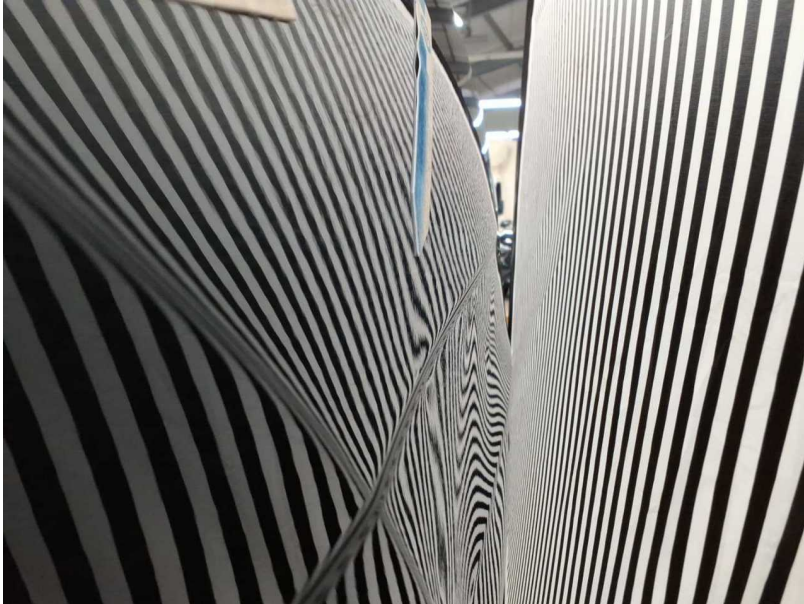
Beschädigung #22: Seitenwand links: Seitenwand - Delle(n) - instandsetzen und lackieren
