Gutachten

WDD2221341A385330

Betreff	[REDACTED]
Auftrag durch	[REDACTED] [REDACTED] [REDACTED]
Besichtigungsdatum / Ort	09.05.2026
Fahrzeugart	PKW Limousine
Hersteller	Mercedes-Benz
Modell / Verkaufsbezeichnung	S 400 d Limousine lang
Schlüssel-Nummern HSN / TSN	1313 HHL 00130
Fahrzeug-Identnummer	WDD2221341A385330
Anzahl Besitzer	3
Erstzulassung / Letzte Zulassung	12.04.2018 / 04.02.2022
Fahrzeug Dokumente	Zum Zeitpunkt der Besichtigung lagen die Zulassungsbescheinigung Teil 1 (Schein) sowie die Zulassungsbescheinigung Teil 2 (Brief) vor. (Kopie)
Nummer ZB2	GG581220
Laufleistung	95.084 km / abgelesen
Farbe / Farbcode	183 magnetitschwarz metallic
Antriebsart	Heckantrieb
Kraftstoffart	Diesel
Hubraum / Leistung	2.925 ccm/ 250 kW
Zylinder / Schadstoffklasse	6 / EURO6;ZD;PI/CI; M, N1 I
zul. Gesamtgewicht (kg)	2.740
Anzahl Türen / Anzahl Sitze	4 / 5
Getriebe	Automatik
Anzahl Gänge	9
Polster / Farbe	Leder / Schwarz
Anzahl Schlüssel	2 von 2 Schlüsseln vorhanden

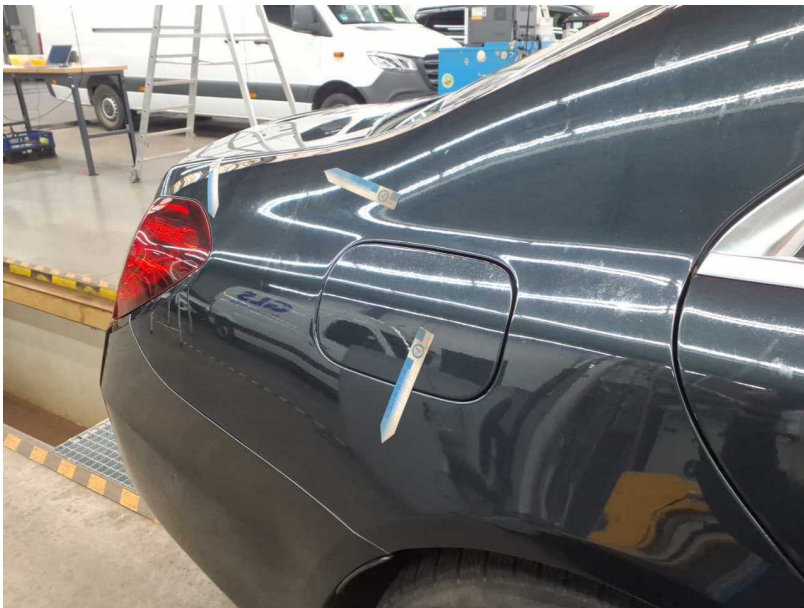
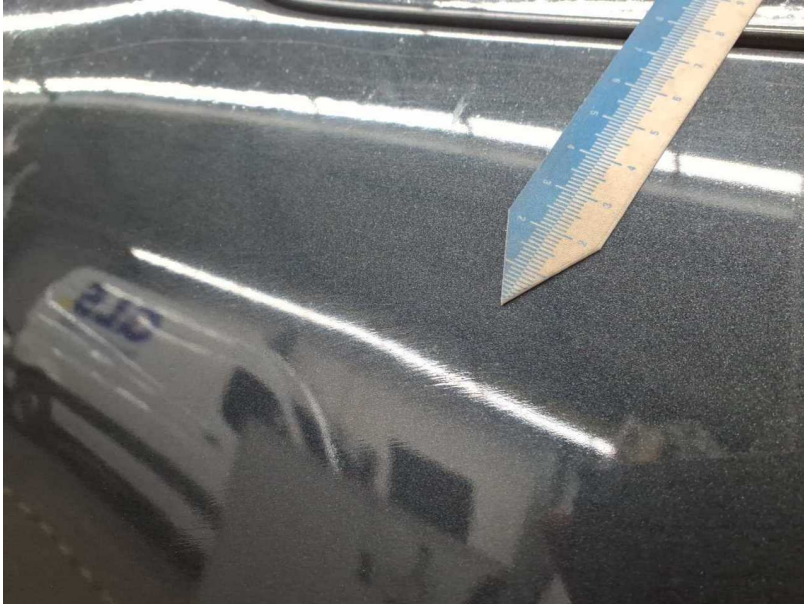
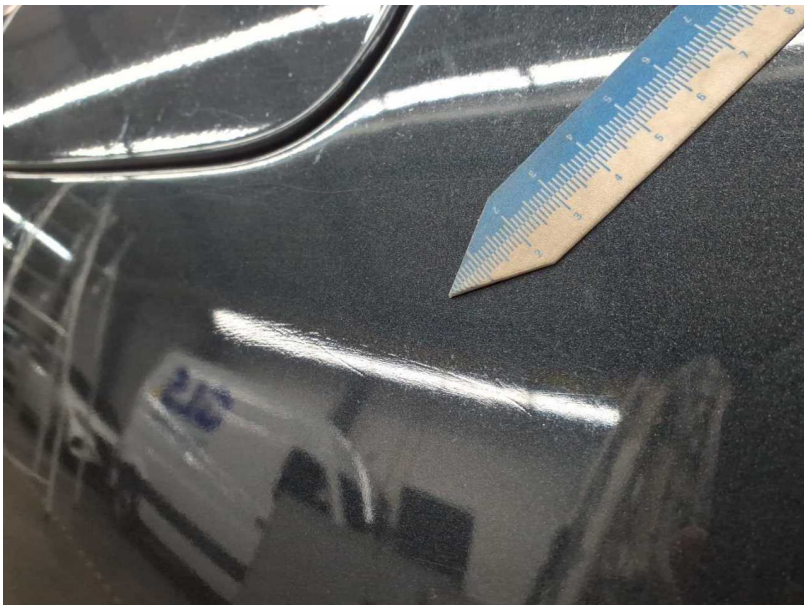
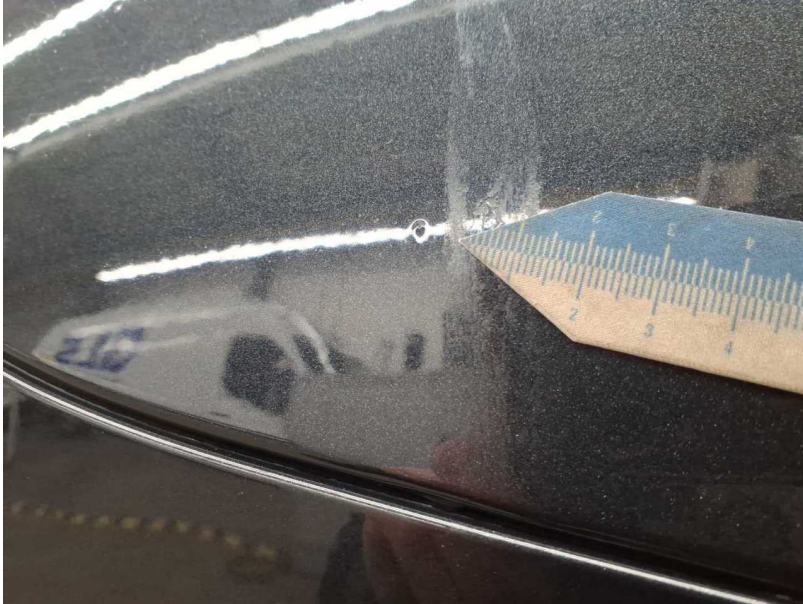
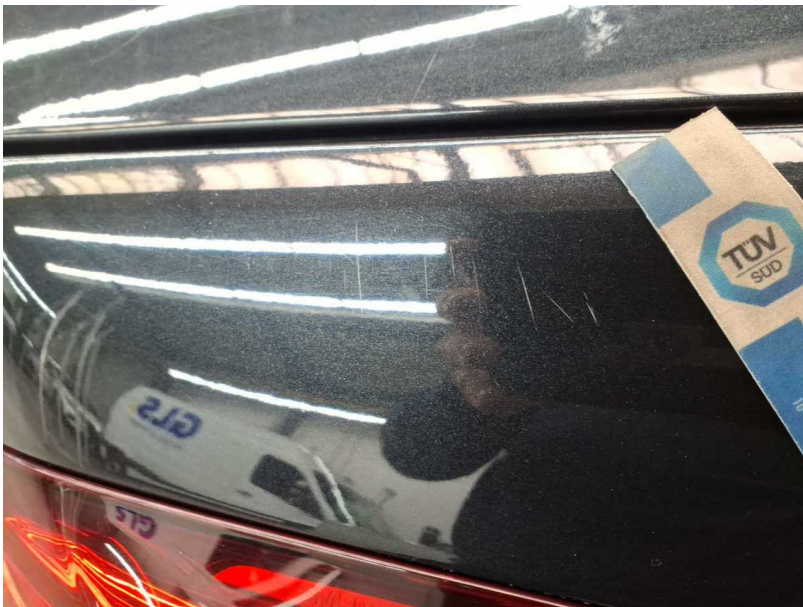
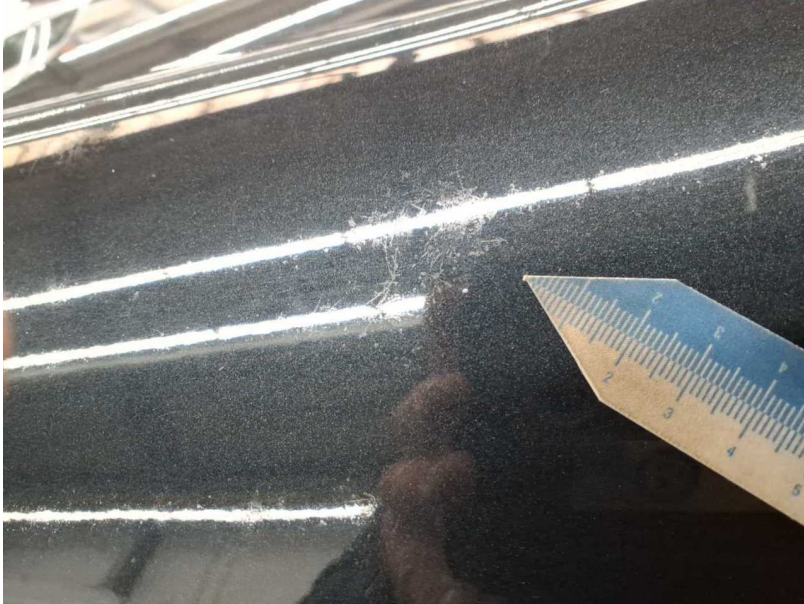
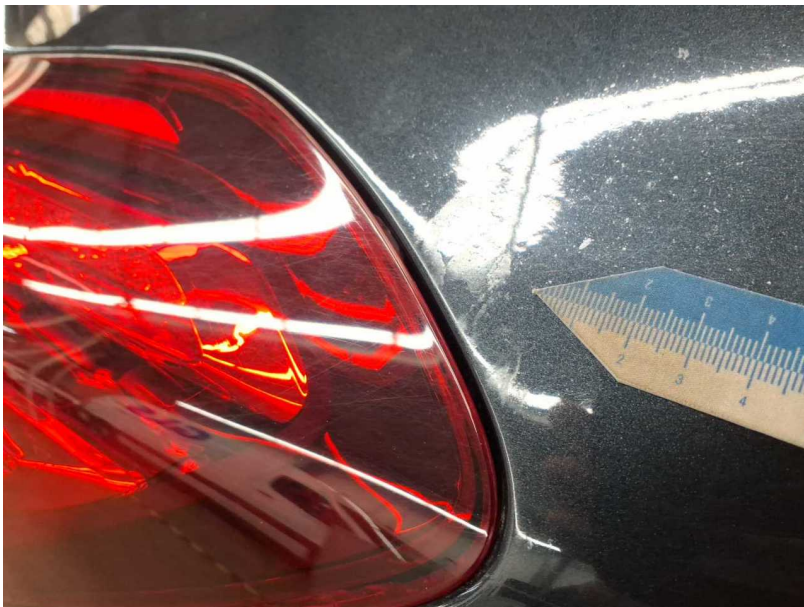
Beschädigung #23: Seitenwand rechts: Seitenwand (Schleifspuren + Lackeinschlüsse + Einätzungen) - nicht fachgerecht instandgesetzt - instandsetzen und lackieren

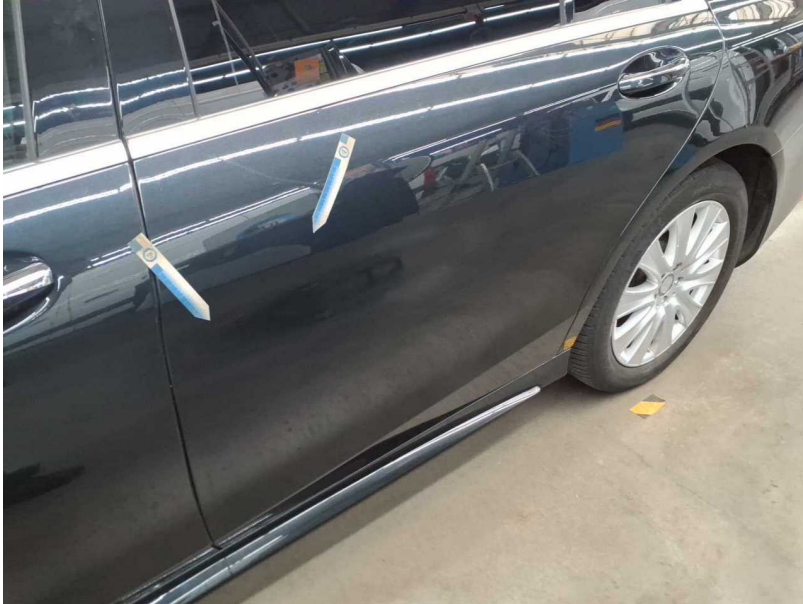
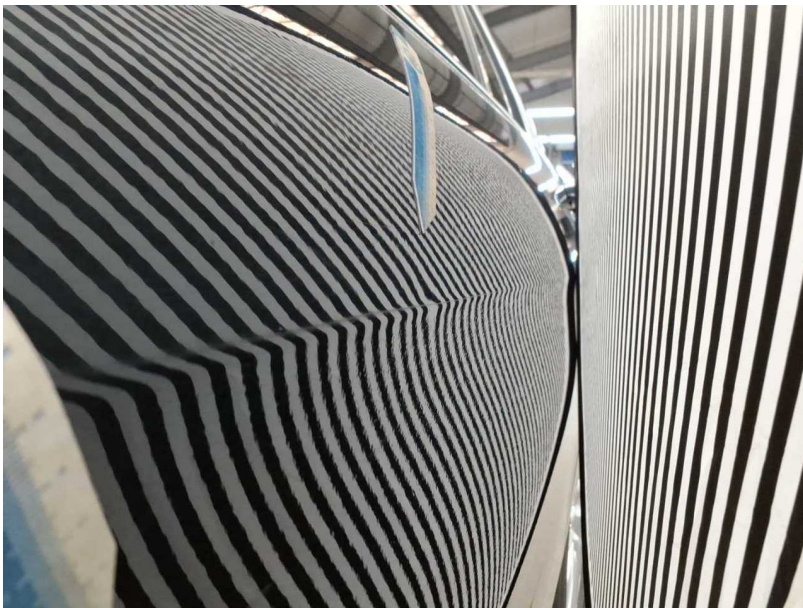
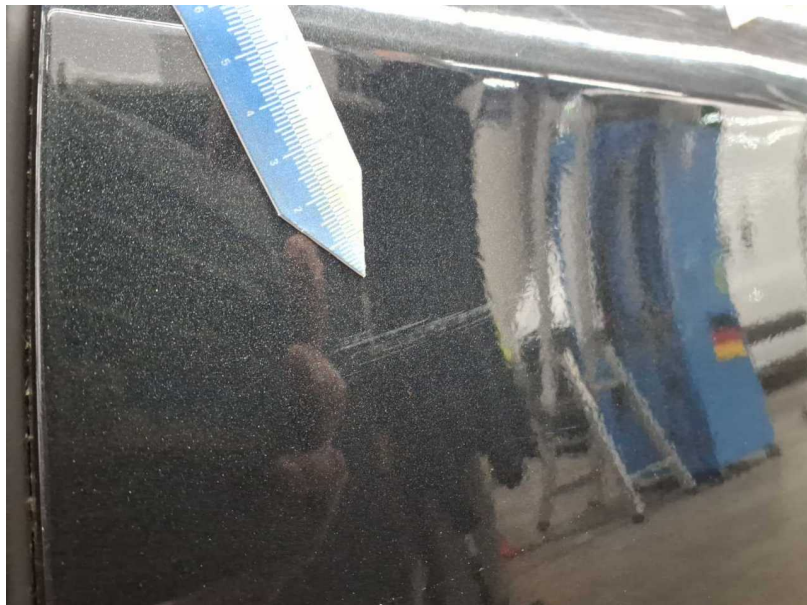
Beschädigung #24: Tür hinten links: Tür - Delle / Lackschaden - instandsetzen und lackieren

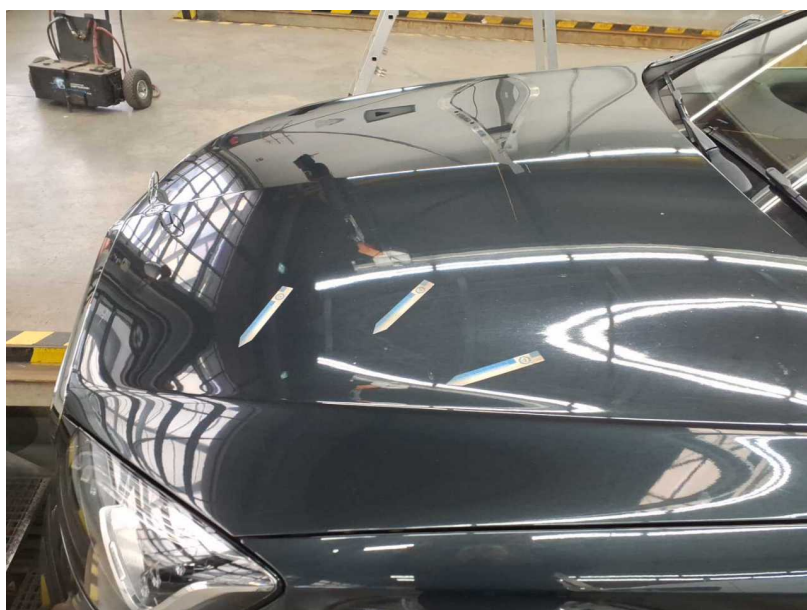
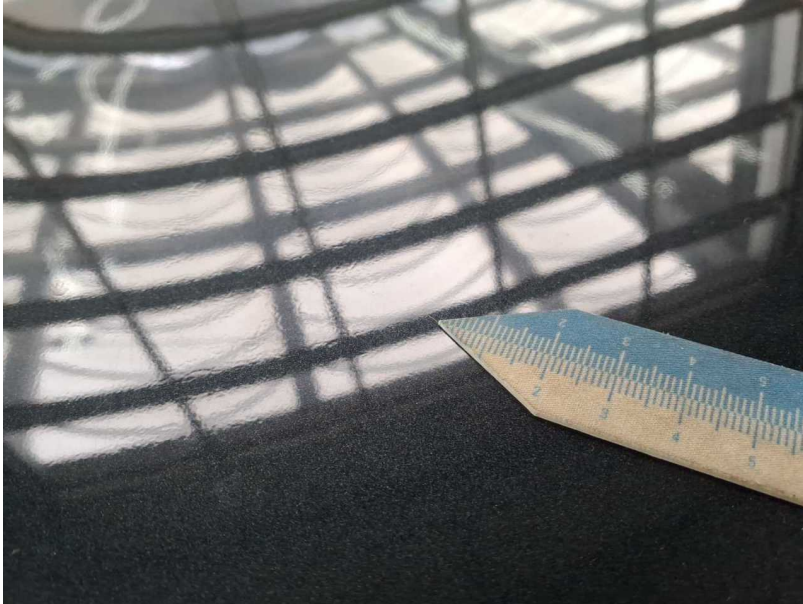
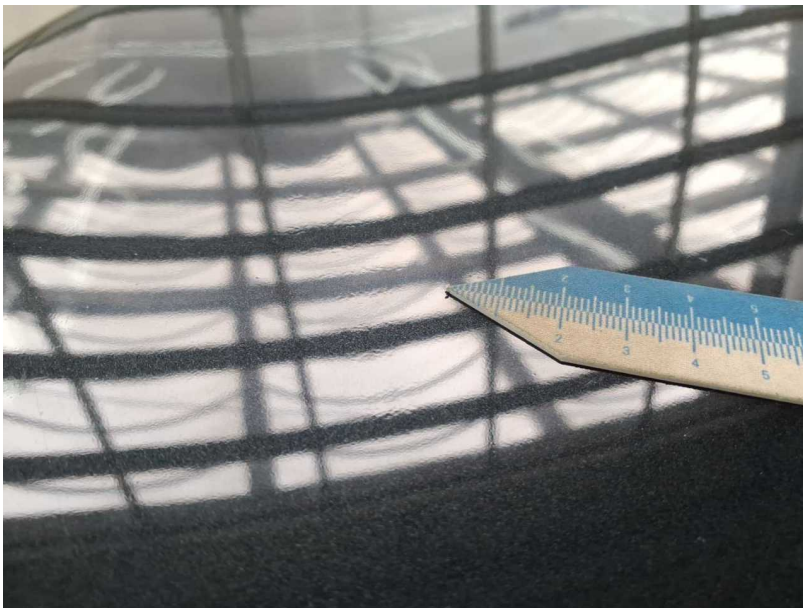
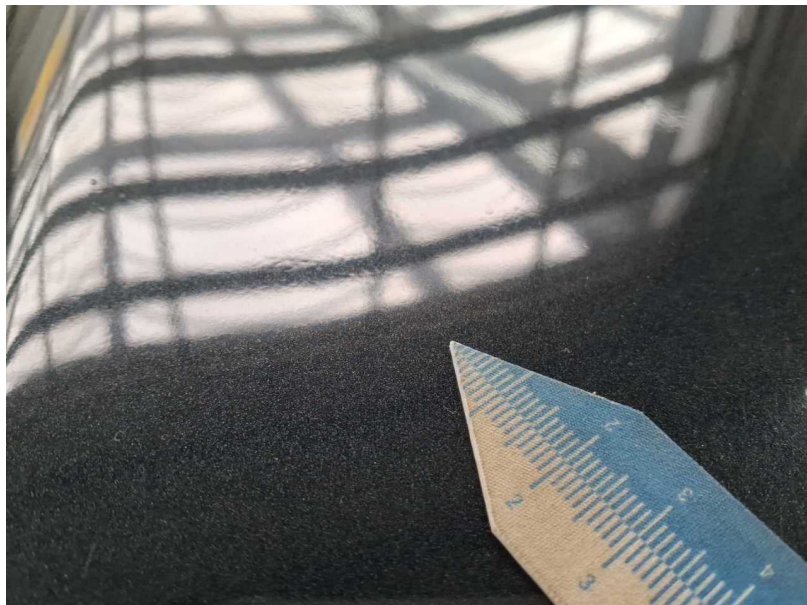
Beschädigung #25: Motorhaube: Motorhaube (Schleifspuren) - nicht fachgerecht instandgesetzt - instandsetzen und lackieren

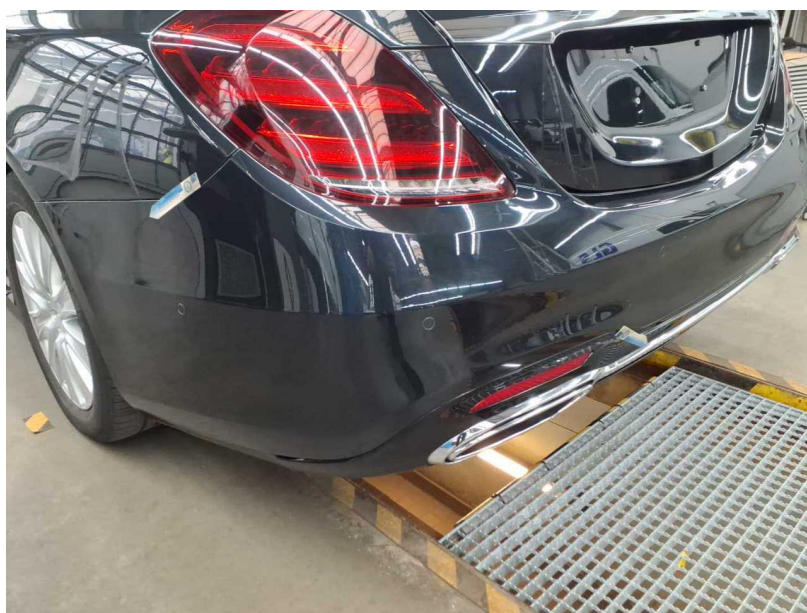
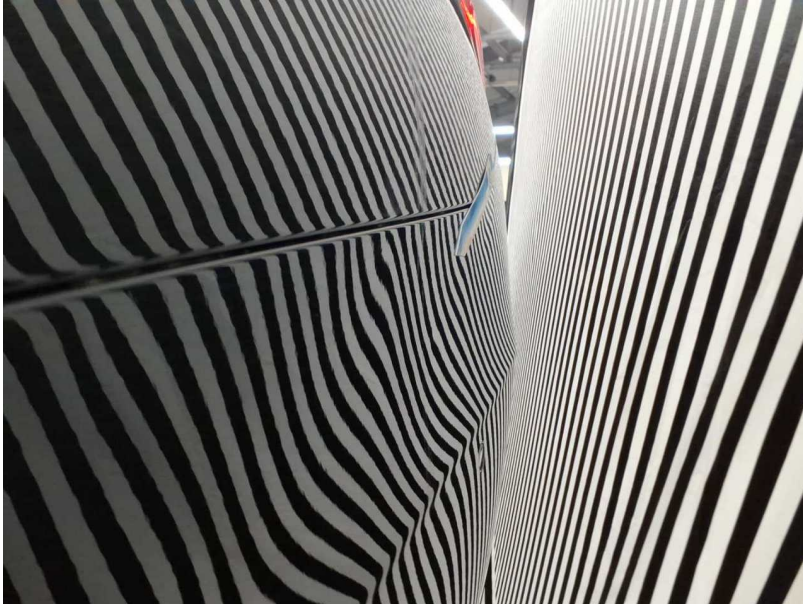
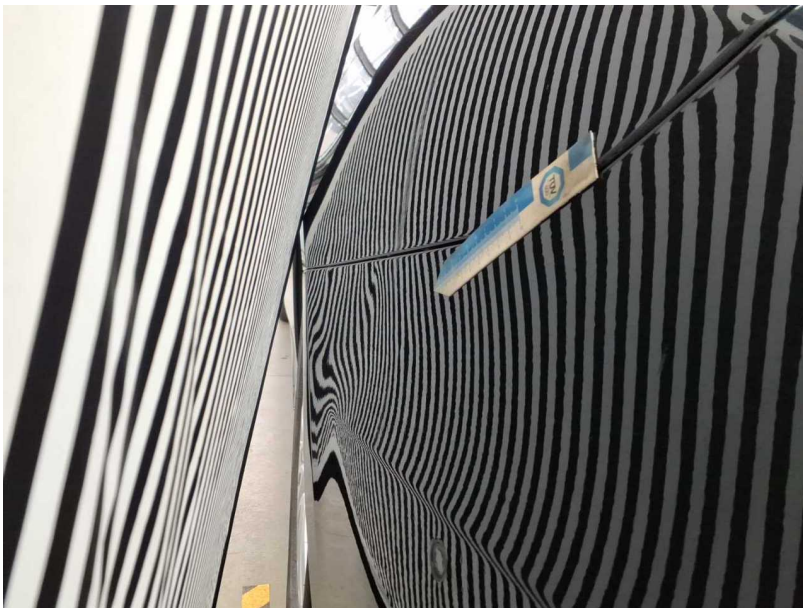
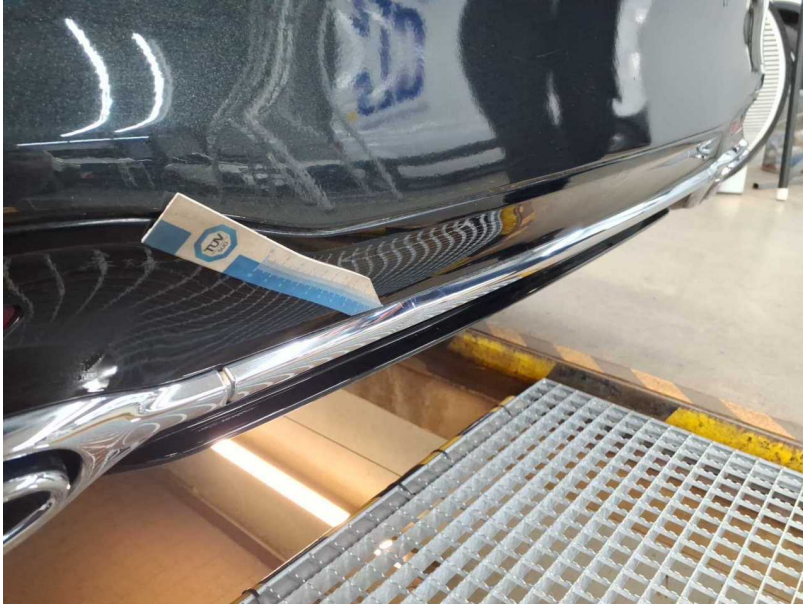
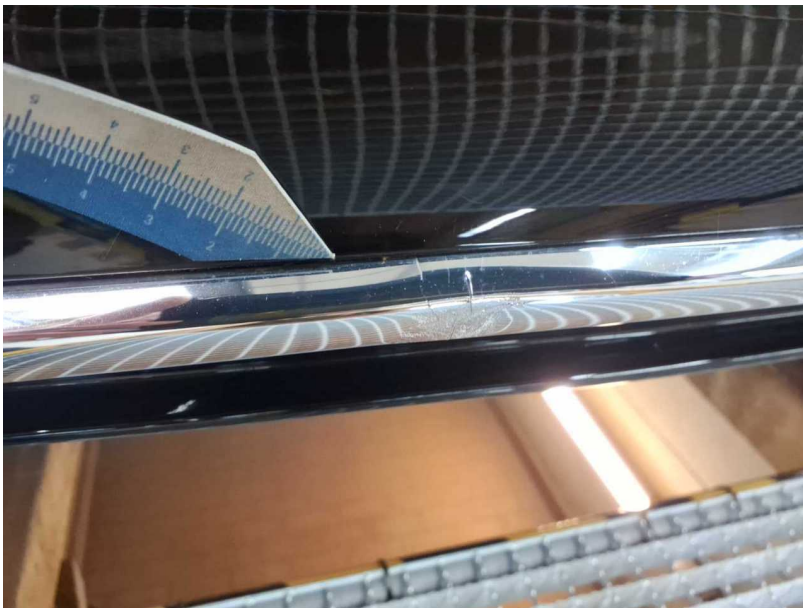
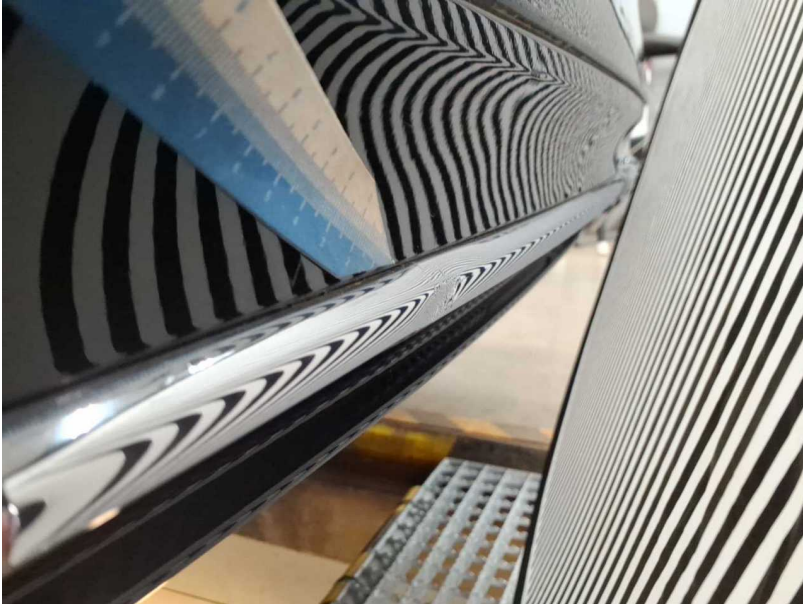
Beschädigung #26: Stossfänger hinten: Stossfänger mit Parktronic (+ Anbauteile - Kostenausweitung möglich) - verformt - erneuern

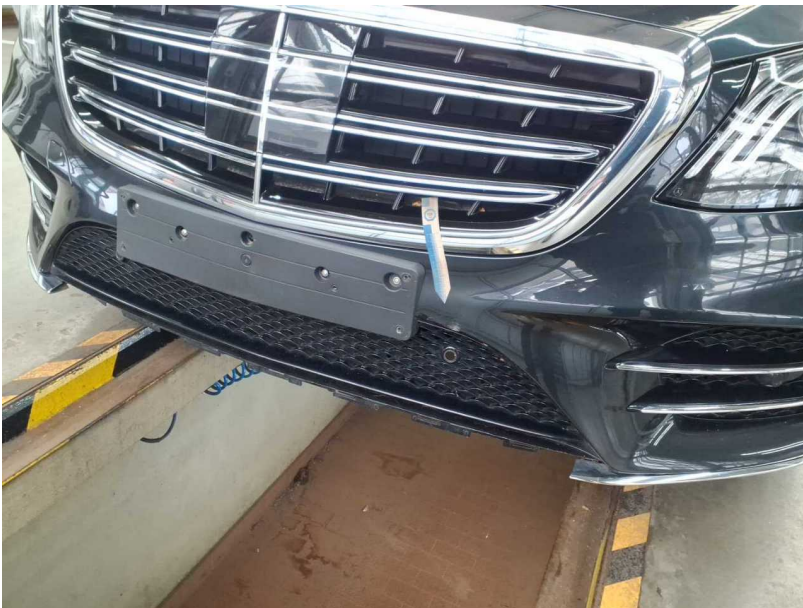
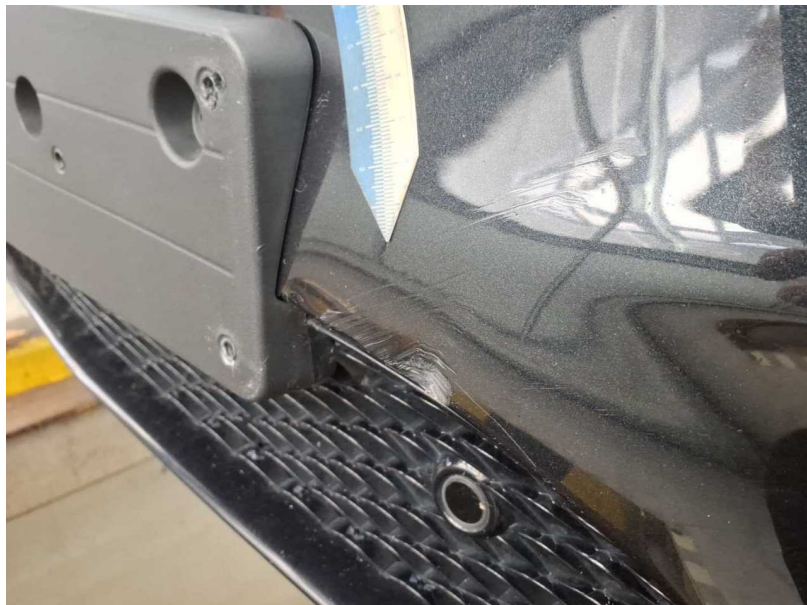
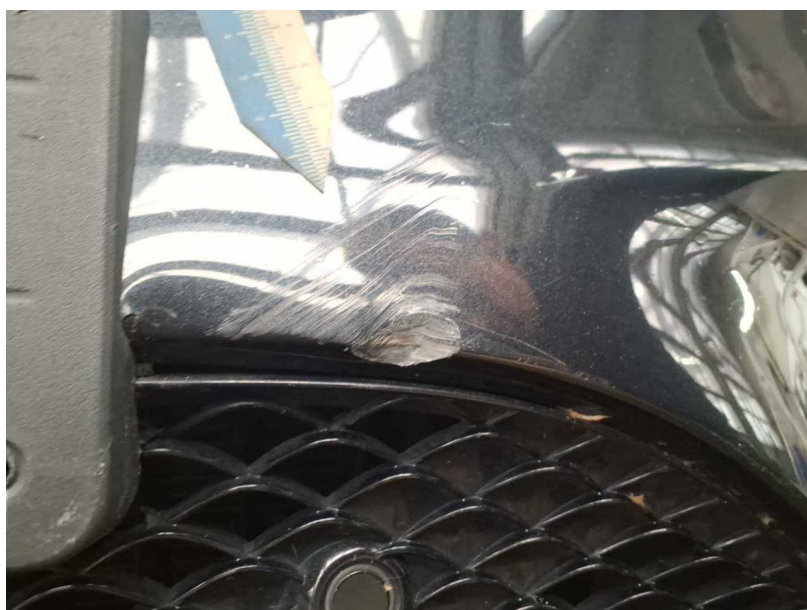
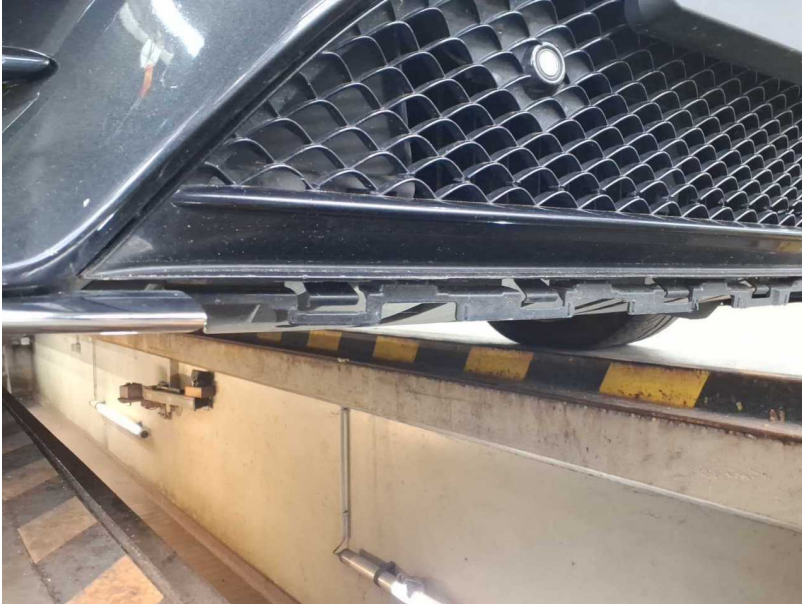
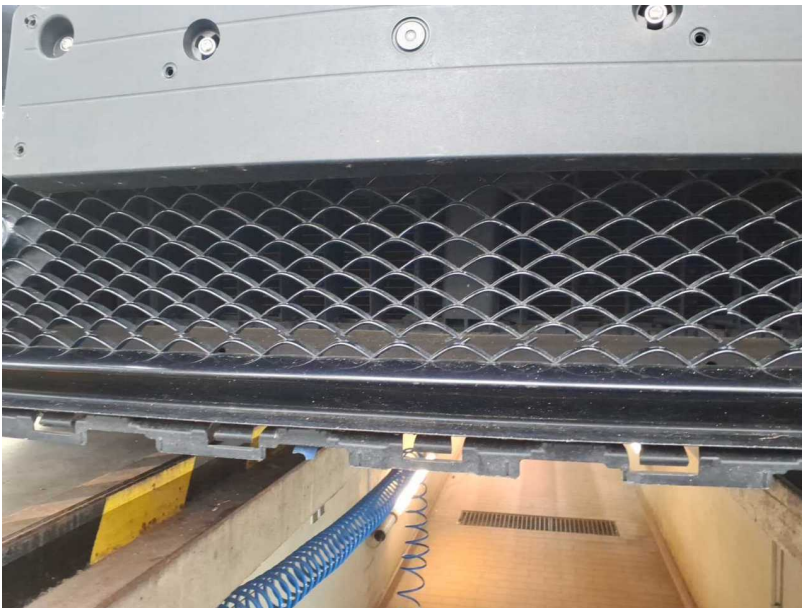
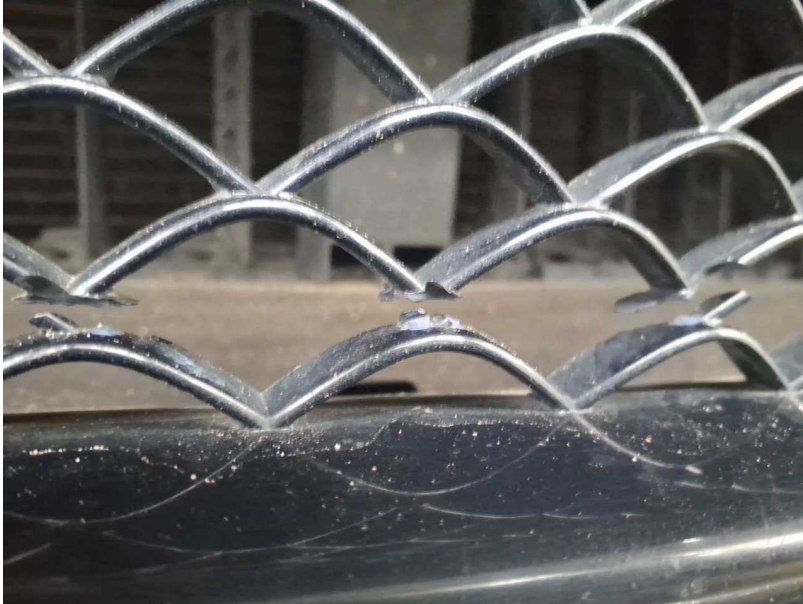
Beschädigung #27: Stossfänger vorn: Stossfänger mit Parktronic (+ Anbauteile fehlen / gebrochen) - verformt - erneuern
