Wertgutachten für Allane SE

Vorgang	
Fahrzeughalter	Allane SE
Ihr Auftrag vom	15.04.2026 durch Allane SE
Besichtigungsort	30855 Langenhagen, Frankenring 31-33
Besichtigungsdatum	27.04.2026
Referenznummern	0031166944 - 0030317075

Fahrzeugdaten / Technische Daten			
Kennzeichen	HH-FS 1334	Fzg.-Ident.-Nummer	VF1WF000467109388
Fabrikat	Renault	1. Zulassung	08.04.2021
Typ	Kangoo Rapid Blue dCi 95 Extra Maxi	Fahrzeugart	PKW
Getriebe / Gänge	Manuell / 5	Farbe	Mineral Weiß - Uni
Laufleistung abgelesen	80.880 km	Sitzplätze	2
Achsen / angetrieben	2 / 1	Aufbau	Transporter, 5 Tüer
Anzahl Besitzer	keine Angabe	nächste HU	05/2027
Motorart	Reihenmotor / Diesel	Hubraum / Nennleistung	1.461 ccm / 70 KW
Fahrzeugdaten wurden der Zulassungsbescheinigung Teil I entnommen und am Fahrzeug gegengeprüft.

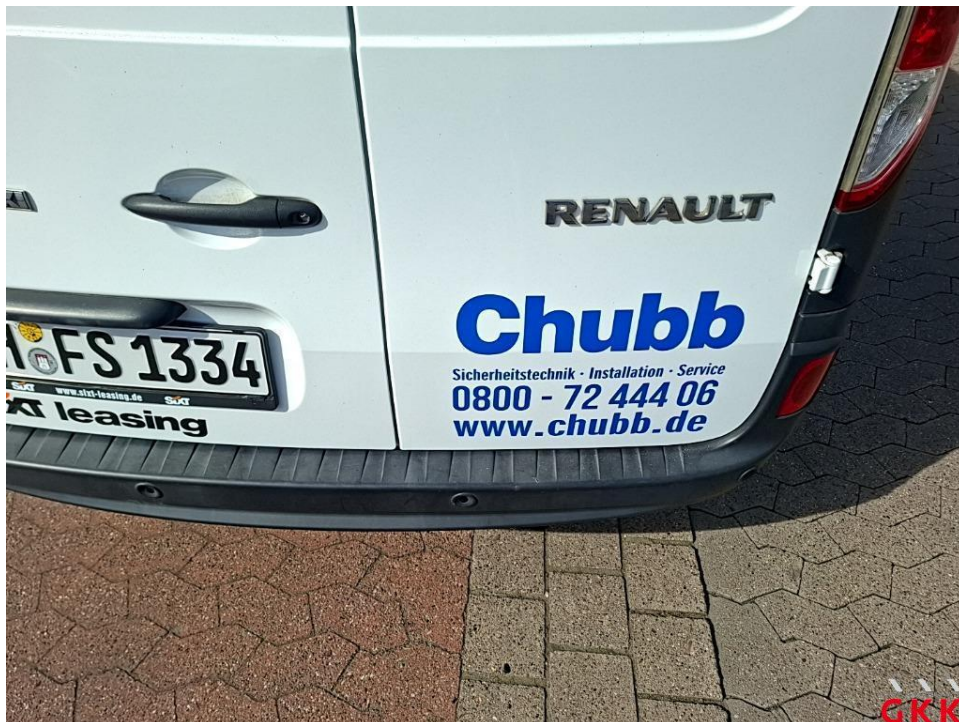
Bild 12. Beschriftungs- / Werbefolie, beklebt, entkleben

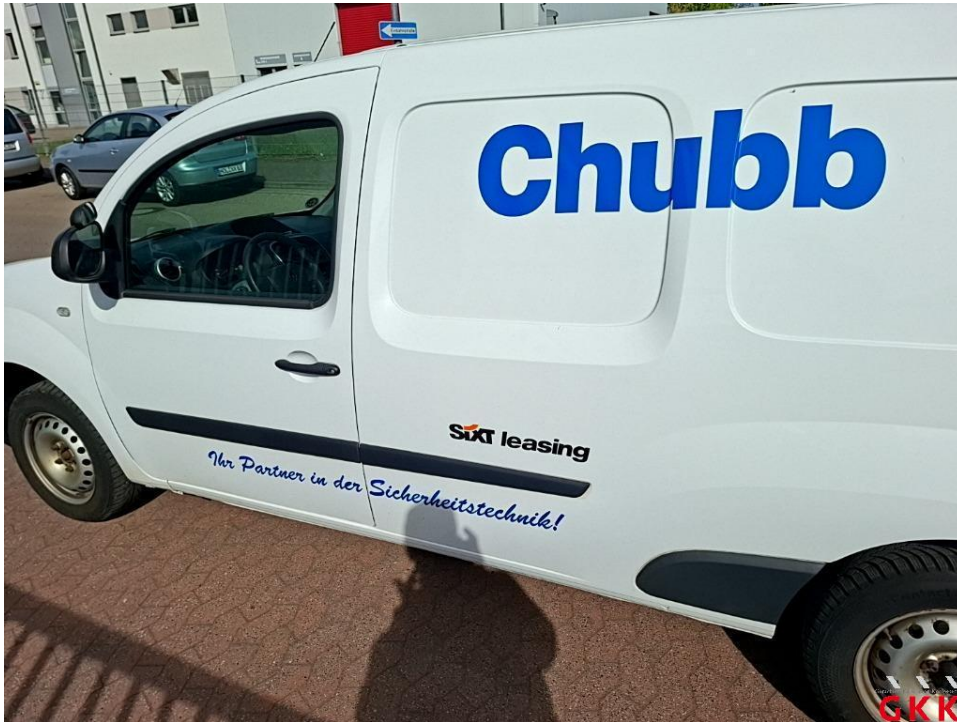
Bild 13. Beschriftungs- / Werbefolie, beklebt, entkleben

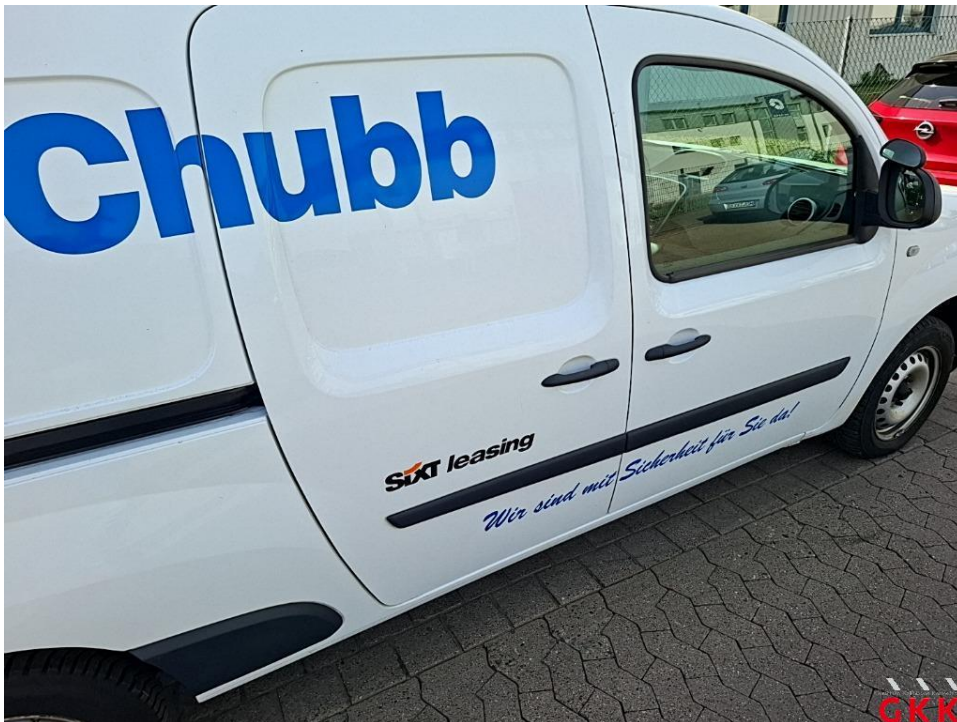
Bild 14. Beschriftungs- / Werbefolie, beklebt, entkleben

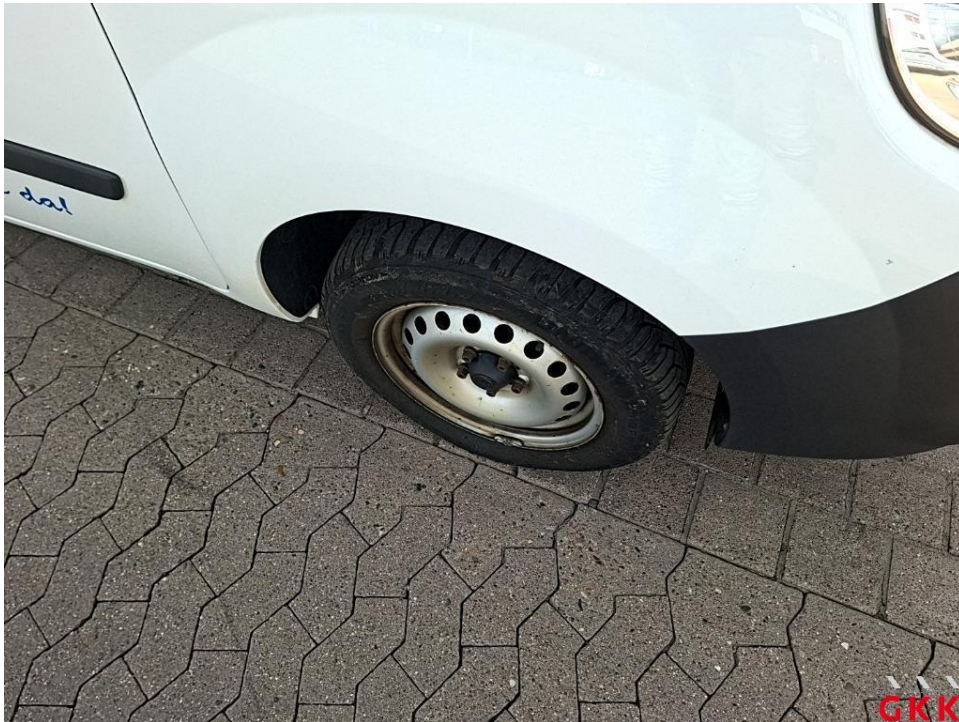
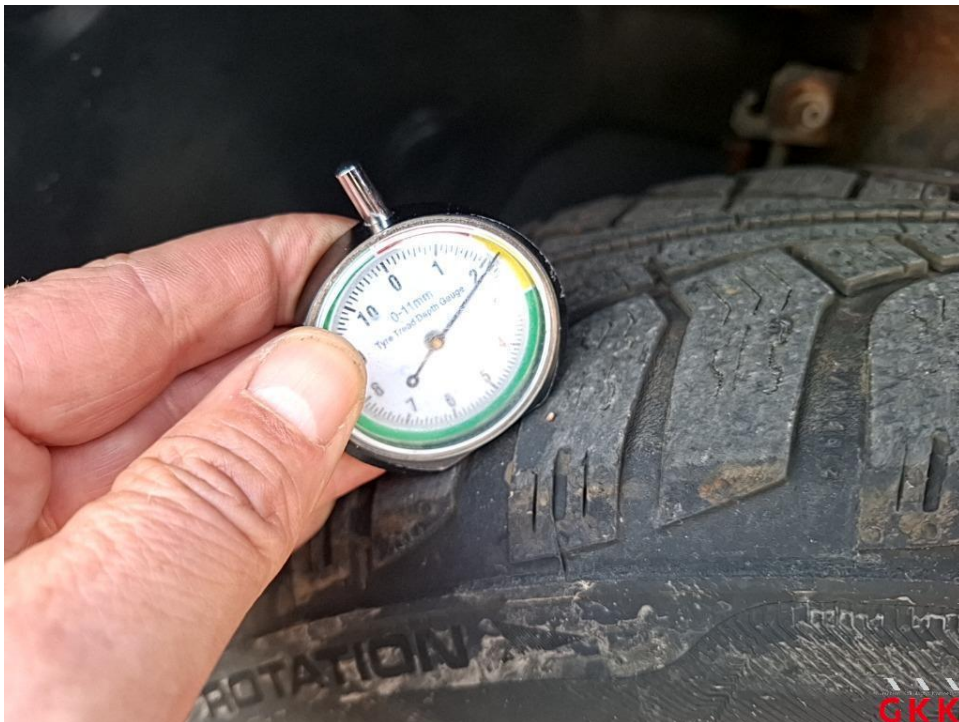
Reifen vorne rechts, Untermaß, ersetzen (Bild 15, Bild 16)	122,00 €	122,00 €
Reifen vorne links, Untermaß, ersetzen (Bild 21, Bild 22)	122,00 €	122,00 €
Nabenkappe vorne links, fehlt, ersetzen (Bild 23)	17,01 €	17,01 €
Exterieur (Angaben ohne MwSt.)	Reparaturkosten	ÜDV
Beschriftungs- / Werbefolie, beklebt, entkleben (Bild 12, Bild 13, Bild 14)	210,00 €	210,00 €
Interieur (Angaben ohne MwSt.)	Reparaturkosten	ÜDV
Sitz vorne rechts Bezug Sitzkissen -Stoff-, verschmutzt, Gebrauchsspur	0,00 €	0,00 €
Sonstiges (Angaben ohne MwSt.)	Reparaturkosten	ÜDV
Fahrzeug außen, Industriestaubanhaftung / Flugrost, aufbereiten (Bild 24, Bild 25, Bild 26)	200,00 €	200,00 €
Ohne Zuordnung (Angaben ohne MwSt.)	Reparaturkosten	ÜDV
Zurrgurt, fehlt, ersetzen	8,06 €	8,06 €
Lasten/Querträger, fehlt, ersetzen	180,00 €	180,00 €
Handyhalterung, fehlt, ersetzen	14,28 €	14,28 €

Bild 15. Reifen, vorne rechts, Untermaß, ersetzen

Bild 16. Reifen, vorne rechts, Untermaß, ersetzen

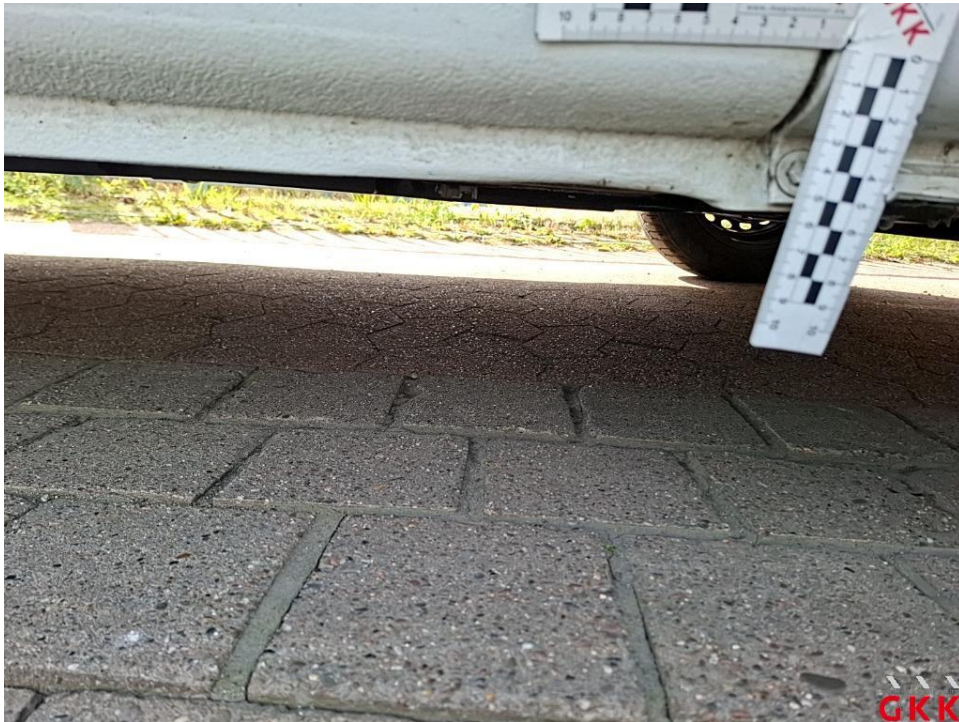
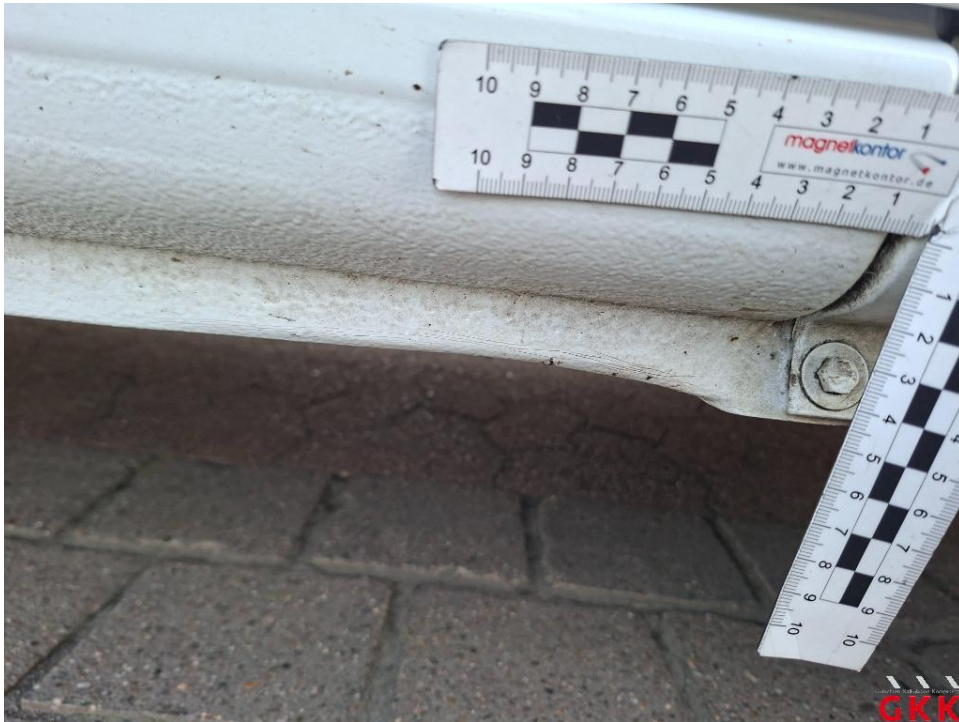
Bild 17. Schweller rechts, beschädigt, instand setzen - lackieren

Bild 18. Schweller rechts, beschädigt, instand setzen - lackieren

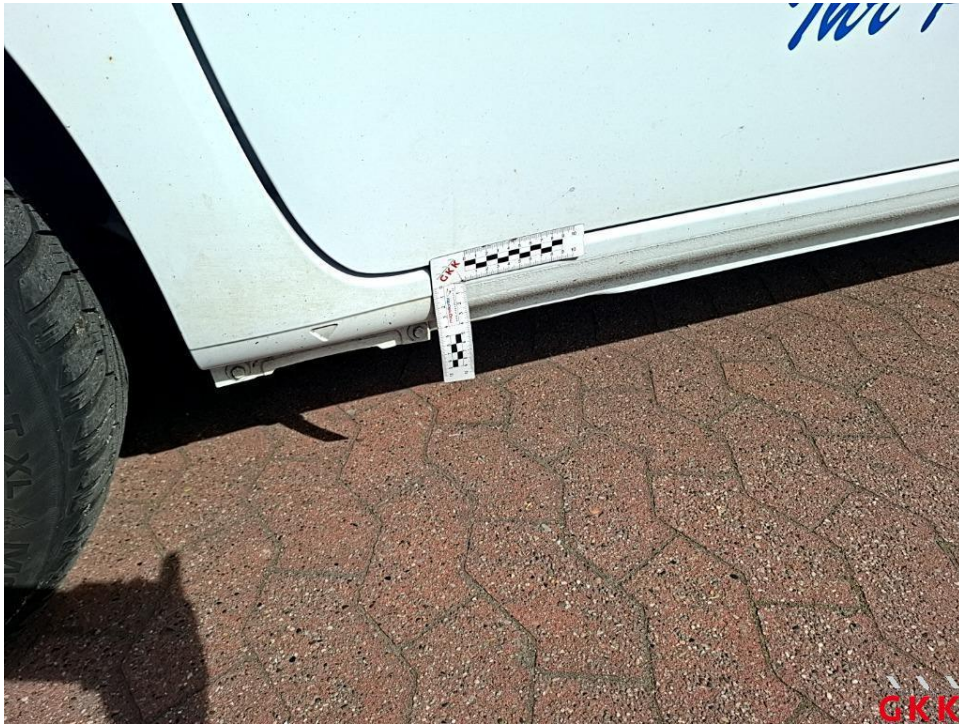
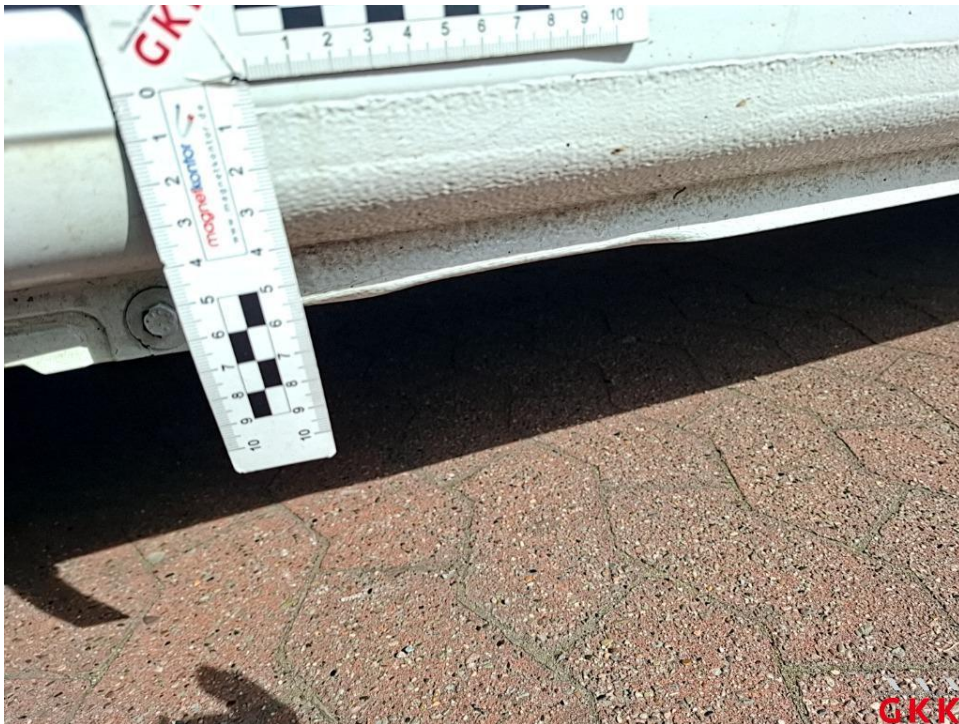
Bild 19. Schweller links, beschädigt, instand setzen - lackieren

Bild 20. Schweller links, beschädigt, instand setzen - lackieren

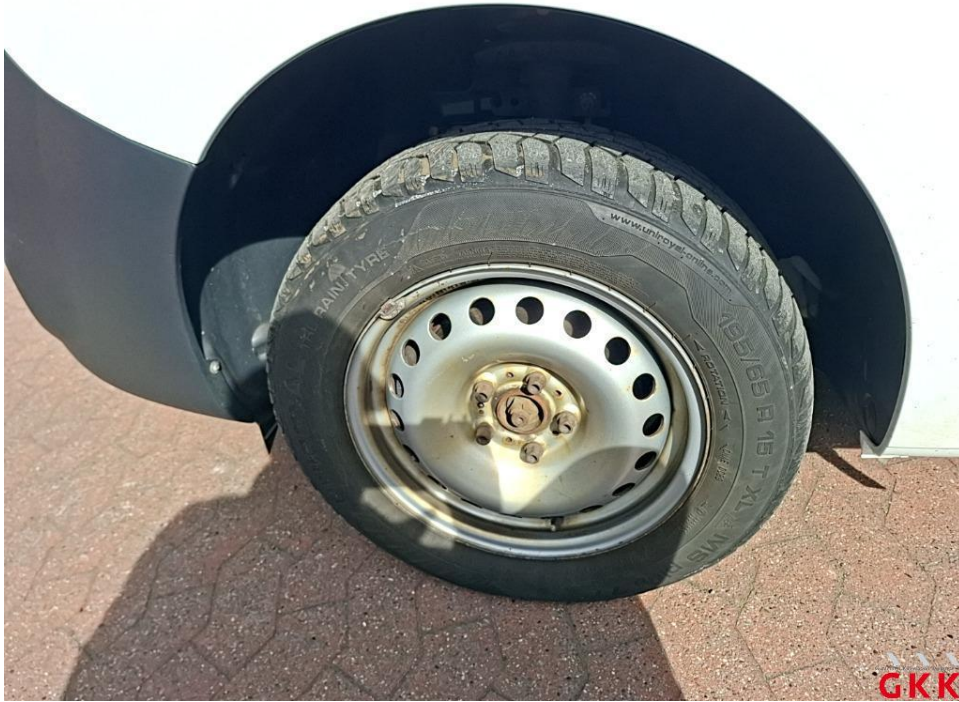
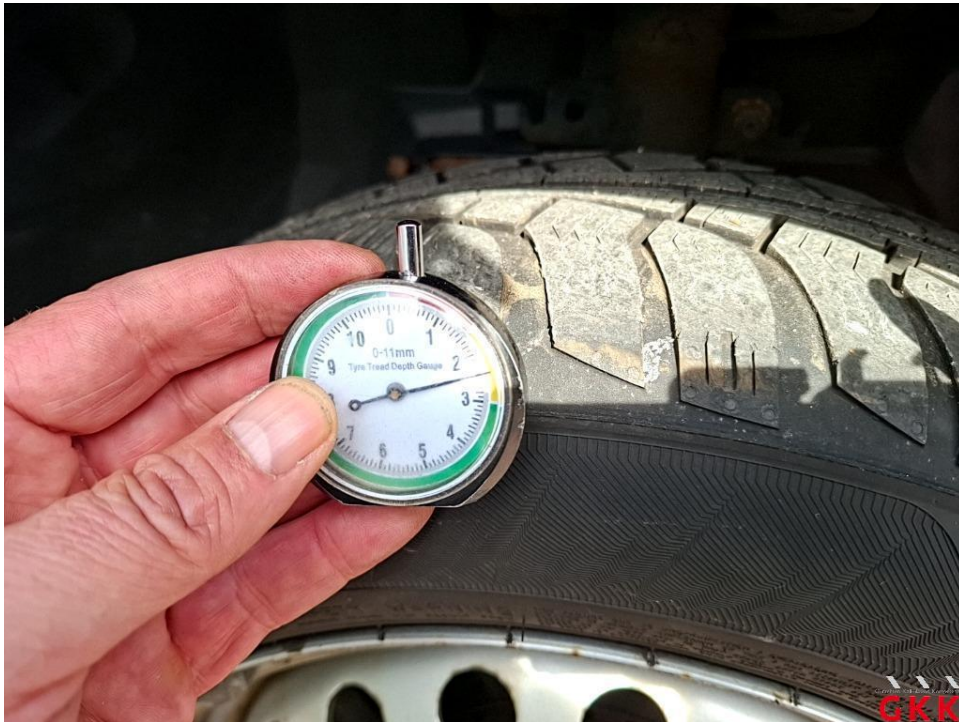
Bild 21. Reifen, vorne links, Untermaß, ersetzen

Bild 22. Reifen, vorne links, Untermaß, ersetzen

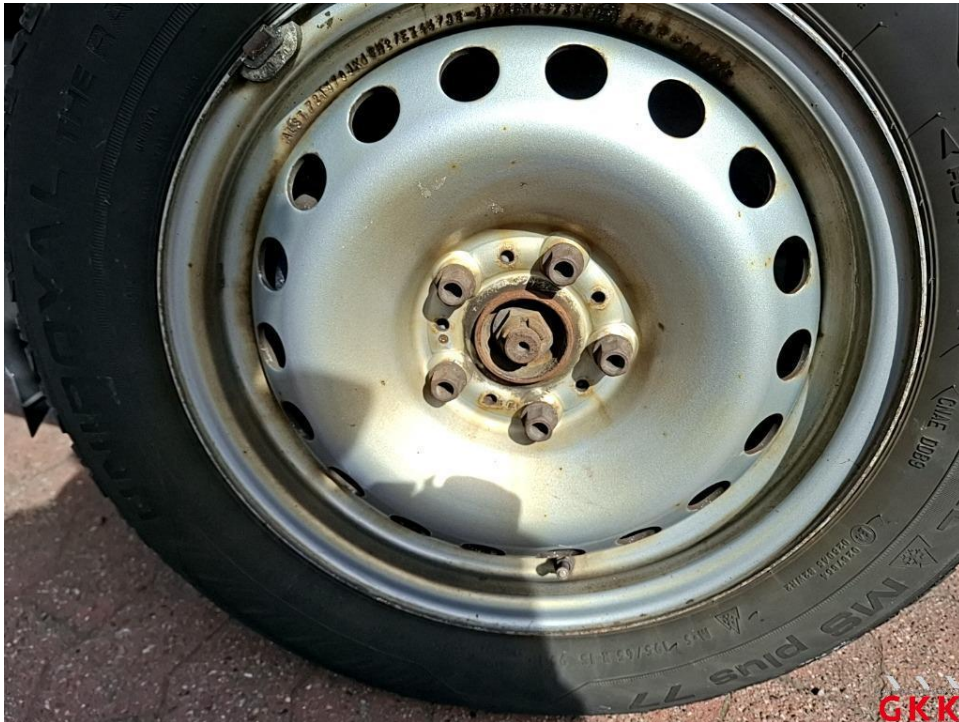
Bild 23. Nabenkappe, vorne links, fehlt, ersetzen

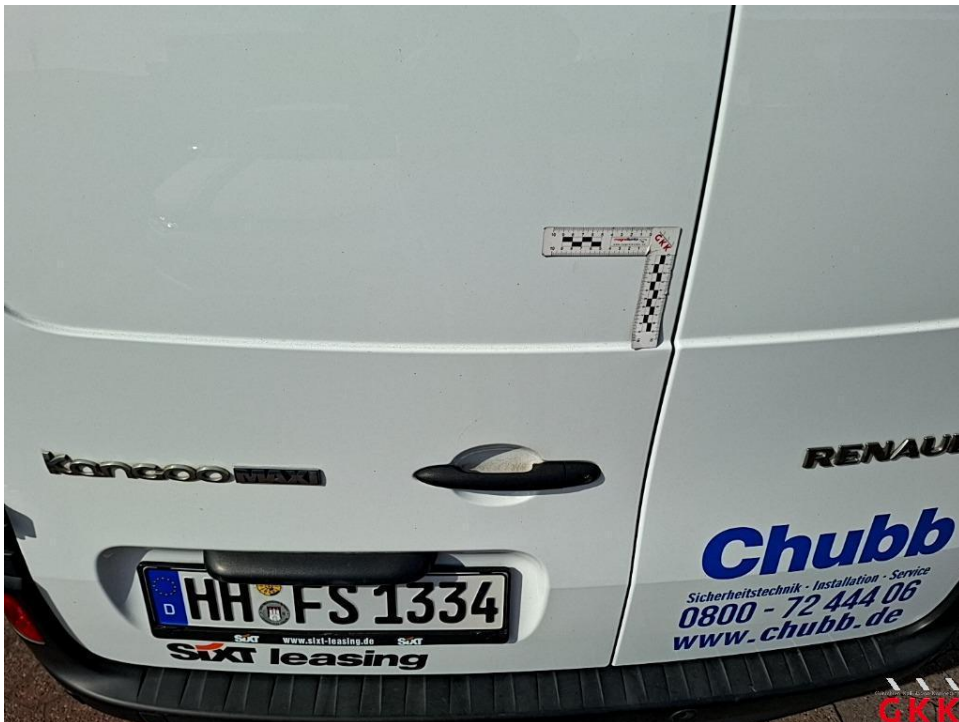
Bild 24. Fahrzeug, außen, Industriestaubhaftung / Flugrost, aufbereiten

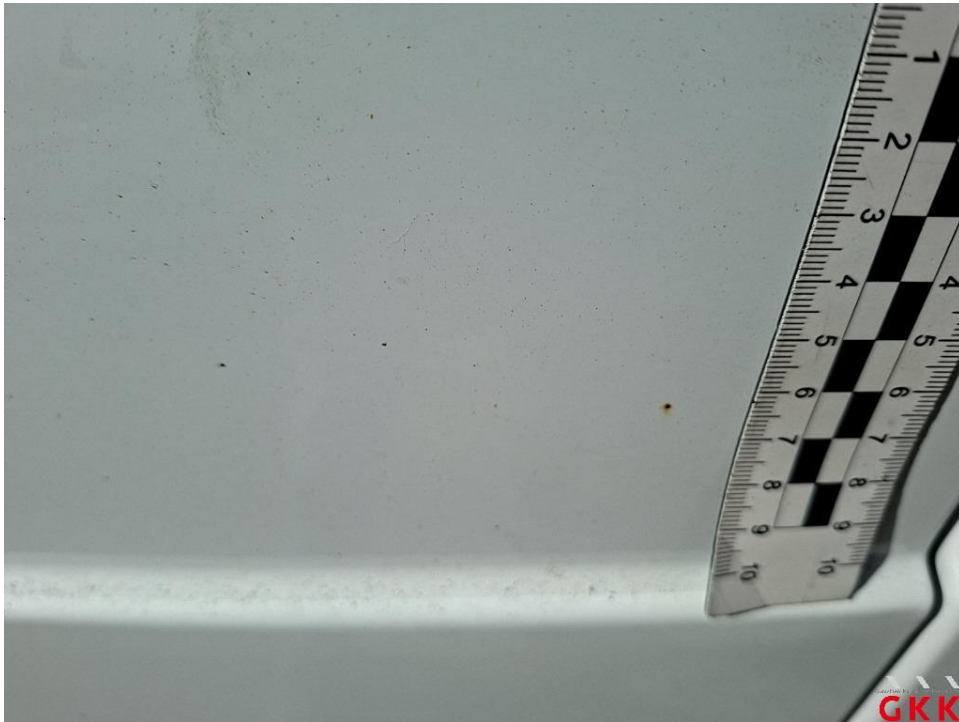
Bild 25. Fahrzeug, außen, Industriestaubhaftung / Flugrost, aufbereiten

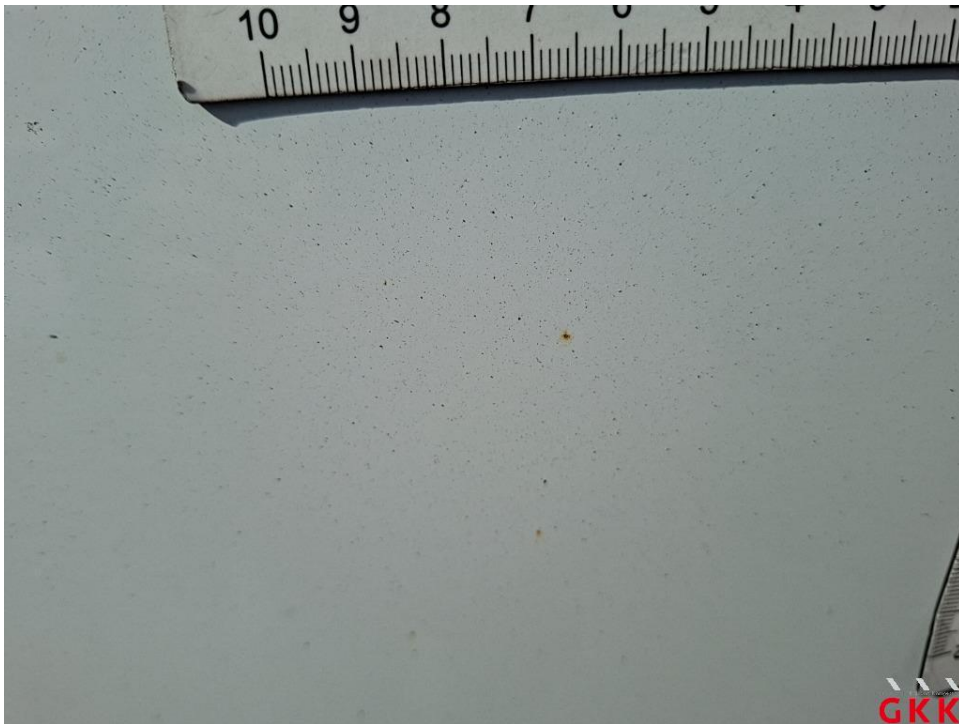
Bild 26. Fahrzeug, außen, Industriestaubhaftung / Flugrost, aufbereiten
