## Angaben zum Fahrzeug

## Zustandsbericht

**TÜV SÜD Auto Service GmbH**  
Römeräcker 1  
76351 Linkenheim - Hochstetten

Besichtigungsdatum: 01.07.2026  
**Protokollnummer: 46286915**  
Anlieferungsdatum: 01.07.2026

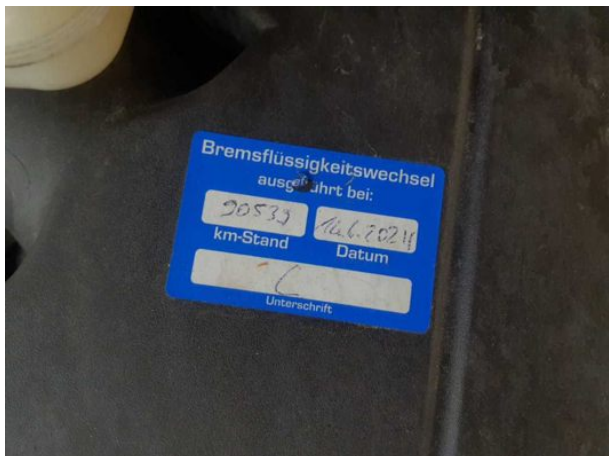
**Beschädigung #1:** Bremsanlage: Bremsflüssigkeit - fällig - durchführen

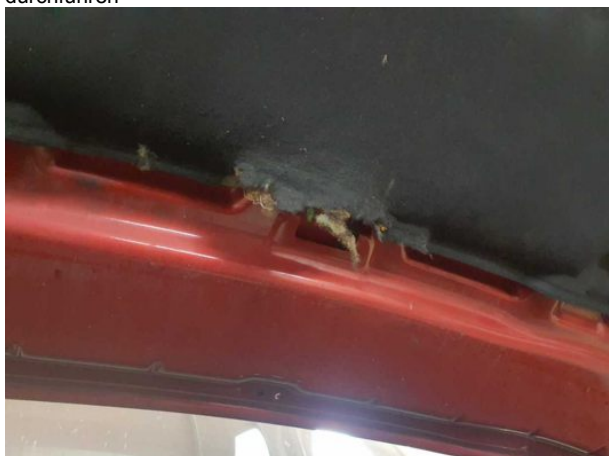
| Nr. | Bauteilgruppe | Beschreibung |
|---|---|---|
| 2 | Motorhaube | Dämmmatte - gebrochen / gerissen - erneuern |

**Beschädigung #2:** Motorhaube: Dämmmatte - gebrochen / gerissen - erneuern

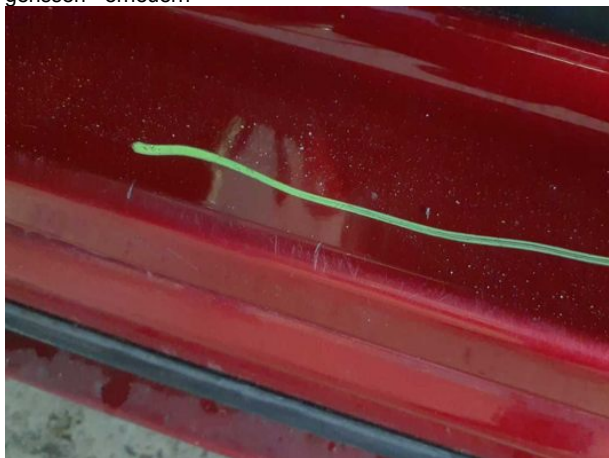
| Nr. | Bauteilgruppe | Beschreibung |
|---|---|---|
| 3 | Schweller links | Einstieg - verkratzt / verschürft - Smart Repair |

**Beschädigung #3:** Schweller links: Einstieg - verkratzt / verschürft - Smart Repair

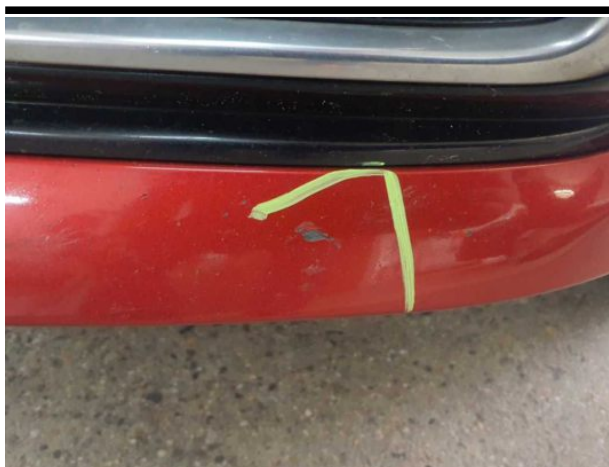
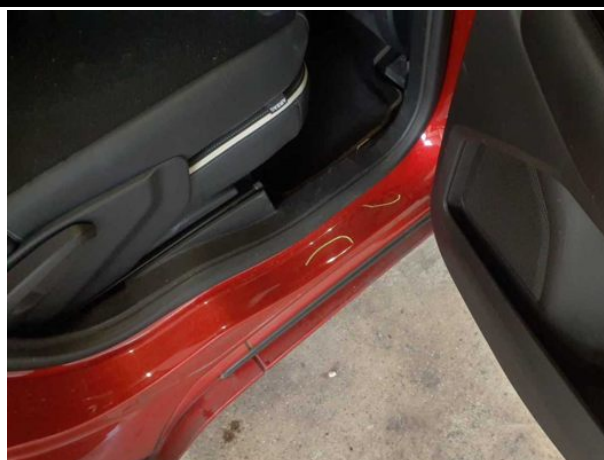
| Nr. | Bauteilgruppe | Beschreibung |
|---|---|---|
| 4 | Stoßfänger vorn | Stoßfänger vorn - verkratzt / verschürft - Smart Repair |

**Beschädigung #4:** Stossfänger vorn: Stossfänger vorn - verkratzt / verschürft - Smart Repair

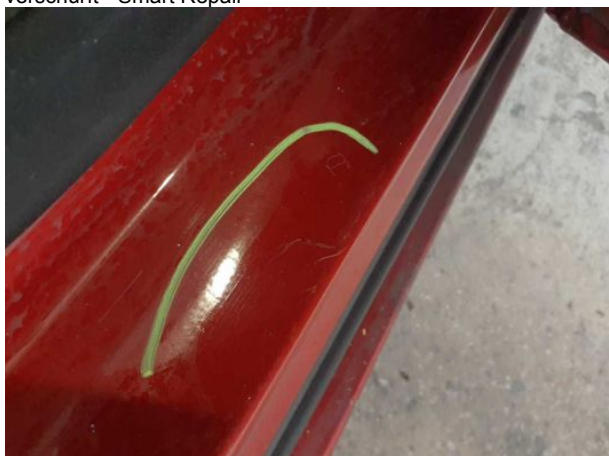
| Nr. | Bauteilgruppe | Beschreibung |
|---|---|---|
| 5 | Seitenwand rechts | Einstieg - verkratzt / verschürft - Smart Repair |

**Beschädigung #5:** Seitenwand rechts: Einstieg - verkratzt / verschürft - Smart Repair

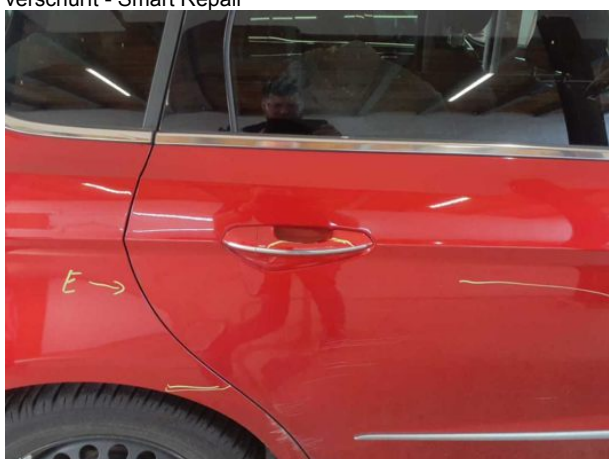
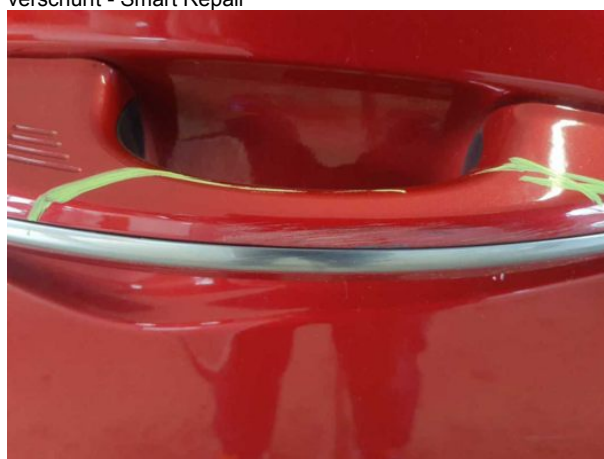
| Nr. | Bauteilgruppe | Beschreibung |
|---|---|---|
| 6 | Tür hinten rechts | Griff außen - verkratzt / verschürft - lackieren |

**Beschädigung #6:** Tür hinten rechts: Griff außen - verkratzt / verschürft - lackieren

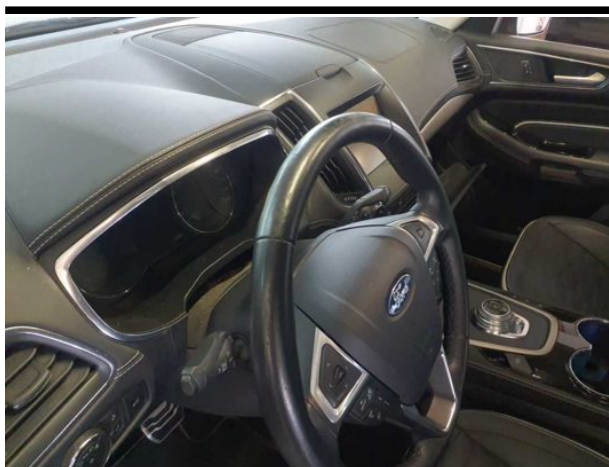
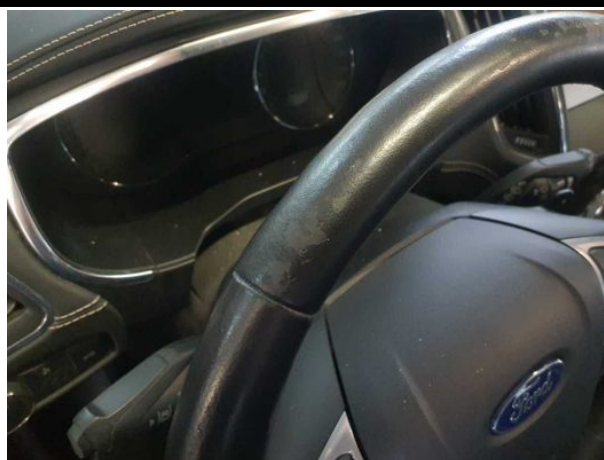
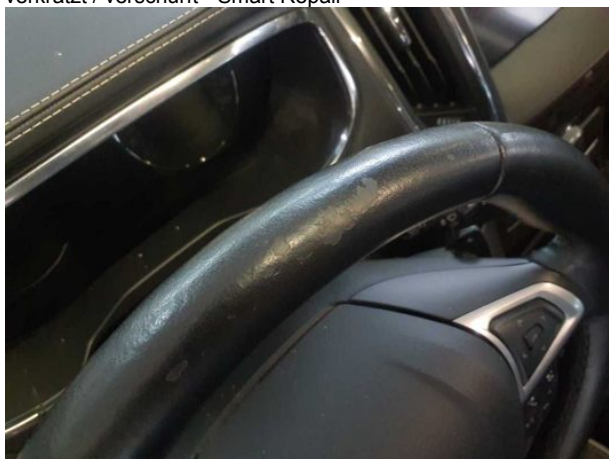
| Nr. | Bauteilgruppe | Beschreibung |
|---|---|---|
| 7 | Lenkanlage | Multifunktionslenkrad Leder - verkratzt / verschürft - Smart Repair |

**Beschädigung #7:** Lenkanlage: Multifunktionslenkrad Leder - verkratzt / verschürft - Smart Repair

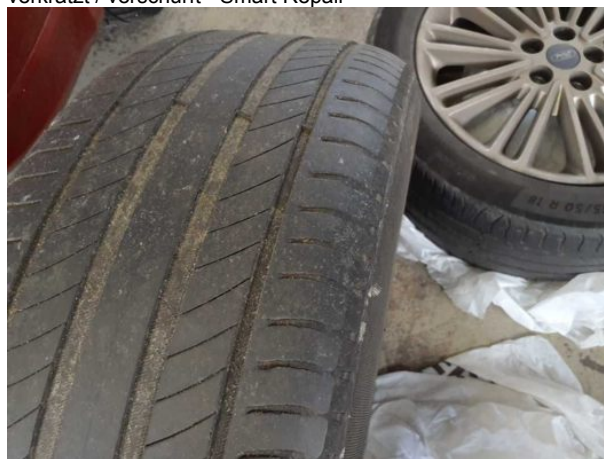
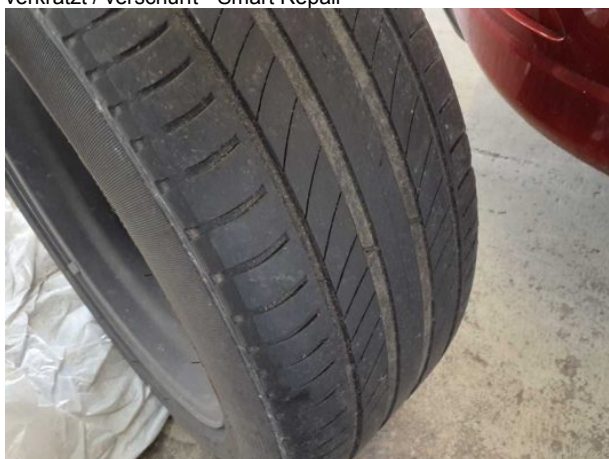
| Nr. | Bauteilgruppe | Beschreibung |
|---|---|---|
| 8 | 2.Radsatz | 2 Reifen - verschlissen - erneuern |

**Beschädigung #8:** 2.Radsatz: 2 Reifen - verschlissen - erneuern

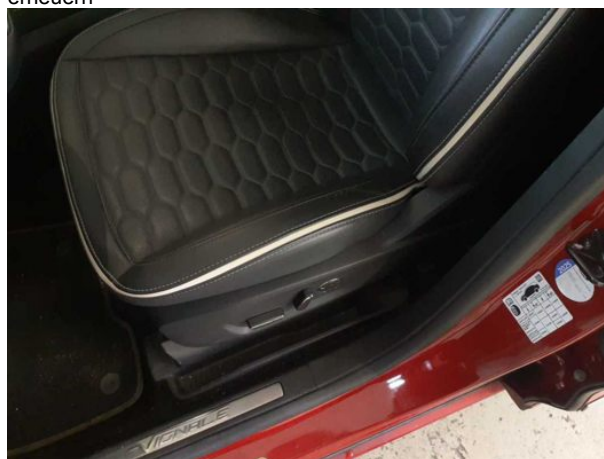
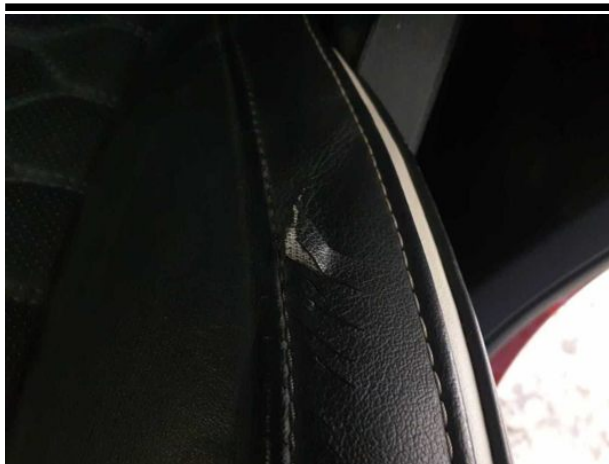
| Nr. | Bauteilgruppe | Beschreibung |
|---|---|---|
| 9 | Sitz vorn | Sitzbezug links - gebrochen / gerissen - erneuern |

**Beschädigung #9:** Sitz vorn: Sitzbezug links - gebrochen / gerissen - erneuern

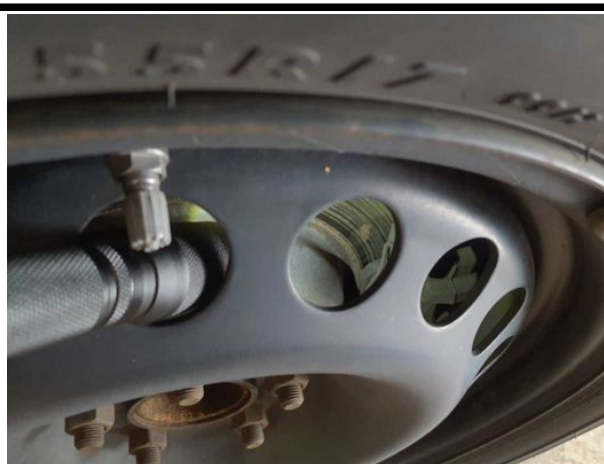
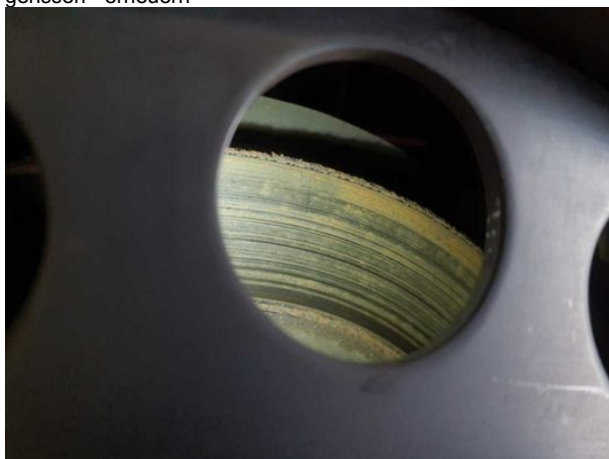
| Nr. | Bauteilgruppe | Beschreibung |
|---|---|---|
| 10 | Bremsanlage | Bremsscheiben und Beläge hinten - verschlissen - erneuern |

**Beschädigung #10:** Bremsanlage: Bremsscheiben und Beläge hinten - verschlissen - erneuern

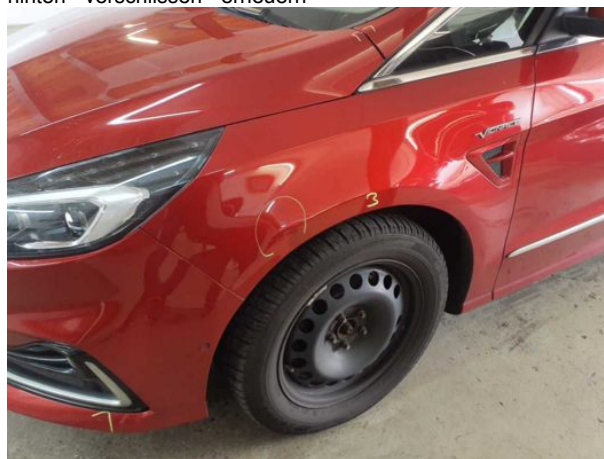
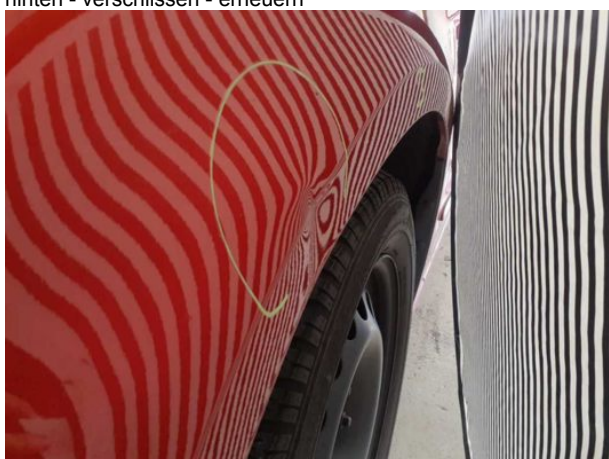
| Nr. | Bauteilgruppe | Beschreibung |
|---|---|---|
| 11 | Kotflügel links | Kotflügel links - Delle(n) - instandsetzen und lackieren |

**Beschädigung #11:** Kotflügel links: Kotflügel links - Delle(n) - instandsetzen und lackieren

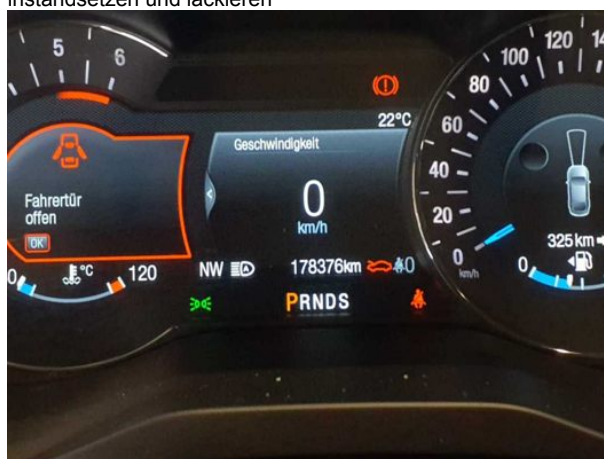
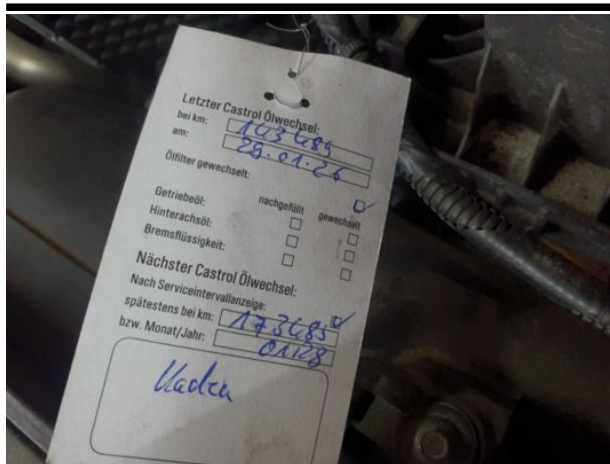
| Nr. | Bauteilgruppe | Beschreibung |
|---|---|---|
| 12 | Sonstiges | Inspektion/Wartung - fällig - durchführen |

**Beschädigung #12:** Sonstiges: Inspektion/Wartung - fällig - durchführen

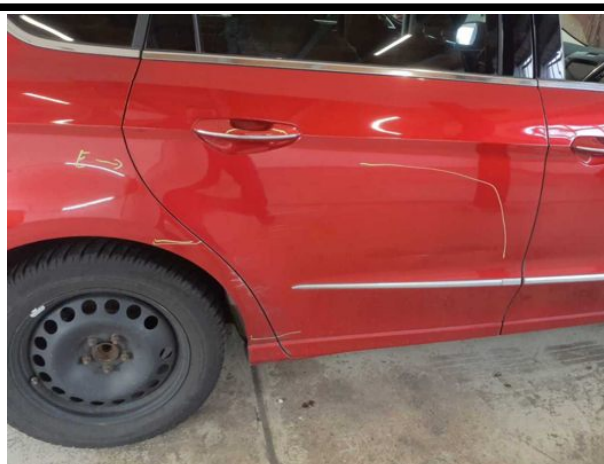
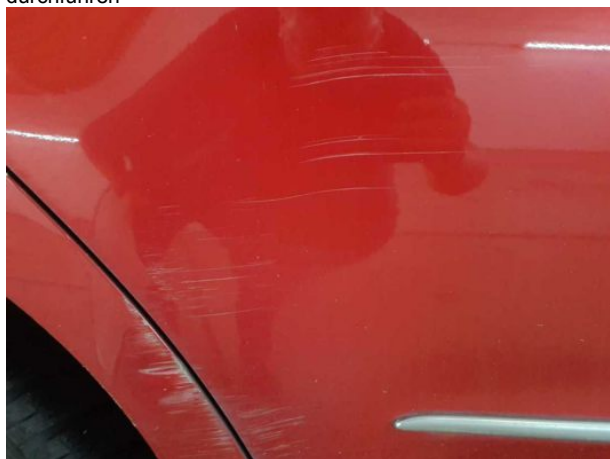
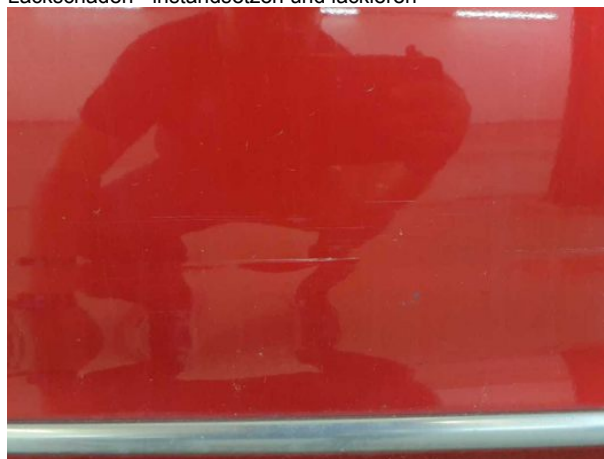
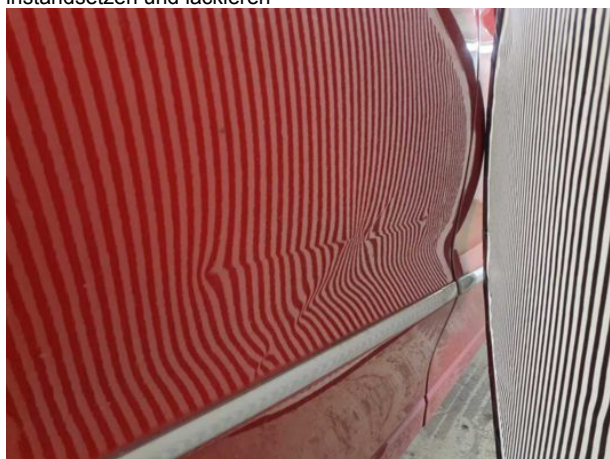
| Nr. | Bauteilgruppe | Beschreibung |
|---|---|---|
| 13 | Tür hinten rechts | Tür - Delle / Lackschaden - instandsetzen und lackieren |

**Beschädigung #13:** Tür hinten rechts: Tür - Delle / Lackschaden - instandsetzen und lackieren

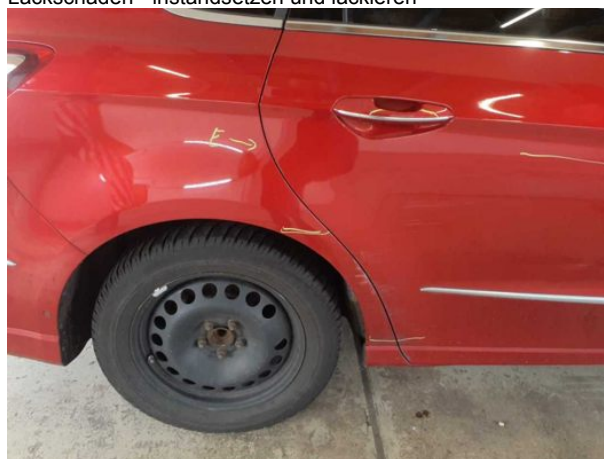
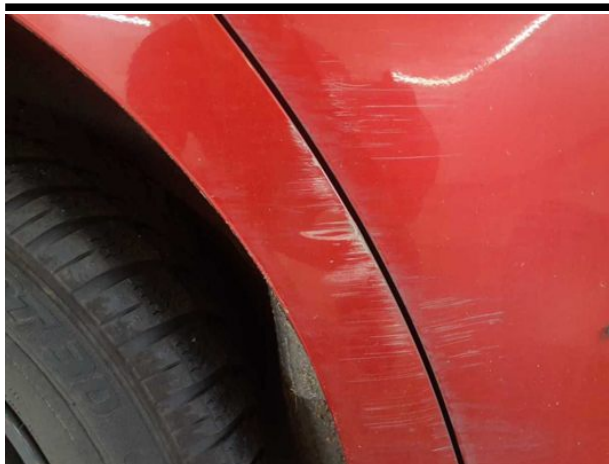
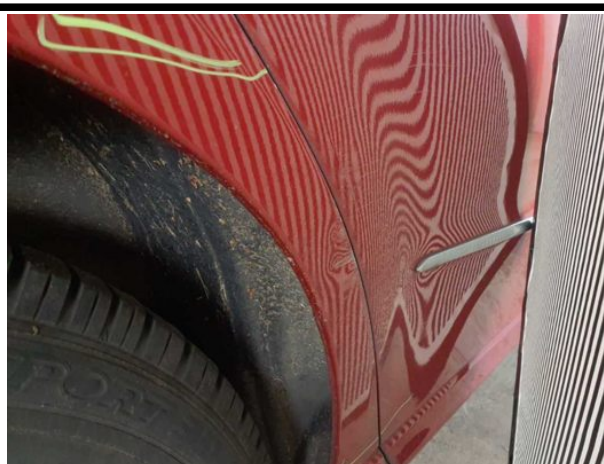
| Nr. | Bauteilgruppe | Beschreibung |
|---|---|---|
| 14 | Seitenwand rechts | Seitenwand - Delle / Lackschaden - instandsetzen und lackieren |

**Beschädigung #14:** Seitenwand rechts: Seitenwand - Delle / Lackschaden - instandsetzen und lackieren

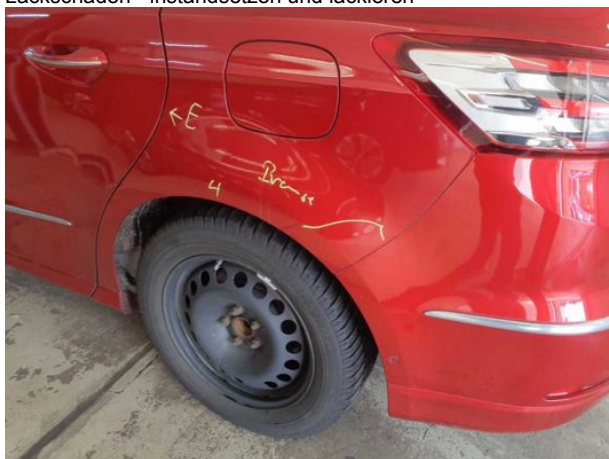
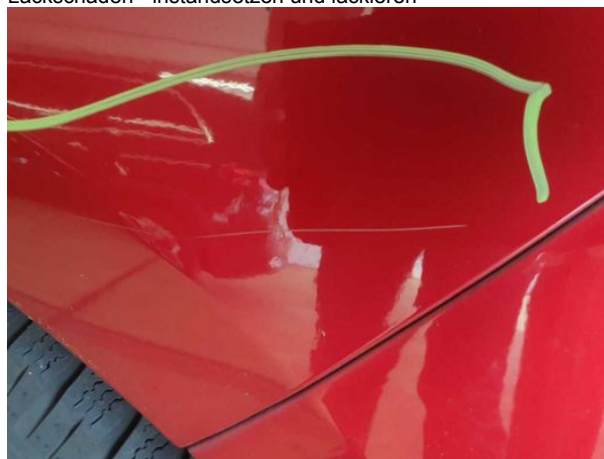
| Nr. | Bauteilgruppe | Beschreibung |
|---|---|---|
| 15 | Seitenwand links | Seitenwand - Kratzer - lackieren |

**Beschädigung #15:** Seitenwand links: Seitenwand - Kratzer - lackieren

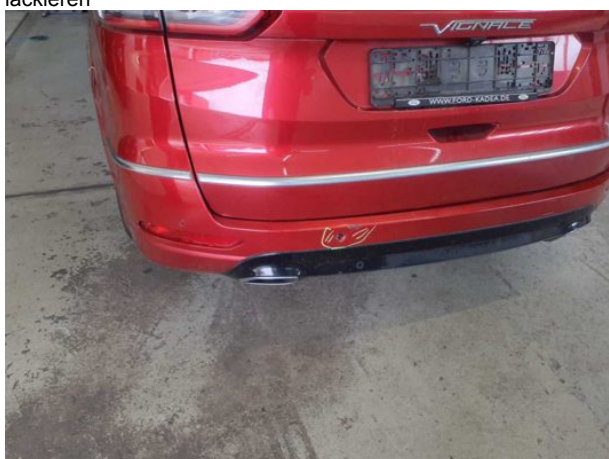
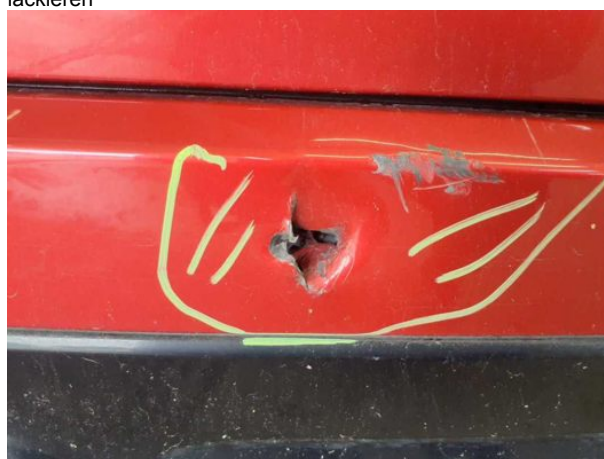
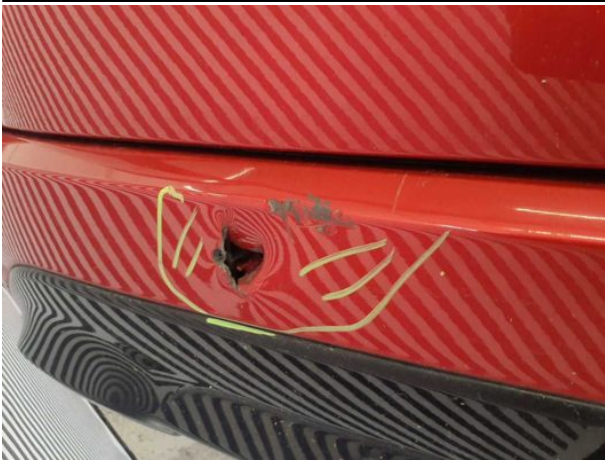
| Nr. | Bauteilgruppe | Beschreibung |
|---|---|---|
| 16 | Stoßfänger hinten | Stoßfänger hinten - gebrochen / gerissen - erneuern |

**Beschädigung #16:** Stossfänger hinten: Stossfänger hinten - gebrochen / gerissen - erneuern

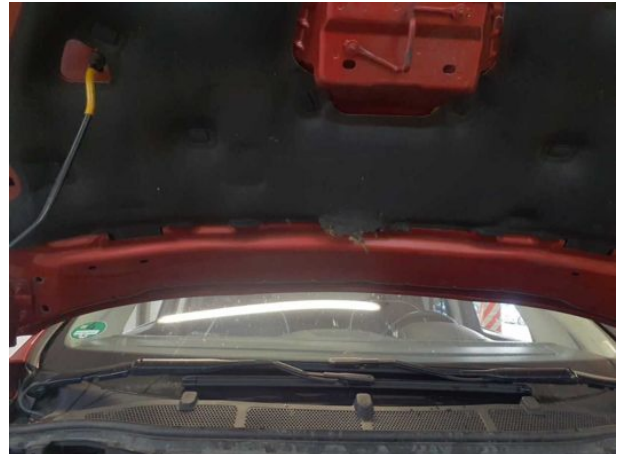
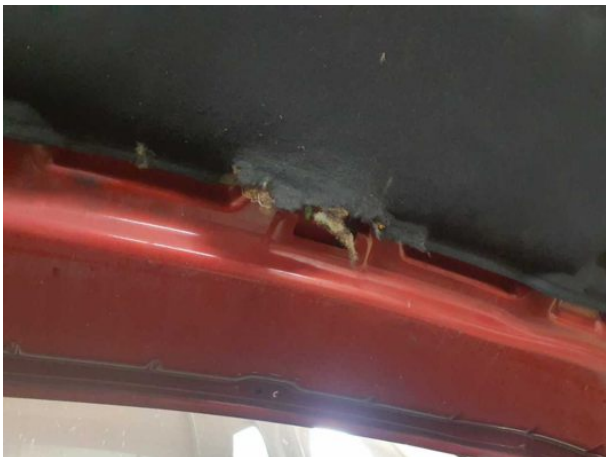
| No. | Component group | Description |
|---|---|---|
| 2 | Bonnet | Insulation lining - Broken / torn - Replace |

**Damage #2:** Bonnet: Insulation lining - Broken / torn - Replace

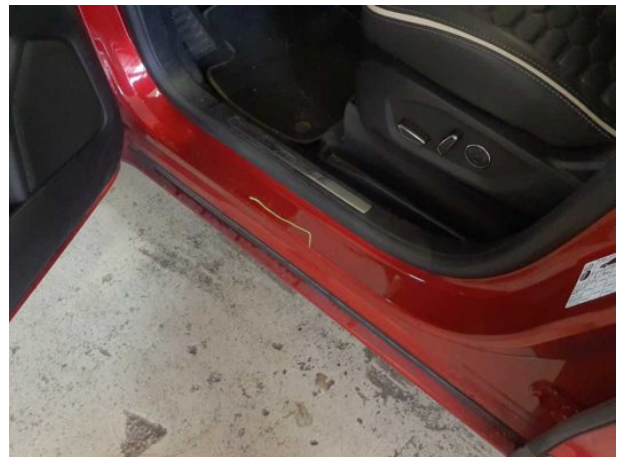
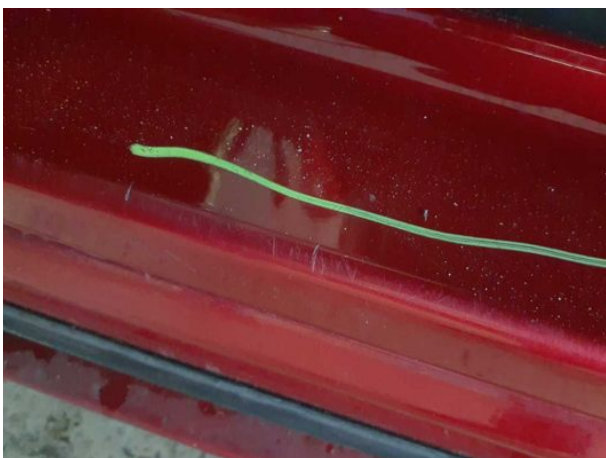
| No. | Component group | Description |
|---|---|---|
| 3 | Sill - left side | Sill - Scratched - Smart repair |

**Damage #3:** Sill - left side: Sill - Scratched - Smart repair

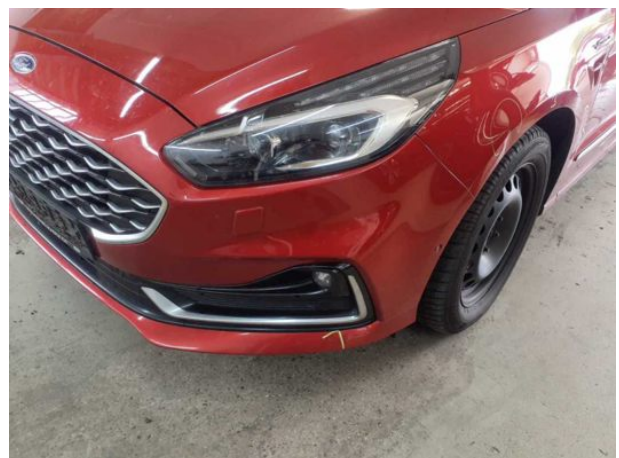
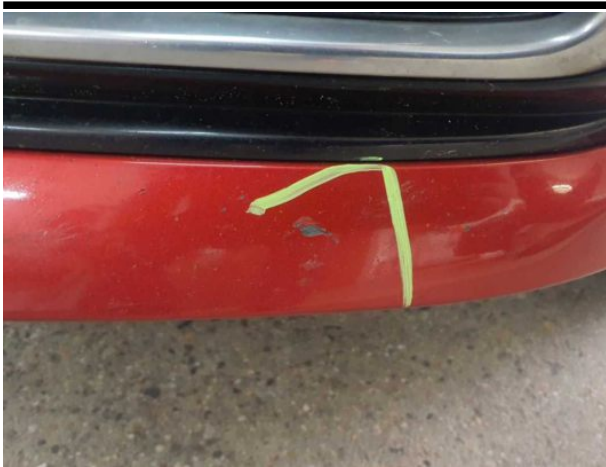
| No. | Component group | Description |
|---|---|---|
| 4 | Front bumper | Front bumper - Scratched - Smart repair |

**Damage #4:** Front bumper: Front bumper - Scratched - Smart repair

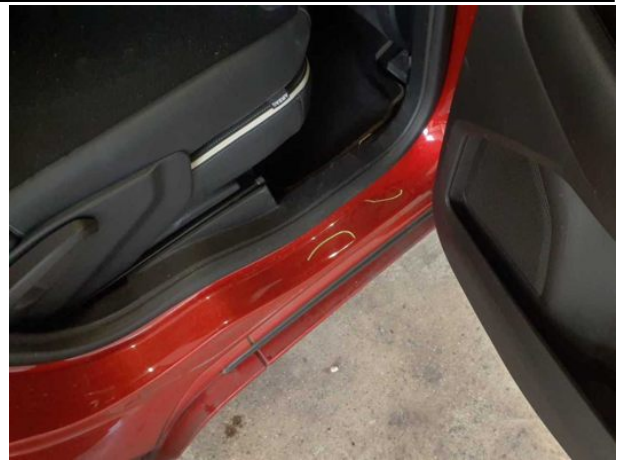
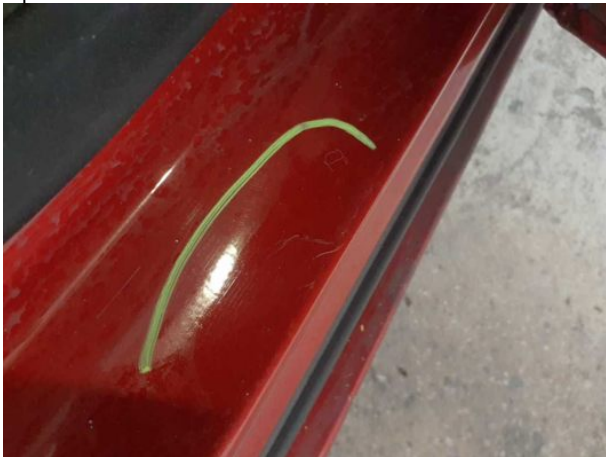
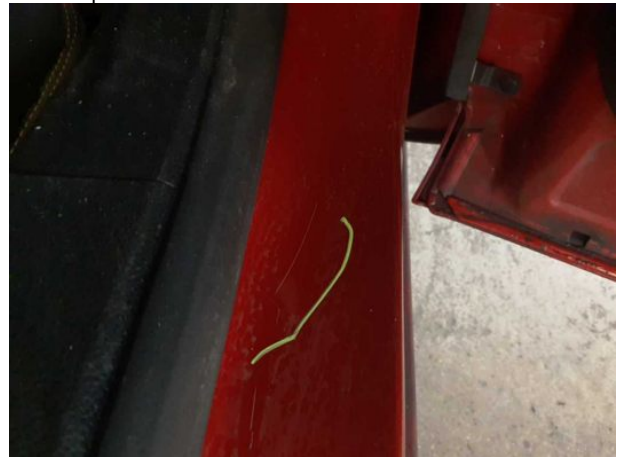
| No. | Component group | Description |
|---|---|---|
| 5 | Side panel - rear right side | Sill - Scratched - Smart repair |

**Damage #5:** Side panel - rear right side: Sill - Scratched - Smart repair

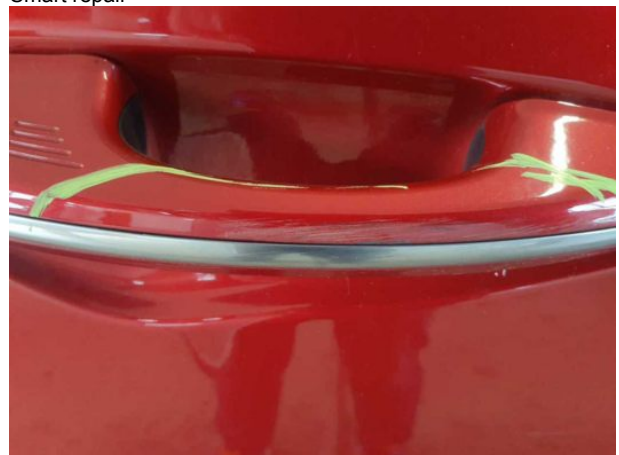
| No. | Component group | Description |
|---|---|---|
| 6 | Door - rear right side | Door handle - outside - Scratched - Paint |

**Damage #6:** Door - rear right side: Door handle - outside - Scratched - Paint

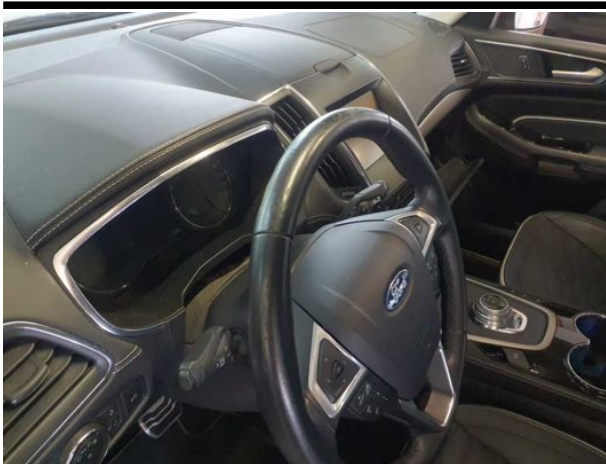
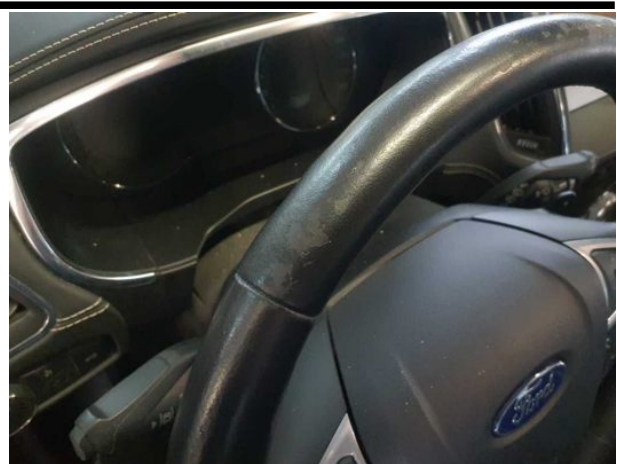
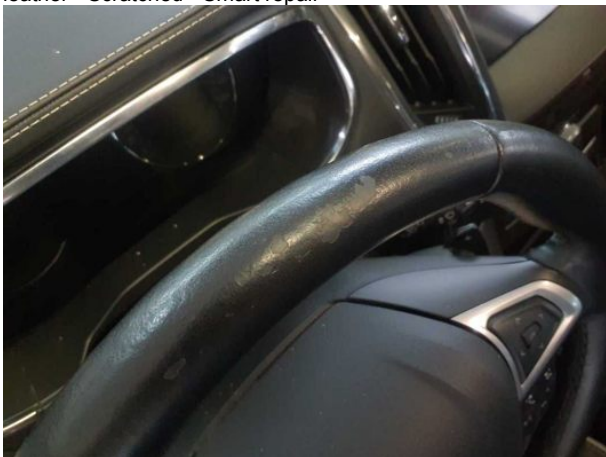
| No. | Component group | Description |
|---|---|---|
| 7 | Steering system | Multi-function steering wheel - leather - Scratched - Smart repair |

**Damage #7:** Steering system: Multi-function steering wheel - leather - Scratched - Smart repair

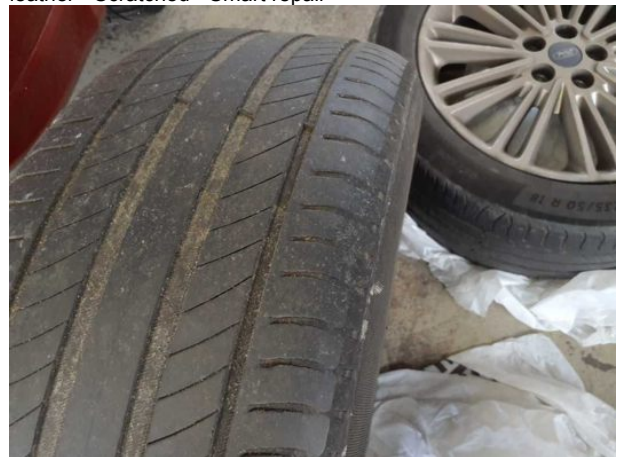
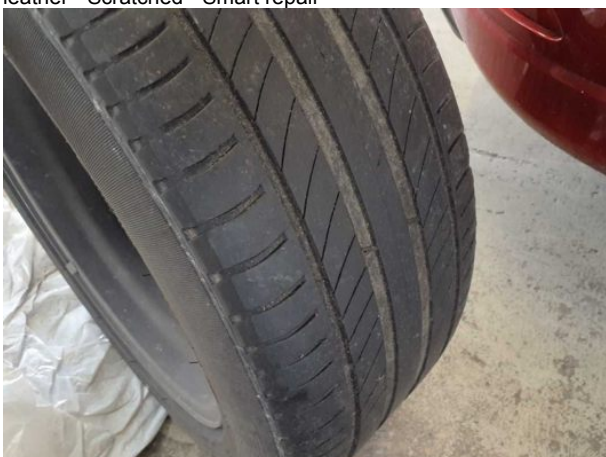
| No. | Component group | Description |
|---|---|---|
| 8 | 2nd wheel set | 2 tyres - Worn - Replace |

**Damage #8:** 2nd wheel set: 2 tyres - Worn - Replace

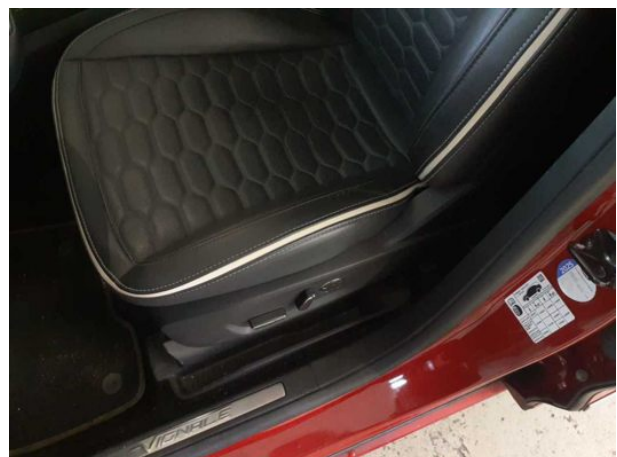
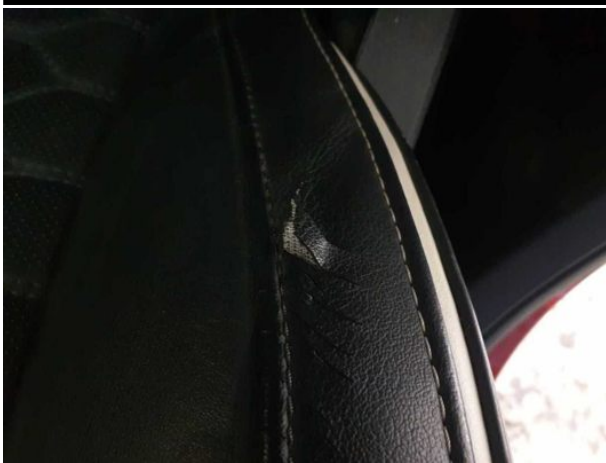
| No. | Component group | Description |
|---|---|---|
| 9 | Seat - front | Seat cover - left side - Broken / torn - Replace |

**Damage #9:** Seat - front: Seat cover - left side - Broken / torn - Replace

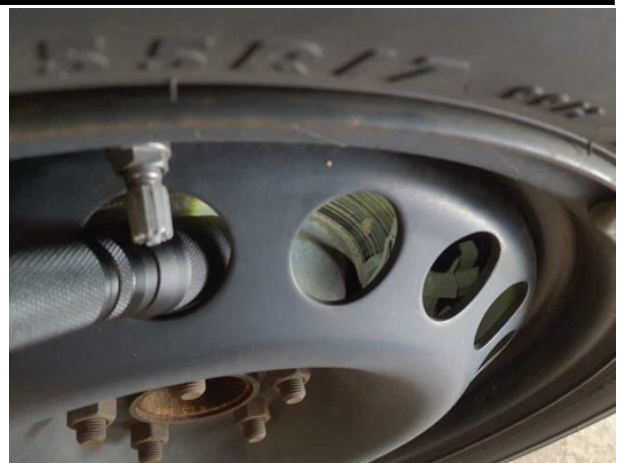
| No. | Component group | Description |
|---|---|---|
| 10 | Braking system | Brake discs and pads - rear - Worn - Replace |

**Damage #10:** Braking system: Brake discs and pads - rear - Worn - Replace

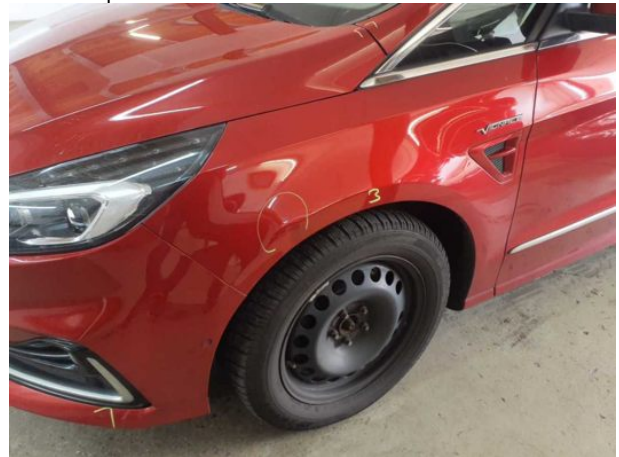
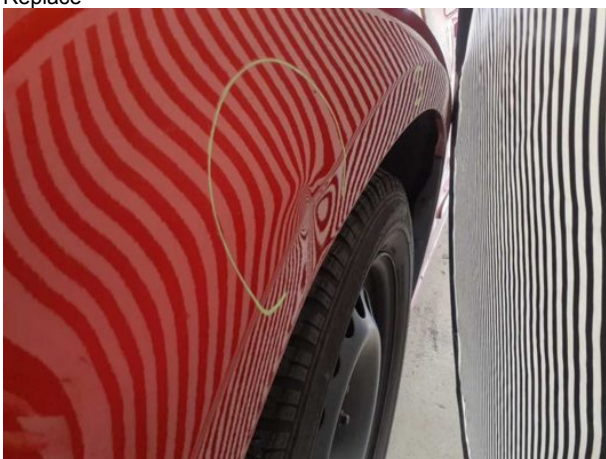
| No. | Component group | Description |
|---|---|---|
| 11 | Mudguard - left side | Mudguard - left side - dent(s) - Repair and paint |

**Damage #11:** Mudguard - left side: Mudguard - left side - dent(s) - Repair and paint

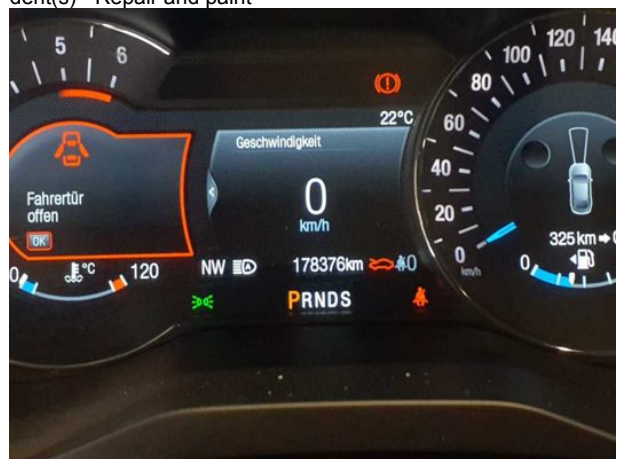
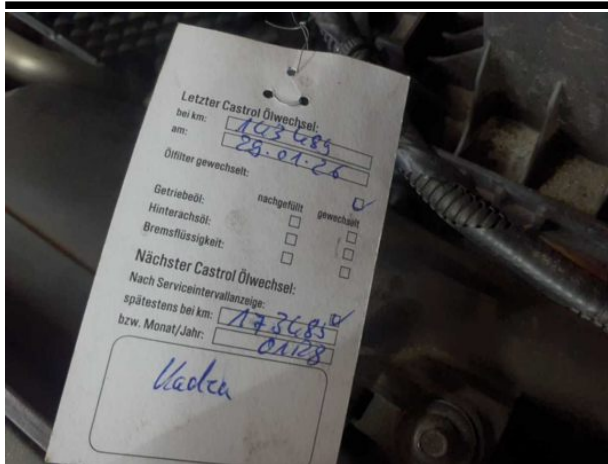
| No. | Component group | Description |
|---|---|---|
| 12 | Misc. | Inspection / maintenance - Due - Perform |

**Damage #12:** Misc.: Inspection / maintenance - Due - Perform

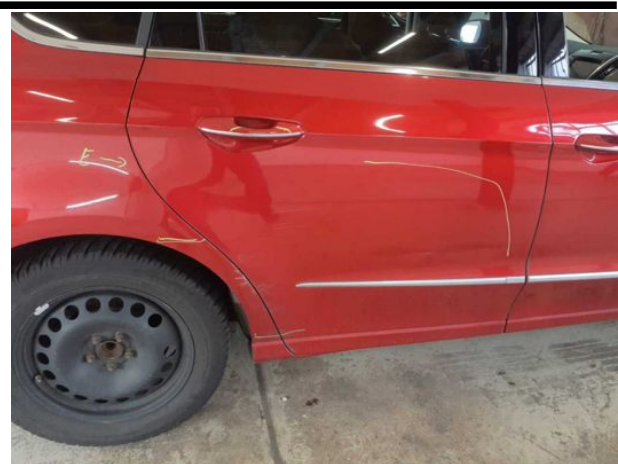
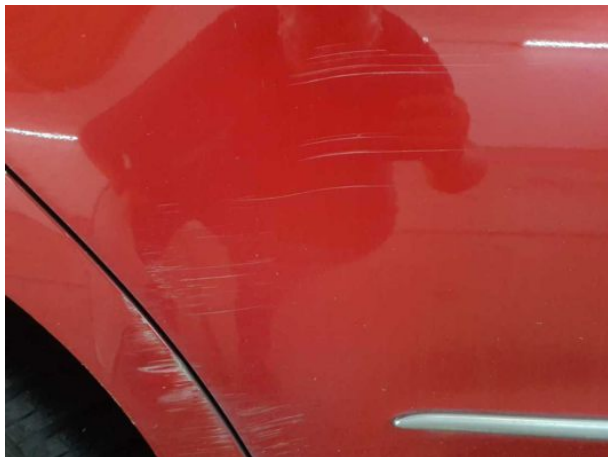
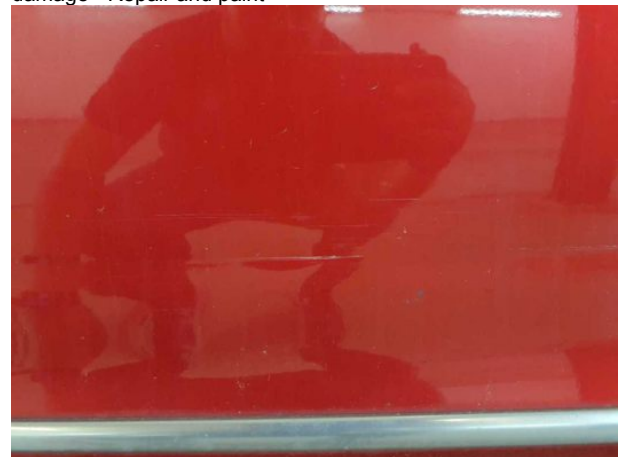
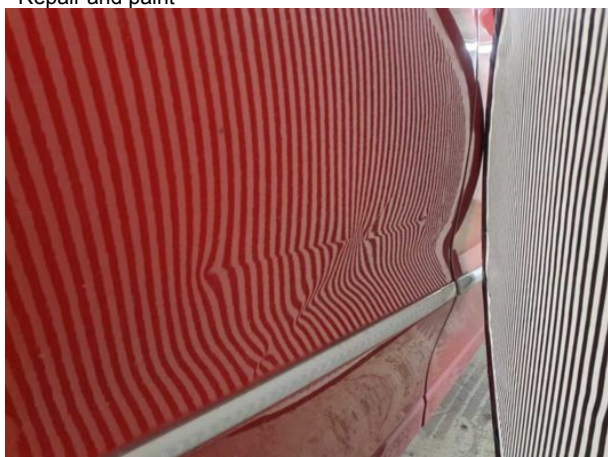
| No. | Component group | Description |
|---|---|---|
| 13 | Door - rear right side | Door - Dent / paintcoat damage - Repair and paint |

**Damage #13:** Door - rear right side: Door - Dent / paintcoat damage - Repair and paint

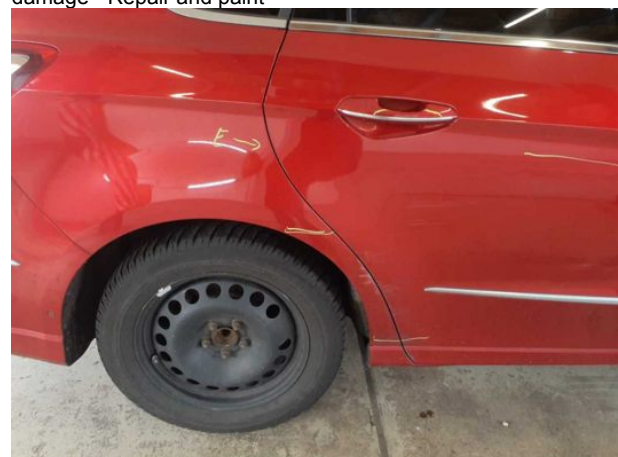
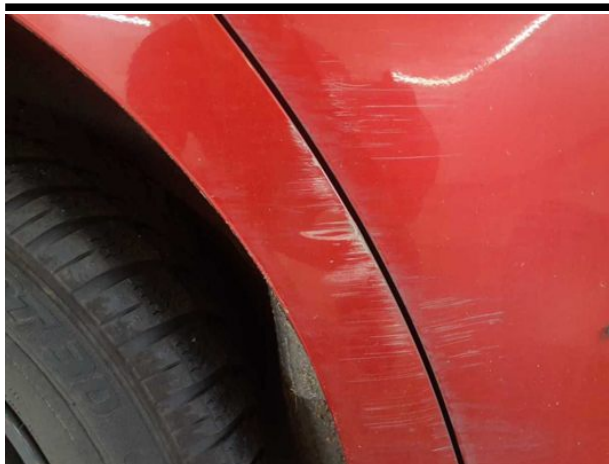
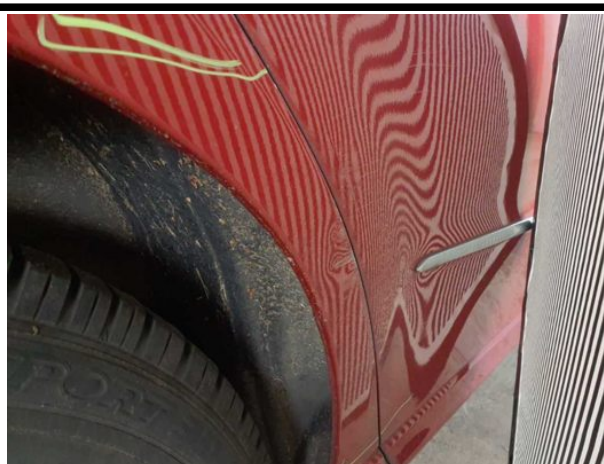
| No. | Component group | Description |
|---|---|---|
| 14 | Side panel - rear right side | Side panel - Dent / paintcoat damage - Repair and paint |

**Damage #14:** Side panel - rear right side: Side panel - Dent / paintcoat damage - Repair and paint

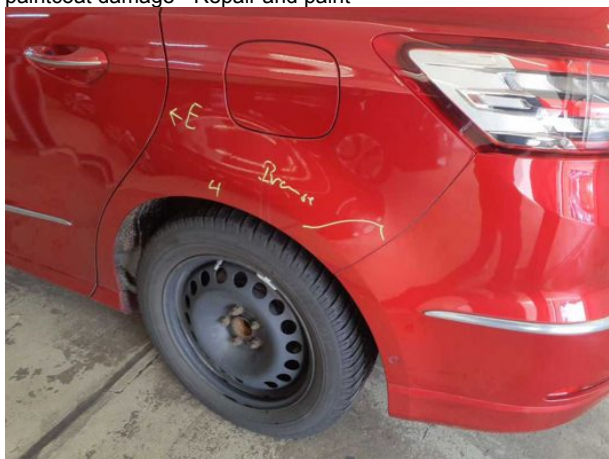
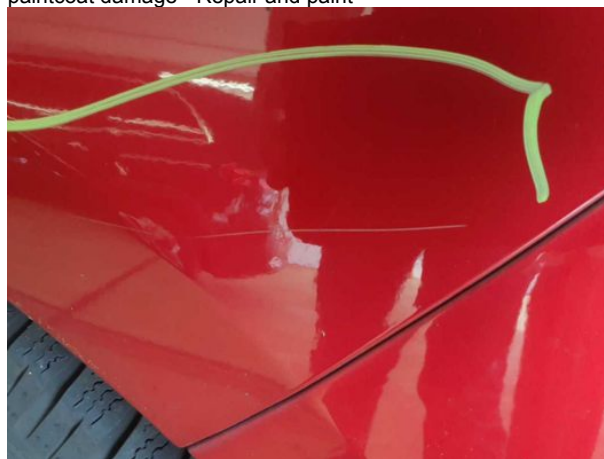
| No. | Component group | Description |
|---|---|---|
| 15 | Side panel - rear left side | Side panel - Scratch(es) - Paint |

**Damage #15:** Side panel - rear left side: Side panel - Scratch(es) - Paint

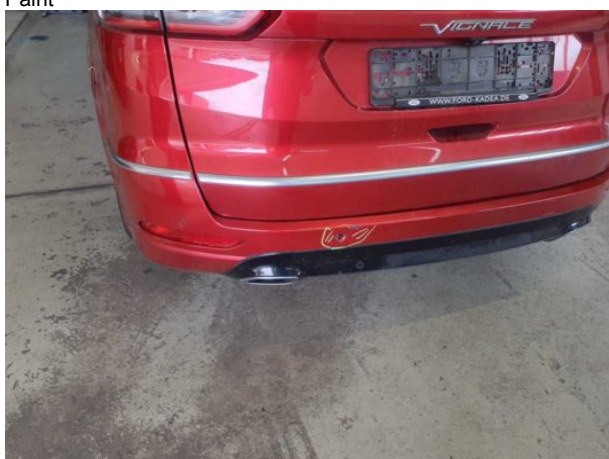
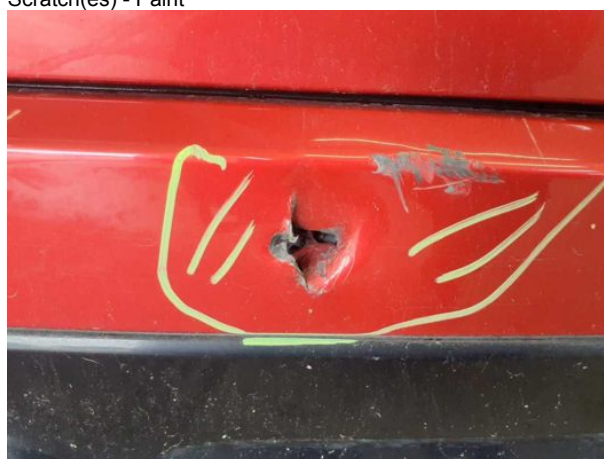
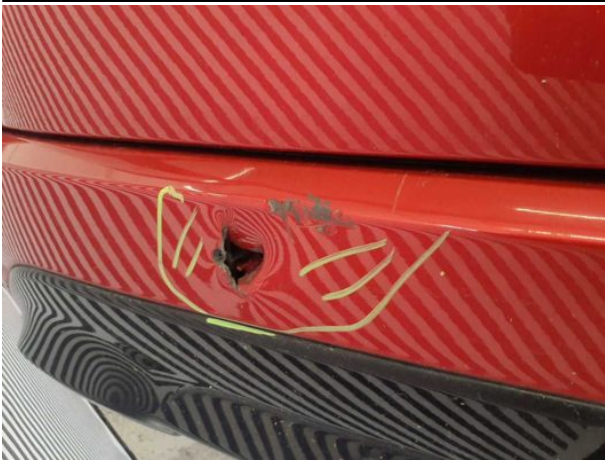
| No. | Component group | Description |
|---|---|---|
| 16 | Rear bumper | Rear bumper - Broken / torn - Replace |

**Damage #16:** Rear bumper: Rear bumper - Broken / torn - Replace
