[REDACTED] 01

Informazioni Veicolo

Marca:		Targa:	
Cambio:		Colore esterno:	Nero
Modello:	01	N. Telaio:	L6TCX2E70NE013045
Carburante:	Ibrido plug-in	Potenza:	
Versione:		Data di immatricolazione	13/12/2022
Chilometraggio:	50654 km	Numero di porte:	5

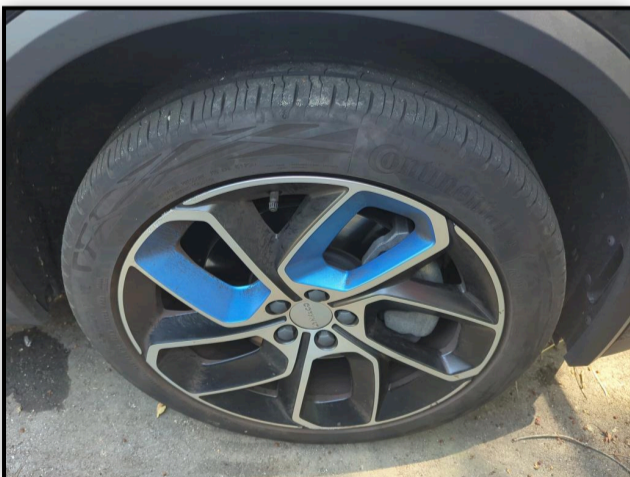
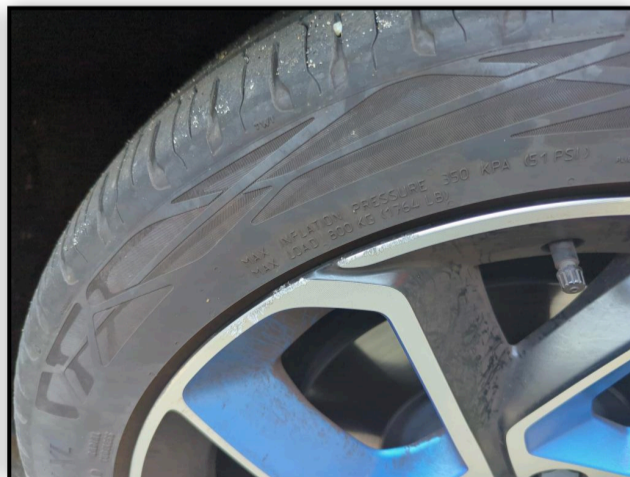
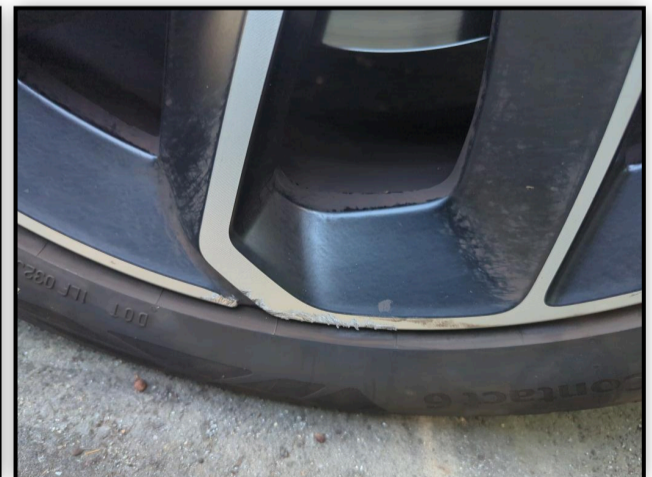
Cerchio lega bicolore / policromo ant. Dx

Graffiature

Riparare / sostituire (somma forfettaria)

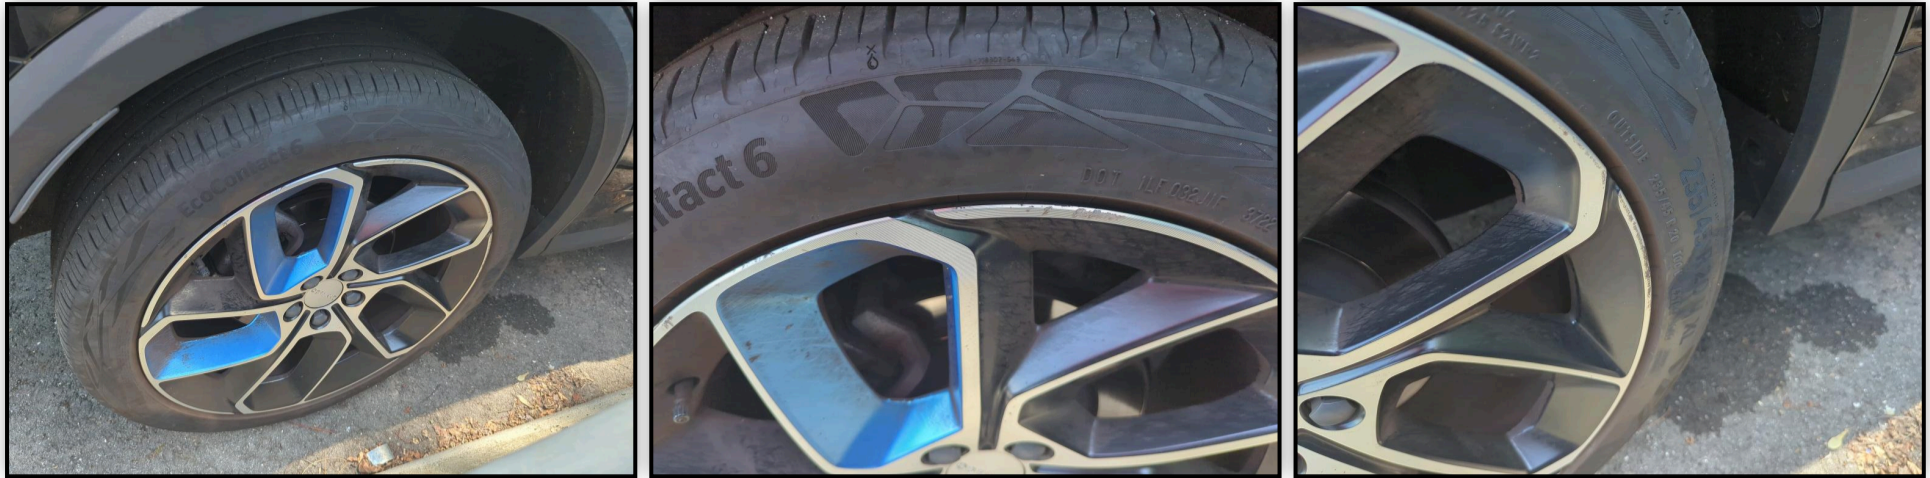
Cerchio lega bicolore / policromo post. Dx

Graffiature

Riparare / sostituire (somma forfettaria)

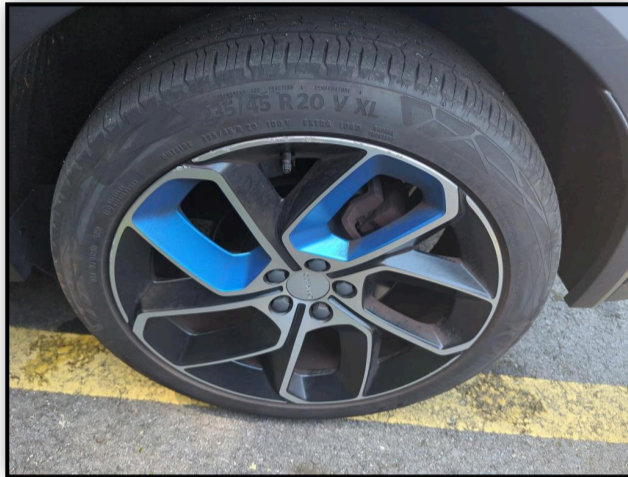
**Cerchio lega bicolore / policromo post. Sx**

Graffiature

Riparare / sostituire (somma forfettaria)

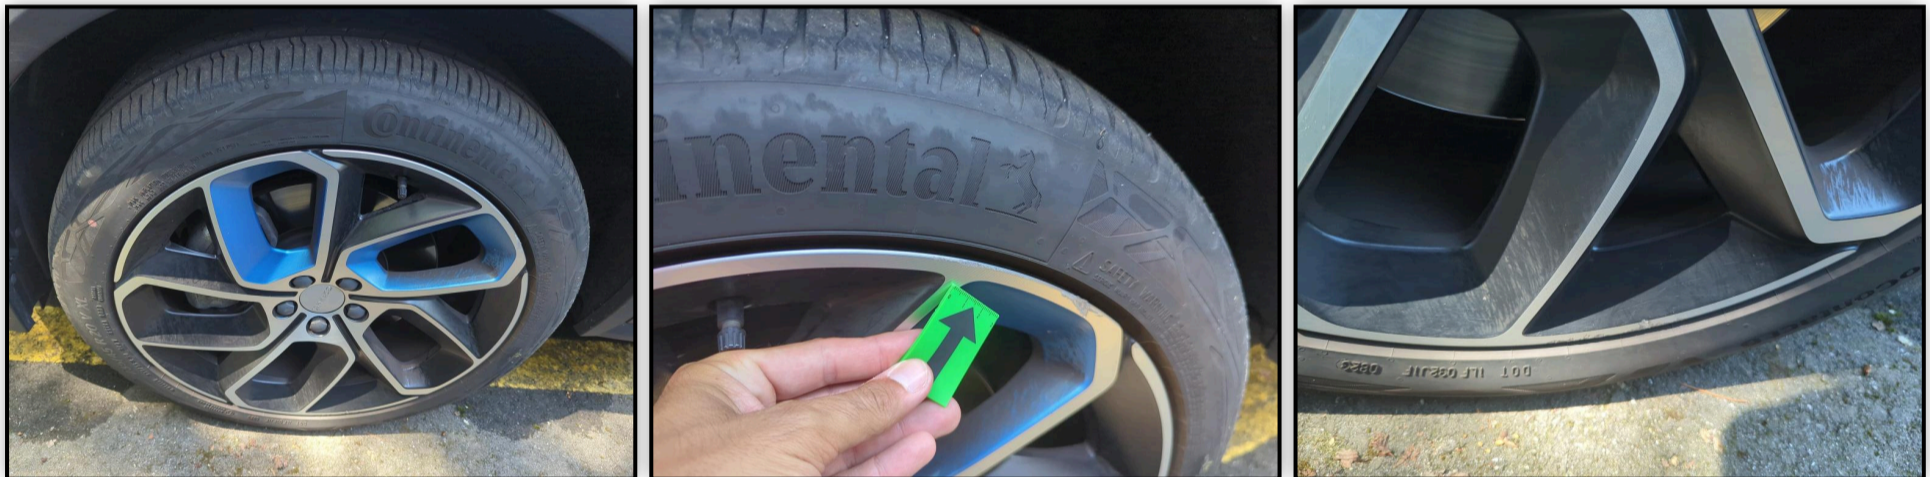
**Cerchio lega bicolore / policromo ant. Sx**

Graffiature

Riparare / sostituire (somma forfettaria)

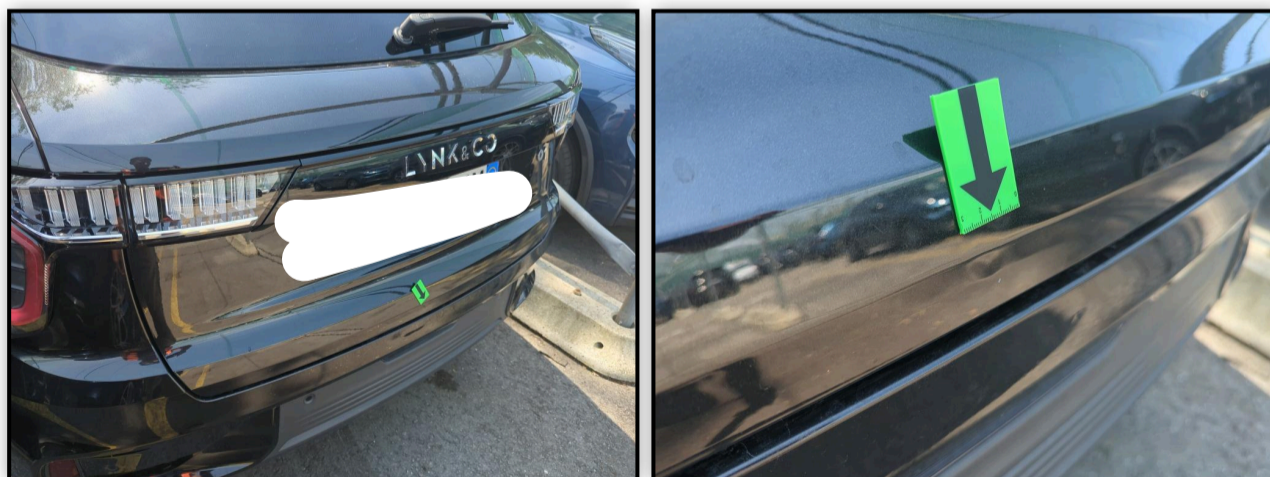
**Cofano Post.**

Ammaccatura e graffio

Riparare e dipingere

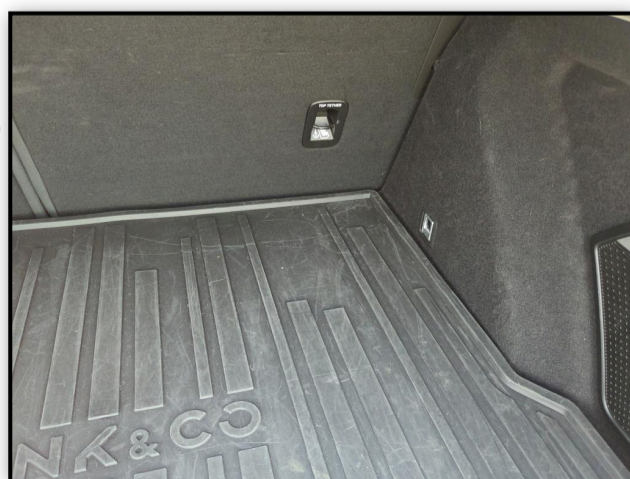
**Kit di riparazione pneumatici**

Mancanza

Riparare / sostituire (somma forfettaria)

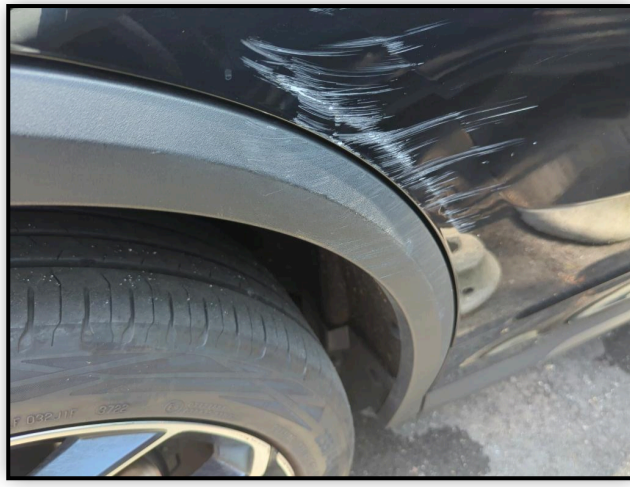
Modanatura arco passaruota post. Dx

Graffiature
Sostituire
Ruote

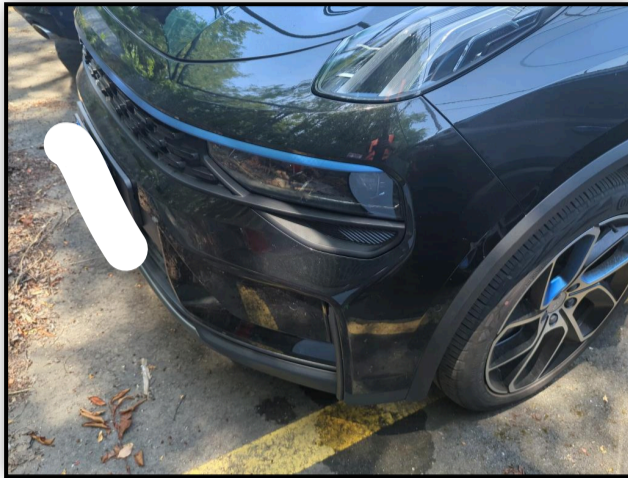
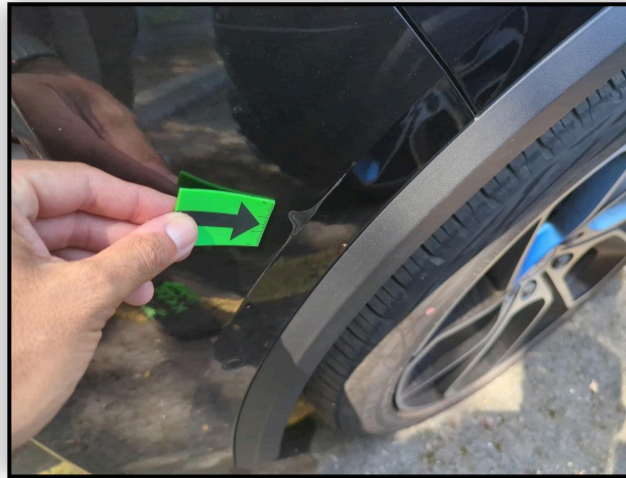
**Paraurti ant.**

Graffiature
Verniciatura
Davanti

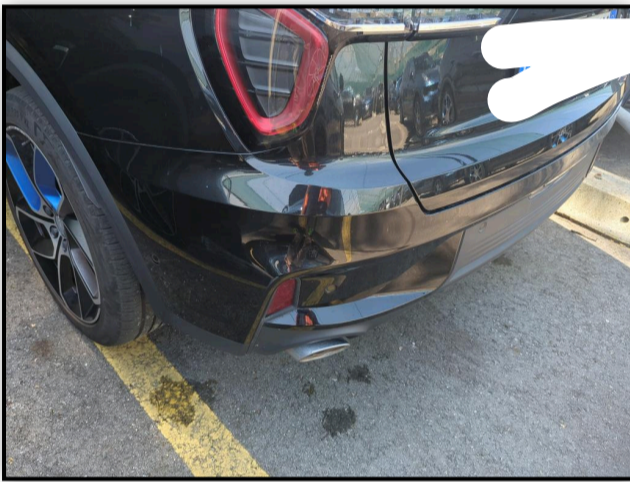
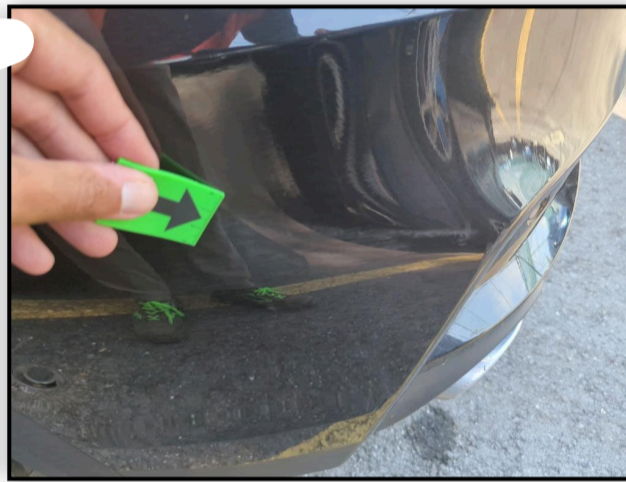
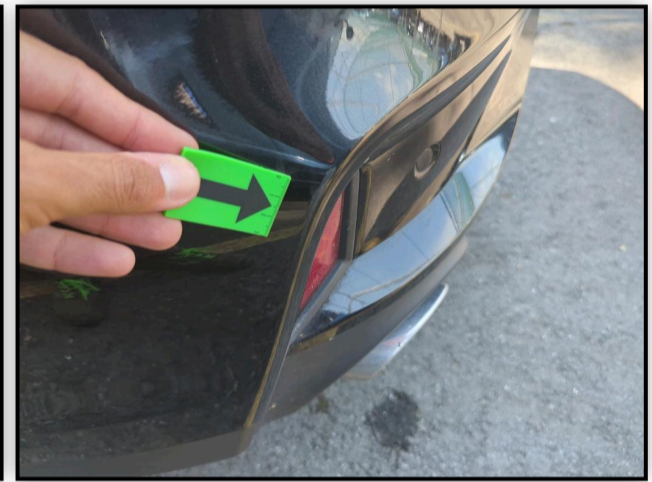
**Paraurti post.**

Graffiature
Verniciatura
Dietro/posteriore

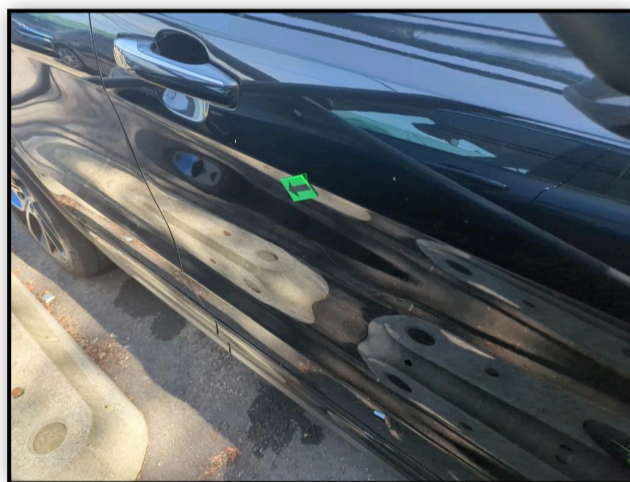
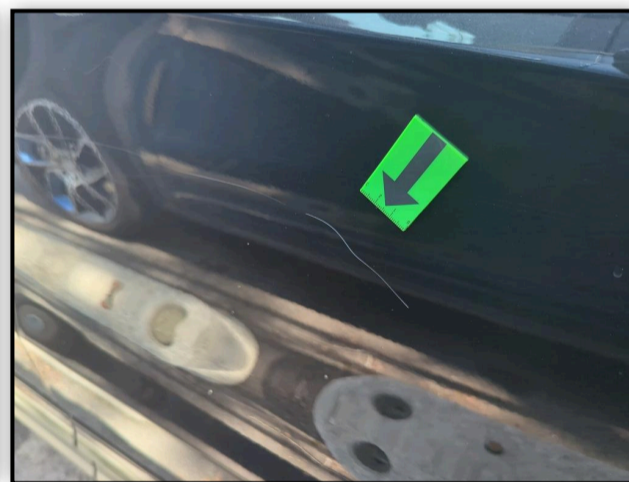
**Porta ant. Dx**

Ammaccatura e graffio
Riparare e dipingere
Destra

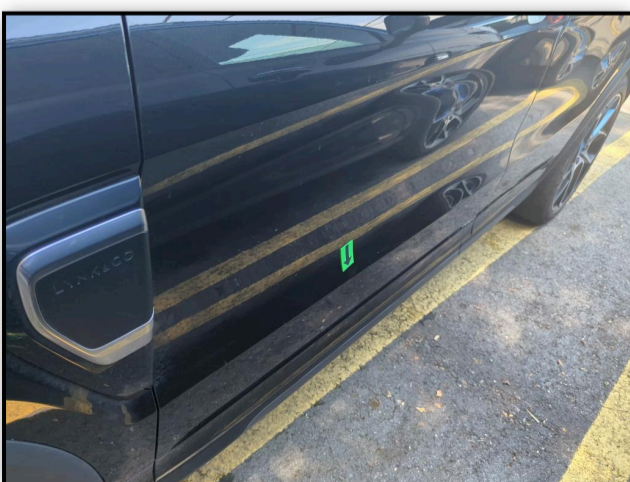
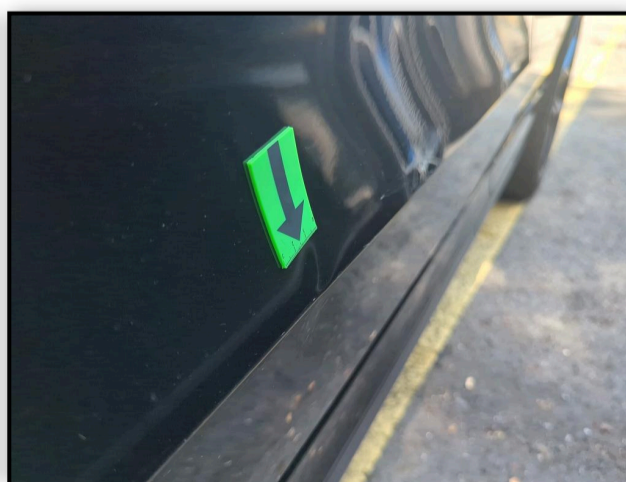
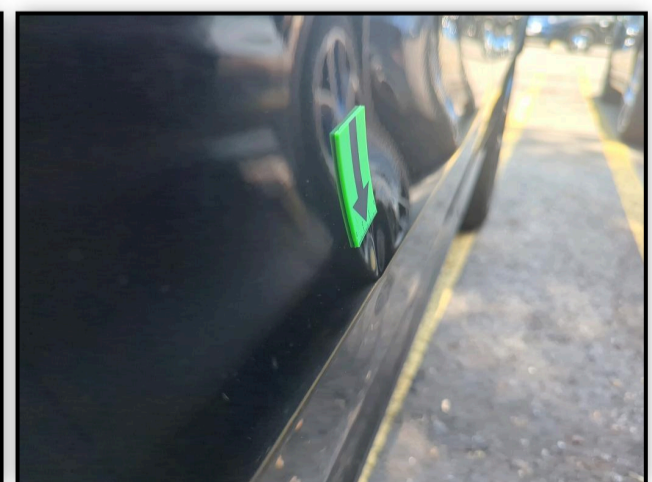
**Porta ant. Sx**

Ammaccatura
Riparare e dipingere
Sinistra

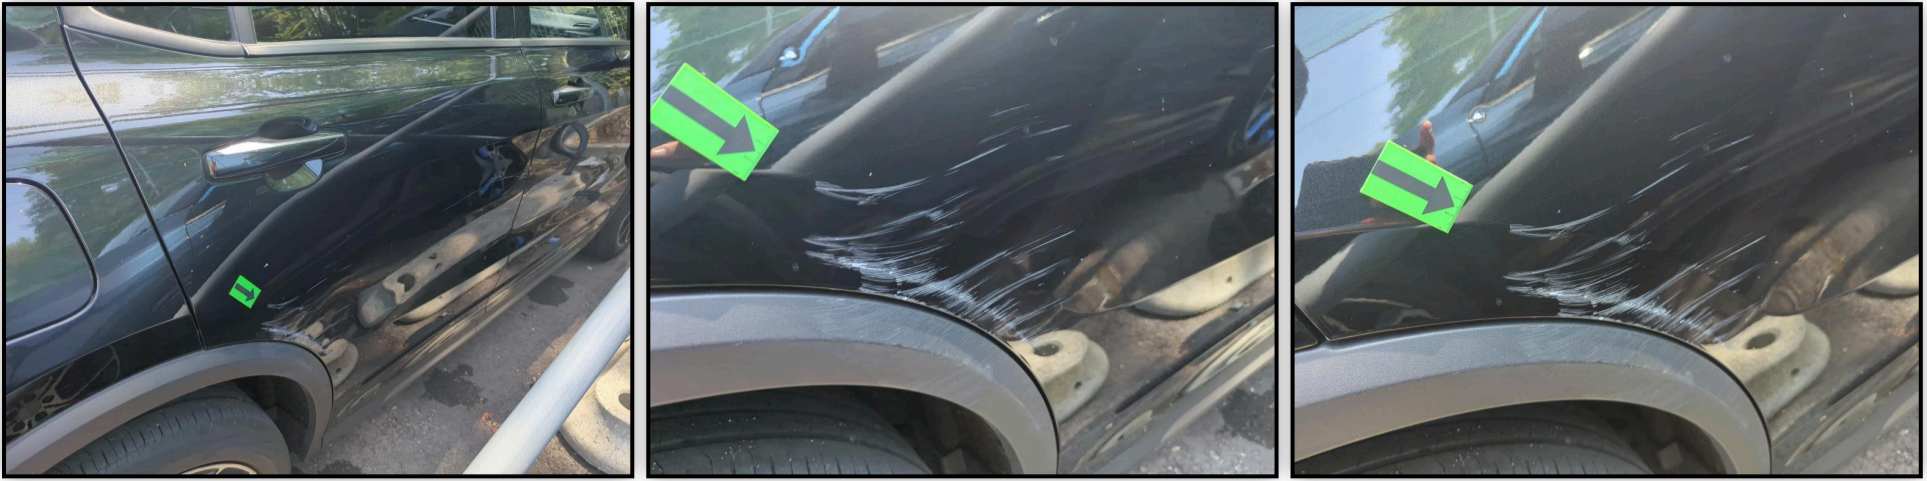
Porta post. Dx

Ammaccatura e graffio

Riparare e dipingere

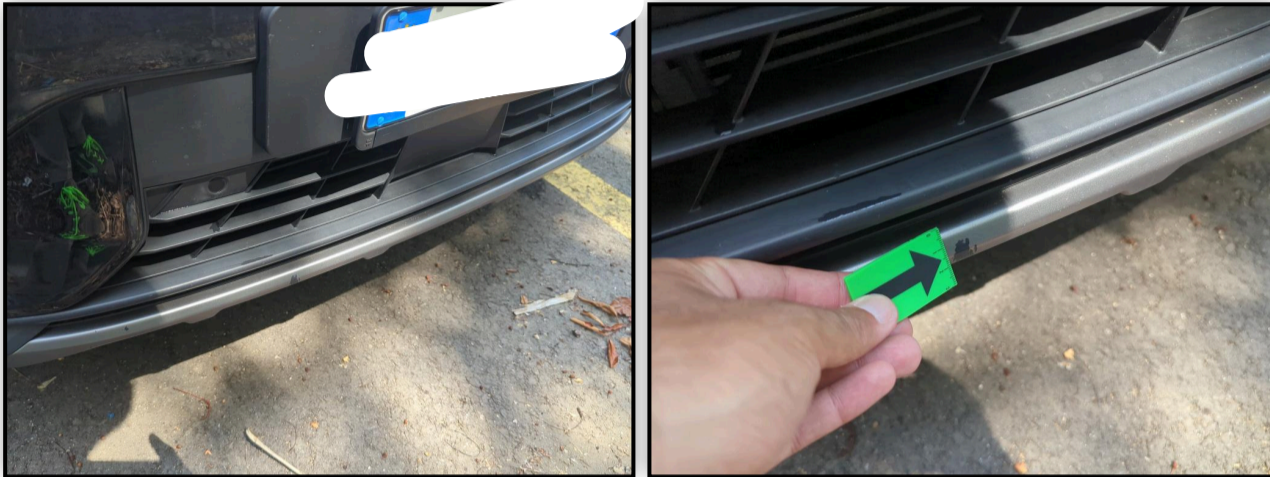
**Spoiler paraurti ant.**

Graffiature

Verniciatura
