**» Übersicht**

| <b>Berichts-Nr:</b> | 10064597 |

| <b>Hersteller:</b> | Volkswagen |
| <b>Modell:</b> | Tiguan |

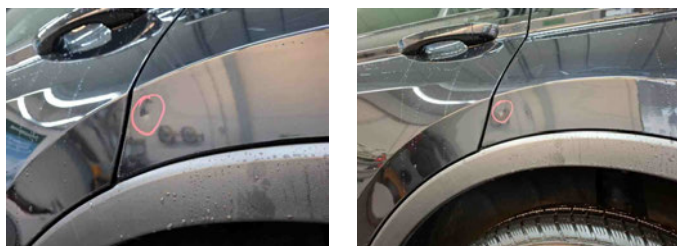
| Nr | Bauteil | Schadensbeschreibung | Reparaturempfehlung |
|---|---|---|---|
| 3 | Kotflügel hinten links | Delle(n) | Akzeptabel (Gebrauchsspur) |

## 3 - Kotflügel hinten links - Delle(n) - Akzeptabel (Gebrauchsspur)

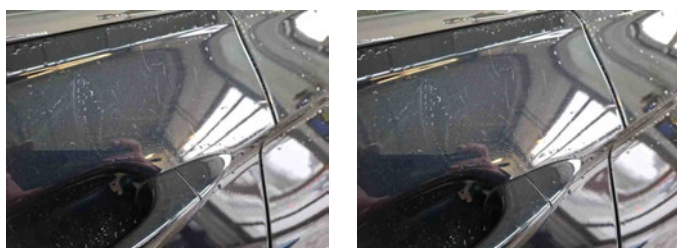
| Nr | Bauteil | Schadensbeschreibung | Reparaturempfehlung |
|---|---|---|---|
| 4 | Tür hinten links | Kratzer | Akzeptabel (Gebrauchsspur) |

## 4 - Tür hinten links - Kratzer - Akzeptabel (Gebrauchsspur)

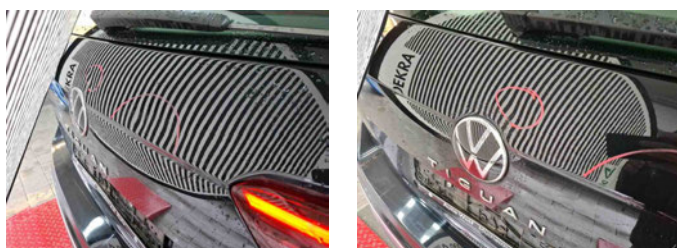
| Nr | Bauteil | Schadensbeschreibung | Reparaturempfehlung |
|---|---|---|---|
| 5 | Heckklappe | Delle(n) | Akzeptabel (Gebrauchsspur) |

## 5 - Heckklappe - Delle(n) - Akzeptabel (Gebrauchsspur)

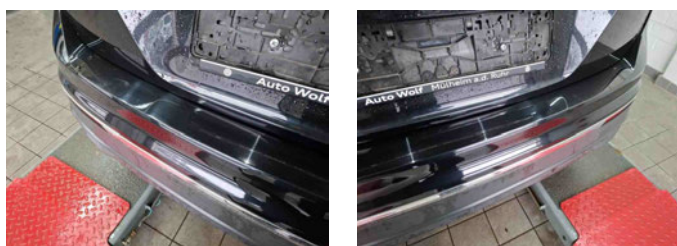
| Nr | Bauteil | Schadensbeschreibung | Reparaturempfehlung |
|---|---|---|---|
| 6 | Ladekante | Kratzer | Akzeptabel (Gebrauchsspur) |

## 6 - Ladekante - Kratzer - Akzeptabel (Gebrauchsspur)

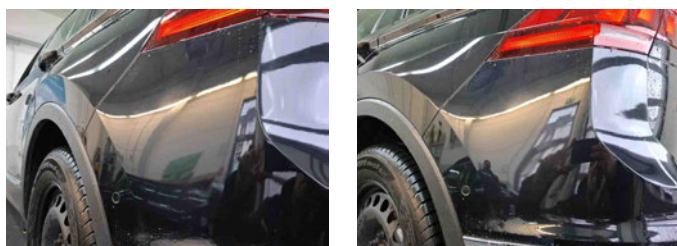
| Nr | Bauteil | Schadensbeschreibung | Reparaturempfehlung |
|---|---|---|---|
| 7 | Stoßfänger hinten | Anhaftung | Akzeptabel (Gebrauchsspur) |

## 7 - Stoßfänger hinten - Anhaftung - Akzeptabel (Gebrauchsspur)
