Fahrzeug: **FORD Transit Connect T200 L1 1,5 EcoBlue 55kW Basis Kasten-Lieferwagen4-türig
1499 ccm 75 PS / 55 KW Diesel 6-Gang Manuell**

Zustandsbericht

Kunde :	Allane SE HCBE	Amtl. Kennzeichen :	FD-RS 6355
Berichtsnummer :	0000000923717-DE968		
Referenznummer:	31197183

Ford Transit Connect (CHC)(2013->) Kasten

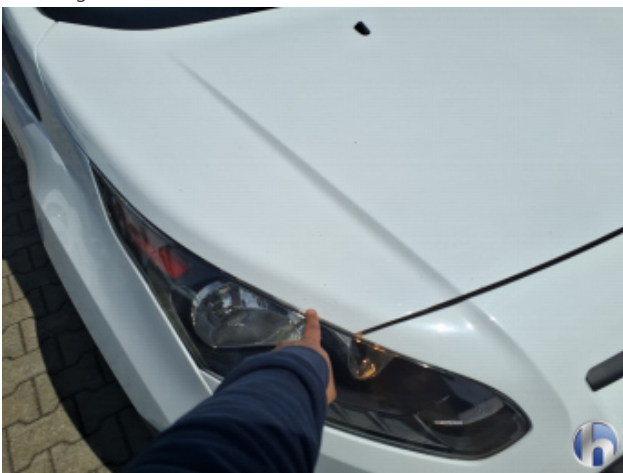
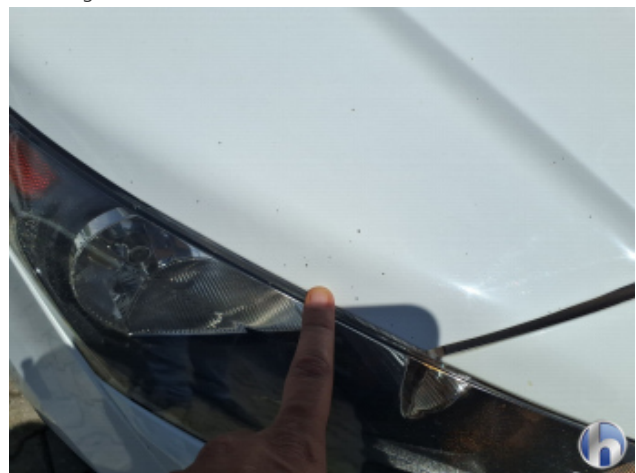
1. Motorhaube
Steinschlag - Lackieren

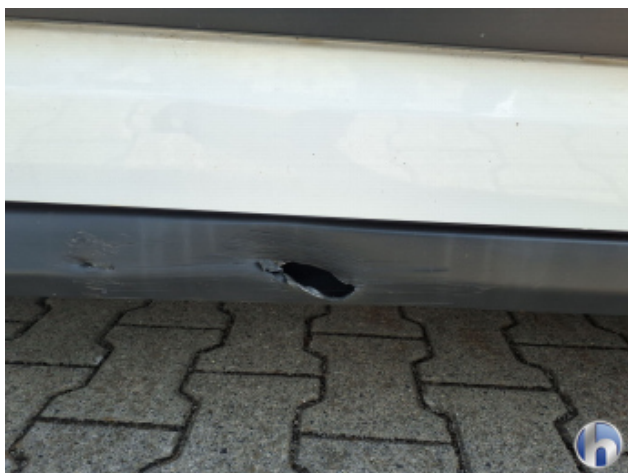
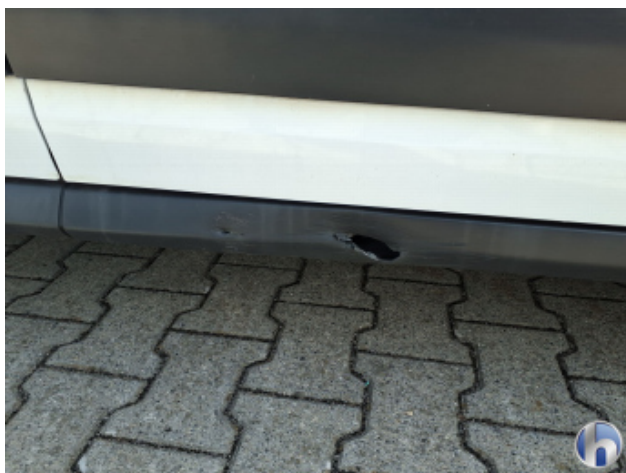
Durchgeführte Technikprüfung	
Klimaanlage:	Die Klimaanlage konnte bei der Besichtigung nur eingeschränkt geprüft werden.
Lichtanlage:	Die Lichtanlage konnte zum Besichtigungszeitpunkt nur eingeschränkt geprüft werden.
Sonnendach/ Verdeck:	Nicht vorhanden
Sitzheizung:	Nicht vorhanden
Bremsanlage:	Die Bremsanlage wurde durch eine Inaugenscheinnahme geprüft.
Motorlauf:	Die Überprüfung des Motorlaufs war nur eingeschränkt möglich. Dabei wurden keine akustischen bzw. visuellen Auffälligkeiten festgestellt.
Hinweis:	*Serviceintervall nach Herstellervorgaben bei Wartung 11.10.2022 überzogen (12 Monate / 30.000 km) Wertminderung sowie Verlust der Herstellergarantie und jeglicher Kulanz möglich. Kostenerweiterung möglich, Begutachtung Schaden Schweller im montierten Zustand.

2. Schweller - Rechts
Unfallschaden - Erneuern

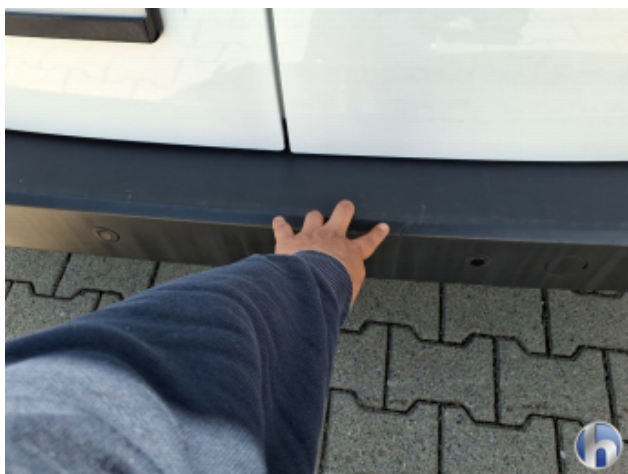
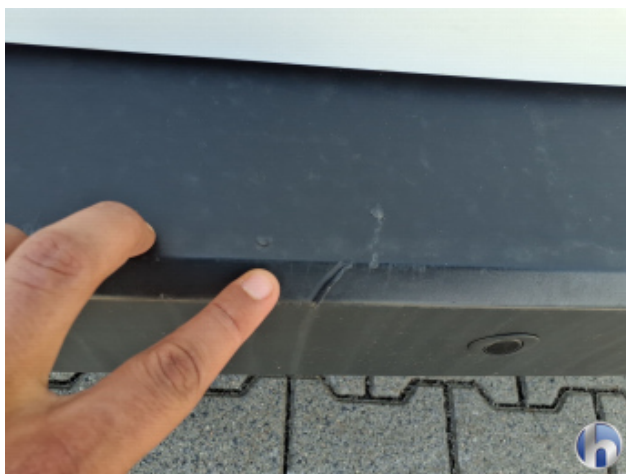
3. Stoßfänger Hinten
Riss - Erneuern

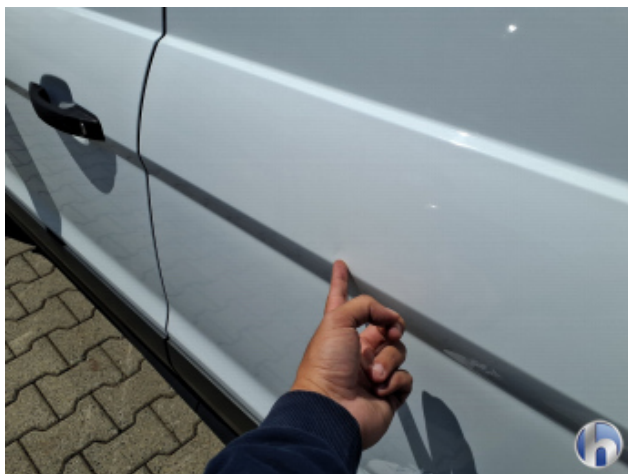
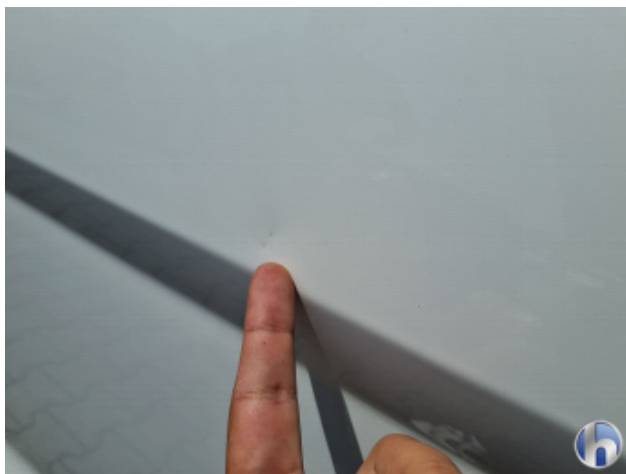
4. Tür Hinten - Links
Verdellt - Sanft Instandsetzen

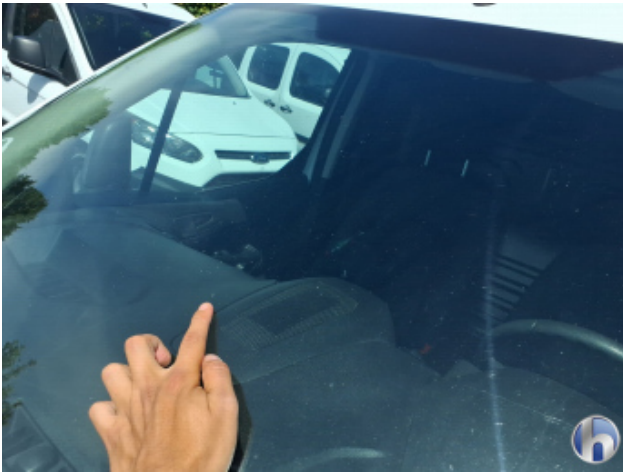
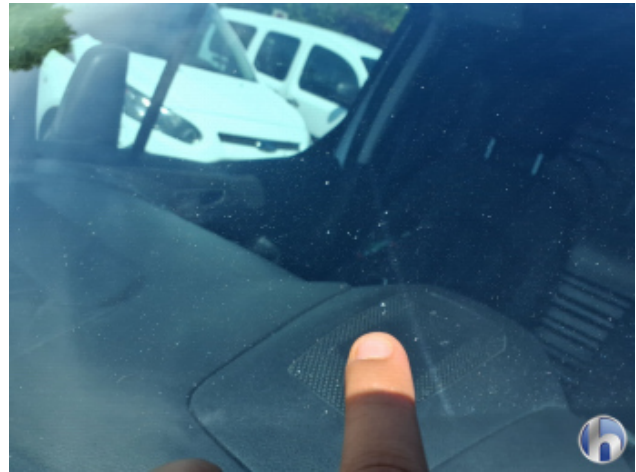
5. Windschutzscheibe
Gebrauchsspuren - Ohne Reparatur

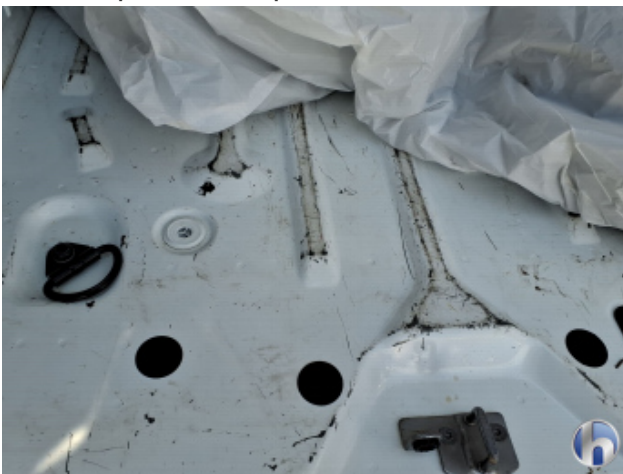
7. Laderaumboden
Kratzer - Smart Repair
