## Fahrzeugbeschreibung

**Fahrzeug:** **BMW i4 eDrive40 Schräghecklimousine 5-türig 0 ccm 340 PS / 250 KW Elektrisch Automatik**

## Zustandsbericht

Besichtigungsdatum: 22.07.2026  
**Protokollnummer: 46679814**  
Anlieferungsdatum: 22.07.2026

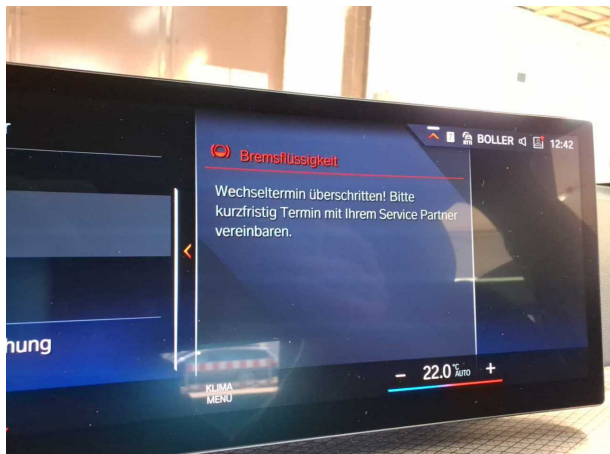
| Nr. | Bauteilgruppe | Beschreibung |
|---|---|---|
| 1 | Bremsanlage | Bremsflüssigkeit - fällig - erneuern |

**Beschädigung #1:** Bremsanlage: Bremsflüssigkeit - fällig - erneuern

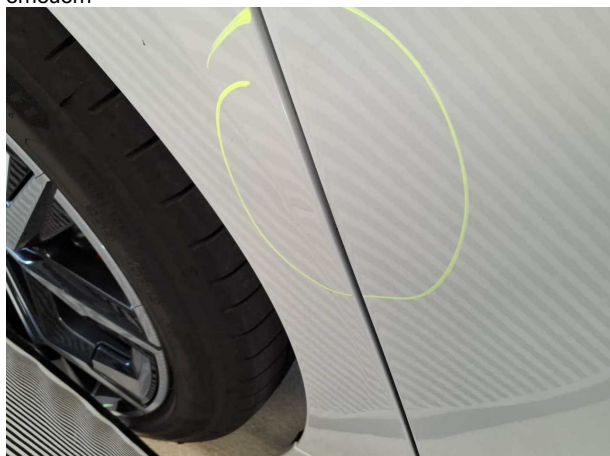
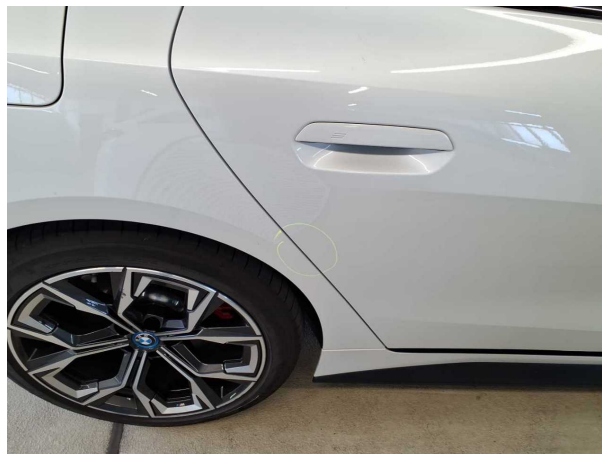
| Nr. | Bauteilgruppe | Beschreibung |
|---|---|---|
| 2 | Seitenwand rechts | Seitenwand - Delle(n) - sanft instandsetzen |

**Beschädigung #2:** Seitenwand rechts: Seitenwand - Delle(n) - sanft instandsetzen

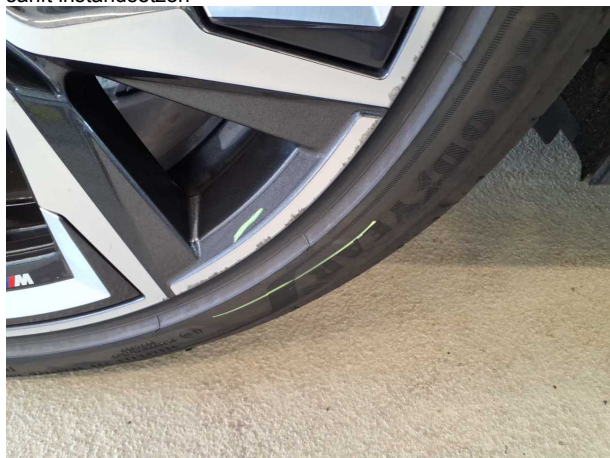
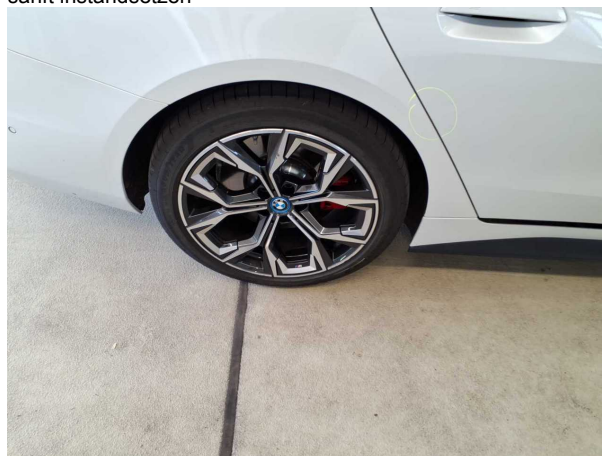
| Nr. | Bauteilgruppe | Beschreibung |
|---|---|---|
| 3 | Rad/Reifen | Leichtmetallfelge hinten rechts - verkratzt / verschürft - Wertminderung |

**Beschädigung #3:** Rad/Reifen: Leichtmetallfelge hinten rechts - verkratzt / verschürft - Wertminderung

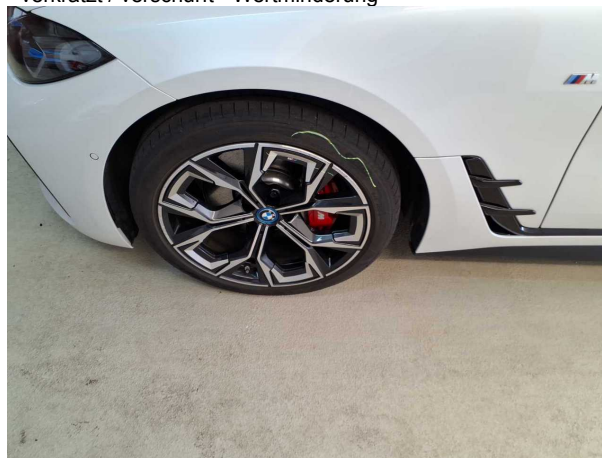
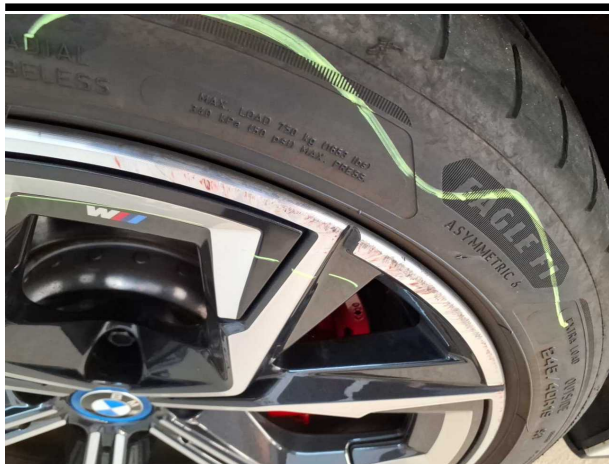
| Nr. | Bauteilgruppe | Beschreibung |
|---|---|---|
| 4 | Rad/Reifen | Leichtmetallfelge vorn links - verkratzt / verschürft - Wertminderung |

**Beschädigung #4:** Rad/Reifen: Leichtmetallfelge vorn links - verkratzt / verschürft - Wertminderung

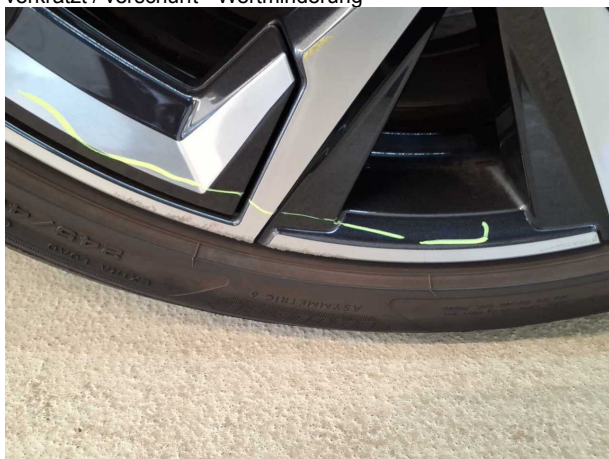
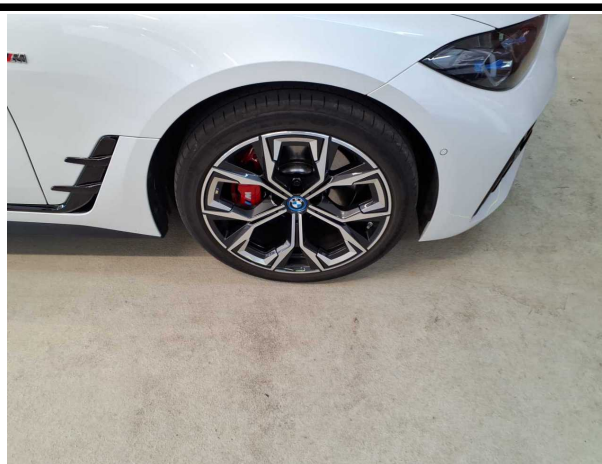
| Nr. | Bauteilgruppe | Beschreibung |
|---|---|---|
| 5 | Rad/Reifen | Leichtmetallfelge vorn rechts - verkratzt / verschürft - Wertminderung |

**Beschädigung #5:** Rad/Reifen: Leichtmetallfelge vorn rechts - verkratzt / verschürft - Wertminderung

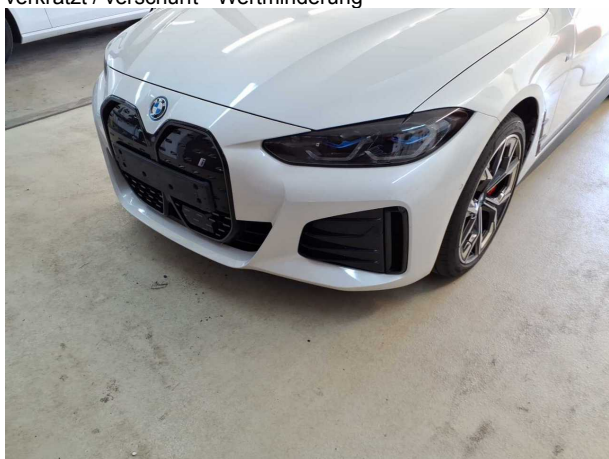
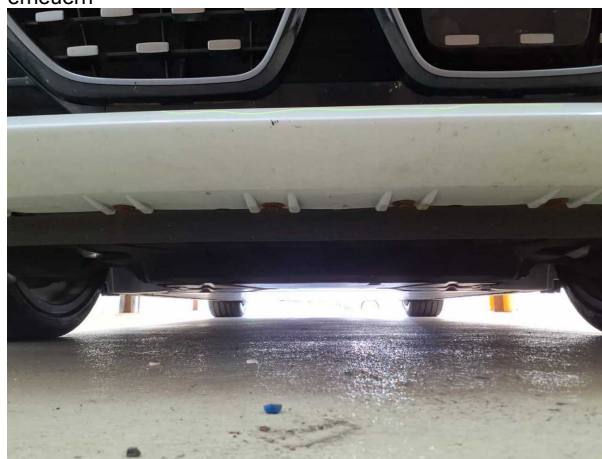
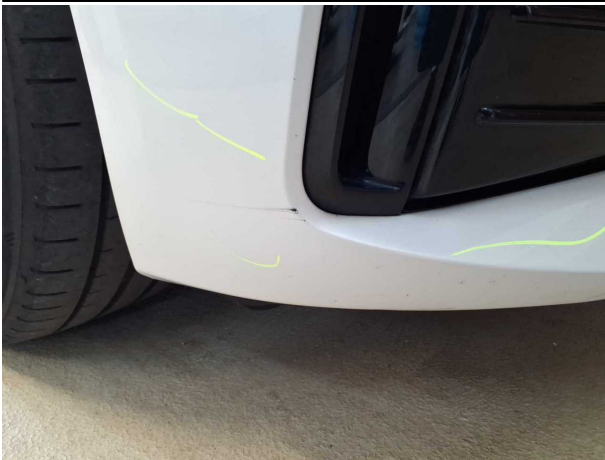
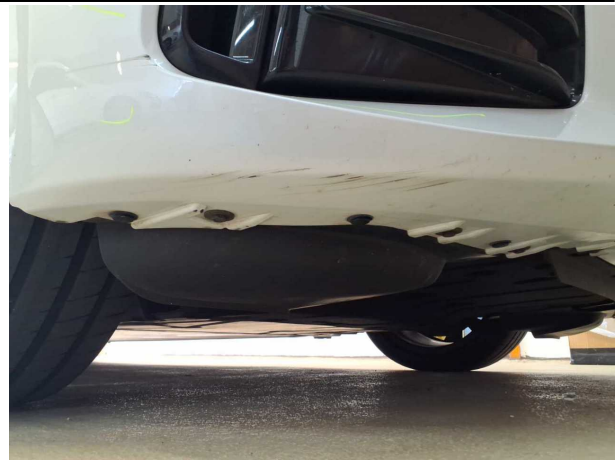
| Nr. | Bauteilgruppe | Beschreibung |
|---|---|---|
| 7 | Stoßfänger vorn | Stoßfänger vorn - verkratzt / verschürft - instandsetzen und lackieren |

**Beschädigung #7:** Stossfänger vorn: Stossfänger vorn - verkratzt / verschürft - instandsetzen und lackieren

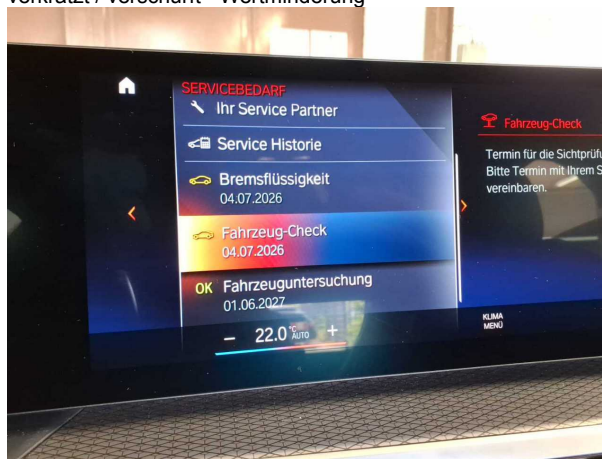
| Nr. | Bauteilgruppe | Beschreibung |
|---|---|---|
| 6 | Sonstiges | Inspektion/Wartung - fällig - erneuern |

**Beschädigung #6:** Sonstiges: Inspektion/Wartung - fällig - erneuern

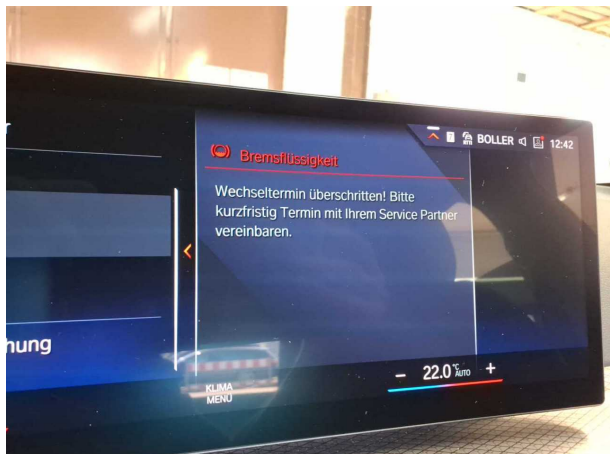
| No. | Component group | Description |
|---|---|---|
| 1 | Braking system | Brake fluid - Due - Replace |

**Damage #1:** Braking system: Brake fluid - Due - Replace

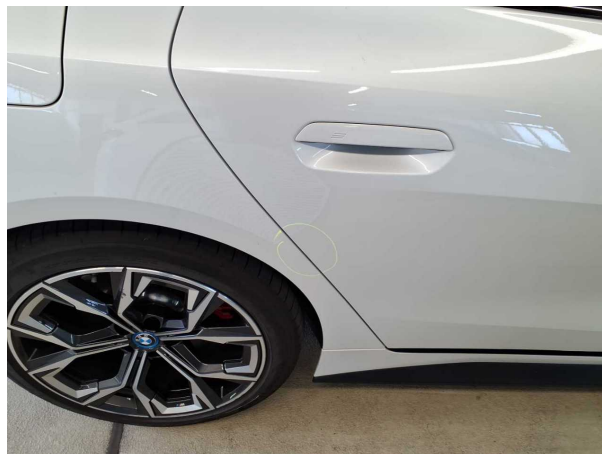
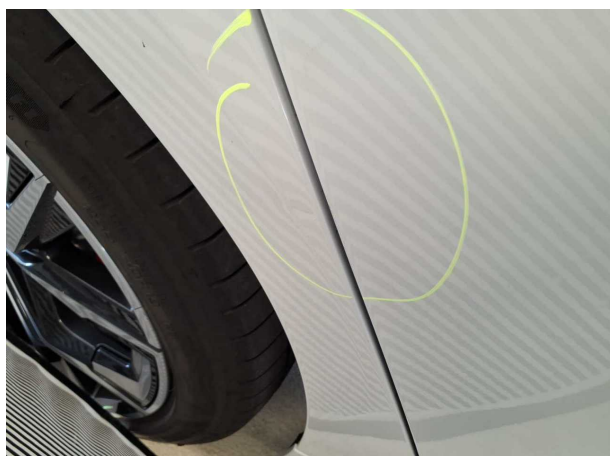
| No. | Component group | Description |
|---|---|---|
| 2 | Side panel - rear right side | Side panel - dent(s) - Smooth repair work |

**Damage #2:** Side panel - rear right side: Side panel - dent(s) - Smooth repair work

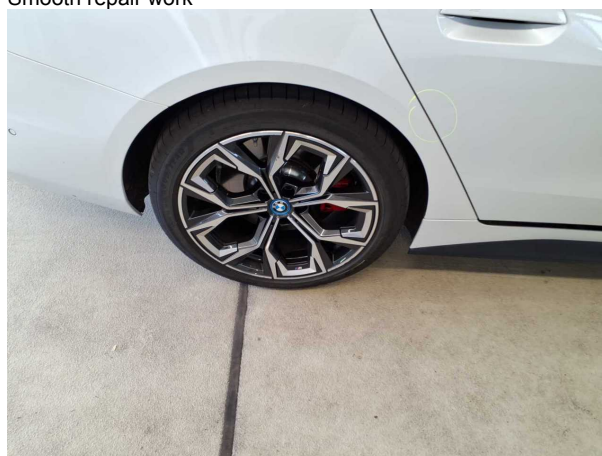
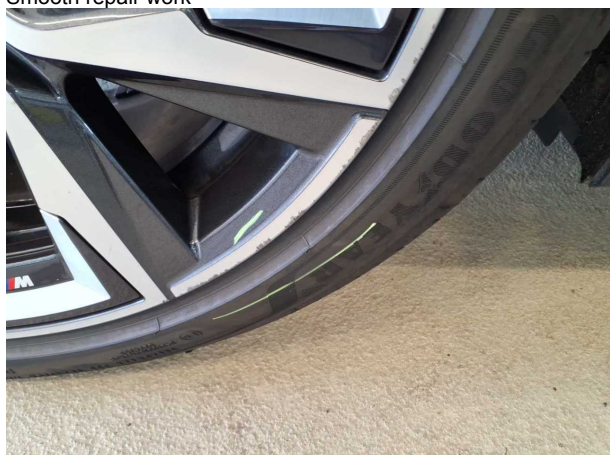
| No. | Component group | Description |
|---|---|---|
| 3 | Wheel / tyres | Alloy rim - rear right side - Scratched - Loss in value |

**Damage #3:** Wheel / tyres: Alloy rim - rear right side - Scratched - Loss in value

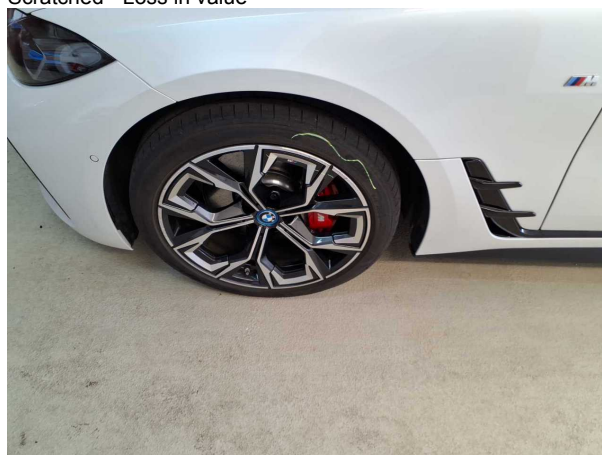
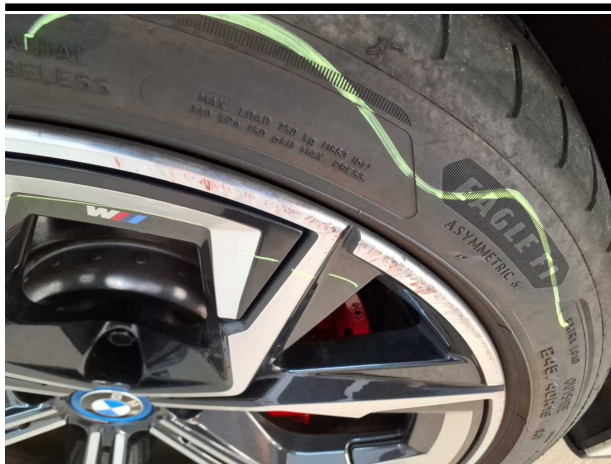
| No. | Component group | Description |
|---|---|---|
| 4 | Wheel / tyres | Alloy rim - front left side - Scratched - Loss in value |

**Damage #4:** Wheel / tyres: Alloy rim - front left side - Scratched - Loss in value

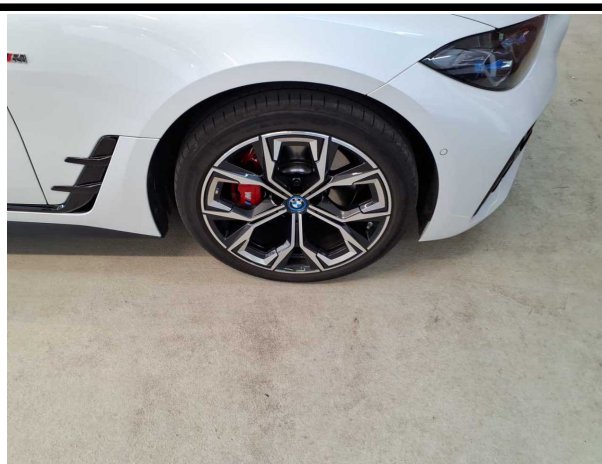
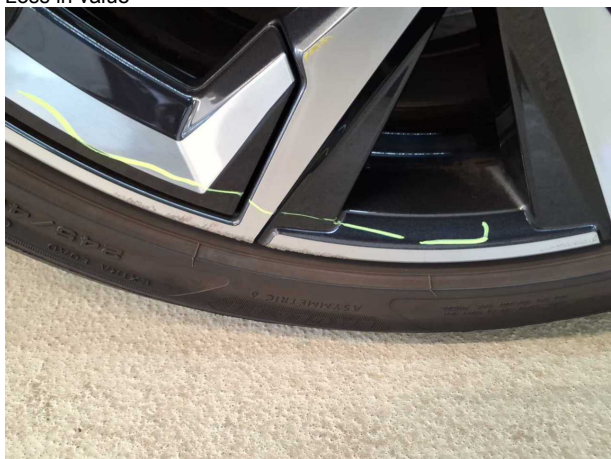
| No. | Component group | Description |
|---|---|---|
| 5 | Wheel / tyres | Alloy rim - front right side - Scratched - Loss in value |

**Damage #5:** Wheel / tyres: Alloy rim - front right side - Scratched - Loss in value

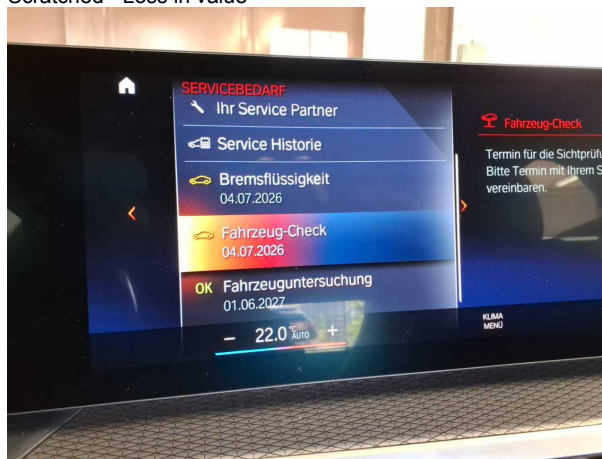
| No. | Component group | Description |
|---|---|---|
| 6 | Misc. | Inspection / maintenance - Due - Replace |

**Damage #6:** Misc.: Inspection / maintenance - Due - Replace

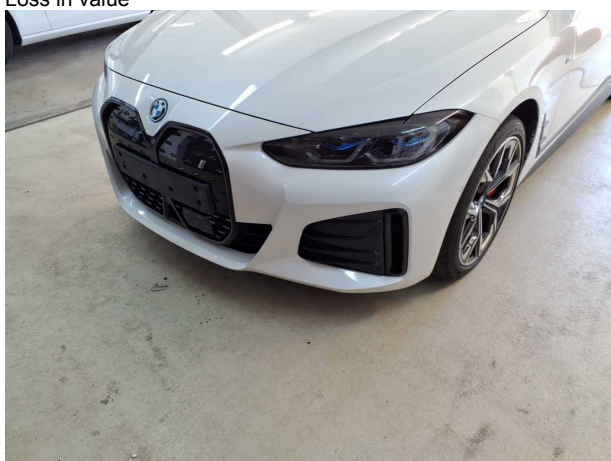
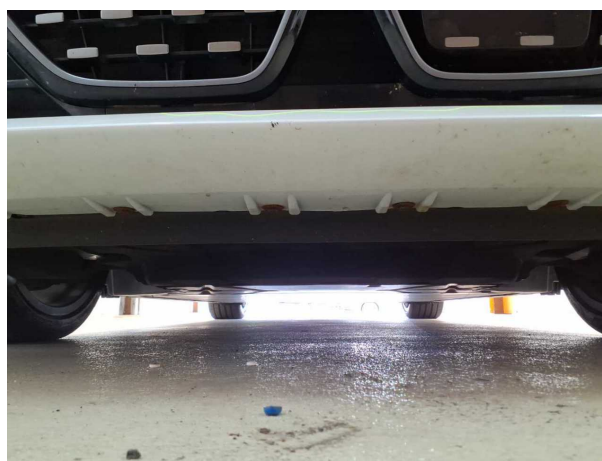
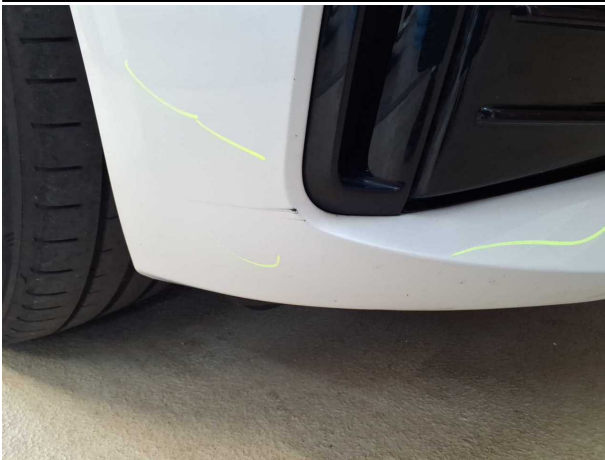
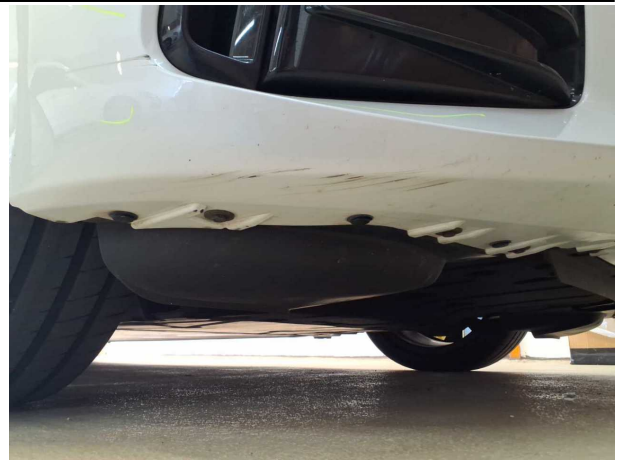
| No. | Component group | Description |
|---|---|---|
| 7 | Front bumper | Front bumper - Scratched - Repair and paint |

**Damage #7:** Front bumper: Front bumper - Scratched - Repair and paint
