YV1ZWK5VDN2479125

Zustandsbericht

TÜV SÜD Auto Service GmbH **Besichtigungsort**
Römeräcker 1 SAP Walldorf
76351 Linkenheim - Hochstetten 69190 Walldorf

Besichtigungsdatum: 04.05.2026
Protokollnummer: 45260318
Anlieferungsdatum: 04.05.2026

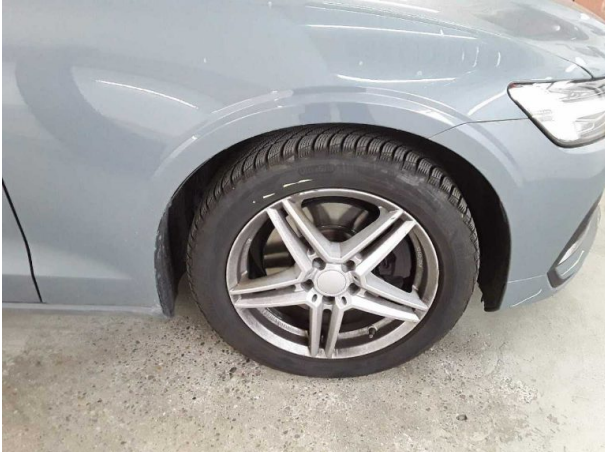
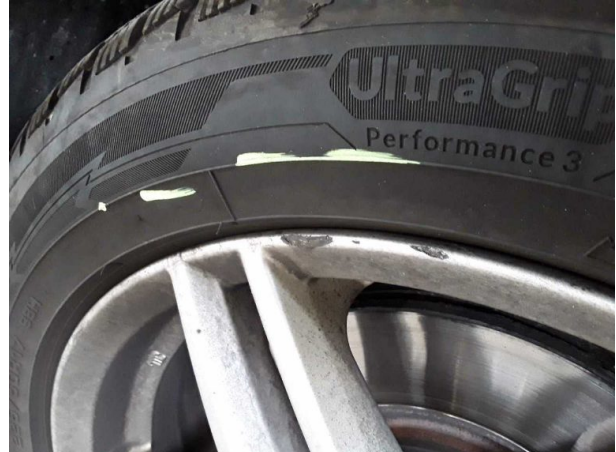
Beschädigung #1: Rad/Reifen: Leichtmetallfelge vorn rechts - verkratzt / verschürft - kein Abzug

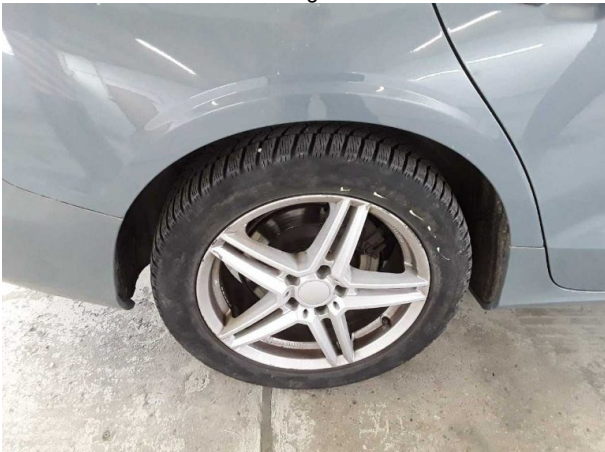
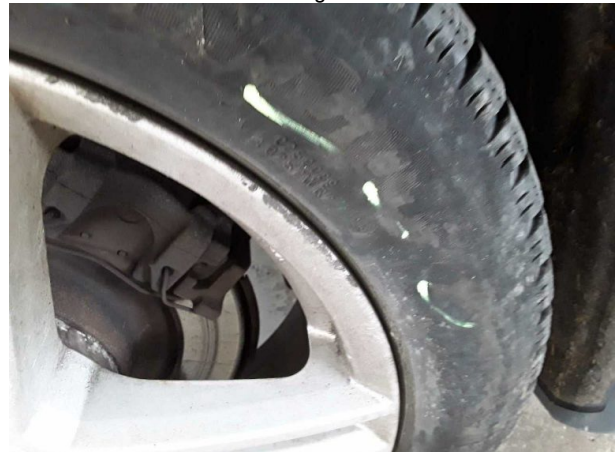
Beschädigung #2: Rad/Reifen: Leichtmetallfelge hinten rechts - verkratzt / verschürft - kein Abzug

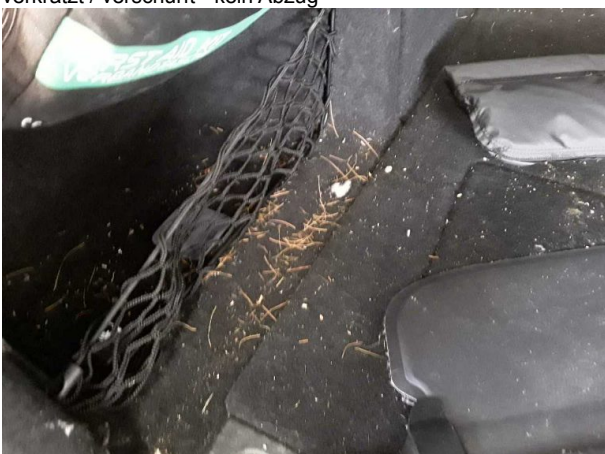
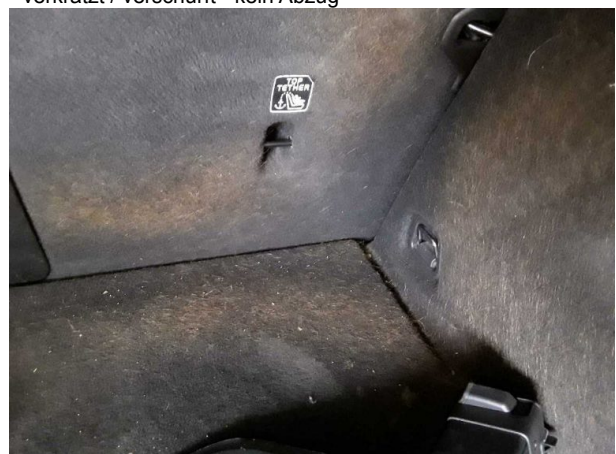
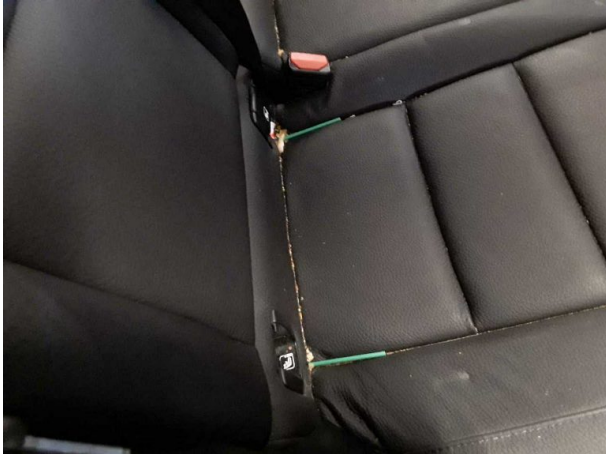
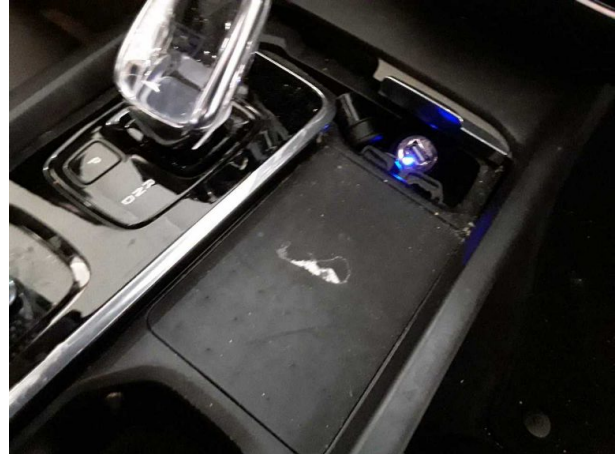
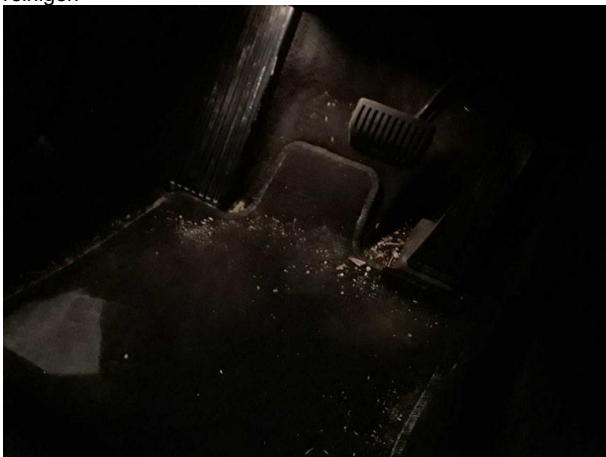
Beschädigung #3: Interieur: Innenraum (stark) - verschmutzt - reinigen

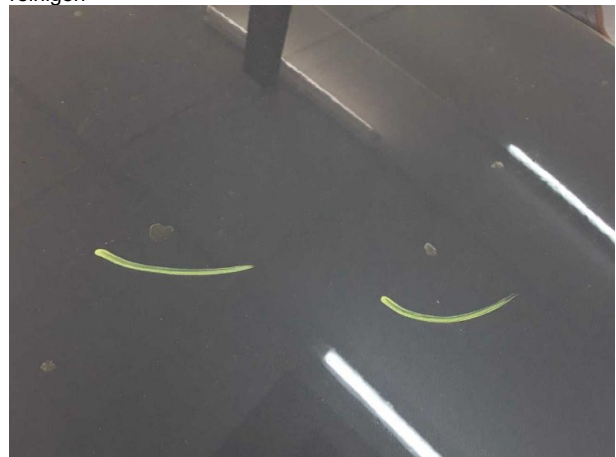
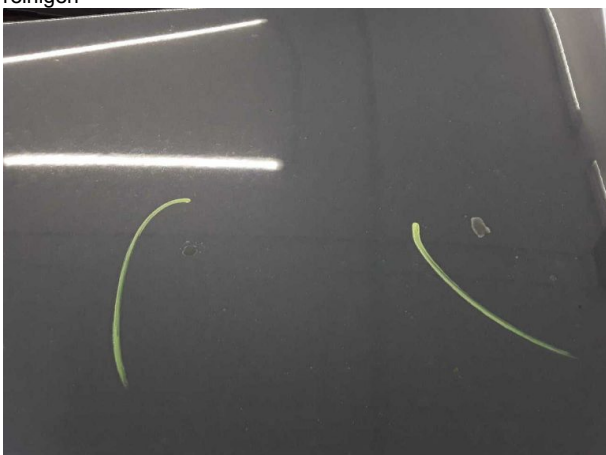
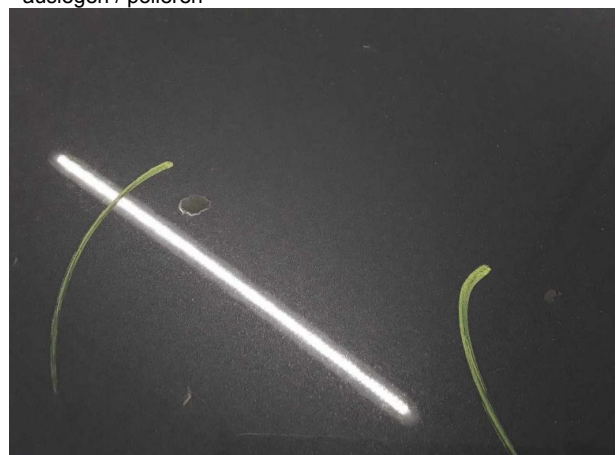
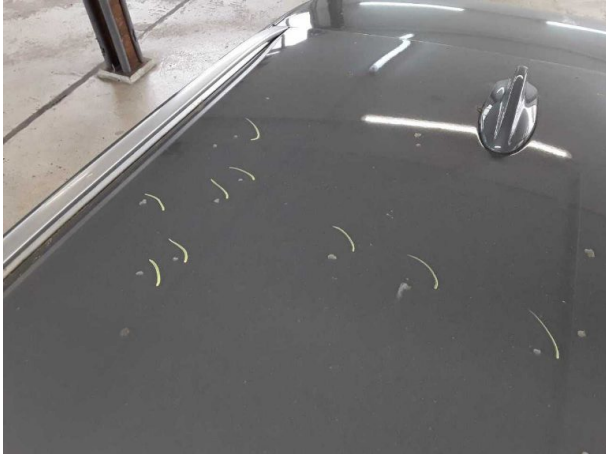
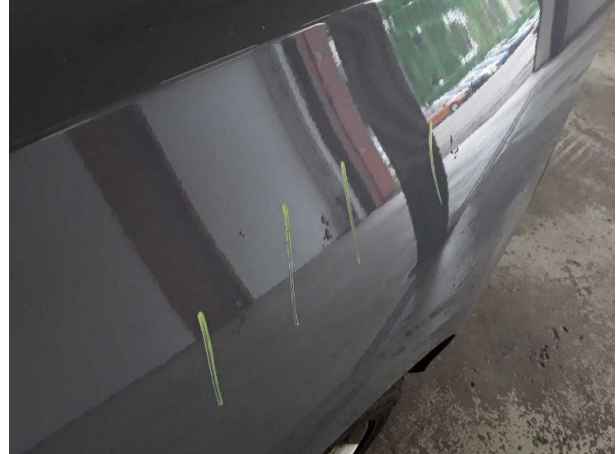
Beschädigung #4: Karosserie: Karosserie (Harz) - Lackman... - auslegen / polieren

Beschädigung #4: Karosserie: Karosserie (Harz) - Lackmangel - auslegen / polieren

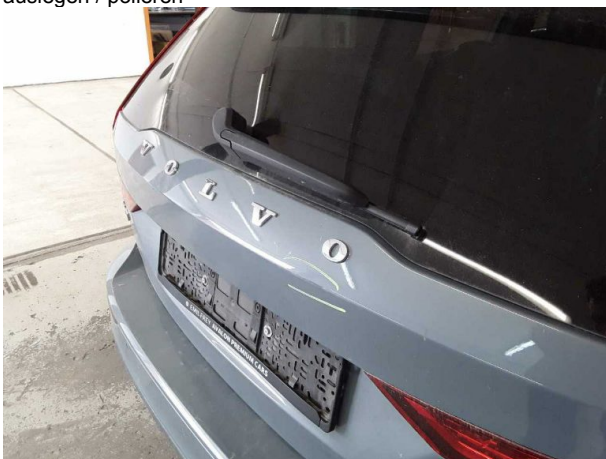
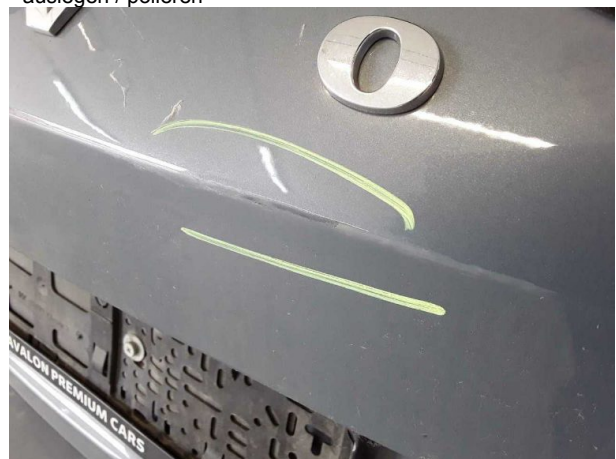
Beschädigung #5: Heckklappe/-tür: Heckklappe - verkratzt / verschürft - Smart Repair

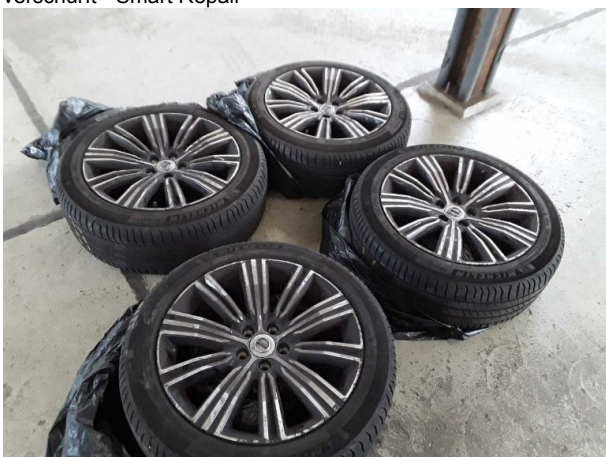
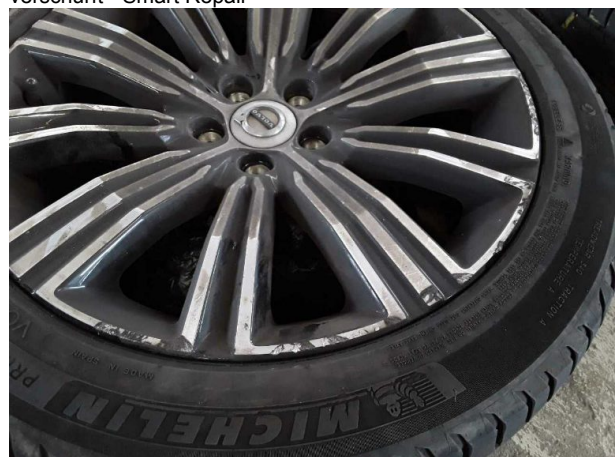
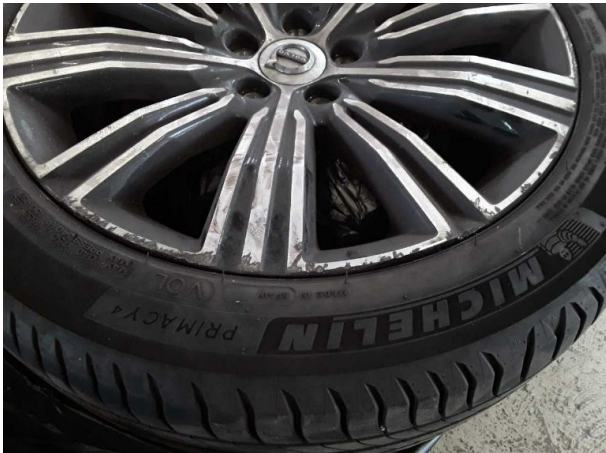
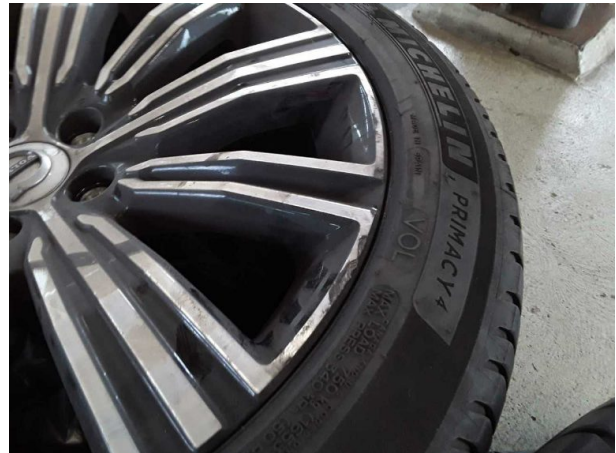
Beschädigung #6: 2.Radsatz: Leichtmetallfelgensatz komplett - verkratzt / verschürft - Wertminderung

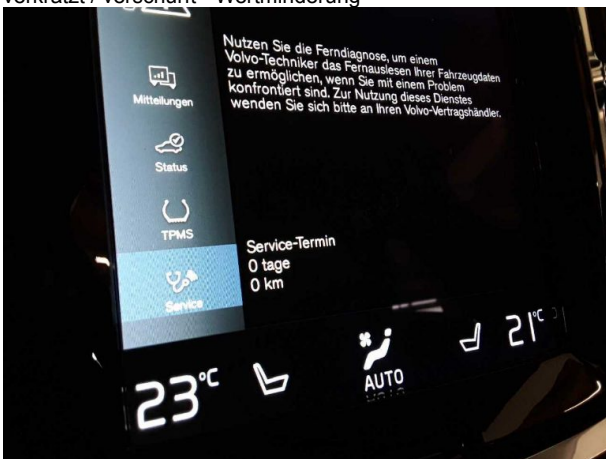
Beschädigung #7: Sonstiges: Inspektion/Wartung - fällig - erneuern

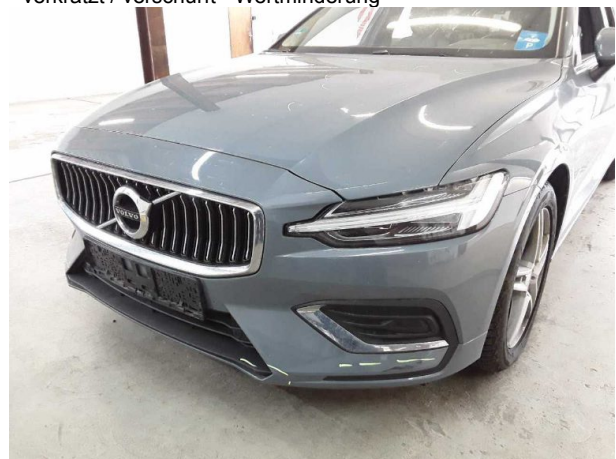
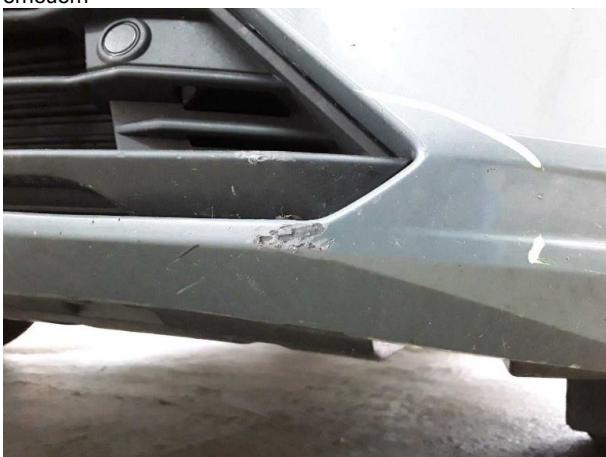
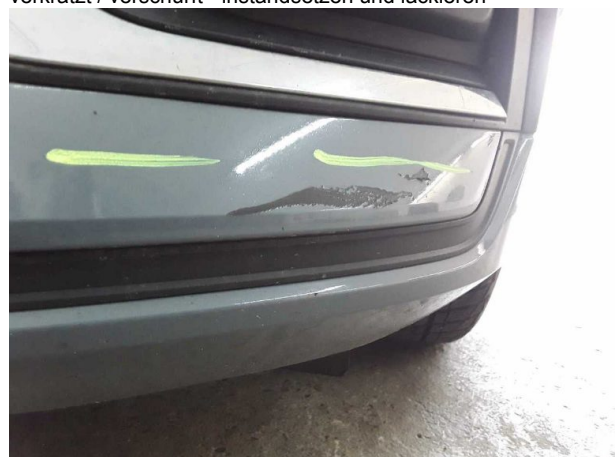
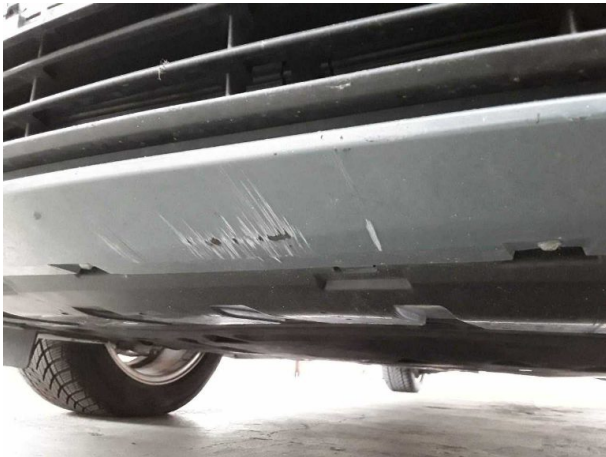
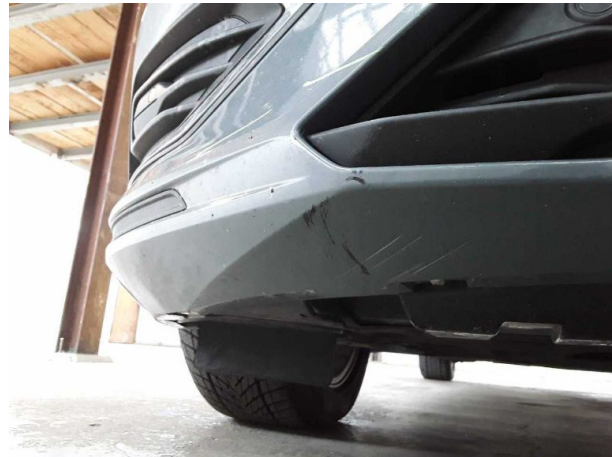
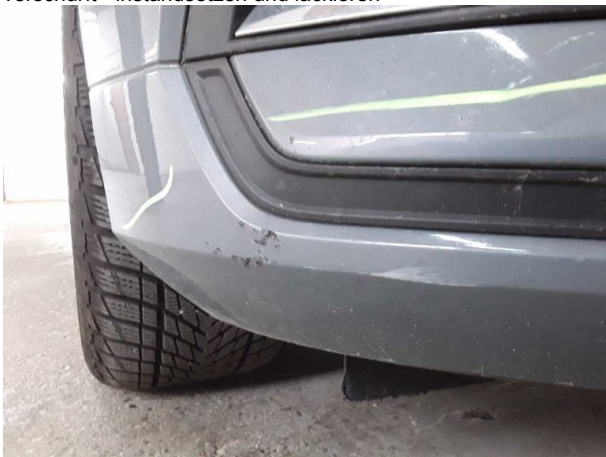
Beschädigung #8: Stossfänger vorn: Stossfänger vorn - verkratzt / verschürft - instandsetzen und lackieren

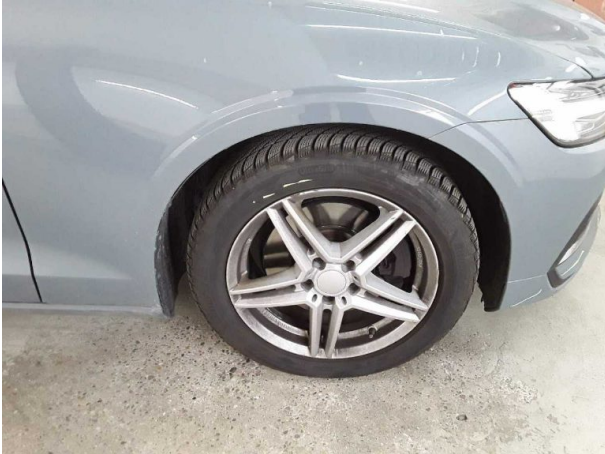
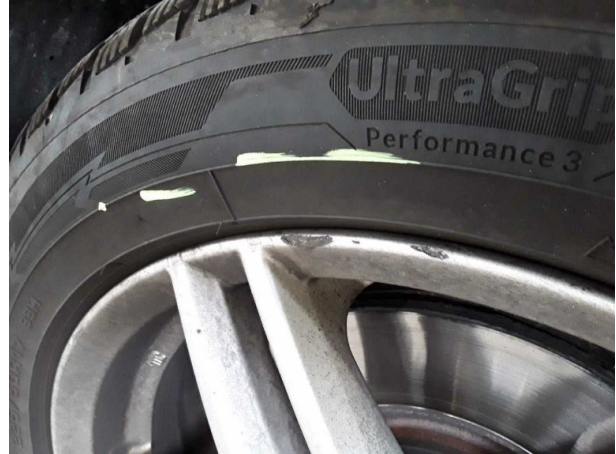
Damage #1: Wheel / tyres: Alloy rim - front right side - Scratched - No deduction

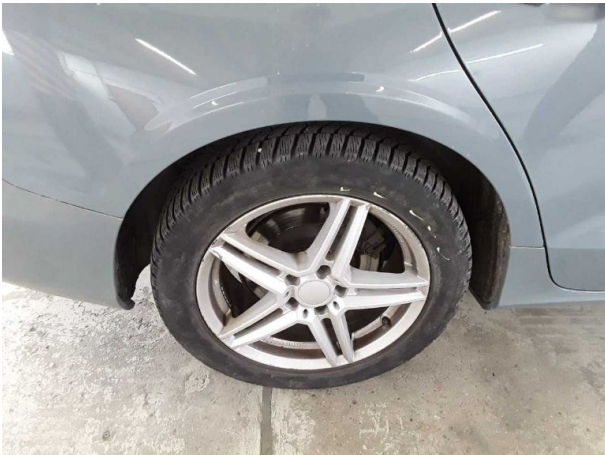
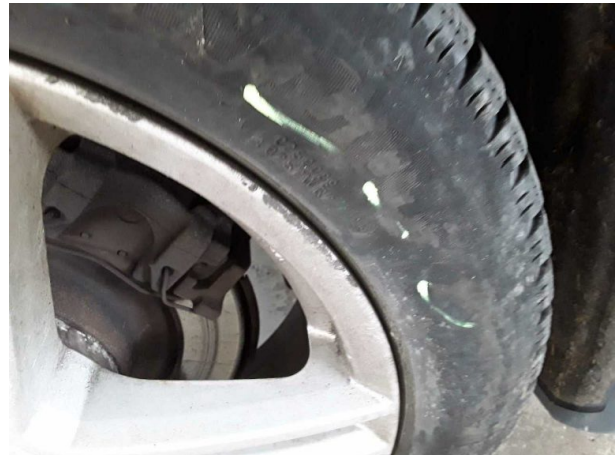
Damage #2: Wheel / tyres: Alloy rim - rear right side - Scratched - No deduction

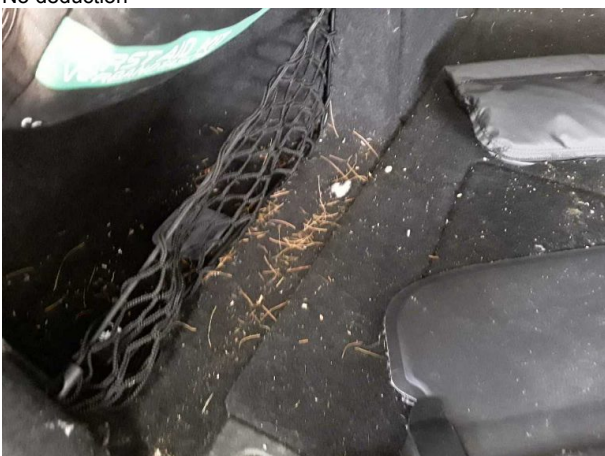
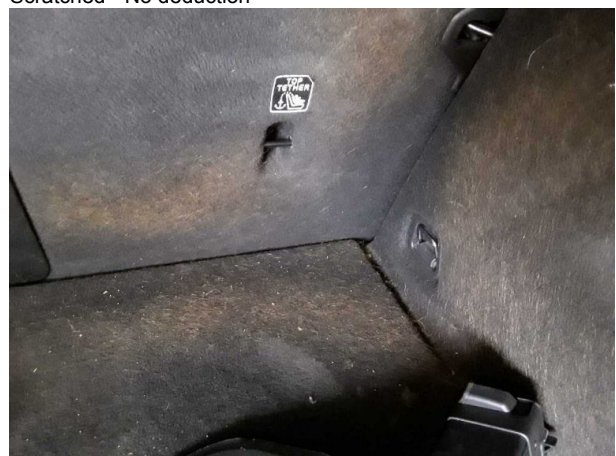
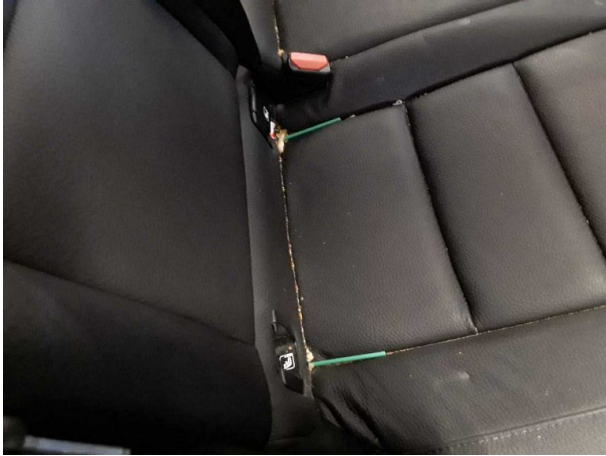
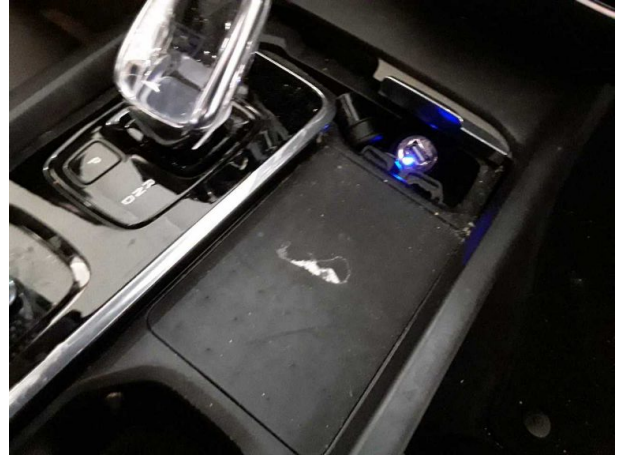
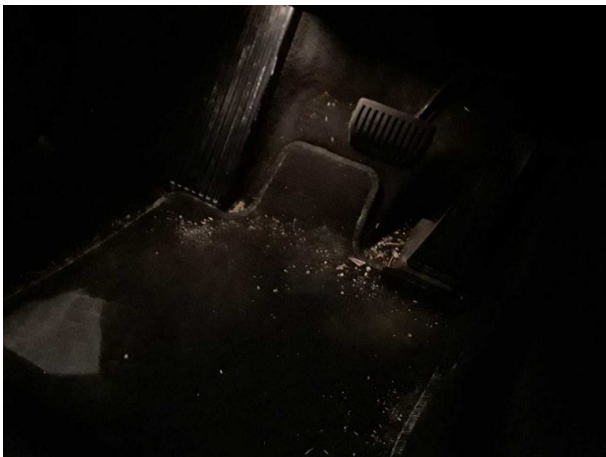
Damage #3: Interior: Interior (stark) - Soiled - Clean

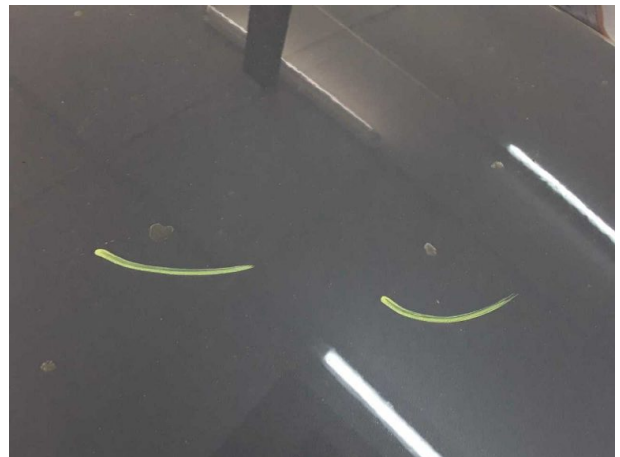
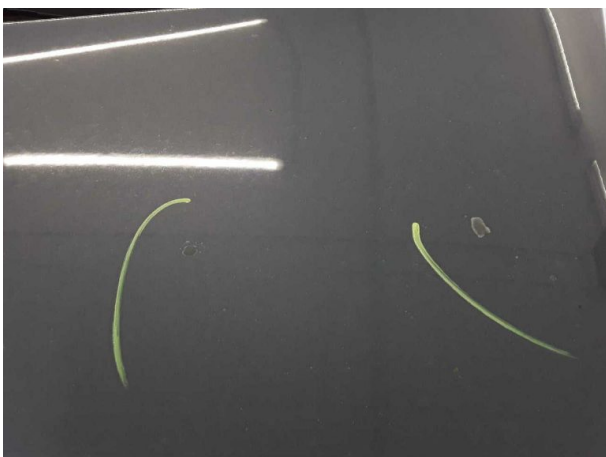
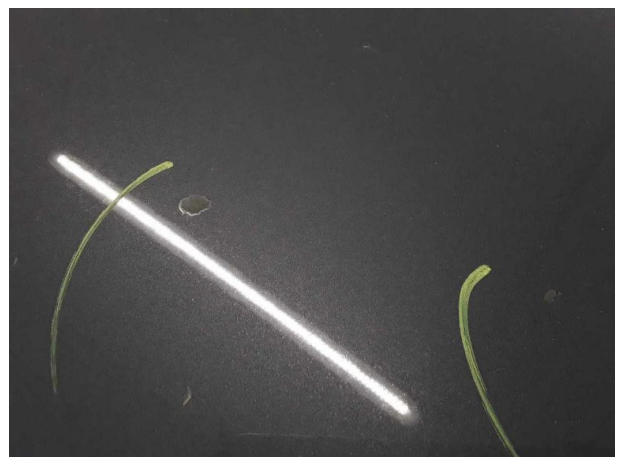
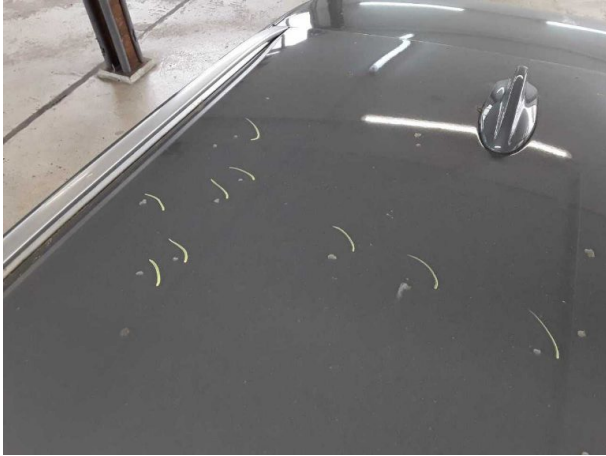
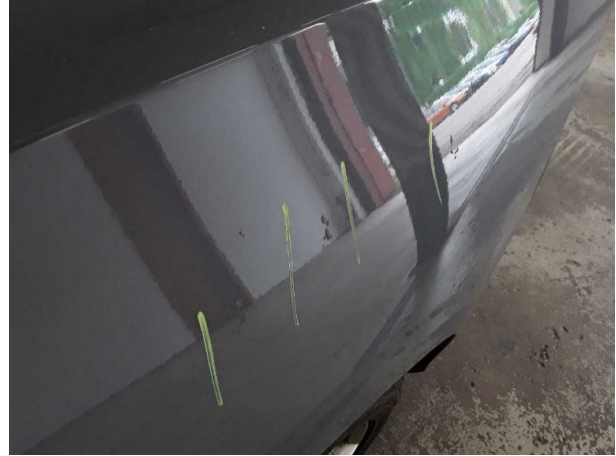
Damage #4: Body: Body (Harz) - Paint defect - Cover / polish

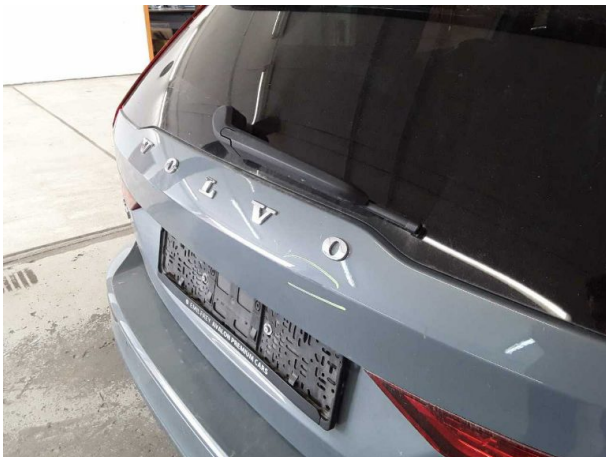
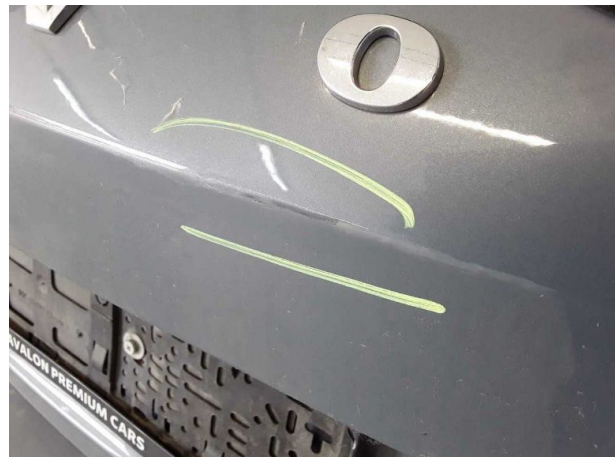
Damage #5: Boot lid / rear door: Boot lid - Scratched - Smart repair

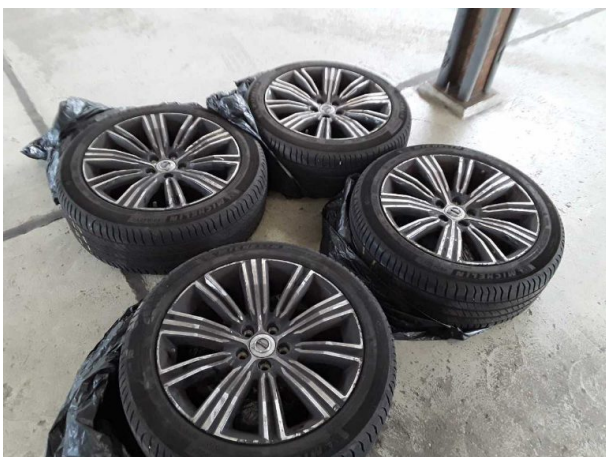
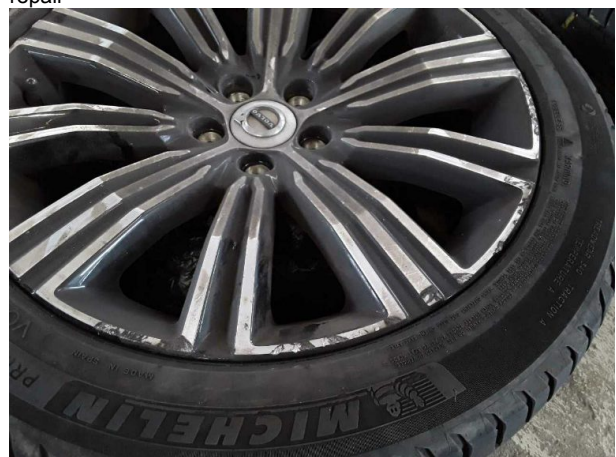
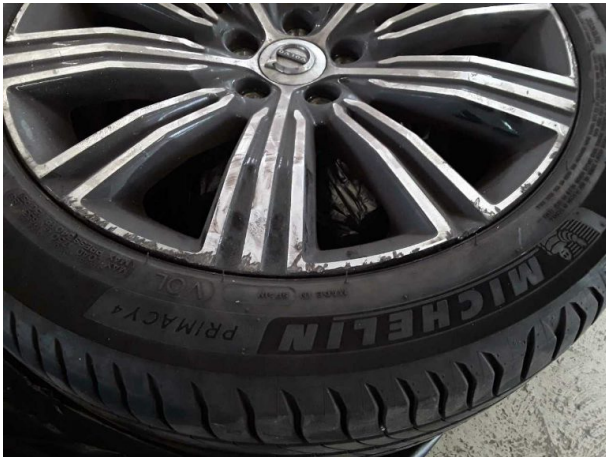
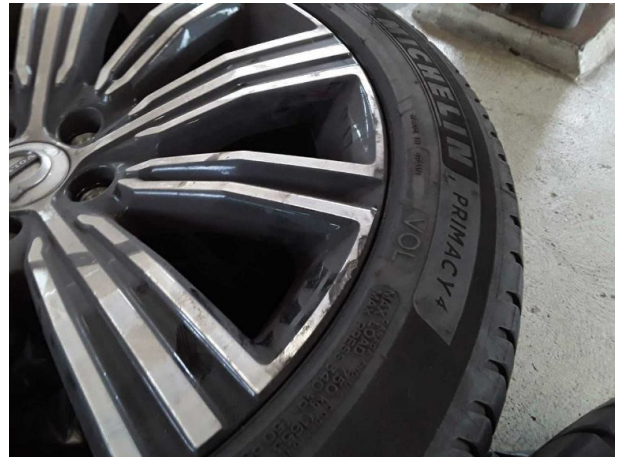
Damage #6: 2nd wheel set: Alloy rim set - complete - Scratched - Loss in value

Damage #6: 2nd wheel set: Alloy rim set - complete - Scratch... - Loss in value

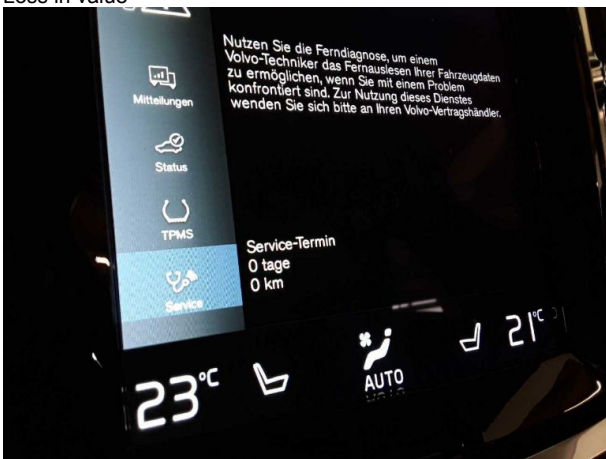
Damage #7: Misc.: Inspection / maintenance - Due - Replace

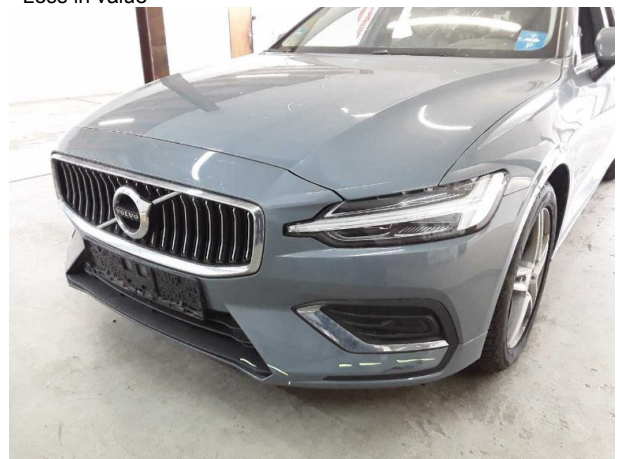
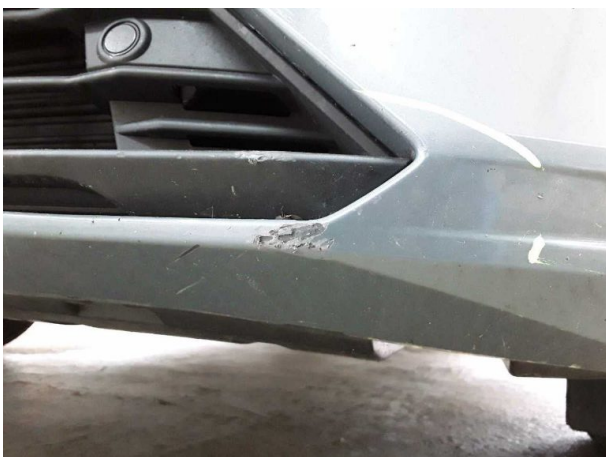
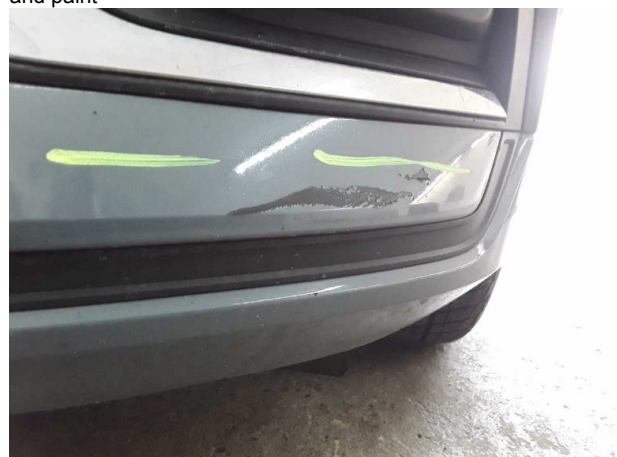
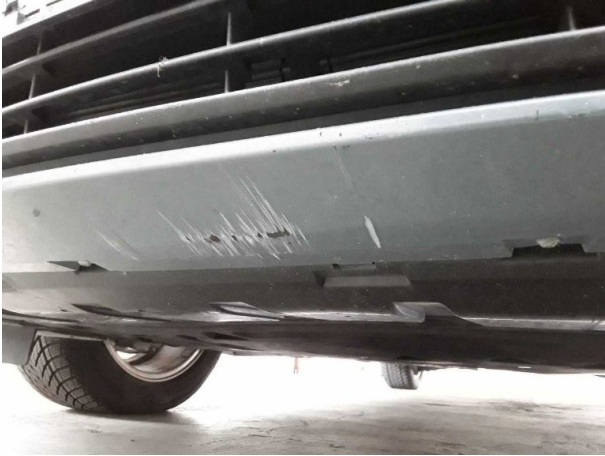
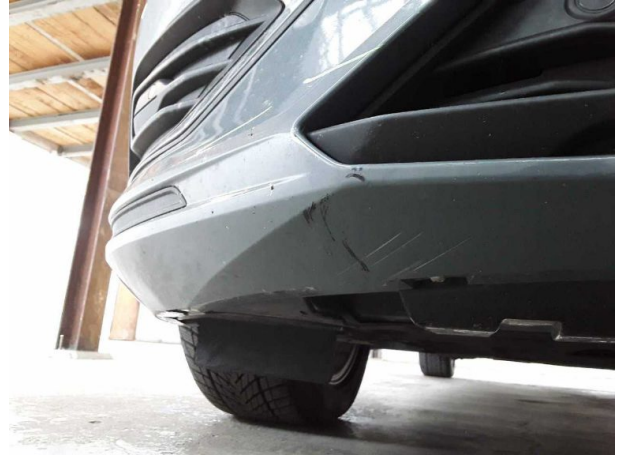
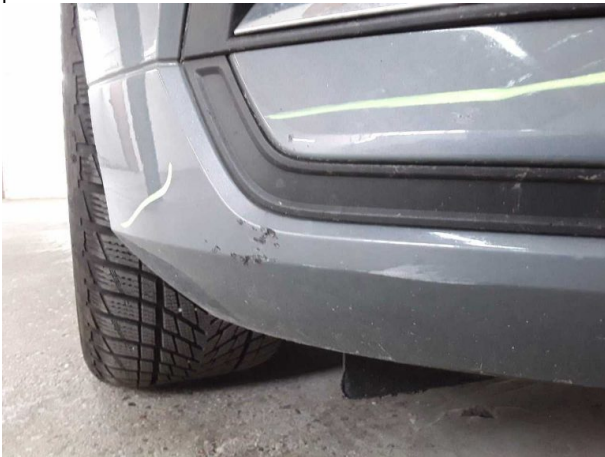
Damage #8: Front bumper: Front bumper - Scratched - Repair and paint
