**Fahrzeugbeschreibung****Fahrzeug:** **BMW X3 xDrive20 AT Sports Utility Vehicle 5-türig 1998 ccm 208 PS / 153 KW bleifrei 8-Gang Automatik**

## Wertgutachten für Allane SE

| Besichtigungsdatum | 30.06.2026 |

| Kennzeichen | B-MA 1106 | Fzg.-Ident.-Nummer | WBA31GP0009011937 |

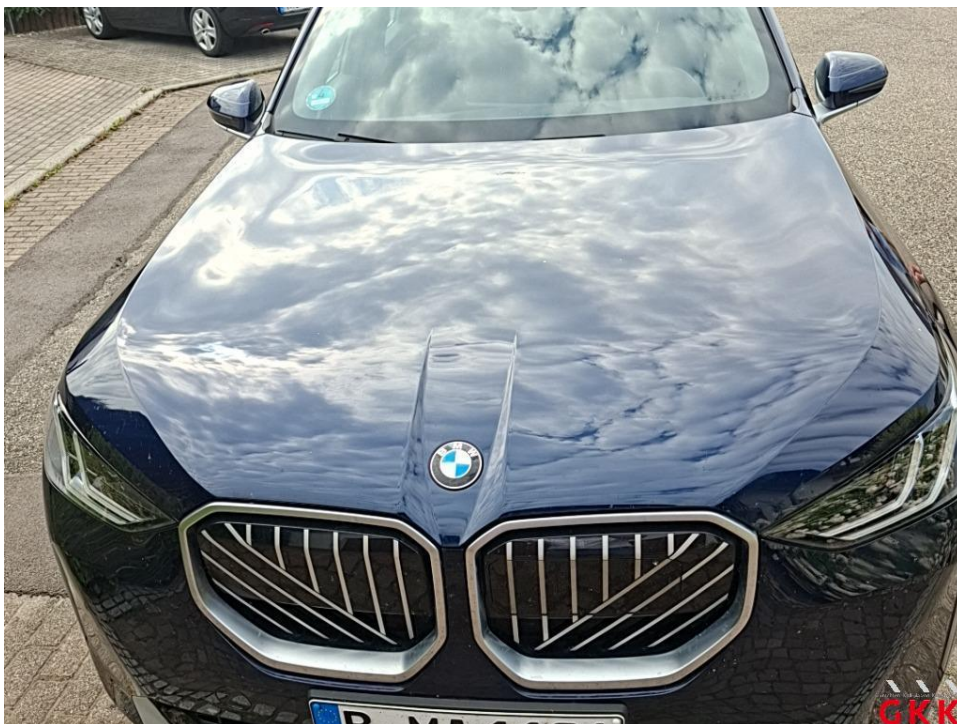
| Front (Angaben ohne MwSt.) | Reparaturkosten | ÜDV |
|---|---|---|
| Motorhaube Betätigung, defekt, prüfen (Bild 13, Bild 14, Bild 15) | 52,50 € | 52,50 € |

Bild 13. Motorhaube, Betätigung, defekt, prüfen

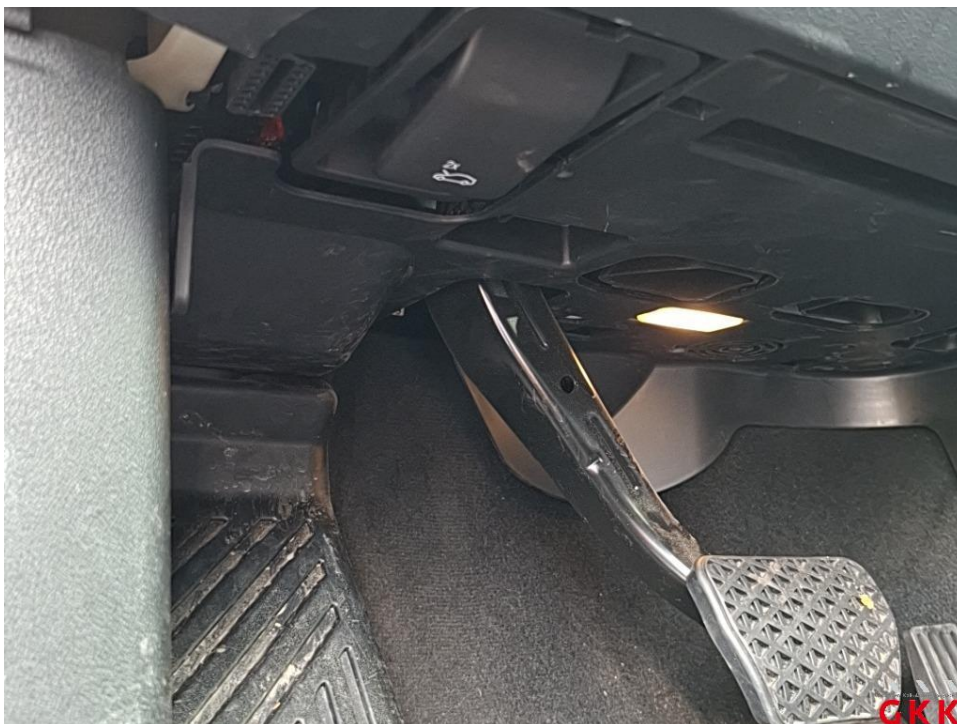
Bild 14. Motorhaube, Betätigung, defekt, prüfen

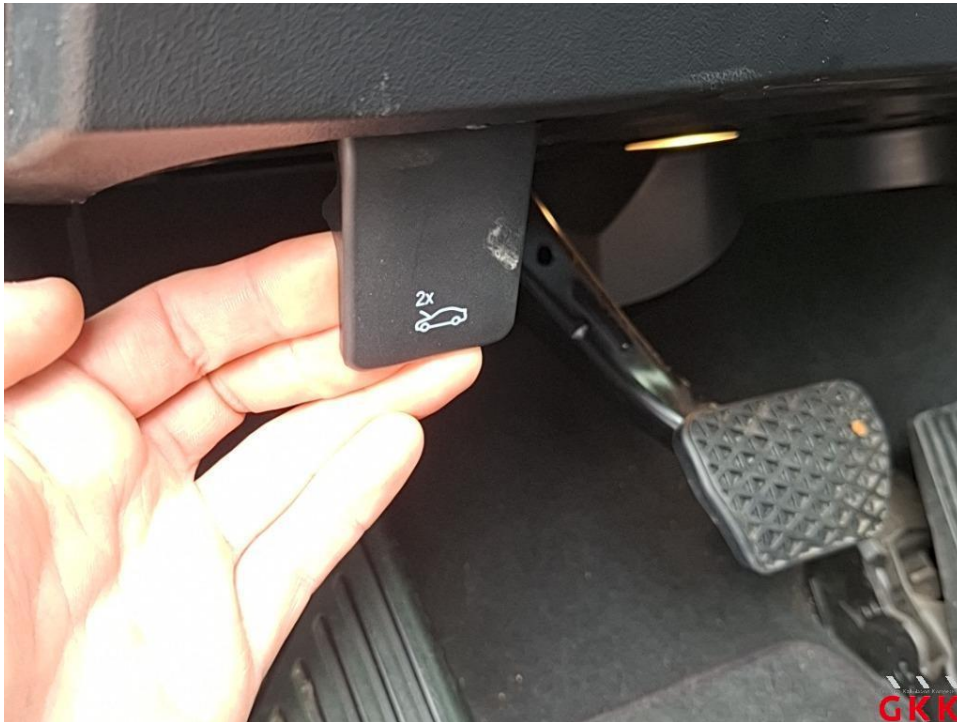
Bild 15. Motorhaube, Betätigung, defekt, prüfen

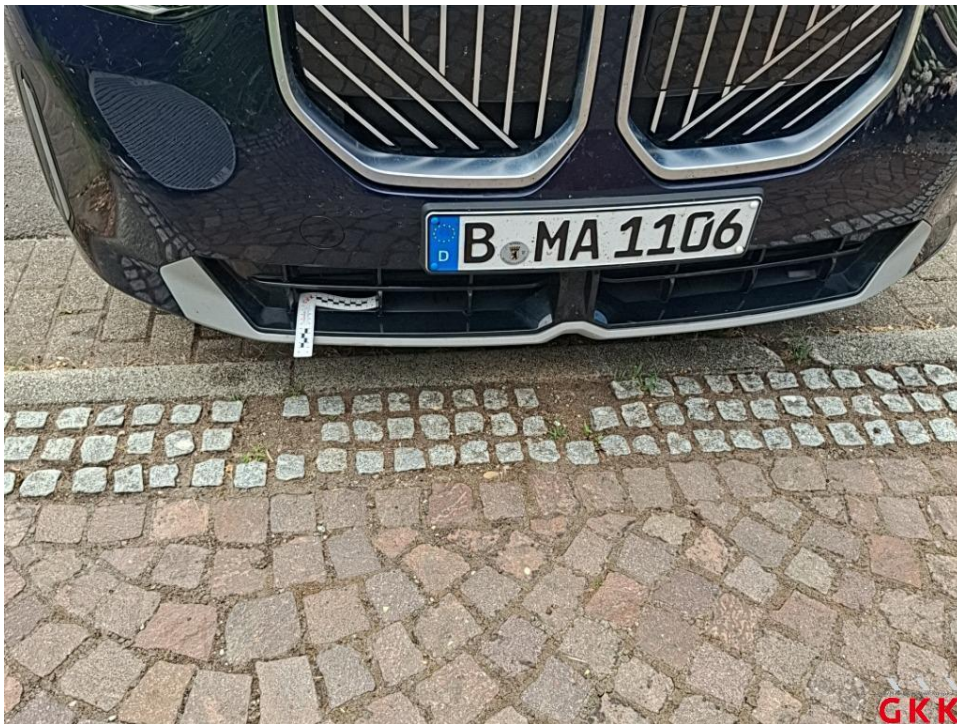
| Front (Angaben ohne MwSt.) | Reparaturkosten | ÜDV |
|---|---|---|
| Stoßfänger vorne Spoiler -lackiert-, beschädigt, ersetzen (Bild 16, Bild 17, Bild 18) | 371,91 € | 371,91 € |

Bild 16. Stoßfänger vorne, Spoiler -lackiert-, beschädigt, ersetzen

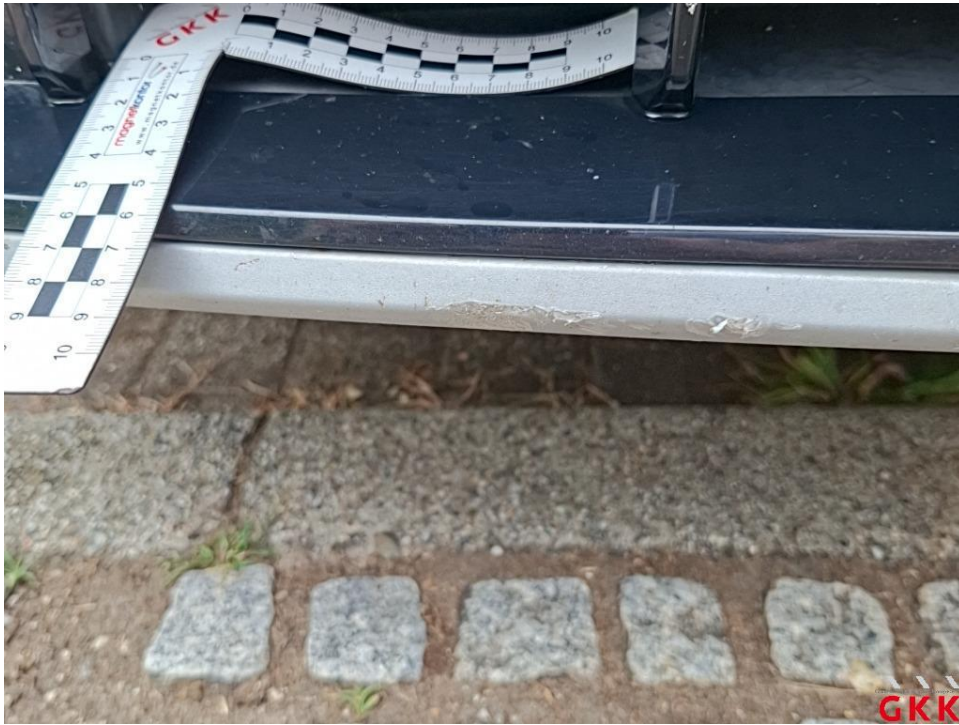
Bild 17. Stoßfänger vorne, Spoiler -lackiert-, beschädigt, ersetzen

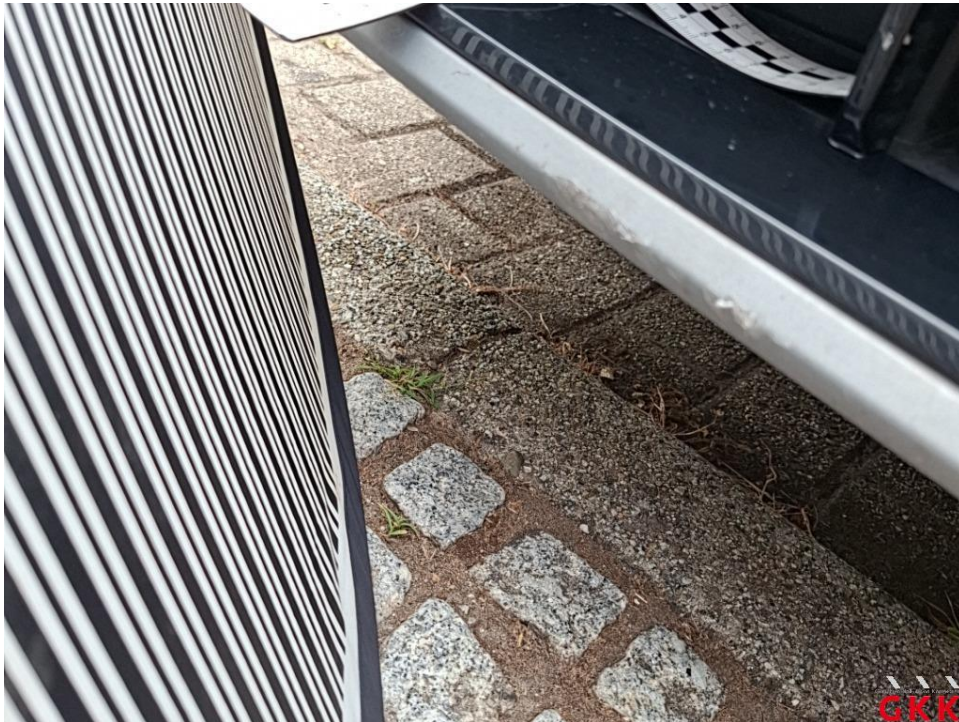
Bild 18. Stoßfänger vorne, Spoiler -lackiert-, beschädigt, ersetzen

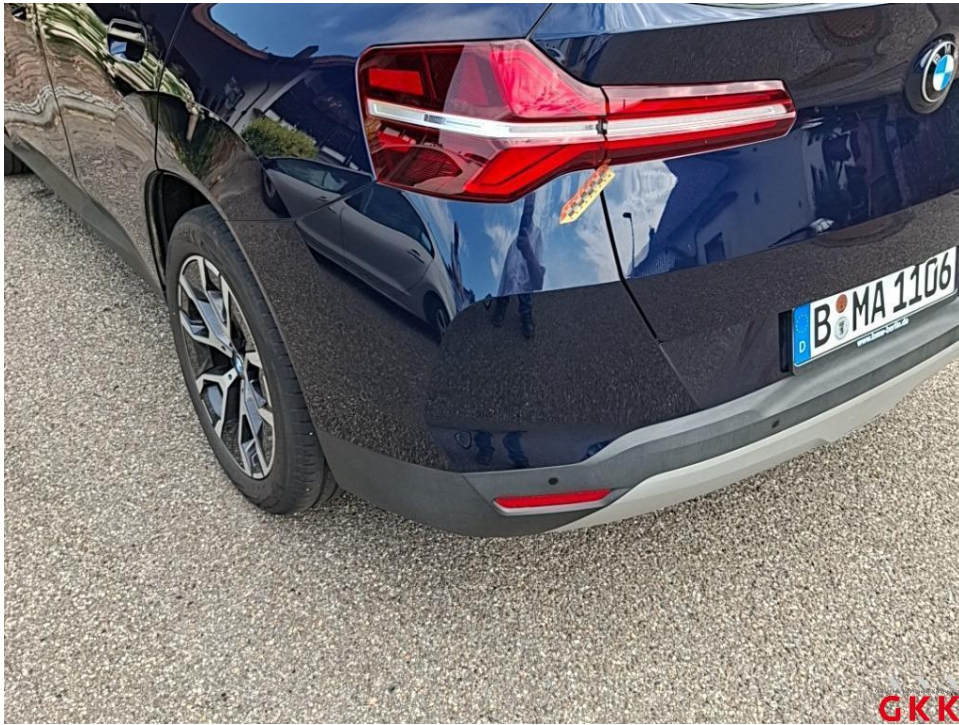
| Front (Angaben ohne MwSt.) | Reparaturkosten | ÜDV |
|---|---|---|
| Stoßfänger hinten Verkleidung -lackiert-, verkratzt, lackieren (Bild 19, Bild 20, Bild 21) | 360,89 € | 270,67 € |

Bild 19. Stoßfänger hinten, Verkleidung -lackiert-, verkratzt, lackieren

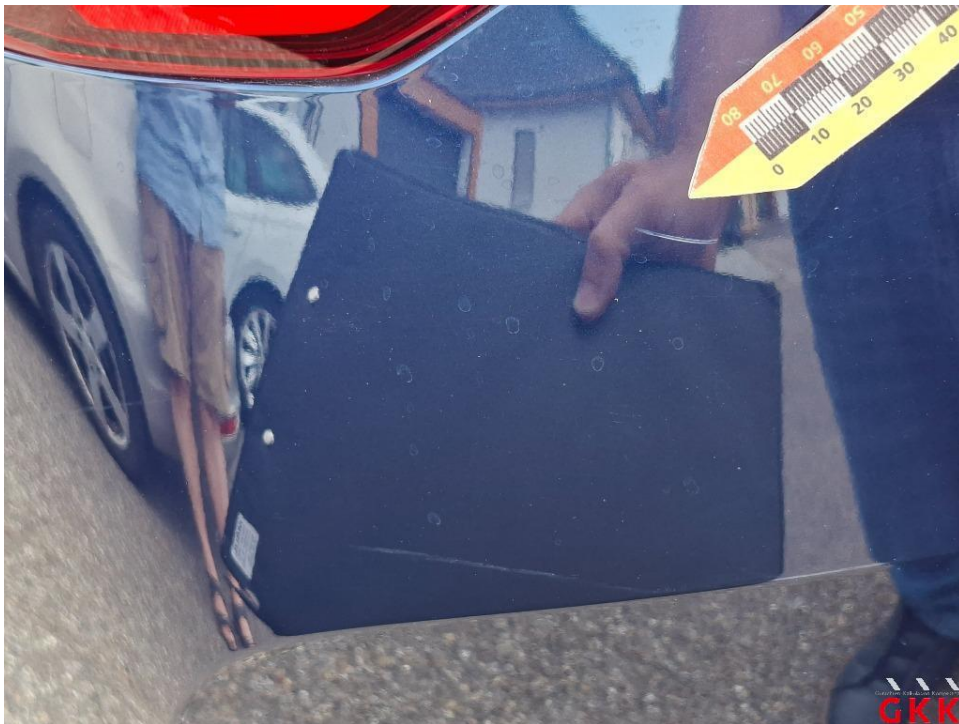
Bild 20. Stoßfänger hinten, Verkleidung -lackiert-, verkratzt, lackieren

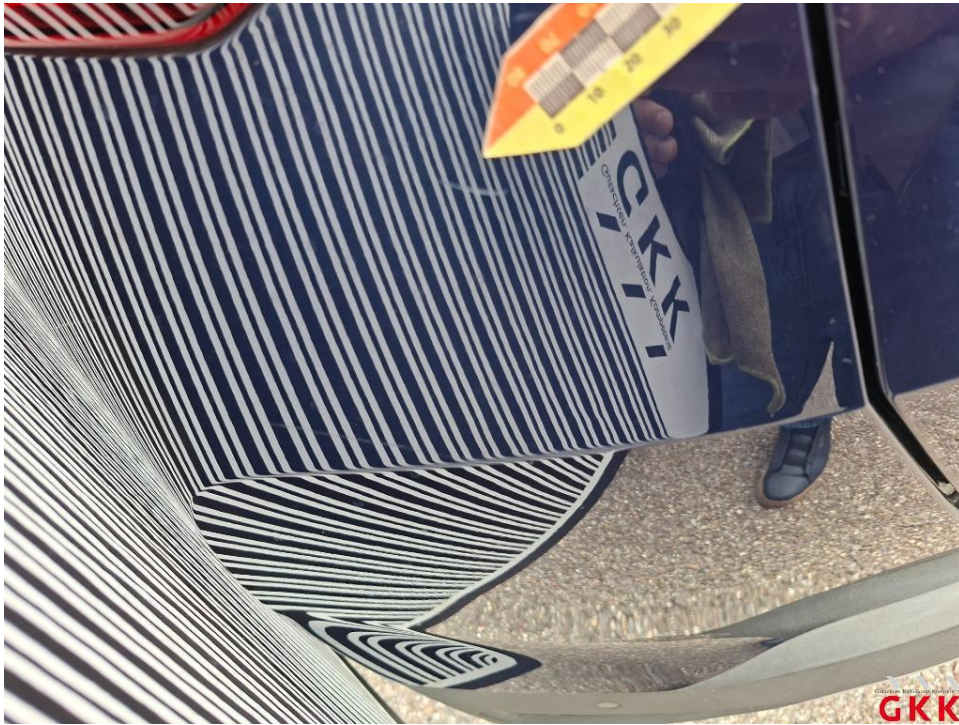
Bild 21. Stoßfänger hinten, Verkleidung -lackiert-, verkratzt, lackieren

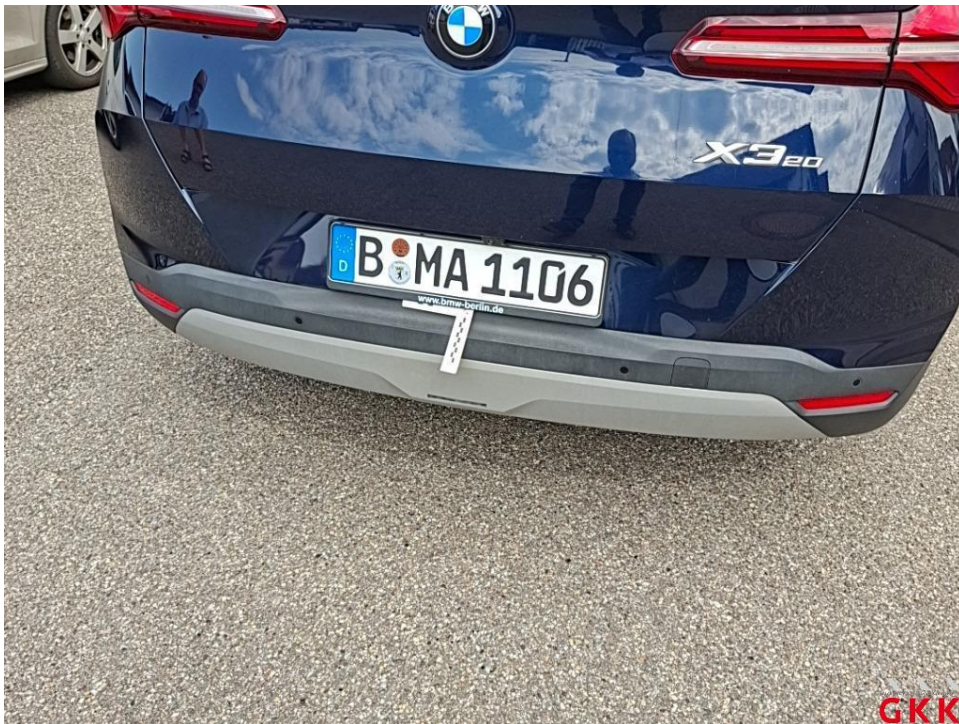
| Front (Angaben ohne MwSt.) | Reparaturkosten | ÜDV |
|---|---|---|
| Stoßfänger hinten Spoiler -lackiert-, verkratzt, lackieren (Bild 22, Bild 23, Bild 24) | 264,66 € | 198,50 € |

Bild 22. Stoßfänger hinten, Spoiler -lackiert-, verkratzt, lackieren

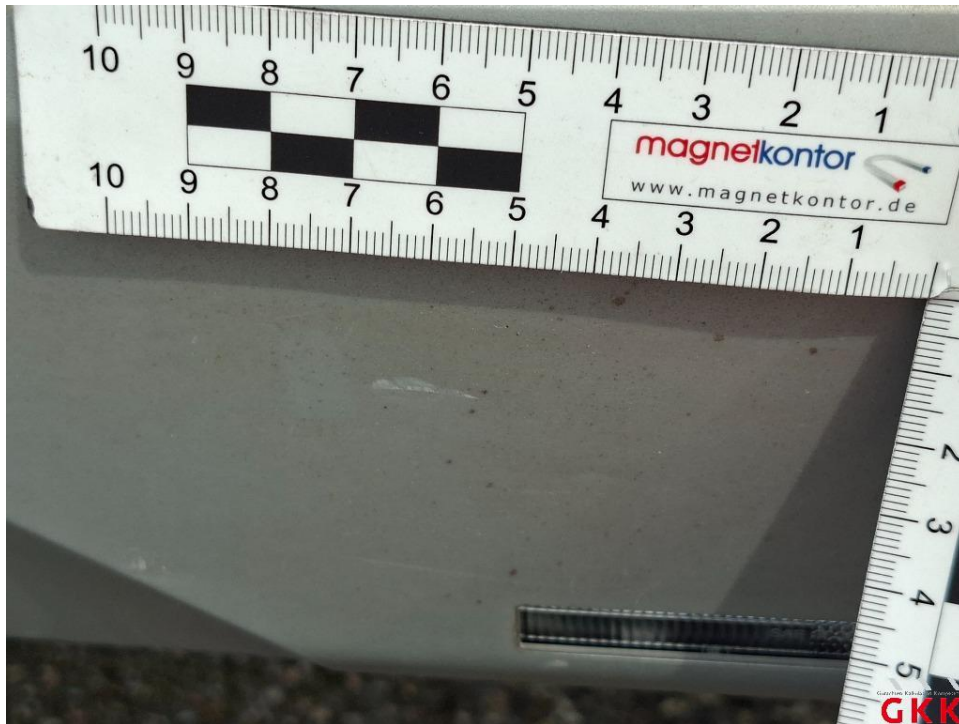
Bild 23. Stoßfänger hinten, Spoiler -lackiert-, verkratzt, lackieren

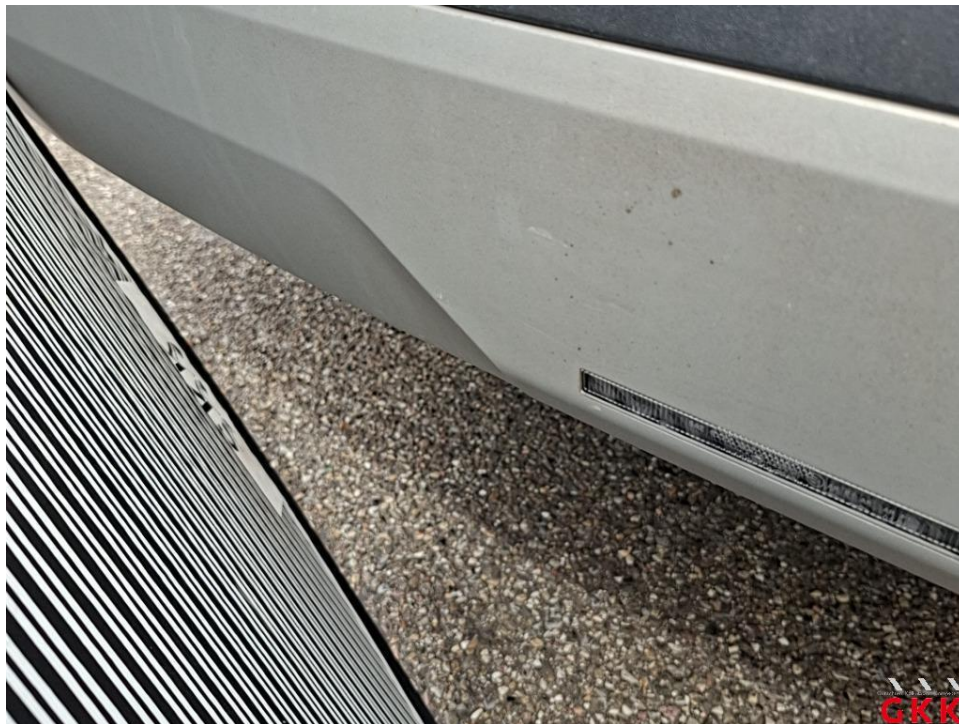
Bild 24. Stoßfänger hinten, Spoiler -lackiert-, verkratzt, lackieren

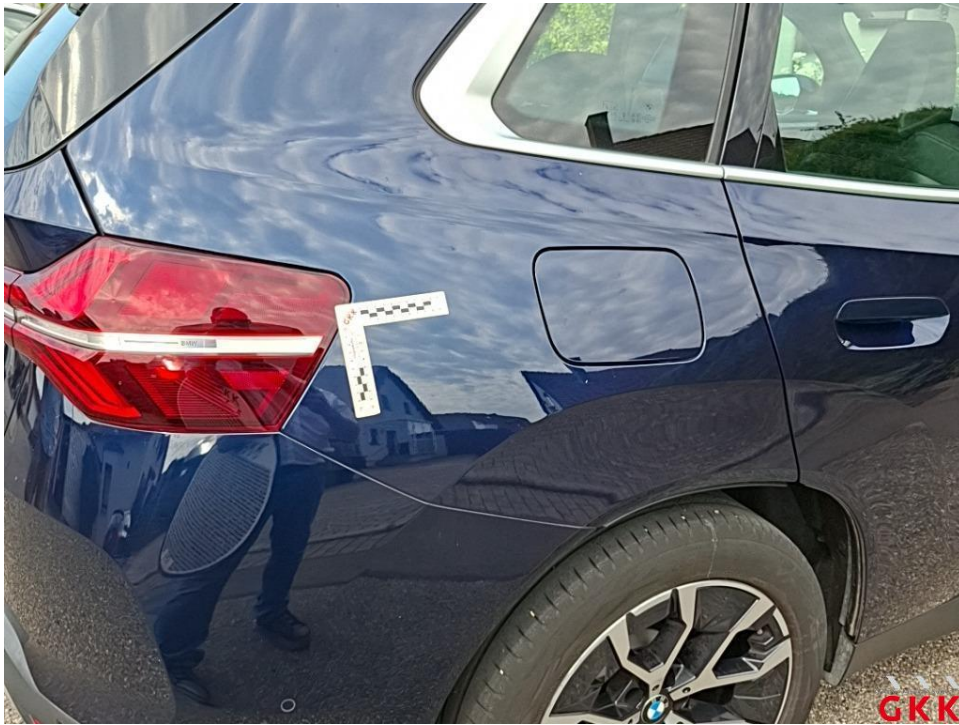
| Front (Angaben ohne MwSt.) | Reparaturkosten | ÜDV |
|---|---|---|
| Seitenwand rechts, beschädigt, instand setzen - lackieren (Bild 25, Bild 26, Bild 27) | 732,85 € | 562,76 € |

Bild 25. Seitenwand rechts, beschädigt, instand setzen - lackieren

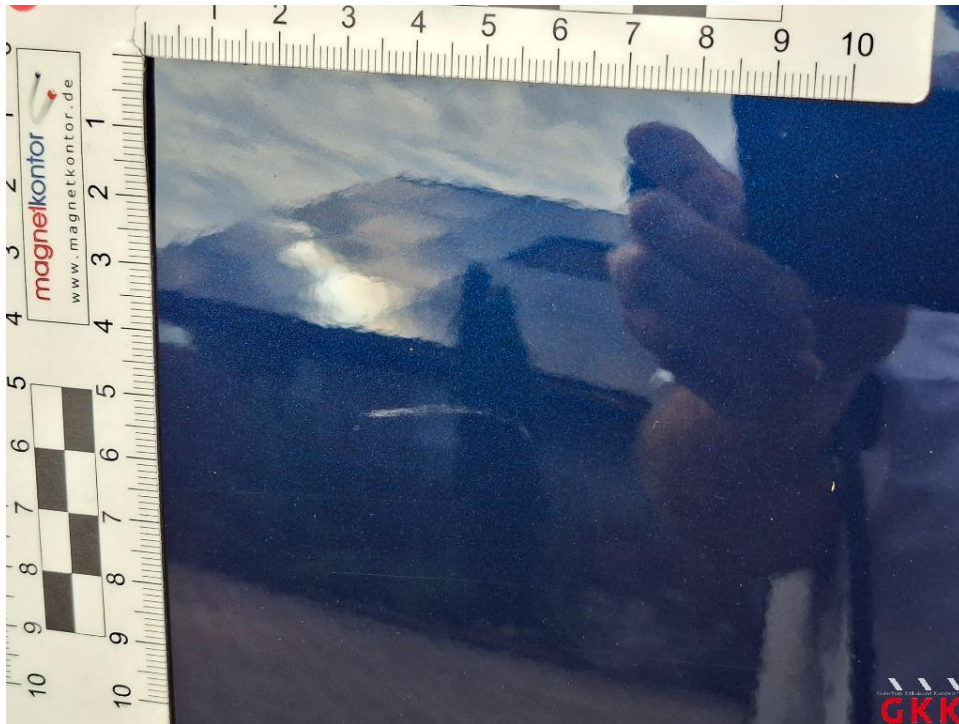
Bild 26. Seitenwand rechts, beschädigt, instand setzen - lackieren

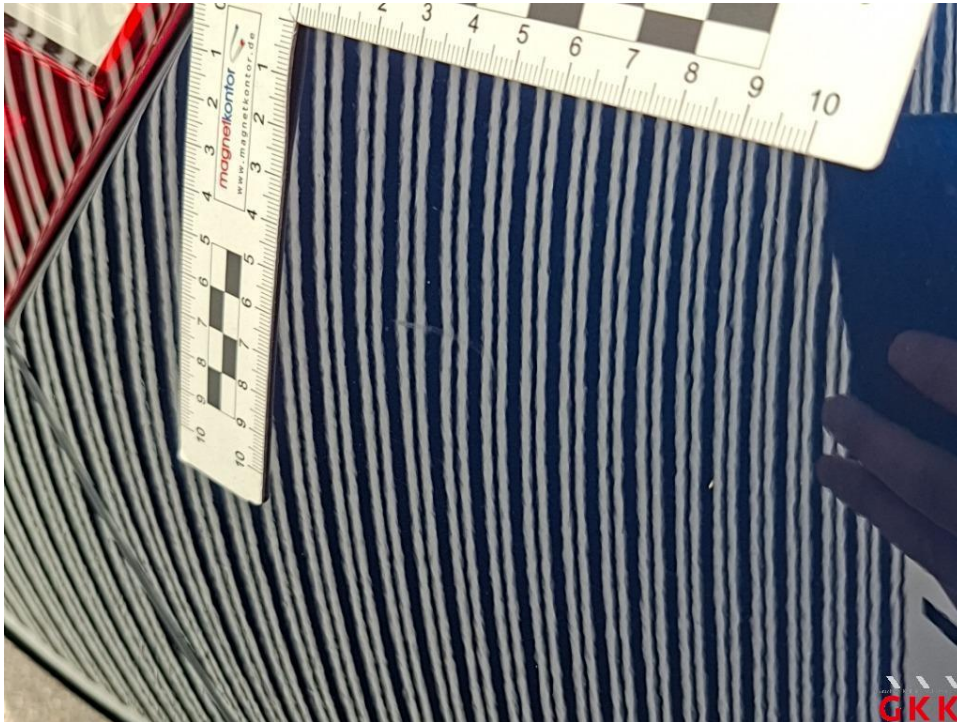
Bild 27. Seitenwand rechts, beschädigt, instand setzen - lackieren

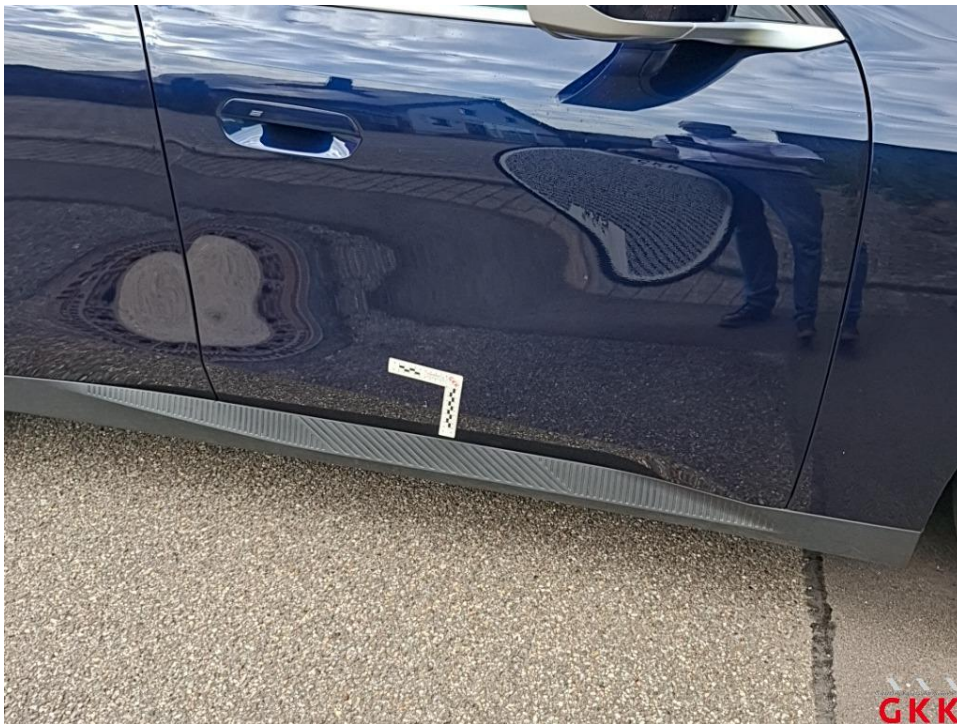
| Front (Angaben ohne MwSt.) | Reparaturkosten | ÜDV |
|---|---|---|
| Tür vorne rechts, verkratzt, lackieren (Bild 28, Bild 29, Bild 30) | 485,17 € | 363,88 € |

Bild 28. Tür vorne rechts, verkratzt, lackieren

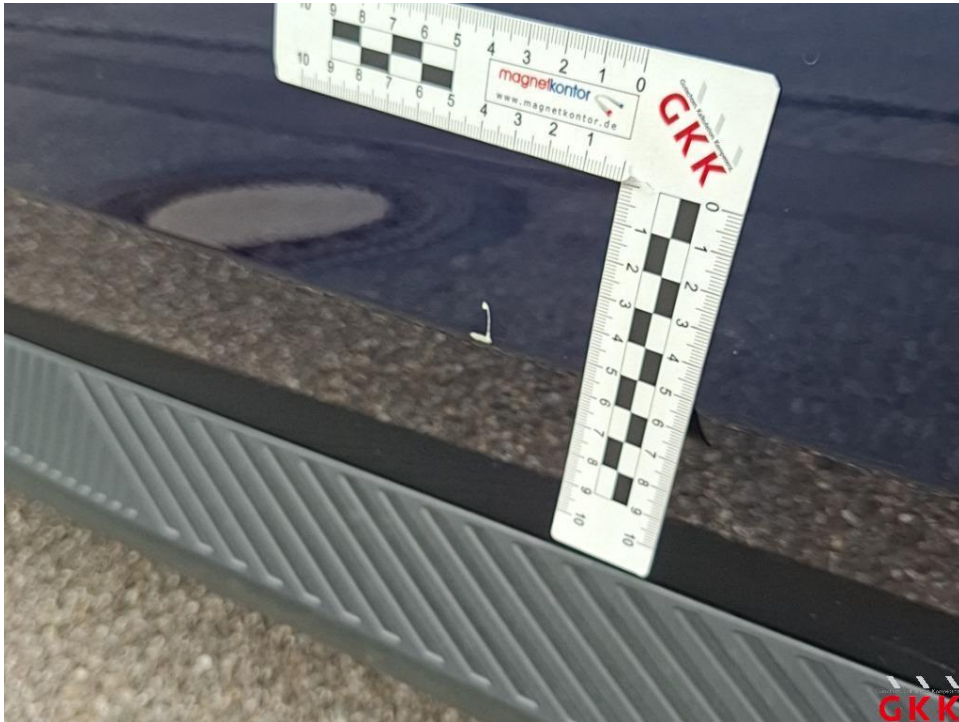
Bild 29. Tür vorne rechts, verkratzt, lackieren

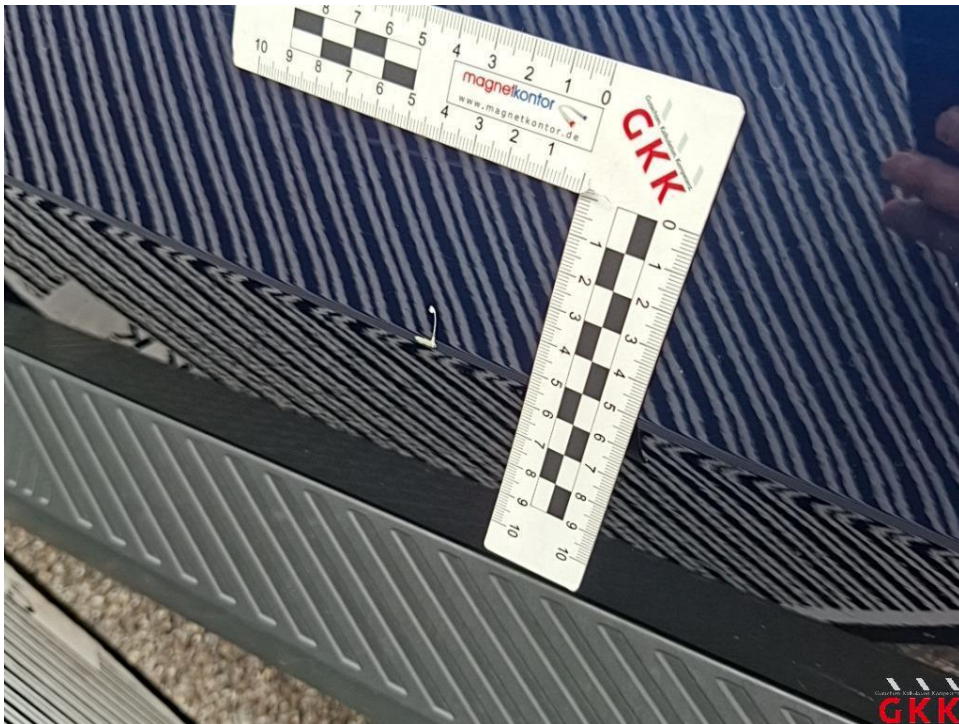
Bild 30. Tür vorne rechts, verkratzt, lackieren

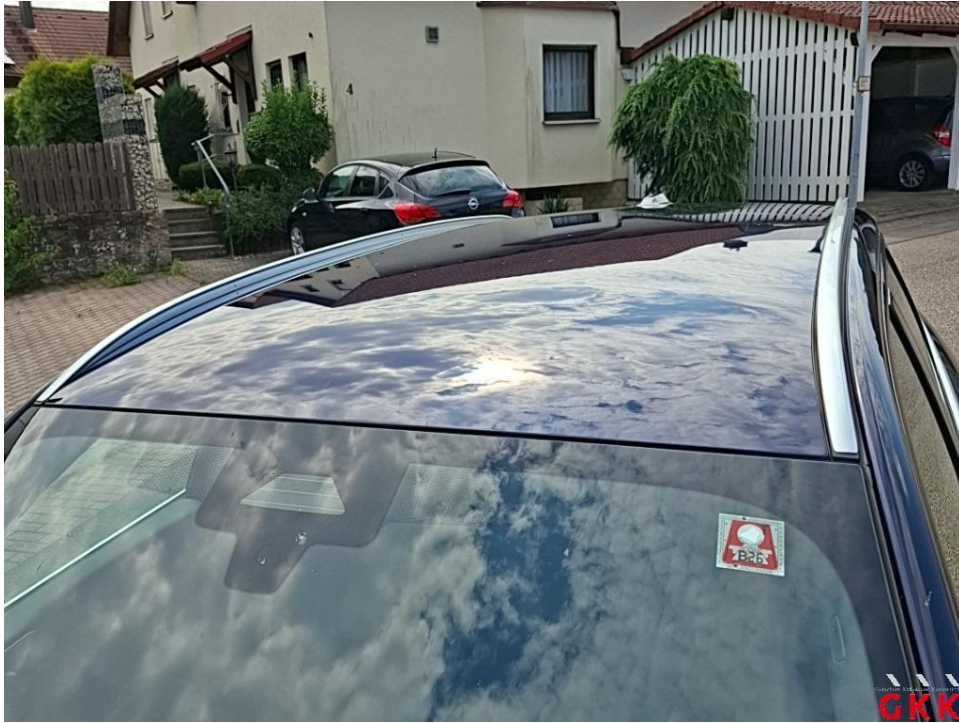
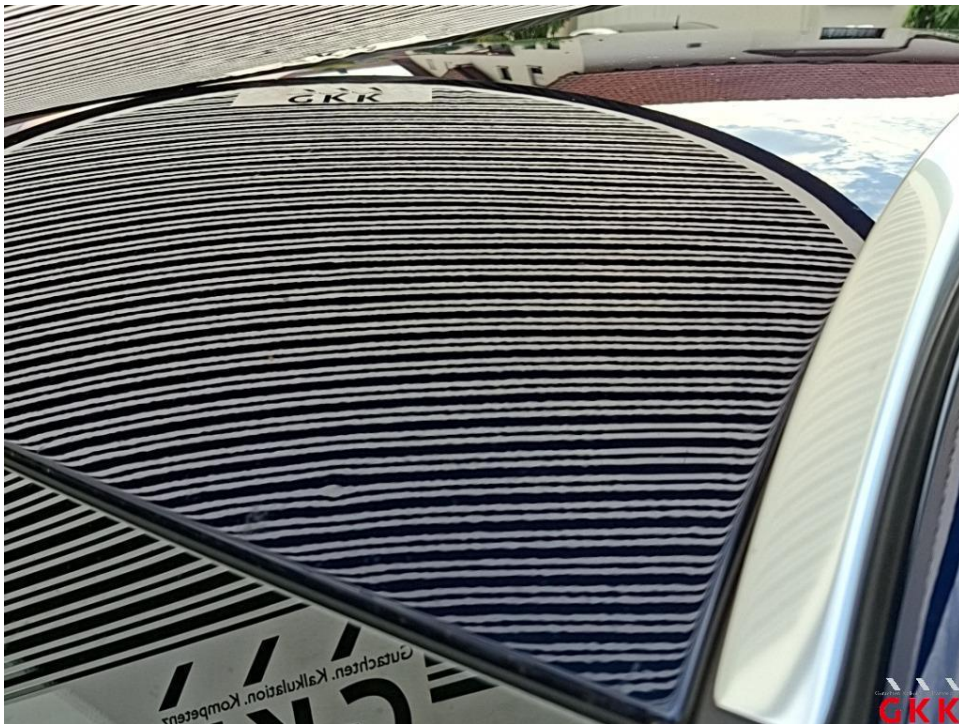
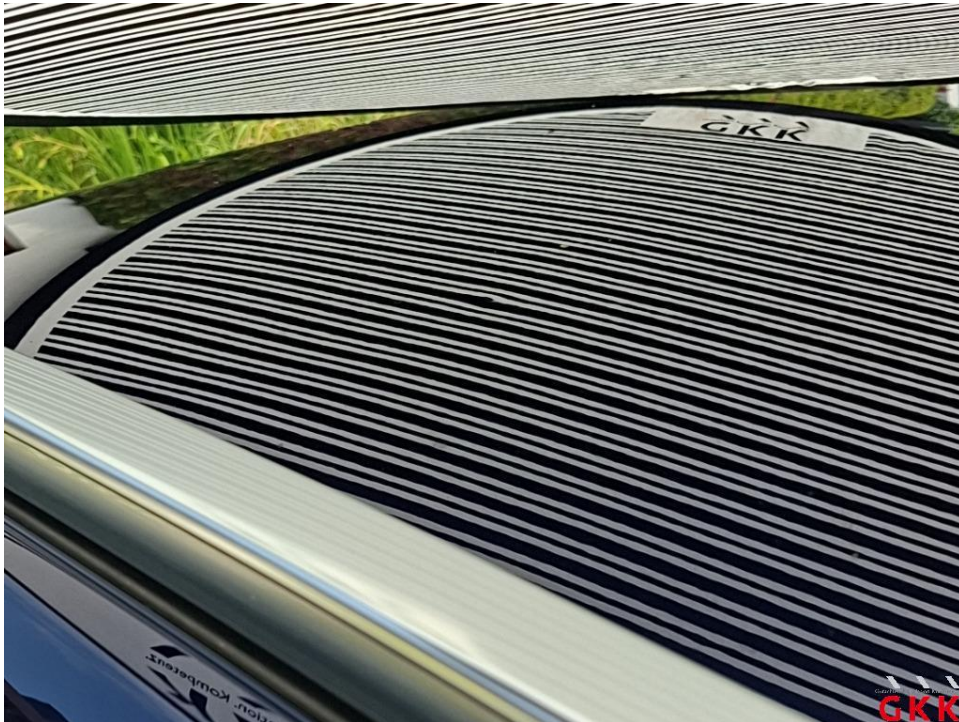
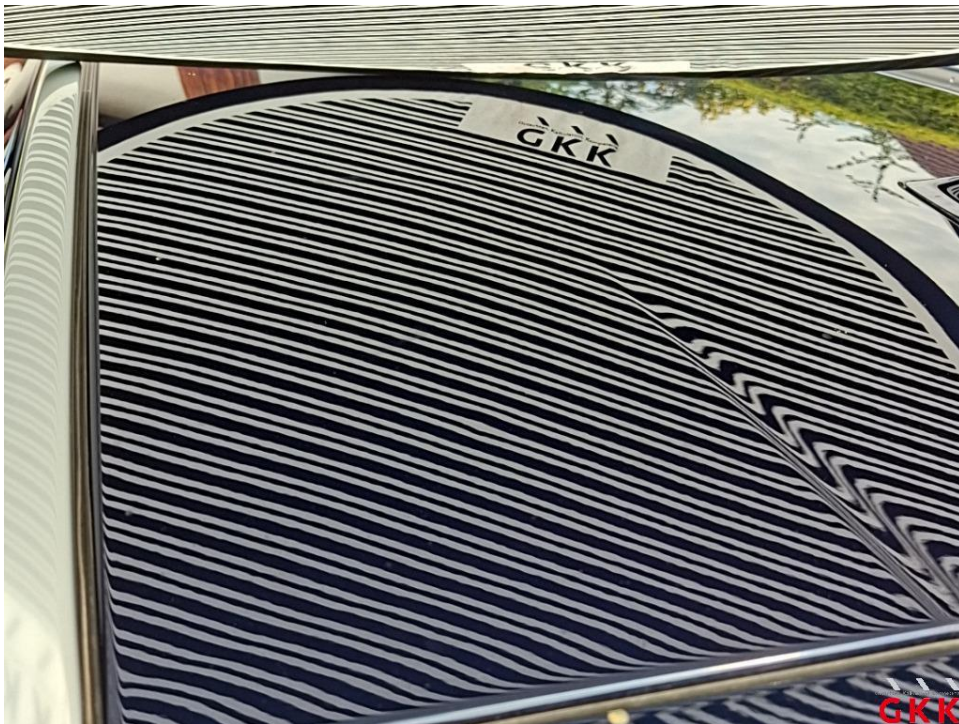
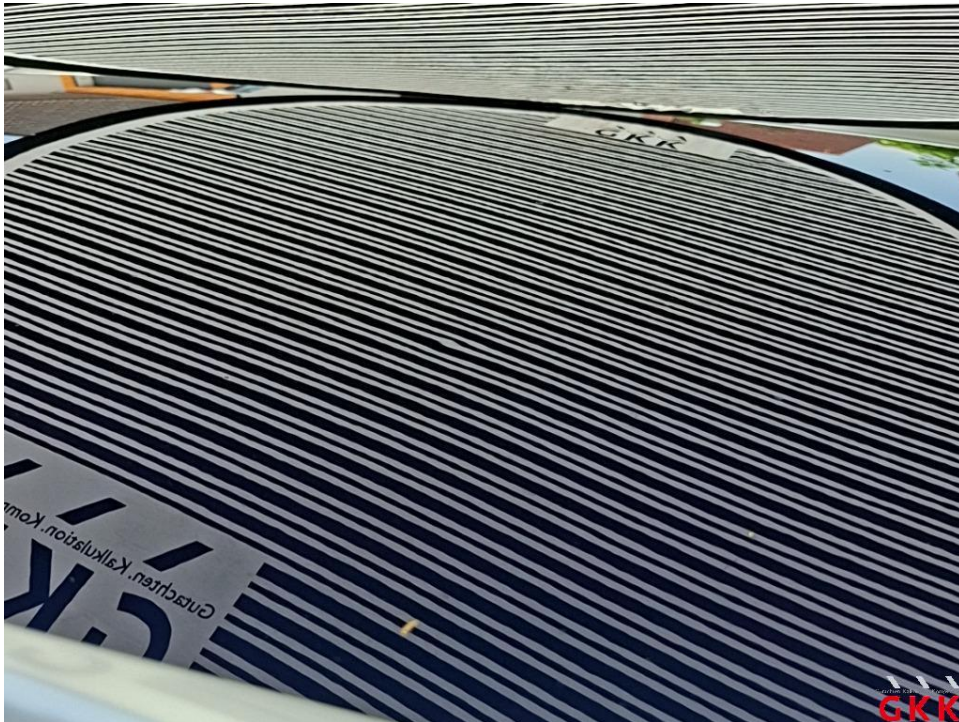
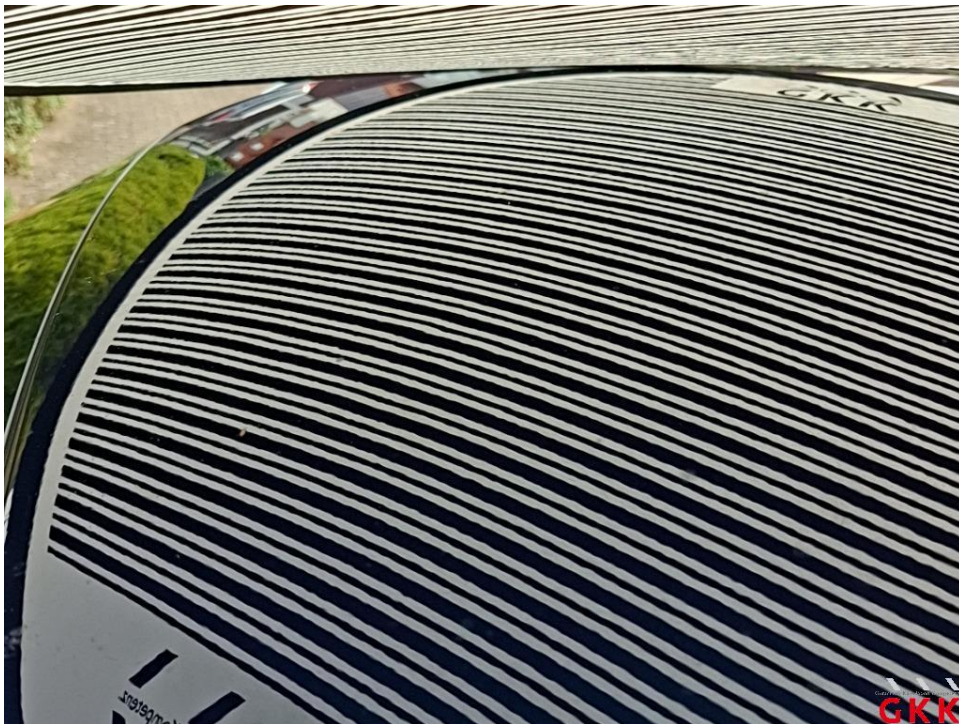
| Front (Angaben ohne MwSt.) | Reparaturkosten | ÜDV |
|---|---|---|
| Fahrzeug, Hagelschaden, kalt drücken (Bild 31, Bild 32, Bild 33, Bild 34, Bild 35, Bild 36) | 895,50 € | 895,50 € |

Bild 31. Fahrzeug, Hagelschaden, kalt drücken

Bild 32. Fahrzeug, Hagelschaden, kalt drücken

Bild 33. Fahrzeug, Hagelschaden, kalt drücken

Bild 34. Fahrzeug, Hagelschaden, kalt drücken

Bild 35. Fahrzeug, Hagelschaden, kalt drücken

Bild 36. Fahrzeug, Hagelschaden, kalt drücken
