## Bewertungsgutachten

**K CC1009**

**W1NKM5BB7SU077607**

| Typ / Verkaufsbezeichnung | R2CGLC / GLC 200 4Matic 9G-TRONIC Avantgarde Advanced |

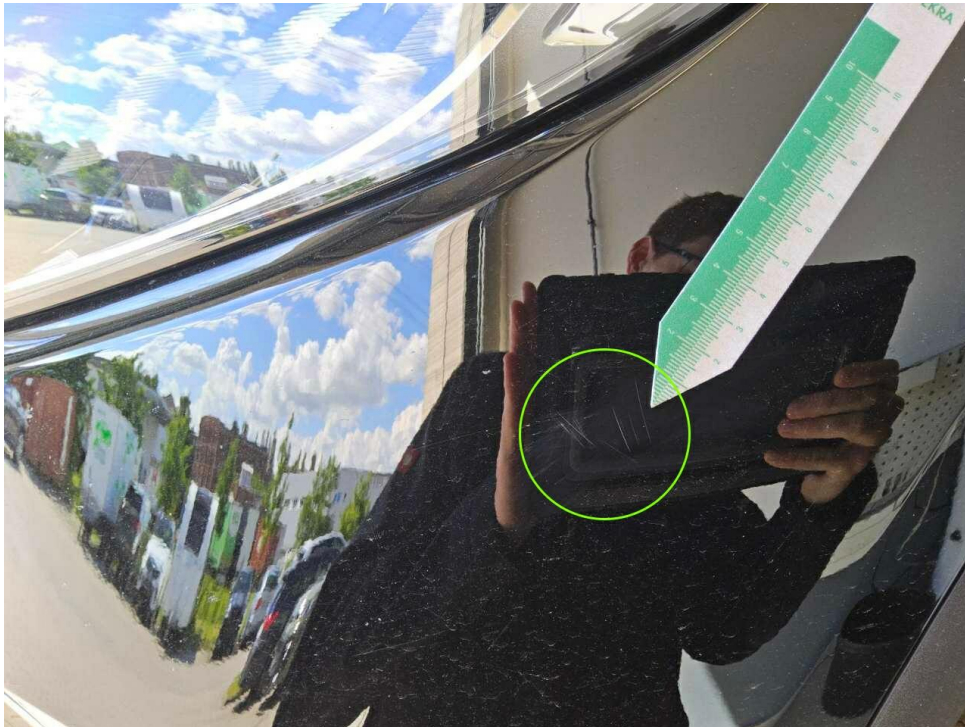
Bild 13 : Stoßfänger vorne Lackierung, zerkratzt, Gebrauchsspur

Tür vorne links Lackierung, zerkratzt, Gebrauchsspur (Bild 21)  
 Stoßfänger hinten Lackierung, zerkratzt, Gebrauchsspur (Bild 15, 16, 17)  
 Stoßfänger vorne Lackierung, zerkratzt, Gebrauchsspur (Bild 13)

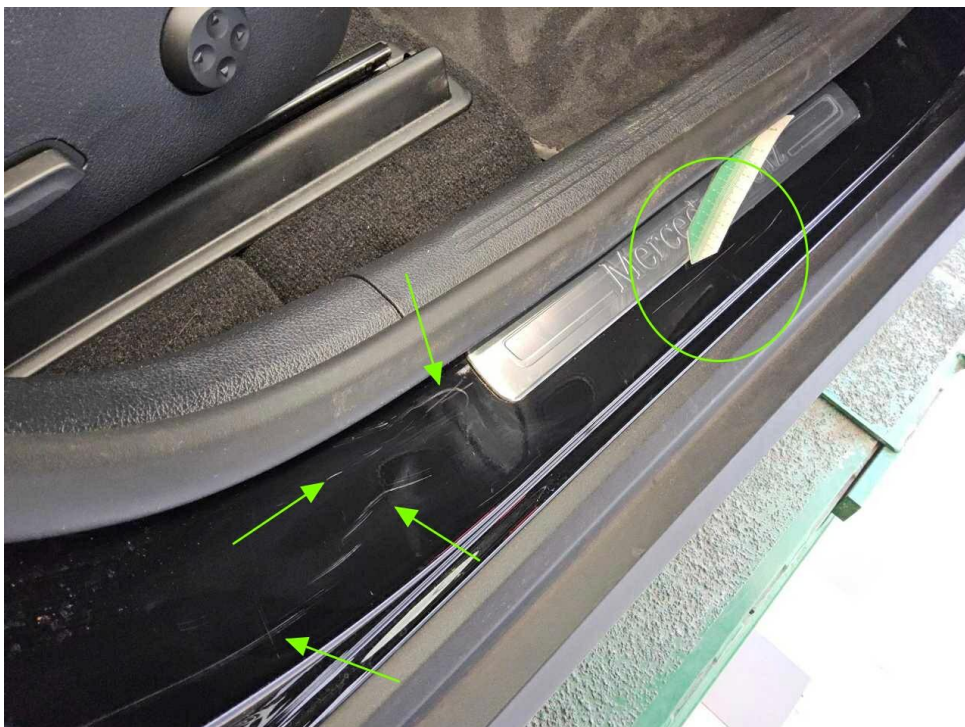
Bild 14 : Tür vorne rechts Einstieg Lackierung, zerkratzt, smart repair

| Bezeichnung des Schadens / Rep.-Weg | Rep.Kost brutto | Anrechn. | Minderwert brutto |
|---|---|---|---|
| 4. Tür vorne rechts Einstieg Lackierung, zerkratzt, smart repair (Bild 14) | 214 | voll | -214 |

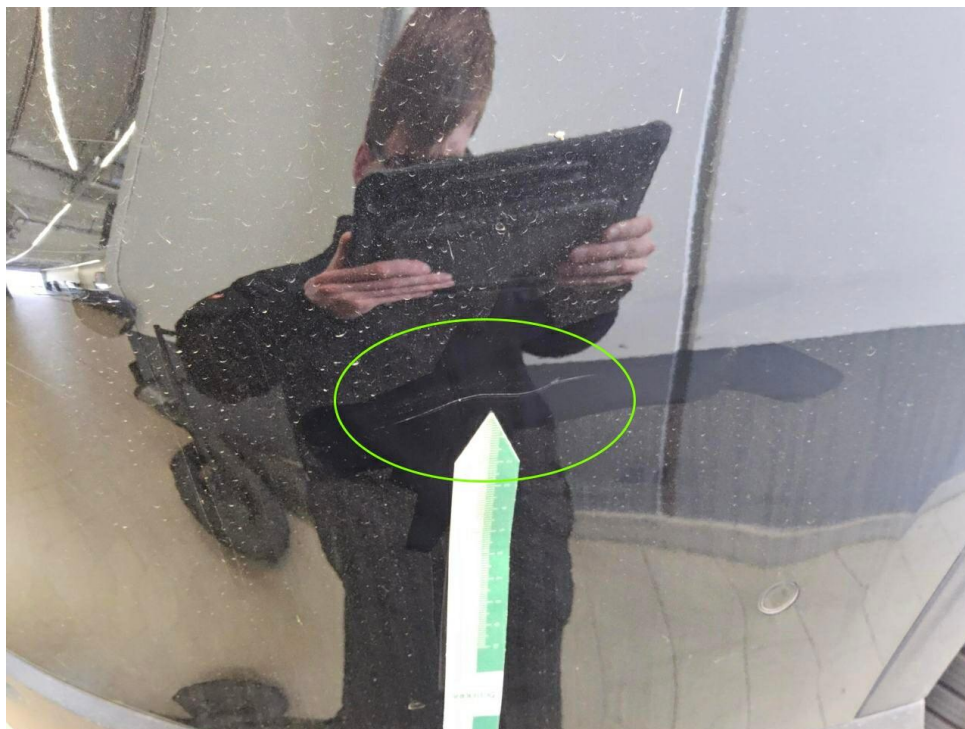
Bild 15 : Stoßfänger hinten Lackierung, zerkratzt, Gebrauchsspur

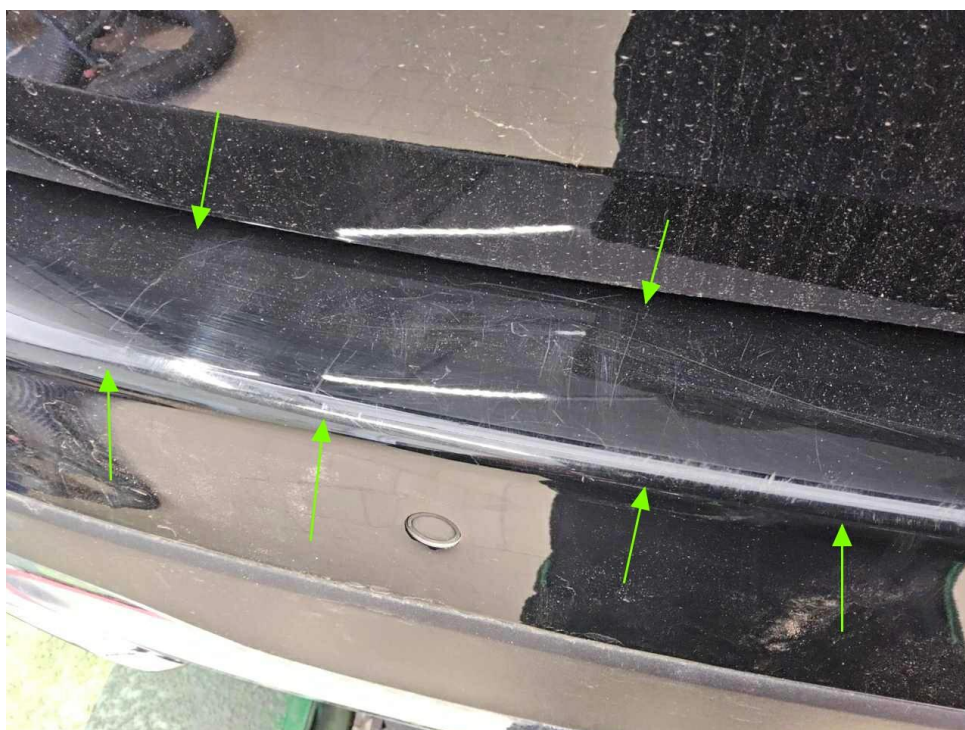
Bild 16 : Stoßfänger hinten Lackierung, zerkratzt, Gebrauchsspur

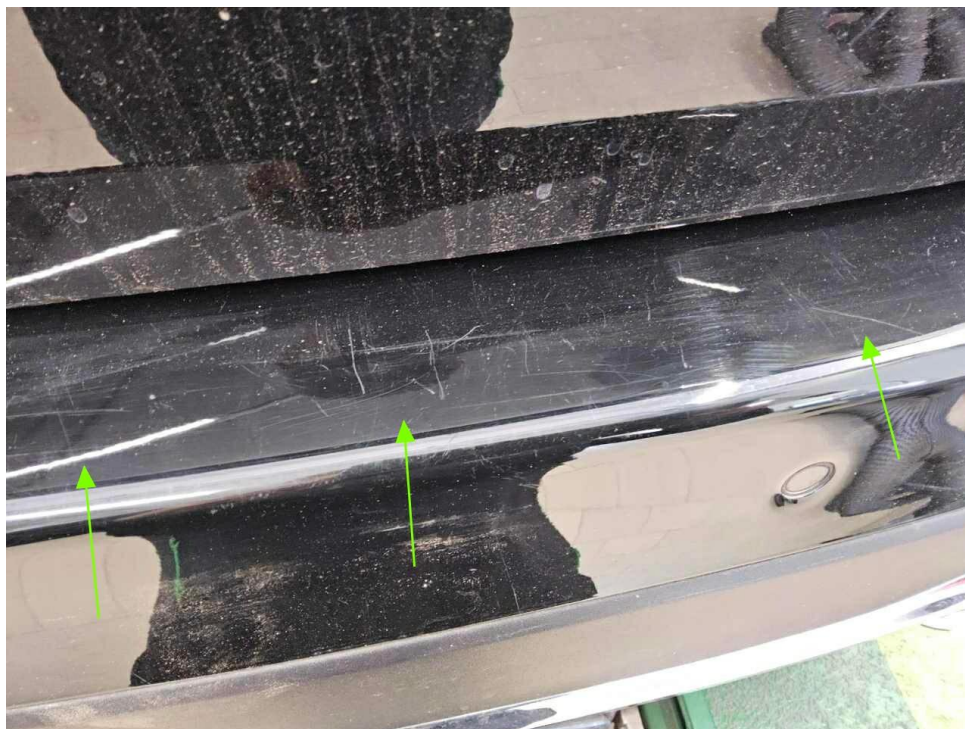
Bild 17 : Stoßfänger hinten Lackierung, zerkratzt, Gebrauchsspur

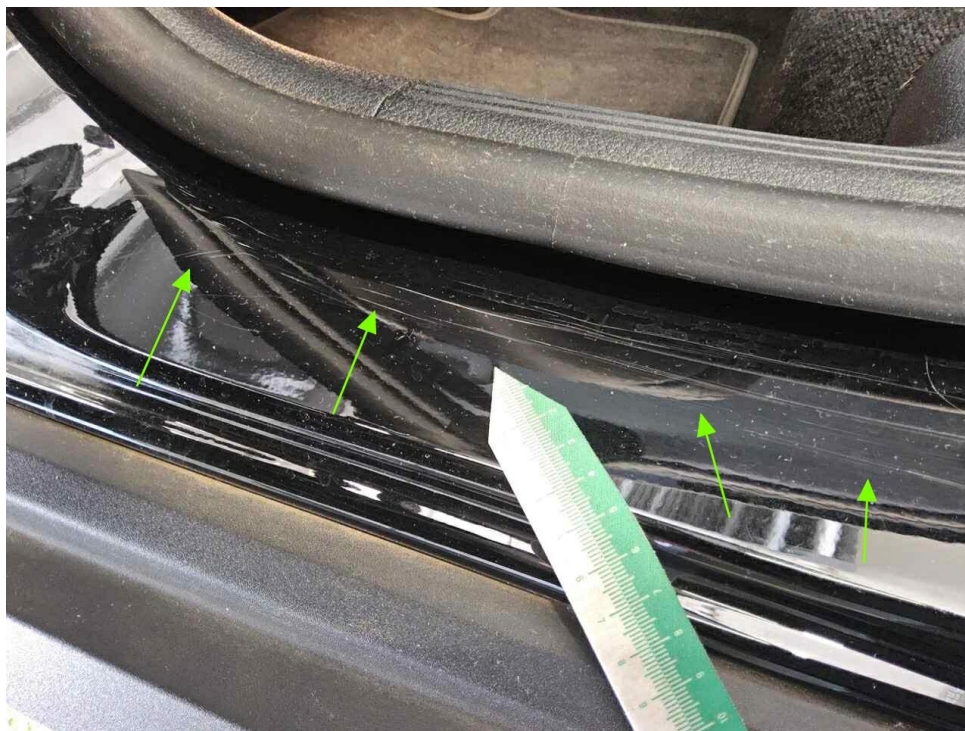
Bild 18 : Tür hinten links Einstieg Lackierung, zerkratzt, smart repair

| Bezeichnung des Schadens / Rep.-Weg | Rep.Kost brutto | Anrechn. | Minderwert brutto |
|---|---|---|---|
| 3. Tür hinten links Einstieg Lackierung, zerkratzt, smart repair (Bild 18, 19) | 214 | voll | -214 |

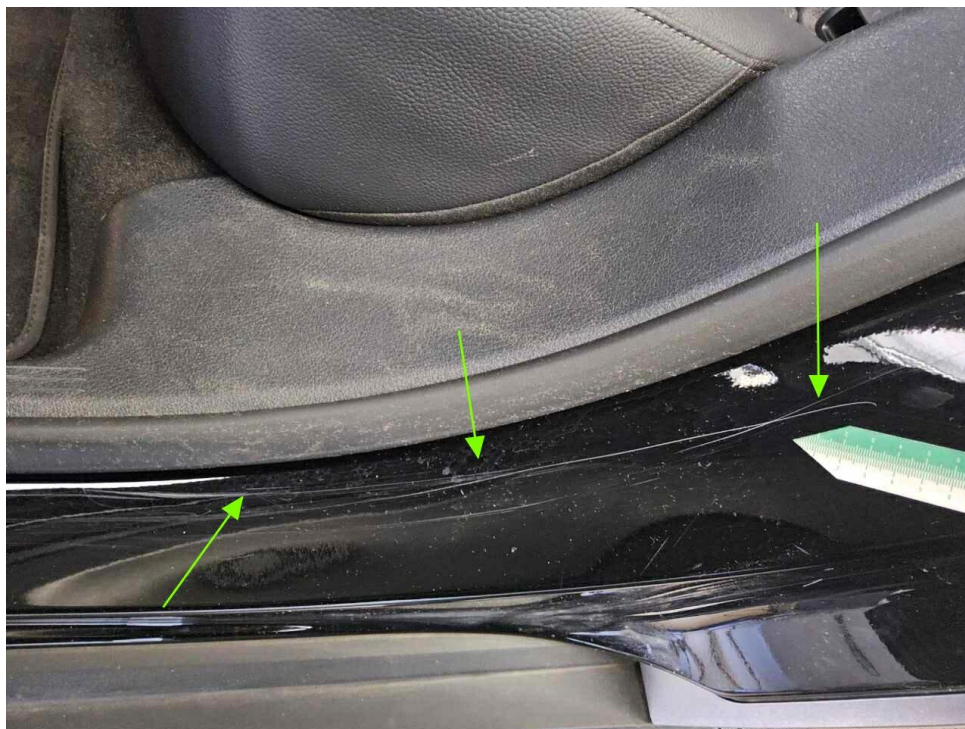
Bild 19 : Tür hinten links Einstieg Lackierung, zerkratzt, smart repair

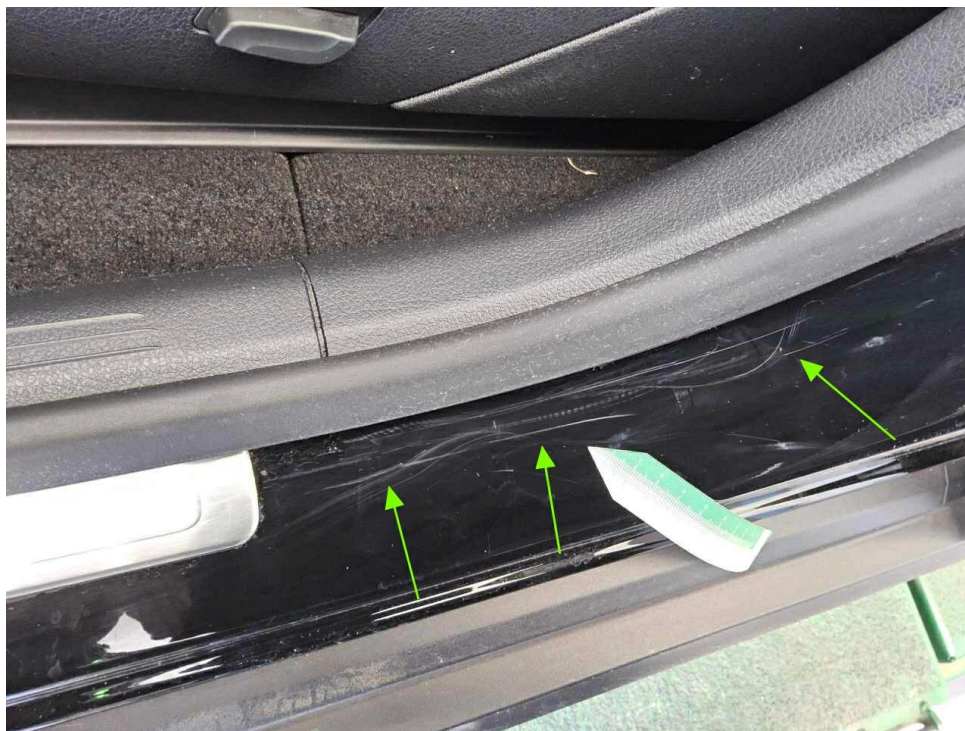
Bild 20 : Tür vorne links Einstieg Lackierung, zerkratzt, smart repair

| Bezeichnung des Schadens / Rep.-Weg | Rep.Kost brutto | Anrechn. | Minderwert brutto |
|---|---|---|---|
| 2. Tür vorne links Einstieg Lackierung, zerkratzt, smart repair (Bild 20) | 214 | voll | -214 |

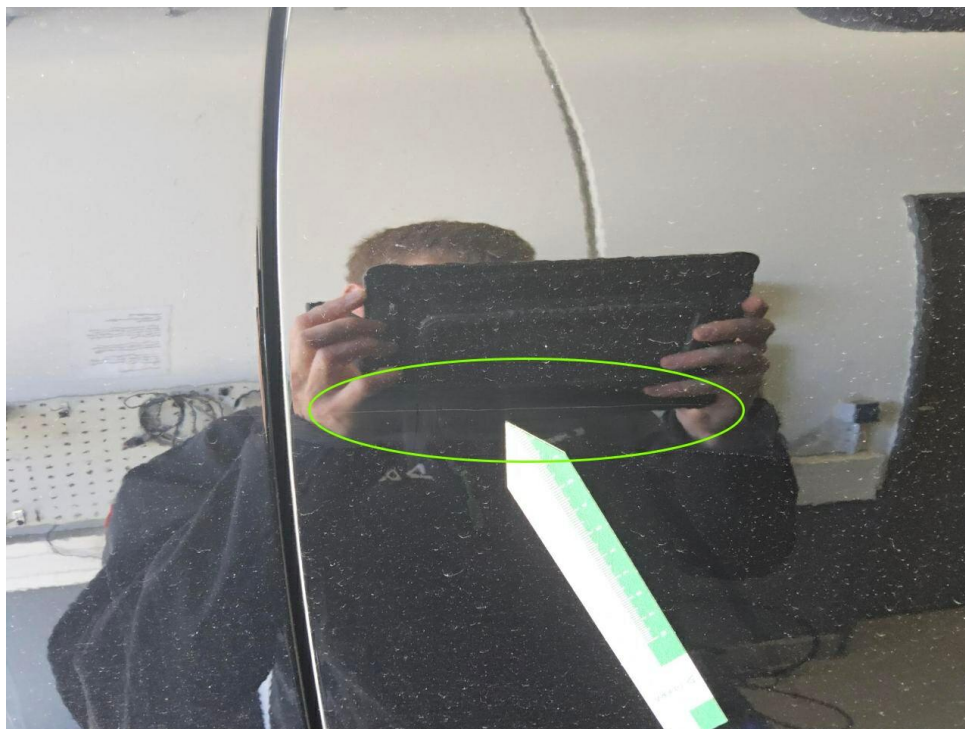
Bild 21 : Tür vorne links Lackierung, zerkratzt, Gebrauchsspur

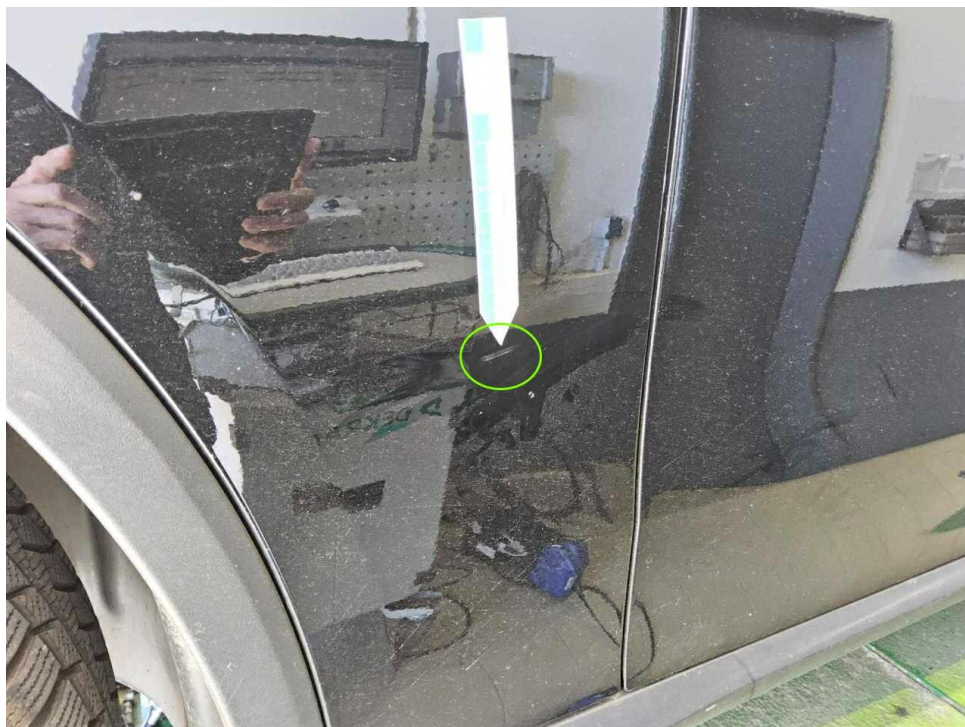
Bild 22 : Kotflügel vorne links Lackierung, zerkratzt, lackieren mit Lackaufbau

| Bezeichnung des Schadens / Rep.-Weg | Rep.Kost brutto | Anrechn. | Minderwert brutto |
|---|---|---|---|
| 1. Kotflügel vorne links Lackierung, zerkratzt, lackieren mit Lackaufbau (Bild 22, 23) | 1.221 | anteilig | -818 |

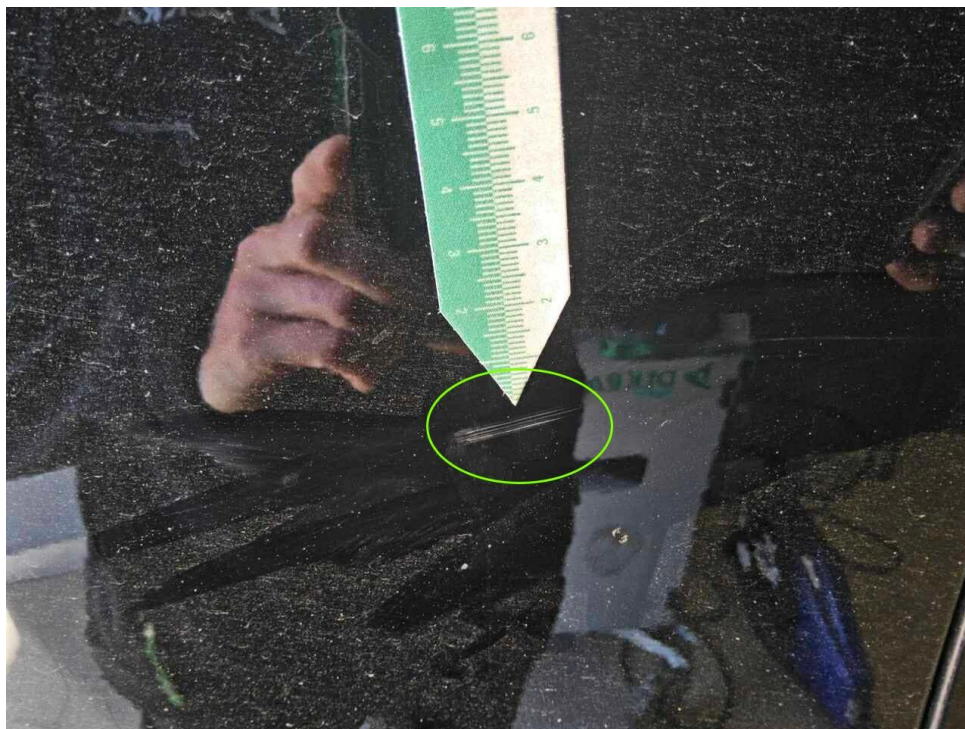
Bild 23 : Kotflügel vorne links Lackierung, zerkratzt, lackieren mit Lackaufbau
